# 六角川水系河川整備計画

【変更原案】

【国管理区間】

国土交通省 九州地方整備局

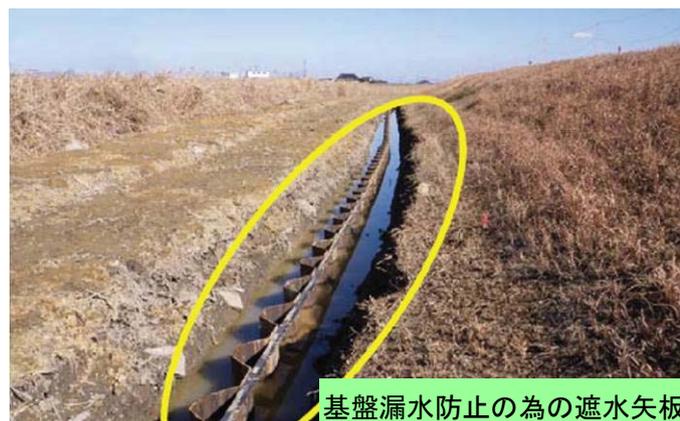
写真 2.1.3 堤防基盤漏水への対策事例

これまでに実施した浸透に対する安全性照査の結果、堤防下には砂質・礫質の層が存在する箇所があるなど、洪水時にはこの層への浸透に起因する堤防被害が懸念された区間については、対策を進めてきました。

今後も安全性の確保を図るため、浸透対策が必要な区間の検討に加え、侵食、地震に対する点検や照査を行い、必要に応じた堤防強化対策を実施していく必要があります。
