六角川水系河川整備計画 【変更案】

【国管理区間】

令和2年3月

国土交通省 九州地方整備局

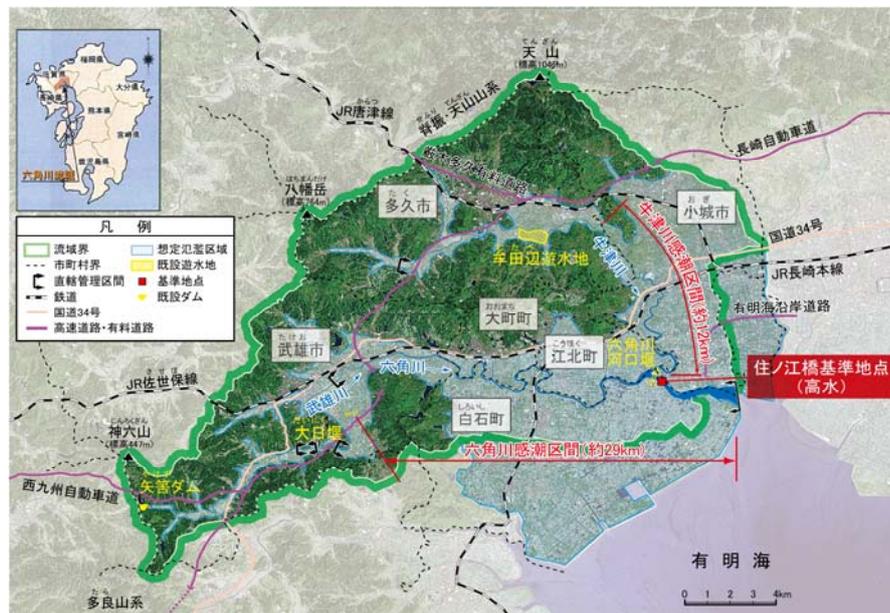
図 1.1.1 六角川流域図

六角川は、その源を佐賀県武雄市山内町の神六山（標高 447m）に発し、武雄川等の支川を合わせて低平な白石平野を蛇行しながら貫流し、下流部において牛津川を合わせて有明海に注ぐ、幹川流路延長 47km、流域面積 341km² の一級河川です。

六角川流域は、佐賀県のほぼ中央に位置し、関係市町数は 3 市 3 町からなり、本川沿川に武雄市、支川牛津川沿川に多久市、小城市といった主要都市を有しています。流域の土地利用は、水田や畑地等が約 42%、山地等が約 42%、宅地等が約 16%となっています。

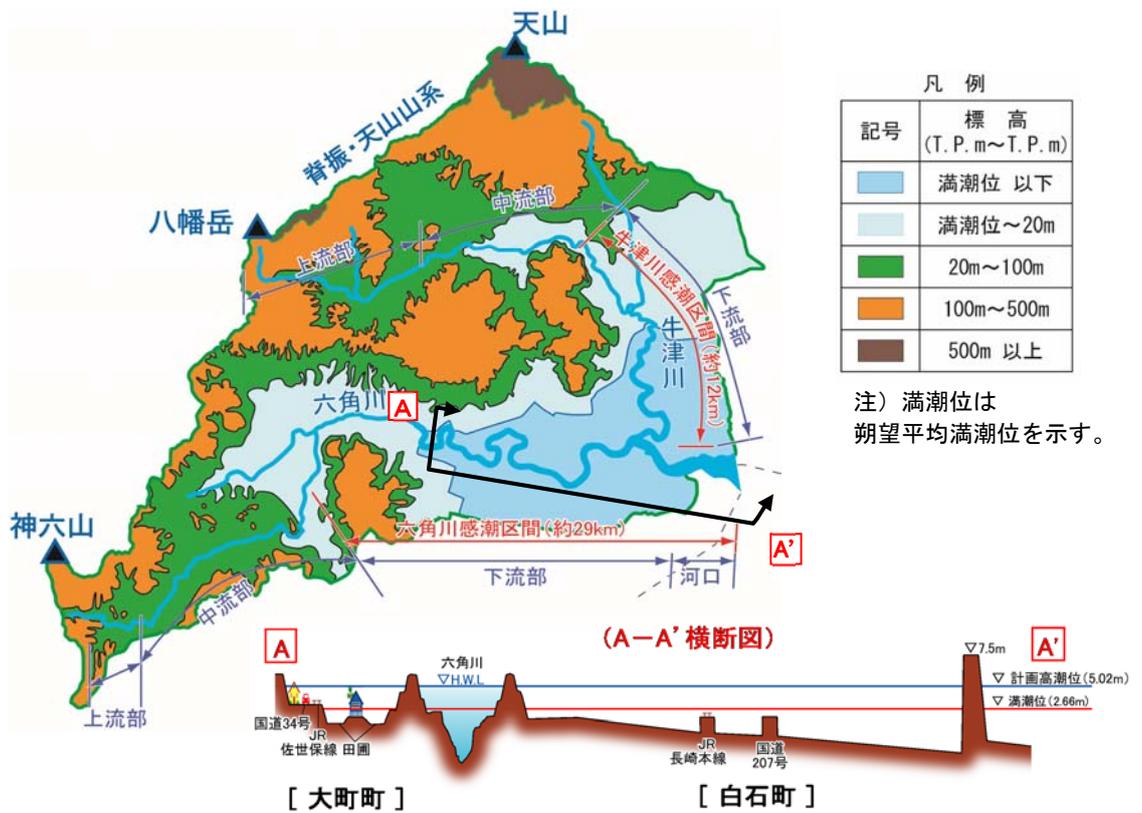
図 1.1.2 六角川流域内標高及び地形横断面図

流域の地形は、脊振・天山山系、神六山等に連なる丘陵性山地に囲まれ、中・上流部は山地部から細長い平地を経て、下流部には有明海特有の大きな潮汐作用等による自然干陸化と古くからの干拓によって形成された白石平野が広がっています。

河床勾配は、上流部では約 1/60 程度であり、中流部で約 1/150~1/1,000 程度で、下流部では約 1/1,500~1/45,000 程度の緩勾配となっています。また、有明海特有の大きな干満差による潮位変動の影響が中流部まで及んでおり、長い感潮区間には有明海より遡上する浮遊粘土（ガタ土）が低水路に多く堆積しています。

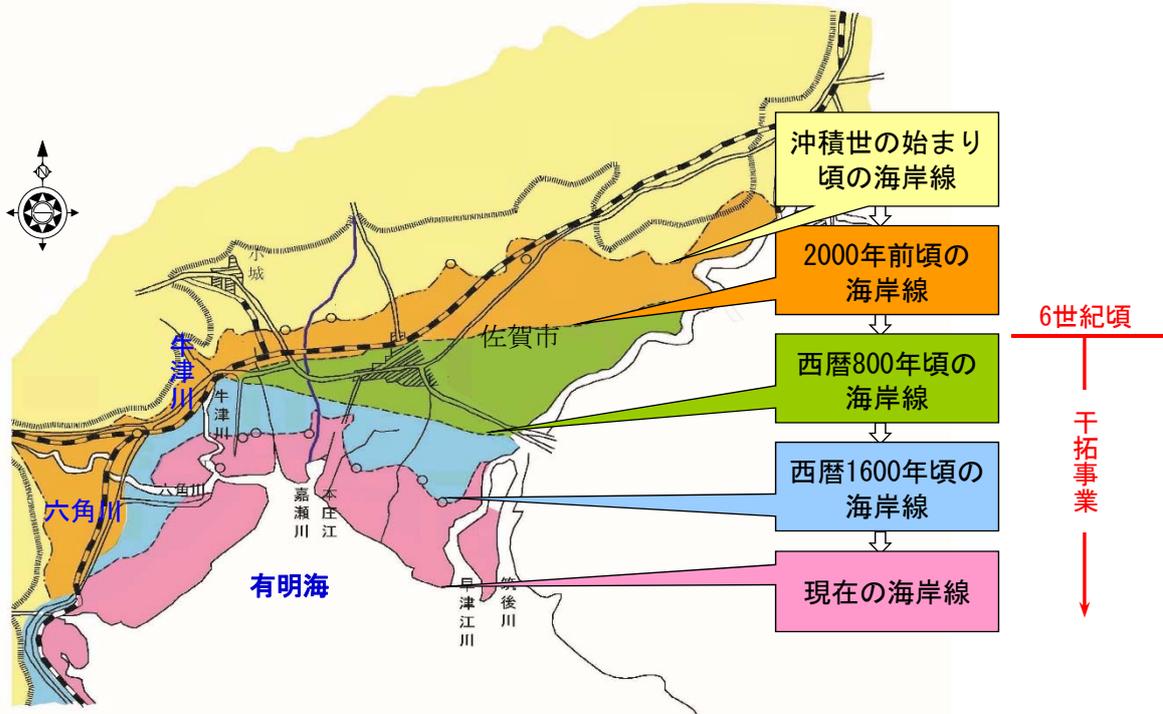
図 1.1.4 佐賀平野（白石平野）の海岸線変遷図

六角川下流域一帯は、有明海特有の大きな潮汐作用等による自然干陸化と 6 世紀頃からの干拓によって形成された低平地で、平均的には 100 年間で約 1,000m 程度、海岸線が前進しています。

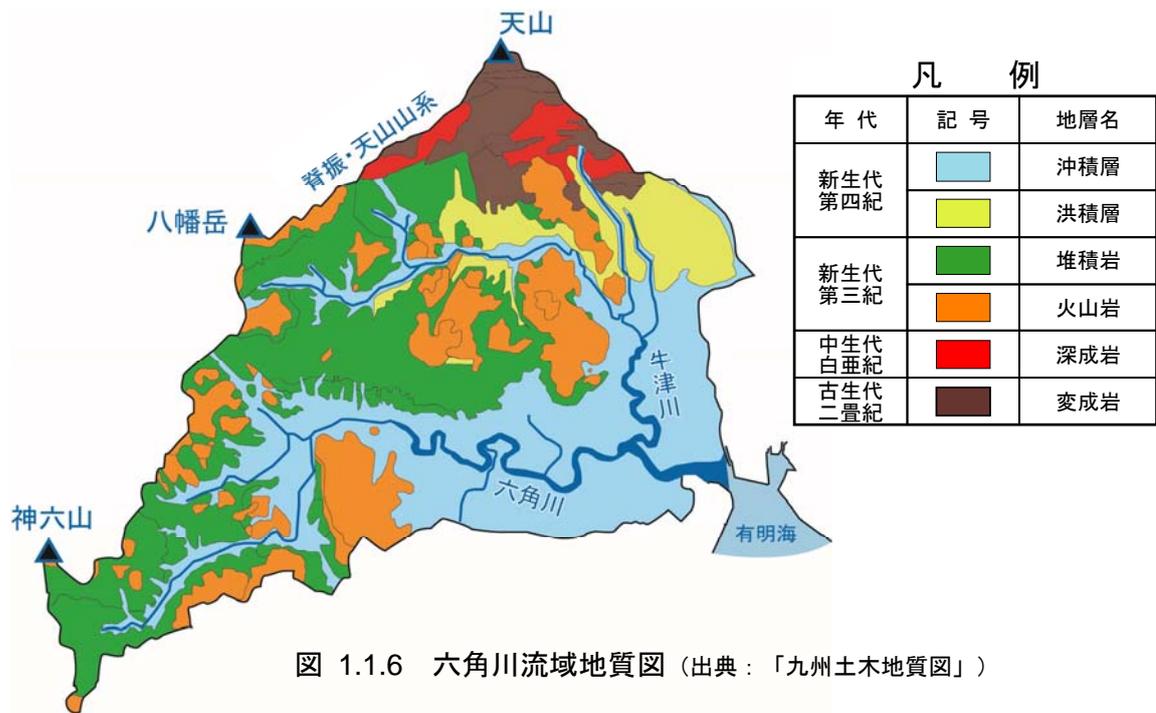
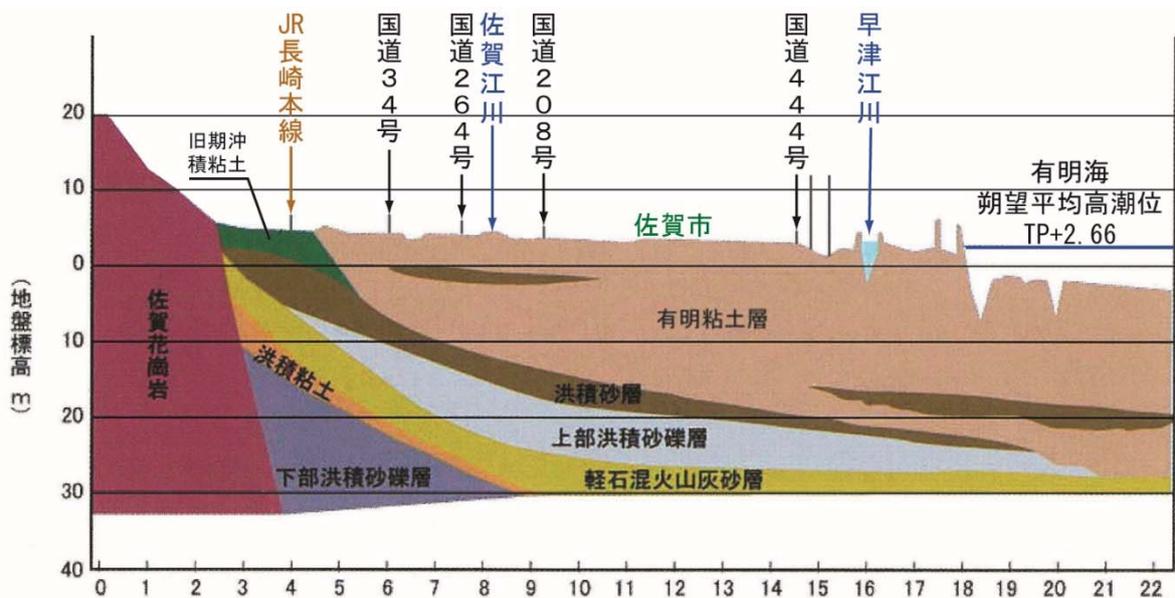
流域の地質は、上流部では新生代第三紀の堆積岩や火山岩などからなり、中下流部では有明海特有の大きな潮汐作用等による自然干陸化と干拓等により沖積平野が形成され、極めて軟弱地盤である有明粘土層が広く分布しています。また、佐賀平野における有明粘土層は、約 20m 程度の厚さを有し、高含水比高圧縮性の海成粘土です。

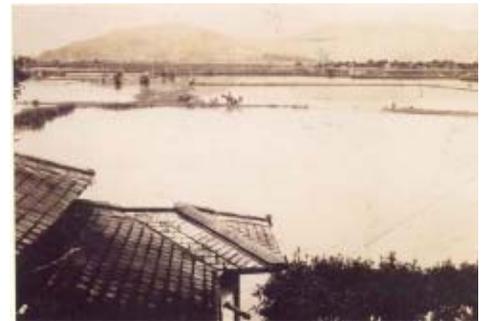
写真 1.2.1 小城市芦刈町での浸水状況
(旧芦刈町役場2階より撮影)

梅雨前線の北上に伴い、六角川流域を含む佐賀県全域では、6月25日午後から26日午前中まで集中的な豪雨に見舞われました。主要地点での日雨量は武雄雨量観測所（武雄市）315.5mm、白石雨量観測所（白石町）340.2mm、小^{おぎ}城雨量観測所（小城市）390.0mmを記録しました。その後も断続的な降雨が生じ、28日夕方まで4日間にわたる集中豪雨の被害は、河川の氾濫、堤防の決壊、地すべり、鉄道・電話・電信の不通など甚大なもので、旧杵島郡においては死者行方不明者3名、家屋損壊16戸、浸水家屋約14,000戸という多大な被害が発生しました。

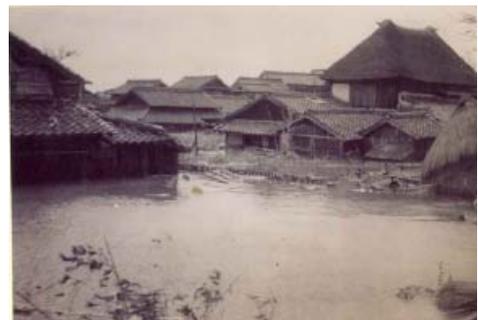
写真 1.2.2 小城市牛津町での浸水状況

北部九州に停滞した前線により、北九州各地は大雨に見舞われ、佐賀地方では8月27日、15時ごろから激しい雨となり、佐賀で1時間最大60.4mm、北方で57mmを観測する猛烈な降り方となりました。この豪雨により、旧杵島郡では、床上浸水40戸、床下浸水180戸、農地冠水280haという被害が発生しました。

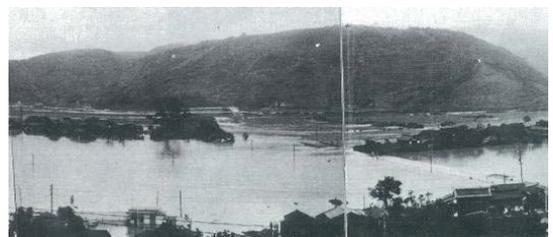
写真 1.2.3 多^{べふ}久市東多^ふ久町での浸水状況
(皆木・別府地先)

7月9日昼過ぎ、台風第7号の衰弱した低気圧が九州北岸を通過し梅雨前線を刺激して県西部を中心に集中豪雨となりました。13時～14時にかけては、ところにより時間80mmという雨量を観測し、この豪雨により、死者2名、床上浸水1,754戸、床下浸水7,098戸、住居倒伏109戸、農地冠水約6,750haという多大な被害が発生しました。

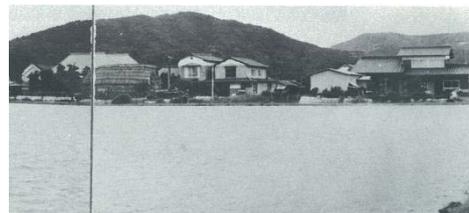
写真 1.2.4 杵島郡江北町で浸水状況
(惣領分・馬場地先)

九州北部から本州の太平洋岸に停滞した梅雨前線により、7月9日の降り始めから13日までにところにより400mmを越える豪雨となり、各地で崖崩れ、堤防決壊等の災害が発生しました。この豪雨により、床上浸水220戸、床下浸水3,771戸、住居倒伏6戸、農地冠水約4,970haという被害となりました。

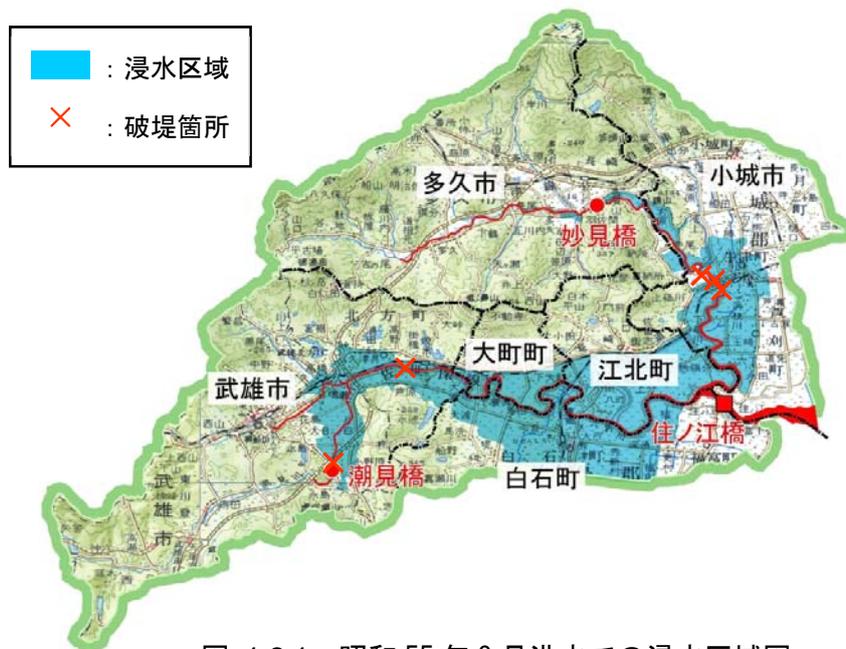
図 1.2.1 昭和 55 年 8 月洪水での浸水区域図

この豪雨により六角川の潮見橋水位観測所（武雄市）では、29日に計画高水位を超える5.24 mの水位を記録しました。一方、牛津川の妙見橋水位観測所（多久市）では、30日に計画高水位を超える4.76 mの水位を記録しました。

このため、流域全体において、堤防からの越水及び堤防の決壊が生じ、床上浸水1,670戸、床下浸水3,165戸、農地冠水約5,400 haという甚大な災害が発生しました。

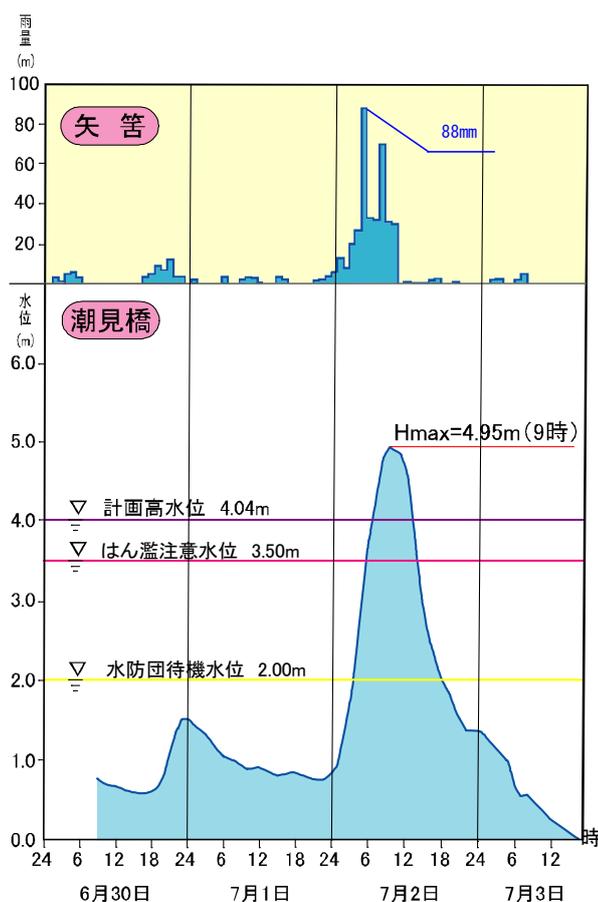
図 1.2.2 六角川洪水状況図

この観測史上、希に見る短時間の集中豪雨のため、六角川の潮見橋水位観測所(武雄市)では、計画高水位を超える4.95mの水位を記録しました。また、妙見橋水位観測所(多久市)では計画高水位を超える6.04mの水位を記録しました。

このため、国管理区間において堤防からの43箇所の越水及び流域全体において堤防の10箇所の決壊、内水等における浸水被害が発生、死者1名、家屋の損壊47戸、床上浸水3,028戸、床下浸水5,658戸、農地冠水7,933haという甚大な被害が発生しました。

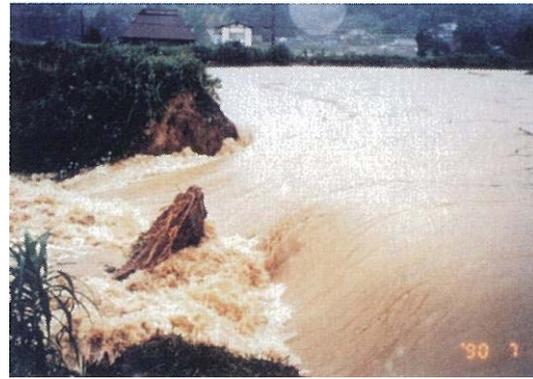
② 武雄市橋町での堤防の決壊状況 (永島地区)

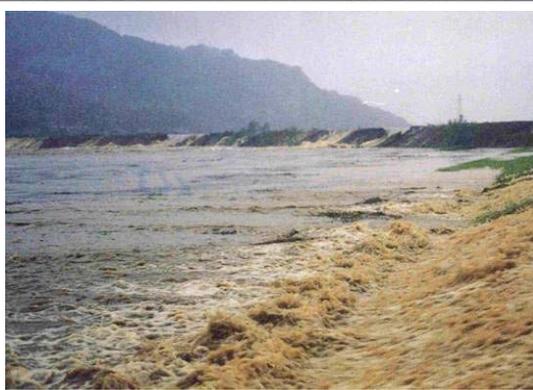
④ 多久市東多久町での堤防からの越水状況 (納所地区)

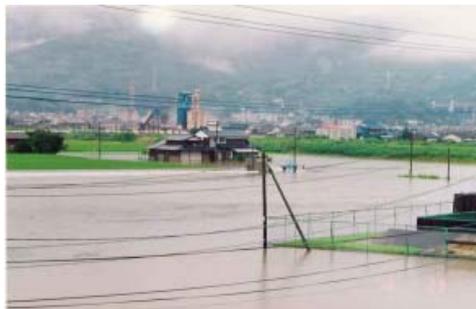
写真 1.2.7 多久市での浸水状況

この豪雨により、支川牛津川の妙見橋水位観測所（多久市）では、警戒水位を超える5.11mの水位を記録しました（妙見橋の計画高水位：5.45m）。

このため、支川牛津川流域を中心に床上浸水98戸、床下浸水778戸、農地冠水約1,600haという被害が発生しました。

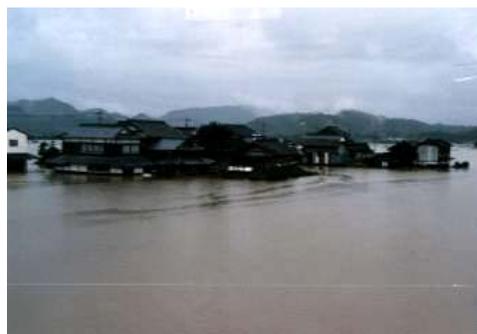
写真 1.2.8 武雄市橘町での浸水状況

対馬海峡付近に停滞していた梅雨前線上に低気圧が発生し、前線が活発となり、佐賀県地方は時間雨量が50mmから60mmの強い雨となり、特に武雄雨量観測所（武雄市）では時間雨量60mmの激しい雨が降りました。また、主要地点での日雨量は武雄雨量観測所（武雄市）191.2mm、南溪雨量観測所（多久市）293.7mm、岸川雨量観測所（多久市）204.5mm、水堂雨量観測所（白石町）186.0mmを記録しました。

この豪雨により、床上浸水28戸、床下浸水347戸、農地冠水1,400haという被害が発生しました。

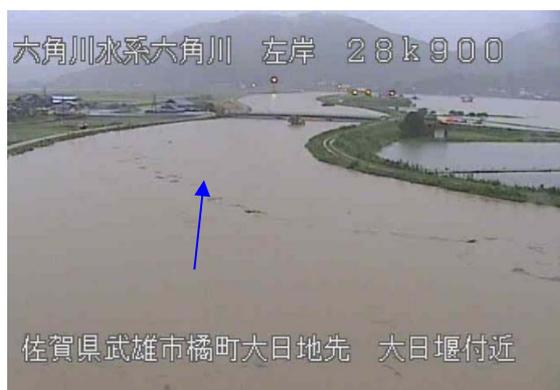
写真 1.2.13 越水箇所付近の河川水位状況
(六角川大日堰下流)

六角川においては平成2年洪水以降、28年ぶりに1か所の越水が発生しました。

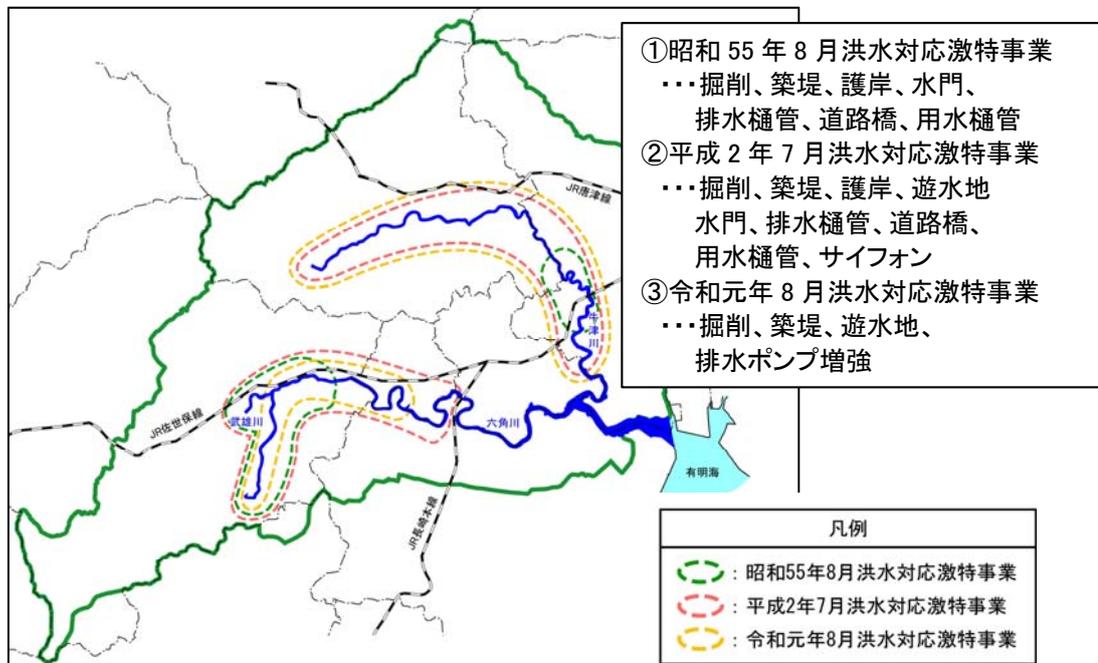
図 1.2.8 激特事業の事業区域

2 回目となる平成 2 年激特事業では、六角川・武雄川・牛津川・晴気川において、計画堤防高までの築堤、河道掘削、樋門・樋管の設置、流下阻害となっている橋の架け替え等を実施しました。

さらに、令和元年 8 月洪水に対して、「六角川水系緊急治水対策プロジェクト」を踏まえ激特事業として築堤、河道掘削、遊水地整備等の治水対策を概ね 5 年で実施します。

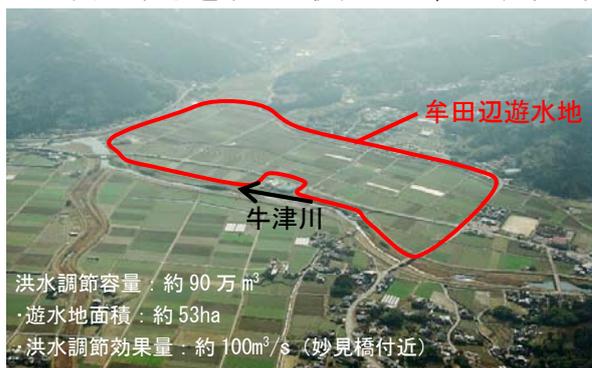
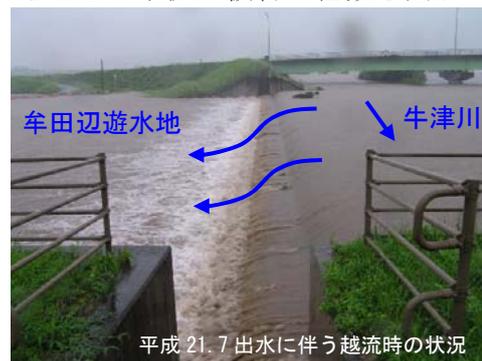
写真 1.2.23 牟田辺遊水地 (平成14年6月完成)

平成2年7月の大出水を受けて、牛津川中流の多久市牟田辺地先に約100m³/sの洪水調節効果を有する地役権方式の遊水地を平成14年6月に完成させました。

また、平成21年7月洪水では、洪水調節を行ったものの被害が発生したため、中規模の洪水に対しても効果を発現できるように、越流堤の可動化を行いました。

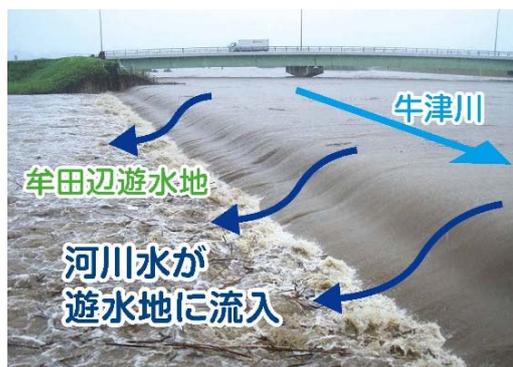
写真 1.2.24 平成24年7月洪水での越水状況

牟田辺遊水地改良後の平成24年7月、平成30年7月、令和元年8月洪水では、牛津川の水を遊水地に流入させ、一時的に水を貯めることで下流の被害の軽減を図りました。

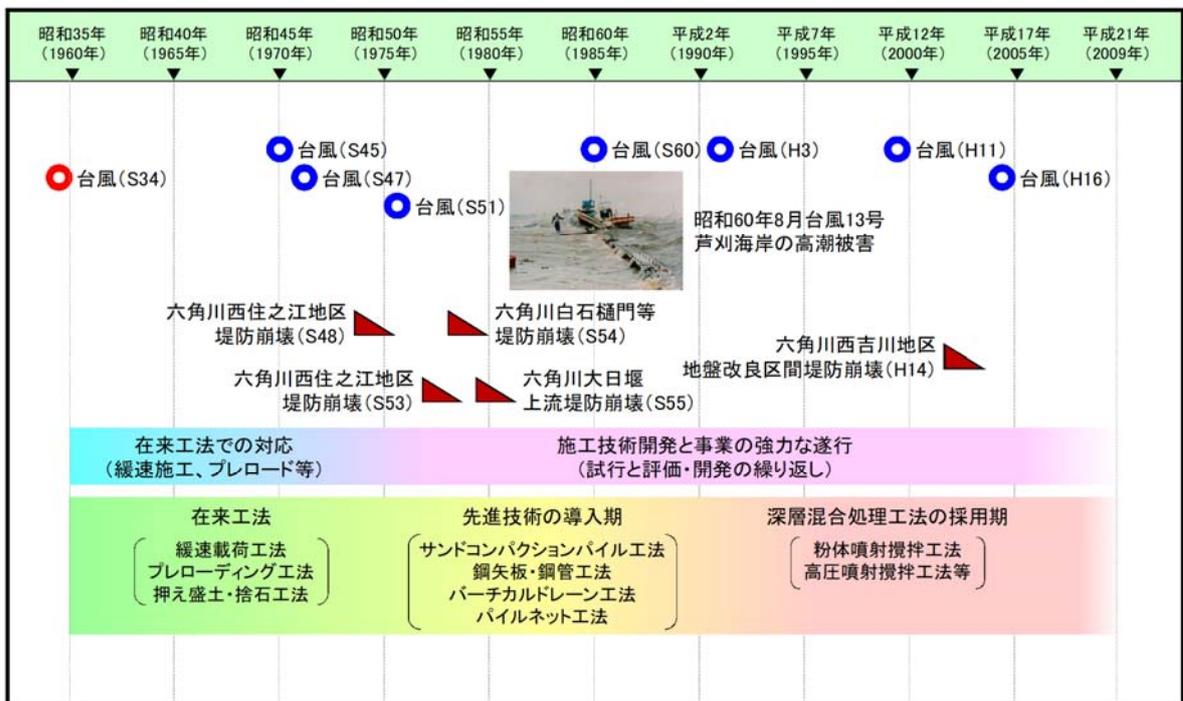
海岸堤防における緩速載荷工法施工例
※段階盛土の圧密沈下終了後に次段階盛土

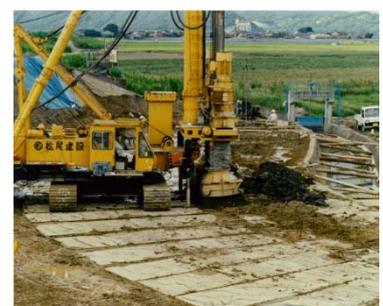
深層混合処理方法

六角川の中下流域一帯は、極めて軟弱な有明粘土層であることから、地盤改良を伴う築堤を実施しました。

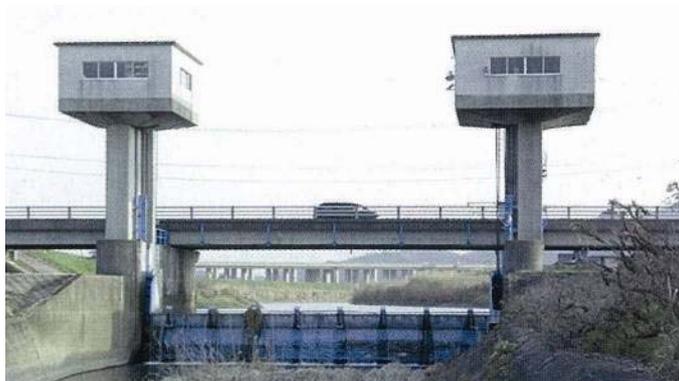
写真 1.2.26 大日堰
(昭和 57 年 3 月完成)

洪水の疎通能力を向上させるために、六角川本川の大日堰や支川牛津川のおおいで大井手堰、こいで小井手堰、わにのせ鰐ノ瀬堰を可動堰に改築しました。

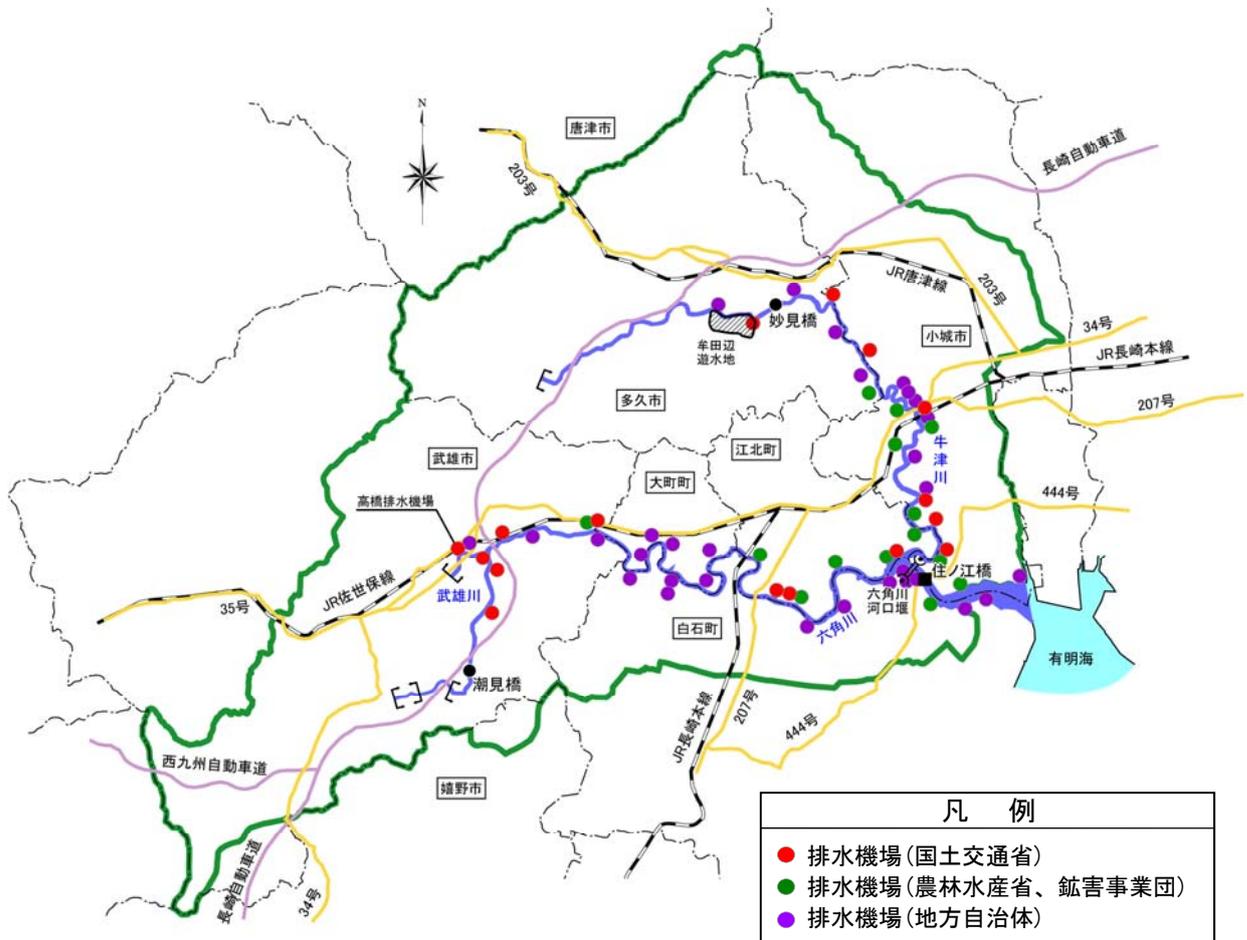
図 1.2.13 既設排水機場位置図

六角川の中下流一帯は、干拓の拡大によって形成された低平地があることから、浸水被害が発生し易い地形特性を有しています。この内水対策として、流域内で 60 箇所、排水量約 360m³/s の排水機場が国（国交省，農水省）、県、市・町等により整備されています。

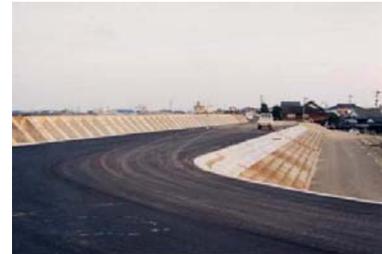
写真 1.2.32 高潮堤防の整備

六角川河口部（河口から河口堰までの間）及び有明海岸においては、昭和 34 年の台風 14 号による高潮被害を契機とし、高潮堤防の整備や河口堰の建設等の高潮対策を実施してきました。

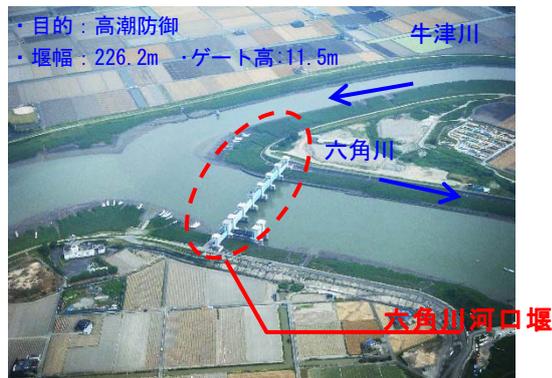
写真 1.2.33 六角川河口堰（昭和 58 年 3 月完成）

六角川河口堰は、高潮防御と不特定用水の補給を目的として、昭和 58 年 3 月に河口から 4.6km 地点に完成した可動堰です。昭和 60 年 8 月の台風 13 号においては、中下流一帯の壊滅的な被害を回避しました。現在は、高潮防御を目的に運用しています。

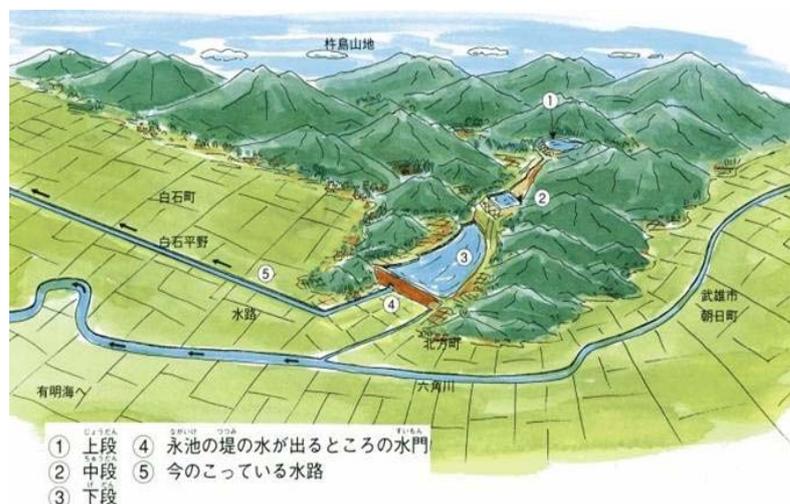
図 1.3.1 永池の堤（六角川流域）

古くは江戸時代に成富兵庫茂安が農業用水を確保するため、永池の堤や羽佐間水道、三方潟の石井樋等の利水施設を築造しています。中流部の杵島山麓に築堤された上・中・下三段の永池の堤は、直接、白石平野に送水できる水路を使って、農業用水の供給を行っています。

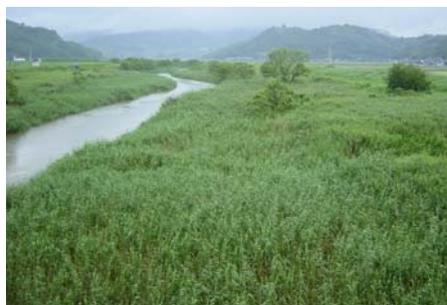
写真 2.1.1 高水敷に繁茂するヨシ原

感潮区間においては、高水敷に繁茂するヨシ原が、洪水流下の能力を低下させ、河川水位を上昇させています。治水安全度を向上させるために、ヨシ原の伐採が必要となりますが、ヨシは伐採しても成長が早いため、伐採後の再繁茂が顕著であり、定期的な管理をする必要があります。

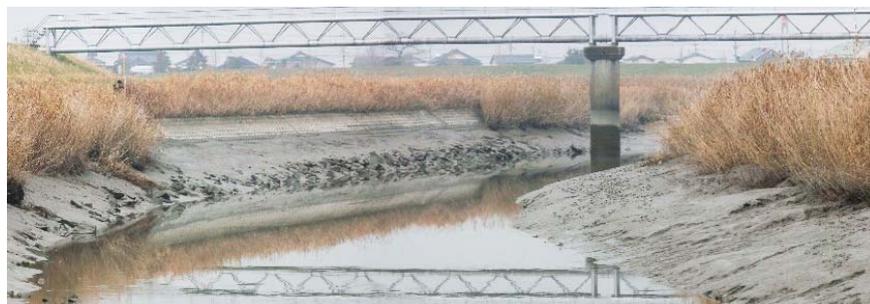
写真 2.1.2 河道に堆積するガタ土

ガタ土は掘削しても比較的短い時間で再堆積が進行することから、河川巡視・点検等により堆積状況を把握し、必要に応じて適切に除去する必要があります。

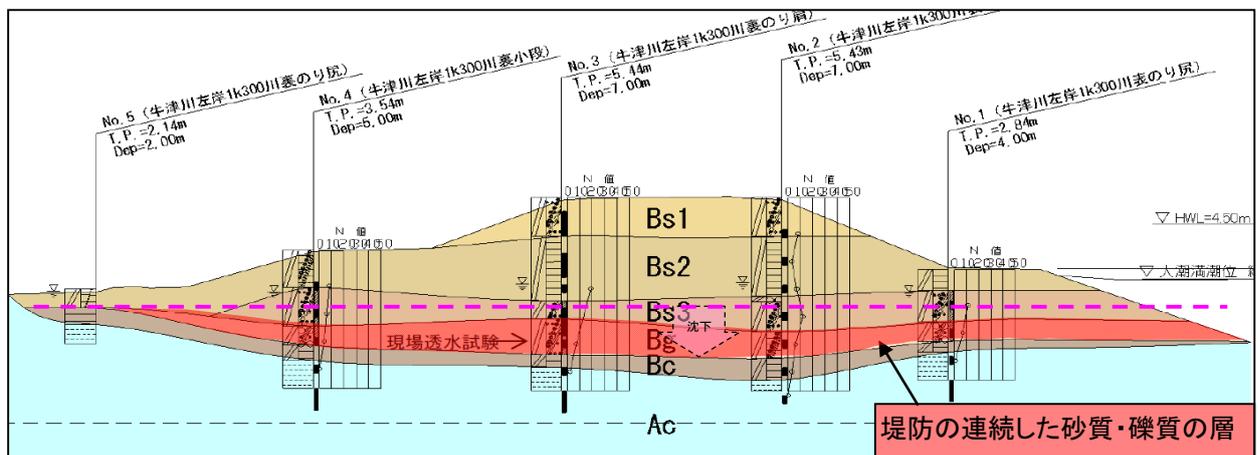
図 2.1.4 堤防の地質断面図

これまでに実施した浸透に対する安全性照査の結果、堤防下には砂質・礫質の層が存在する箇所があるなど、洪水時にはこの層への浸透に起因する堤防被害が懸念された区間については、対策を進めてきました。

今後も安全性の確保を図るため、浸透対策が必要な区間の検討に加え、侵食、地震に対する点検や照査を行い、必要に応じた堤防強化対策を実施していく必要があります。

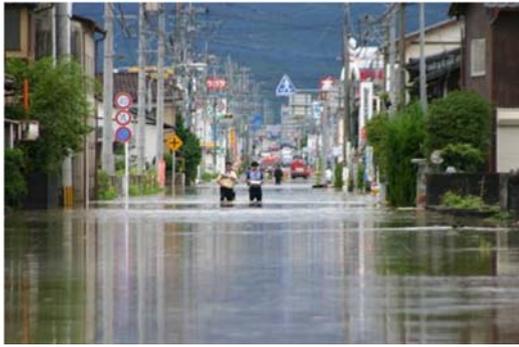
写真 2.1.4
平成 21 年 7 月出水
武雄市高橋地区浸水状況

洪水時に六角川の水位が上昇した場合、六角川に流れ込む支川や水路では、洪水の逆流を防ぐため、合流部の樋門・樋管や水門等のゲートを閉めます。これによって、堤防と一体となって六角川の洪水から堤内地を防御しています。

しかし、同時に支川や水路の水は排水の行き場がなくなり、堤内側に貯まります。これを内水といい、本川側の洪水を外水といいます。

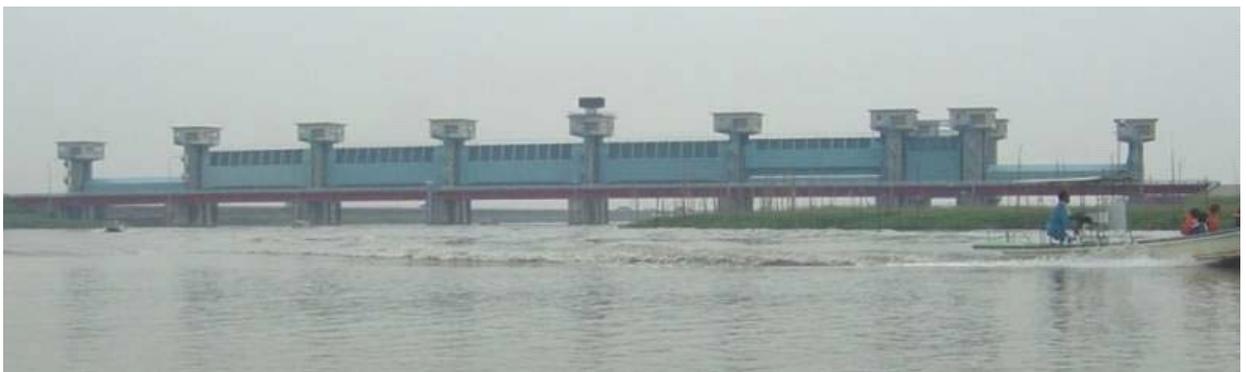
写真 2.1.6 六角川河口堰（昭和 58 年完成）

昭和 60 年 8 月 31 日の台風 13 号の高潮は、住ノ江橋観測所において計画高潮位 (T. P. 5.02m) にせまる T. P. 4.81m を記録しましたが、六角川河口堰及びそれまでの高潮堤防の整備により、壊滅的被害を回避しています。

六角川の高潮堤防は既成しているものの、今後、気候変動による平均海面の上昇長や高潮・高波の影響の検討と合わせて、洪水・高潮の同時生起のリスクについての評価手法の開発を含めて検討を進めていく必要があります。

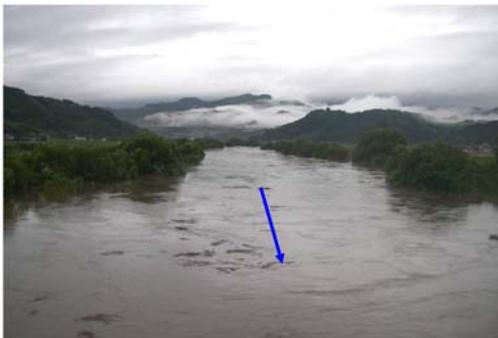
写真 2.1.9
牛津川中流部の河道内樹木繁茂状況

河道内の樹木等の繁茂が著しくなると、洪水流下の能力を低下させ、河川水位を上昇させるとともに、洪水時に流木となり、橋梁等に被害を生じさせる恐れもあります。また、河川管理施設の機能に支障を及ぼす場合があります。

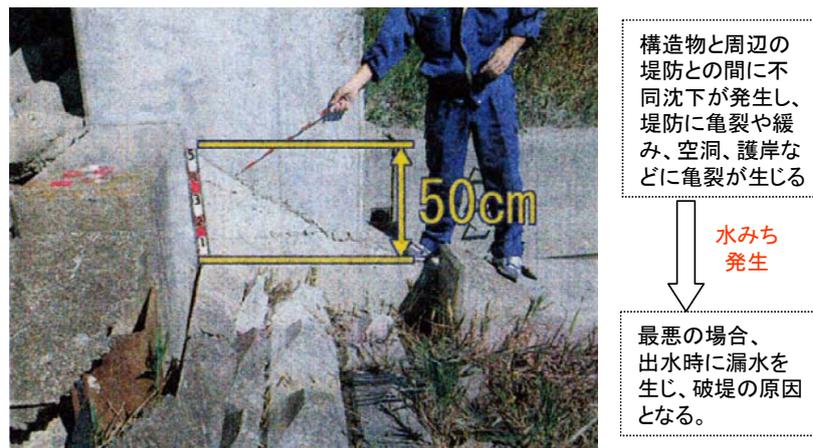
図 2.1.8 排水樋管周辺の地盤沈下

さらに下流域では、軟弱地盤上に堤防が作られているため、経年的な沈下が生じている箇所も確認されています。

このため河川巡視・点検等で堤防及び護岸の変状及び原因、損傷状況を把握し、必要に応じて補修する必要があります。

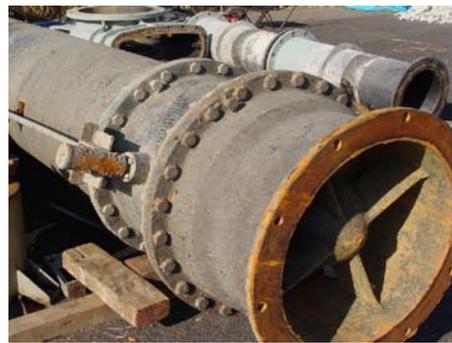
写真 2.1.11 六角川の維持管理

水門、樋門・樋管、排水機場、堰の構造物については、ゲート等の機械設備や電気設備の機能保全とともに、コンクリート構造物の老朽化や出水、地震等によるひび割れや構造物周辺地盤の空洞化の進行による漏水等の対策を行う必要があります。

排水機場等の大規模補修 (30～40年に一度)

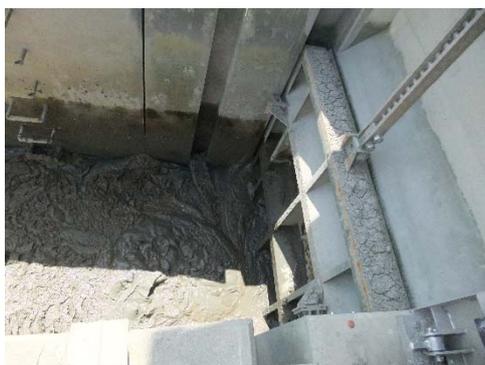
写真 2.1.12
樋門・樋管前面水路のガタ土堆積状況

感潮区間の水門、樋門・樋管の施設前面水路には、ガタ土が堆積し、放置すると出水時に排水が困難になるばかりでなく、ゲートの不完全閉鎖が懸念されるため、定期的な施設前面水路のガタ土堆積状況の把握及び、除去が必要になります。

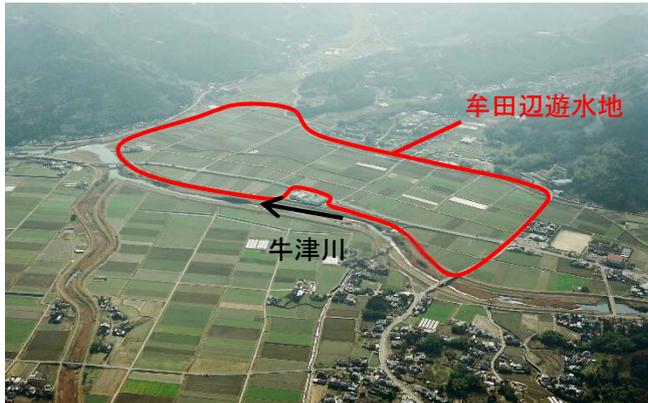
写真 2.1.16 牟田辺遊水地

六角川水系には運用中の遊水地が1箇所あります。遊水地は、洪水時に流量を低減させる機能を持っていることから、確実に機能を発揮させるために、中規模洪水に対しても効果が発現できるように設置した可動式の越流堤等の付属施設の適切な管理を行う必要があります。

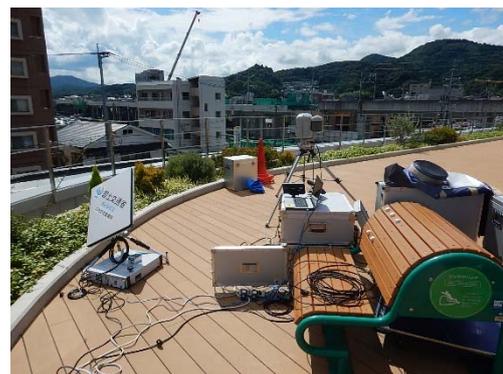
写真 2.1.19 衛星通信可搬局装置

※1:衛星通信可搬局装置 (Ku-SAT II : Kensetsu universal Small Aperture Terminal II) とは有線や地上波無線による通信手段が確保できない災害現場等に設置し、衛星通信を利用して現地との情報共有 (映像、電話、電子メールなどの送受信) を行うための装置

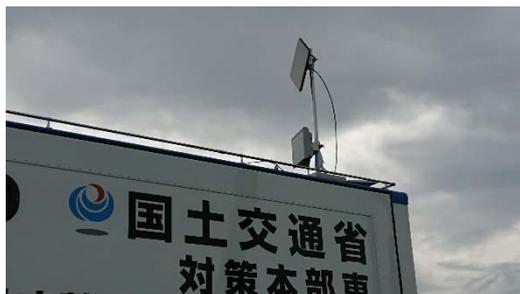
写真 2.1.20 5 GHz 帯無線アクセスシステム

※2: 5 GHz 帯無線アクセスシステム (i-RAS) とは、大規模災害時に公衆通信網が途絶した状況で、災害現場との映像・音声・データ等による通信確保、国土交通省と自治体間の臨時通信回線の設営、災害現場に設置した無人カメラの遠隔操作等が可能となる装置

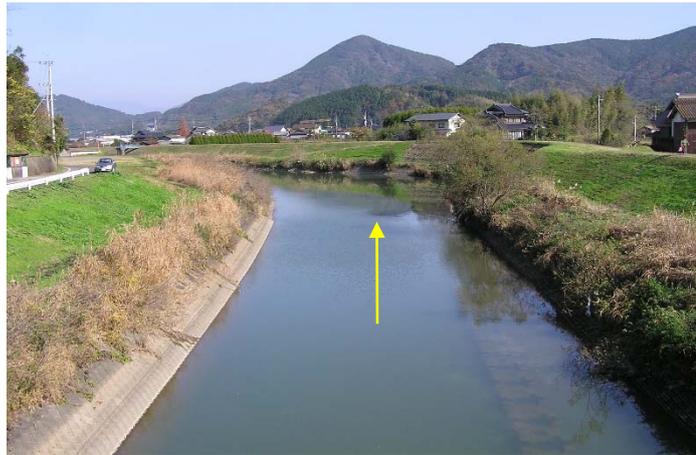
写真 2.3.3 大日堰の湛水域（六角川 30.8km 付近）

大日堰の湛水域には、緩やかな流れを好むギンブナ、カネヒラやヤリタナゴ等のタナゴ類が生息しています。狭い高水敷にはオギ群落が、一部の堤防沿いにはタチヤナギ等の河畔林が分布し、サギ類、カワラヒワ等の採餌場、休息場となっています。

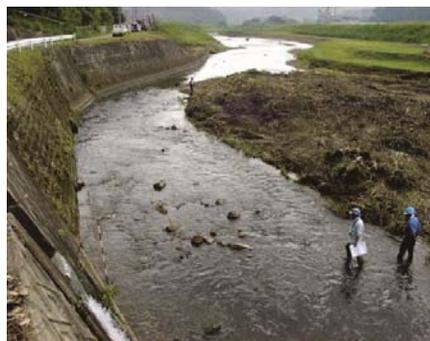
写真 2.3.31
覆土前のコンクリート低水護岸

河道改修にあたっては、川本来の生物の生息・生育・繁殖環境及び多様な河川景観を保全・創出する「多自然川づくり」をこれまでに実施し、水域と陸域の連続性に配慮した水際の多様化を図っています。

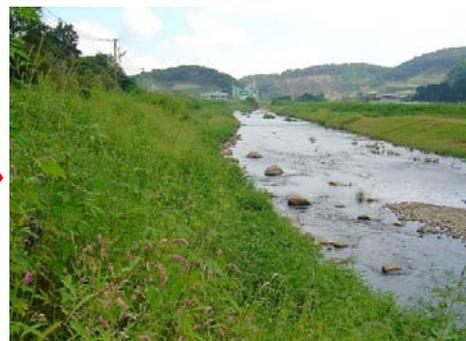
写真 2.3.32
覆土設置後の植生回復状況

下鶴地区の多自然川づくり (牛津川 19.4km 付近)

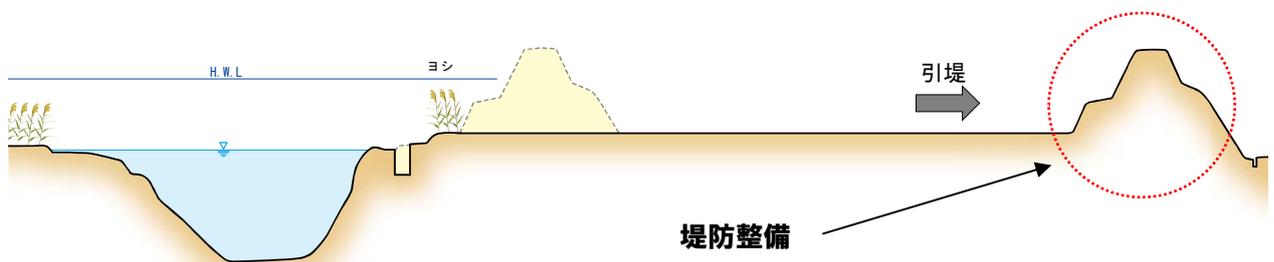
図 5.1.1 築堤、引堤（牛津川）

河川名	左右岸	区間	内容	施行の場所	備考
六角川	左右岸	13k450～13k550	築堤	JR 六角川橋梁(長崎本線)上下流	
	左右岸	18k000～20k200	分水路等	杵島郡白石町大渡	
牛津川	右岸	6k000～7k000	引堤	小城市牛津町上砥川	
	左右岸	7k200～7k300	築堤	JR 鉄道橋(長崎本線)上下流	
	右岸	14k000～14k600	引堤	妙見橋上下流	
	左岸	15k400	築堤	平瀬橋上流	
	左岸	19k300～19k500	築堤	下鶴橋下流	
	右岸	22k000～22k500	築堤	道祖元橋上下流	
	左岸	22k400	築堤	道祖元橋上流	
	左右岸	23k400	築堤	第二山王橋上流

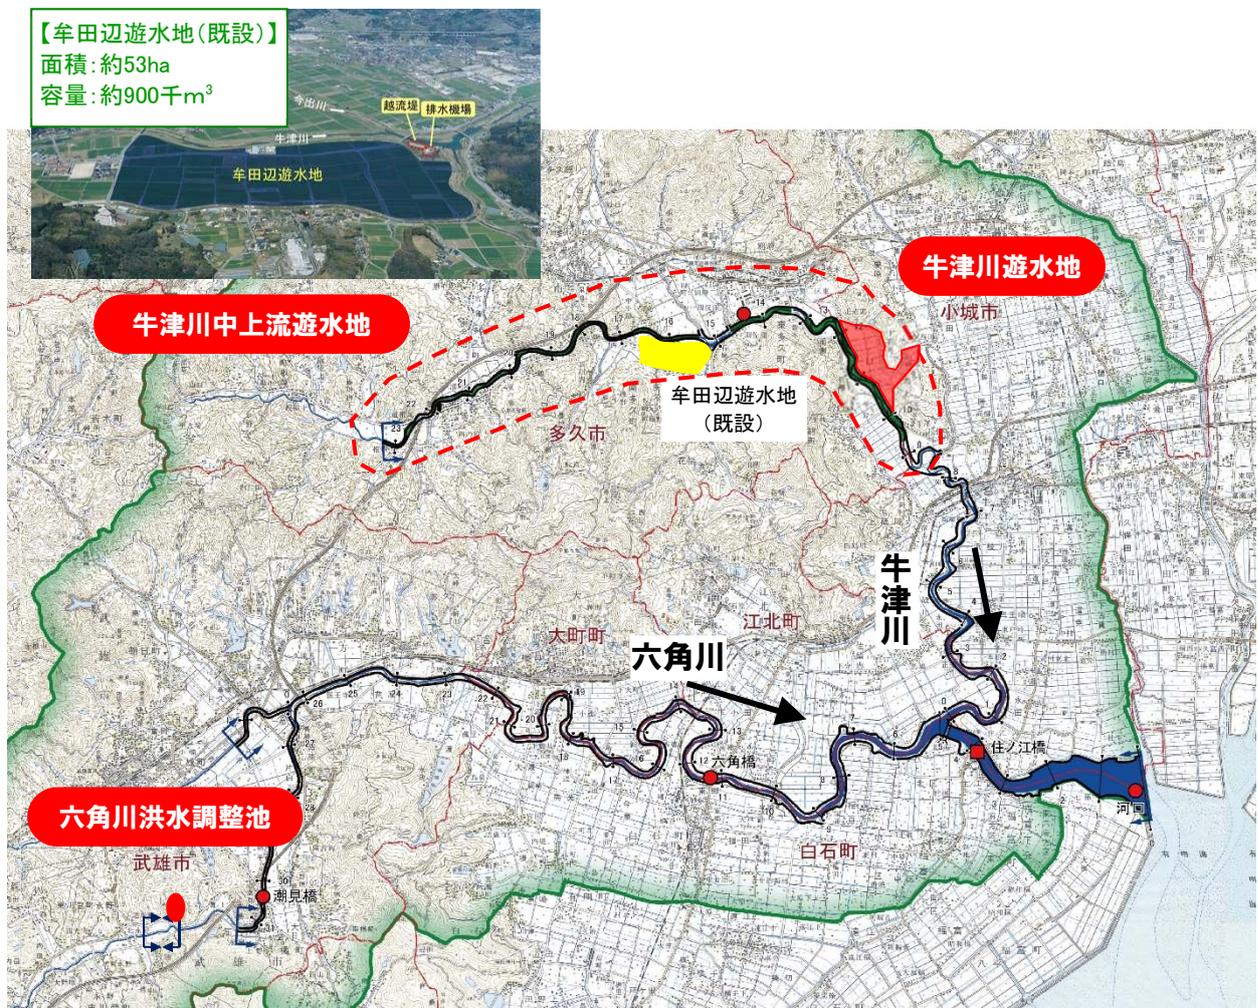
図 5.1.5 六角川水系洪水調節施設位置図

河川名	洪水調節施設の整備を検討する範囲	施行の場所
六角川	六角川洪水調整池	武雄市
牛津川	牛津川遊水地	小城市
	牛津川中上流遊水地	多久市、小城市

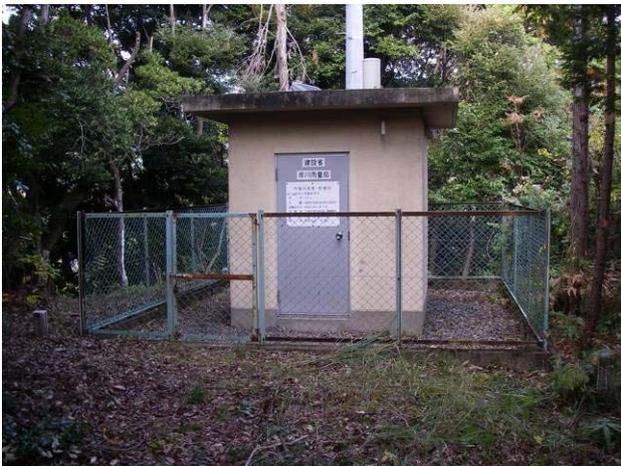
写真 5.2.1 流域内の雨量観測（雨量観測所）

河川の総合的な管理を実施していくため、流域内の雨量の観測、河川の水位・流量観測、河口部の潮位・波高の観測、地下水位の観測及び河川水質の調査等を継続して実施します。観測精度を維持するため、保守点検を実施するとともに、観測精度向上に向け、観測手法の改善に努めます。

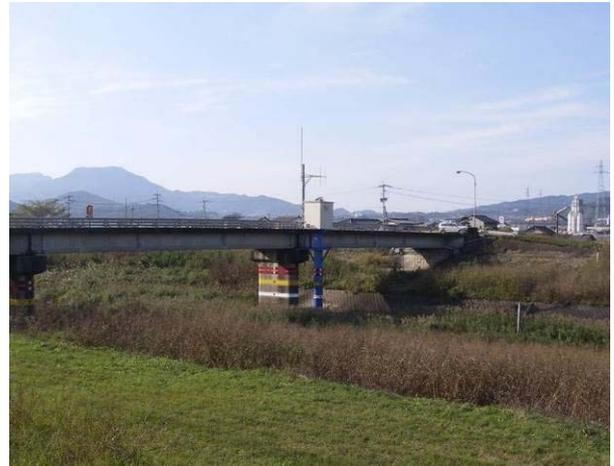
写真 5.2.2 河川の水位観測（水位観測所）

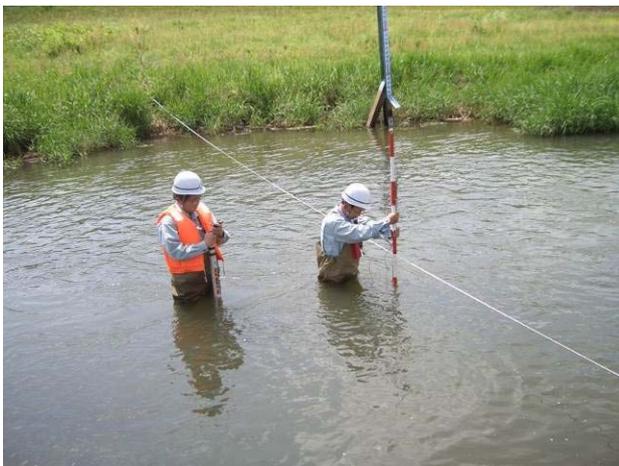
写真 5.2.3 河川の流量観測（低水流量）

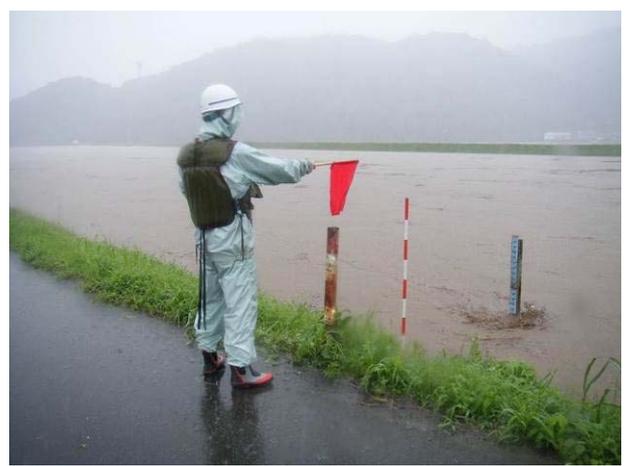
写真 5.2.4 河川の流量観測（高水流量）

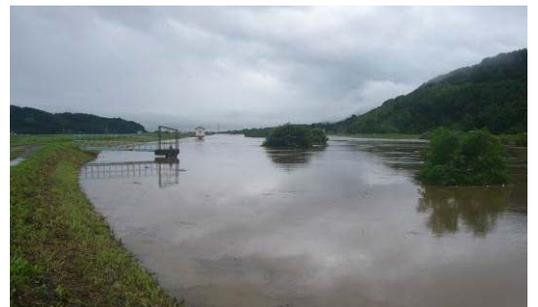
写真 5.2.6 河道内樹木による流下阻害

河道内の樹木については、河道断面の維持及び、良好な河川環境・景観の維持の観点から定期的な調査を行います。さらに、河道断面の障害が発生した場合に備え樹木伐採方法や時期について検討を行い、必要に応じて伐採を行います。

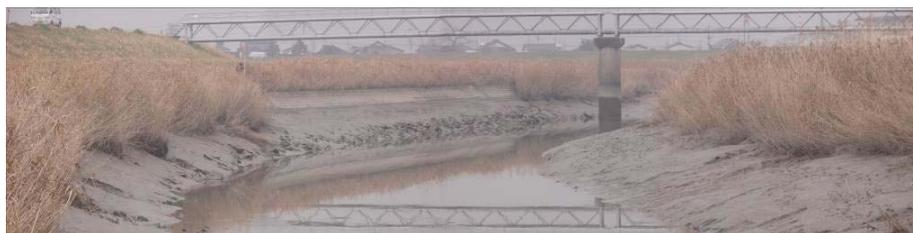
写真 5.2.7 河道に堆積するガタ土

河道を適切に管理していくため、上流から海岸までの総合的な土砂管理の観点から、河床材料や河床高等の経年的変化だけでなく、粒度分布と量も含めた土砂移動の定量的な把握に努め、流域における土砂移動やガタ土の堆積に関する調査、研究に取り組みます。

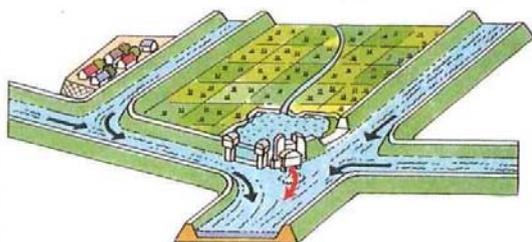
中小洪水のときには、遊水地内の水を初期温水池に集め、ポンプで吐き出して浸水しないようにします。

牛津川が大きな洪水となったときには、洪水の一部を越流堤から計画的に遊水地内に導き、一時的に貯留し、牛津川下流域の洪水被害を減らします。

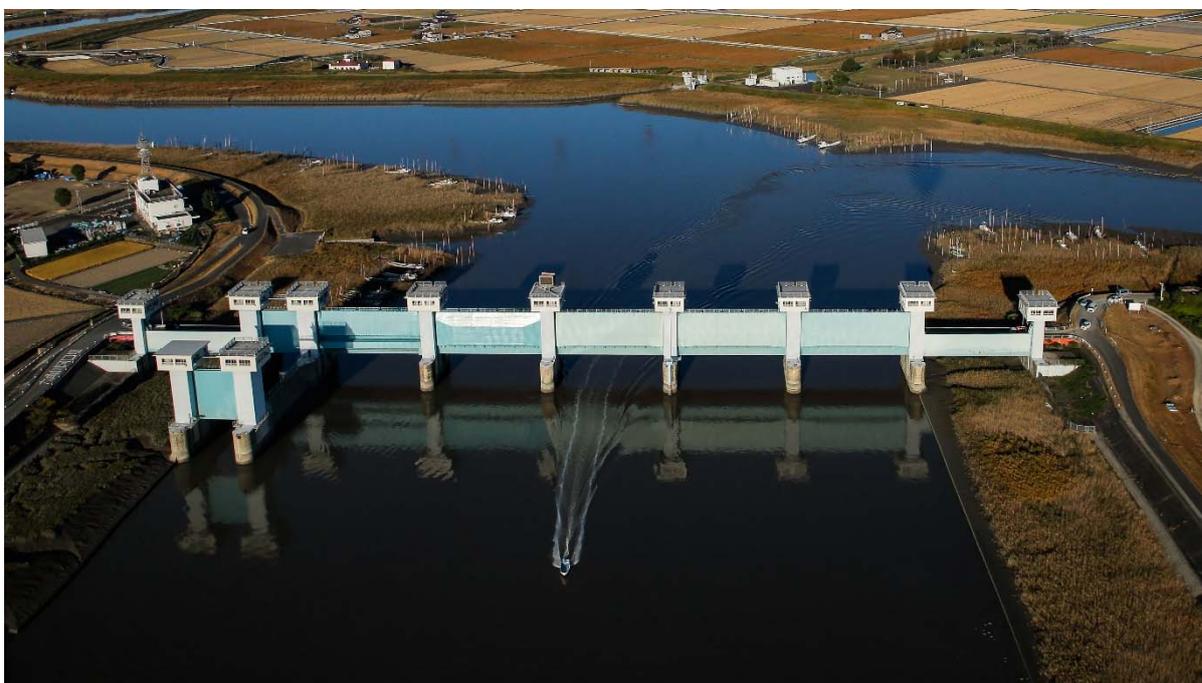
写真 5.2.8 六角川河口堰の状況

高潮時において操作が必要な六角川河口堰については、操作規則等に基づき迅速かつ適正な操作を行います。

高潮時等に適確な操作が図られるよう、六角川河口堰に関する知識および操作方法習得のため、操作員に対して定期的に操作訓練・説明会等を実施します。また、河口堰全閉時における堰上流の河川水位の上昇に備え、河川堤防の適正な管理に努めるとともに、施設の能力を上回る洪水が発生した場合の危機管理について調査・検討を行います。
