| 番号 | 27 | 昭和28年水害(28水)実績浸水深 | | |
| 所在地 | | 唐津市相知町相知 唐津市相知市民センター | | |
| 災害別 | | 昭和28年(1953) 水害(28水) | | |

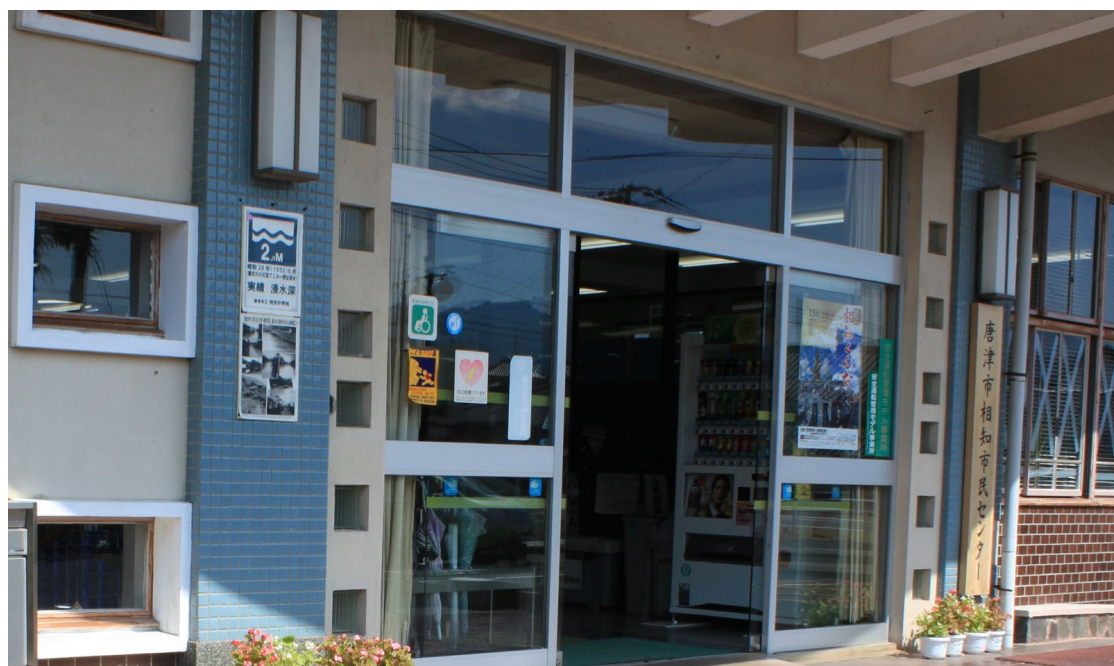
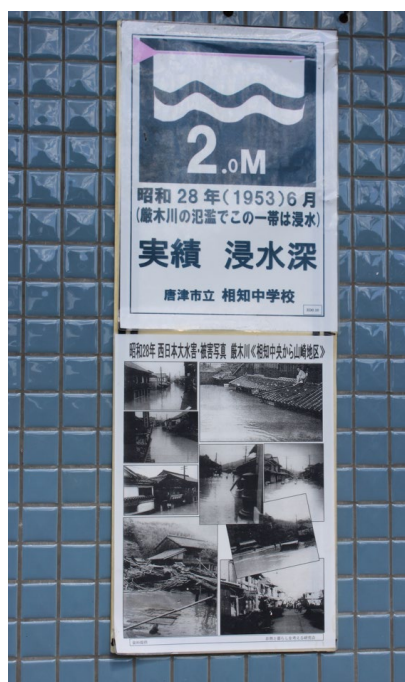
唐津市相知市民センターの玄関入口に掲示されている昭和28年6月水害、通称28水当時の浸水深の表示。実績浸水深2.0mと表示されている。唐津市立相知中学校と記されており、生徒たちの手によるものであろう。こうした取り組みは、生徒たちに地域の水害リスクをわかりやすく伝えるとともに、日ごろの備えを促す有意義な取り組みであると思う。

また、浸水深の表示に合わせて、「自然と暮らしを考える研究会」提供による当時の被害の模様を使える写真も掲示されている。

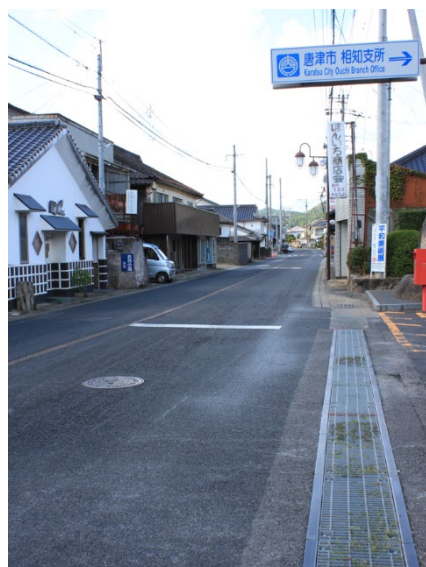
唐津市ハザードマップ（相知町）

なお、現在の庁舎は昭和37年に新築移転されたもので、28水時にはこの場所に建っていない。しかし、現在の庁舎を含め、町の中心部は、厳木川の堤防よりかなり低くなっており、万が一、厳木川や厳木川と合流する松浦川が氾濫すれば、大きな被害があると想定される。実際、唐津市のハザードマップによれば、相知市民センター付近は、3m以上5m未満の浸水

想定区域になっており、市民センターの玄関入口に掲示されている昭和28年6月水害の際の水位よりかなり高くなることが想定されている。
