ふ げん
普賢さんと
わたしたち

【教師用資料】

- 発行 平成16年3月
- 発行所 国土交通省 雲仙復興事務所
〒855-0866 長崎県島原市南下川尻町7-4
☎ 0957 (64) 4171

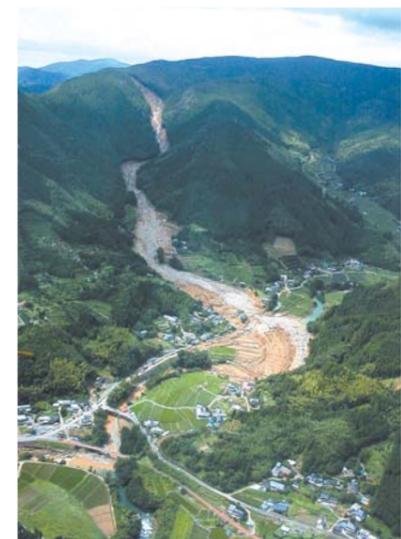
土石流は、梅雨期や台風などの長雨・豪雨時には特に注意が必要です。写真は、2003年7月20日、熊本県水俣市宝川内(ほうがわち)の集(あつまり)地区で起きた土石流で、19人も死者を出しました。この日の最大時間雨量は91mm、累加雨量は426mm(水俣市深川観測所)でした。

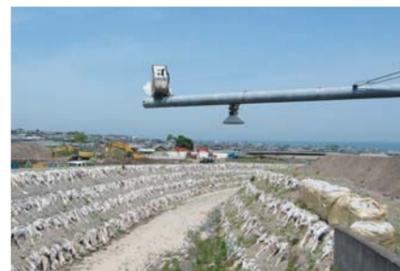
水位・流速計。川の水量の変化や流れの速さの変化で土石流発生を監視できることから、超音波を用いた水位計や電磁波を用いた流速計を設置しています。水位の急激な上昇は、川の流れに、土石が加わった可能性が高いことを示します

今回の噴火では、防災のための砂防工事や国道57号・島原深江道路の建設などの事業を行いながら、土石流の監視を行ってきました。現在も、監視カメラ、雨量計、水位・流速計、小型レーダー雨量計などを使って監視を続けています。また、こうした情報の一部は、関係機関のほか、地元ケーブルテレビ「はっと・はっとチャンネル24」で地域の方々にも提供しています。

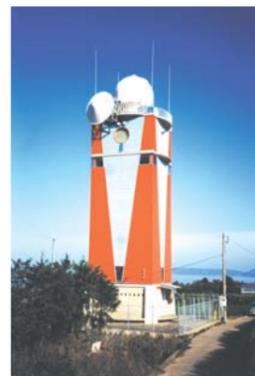
布津町にあるレーダー雨量計。レーダー雨量計は、降っている雨に電波を当てて、はね返ってくる電波の強さから雨の降り方を観測するもので、雨の強さ、雨域の広がり、その動きを連続的に知ることができ、降雨の予測などに利用できます
