平成29年 7月 9日  
九州地方整備局  
山国川河川事務所

## 平成29年7月5日梅雨前線豪雨洪水における 山国川河川改修の事業の効果について

～ H24 九州北部豪雨対応『山国川床上浸水対策特別緊急事業』により、  
青の洞門などで知られる景勝地「青地区」の浸水を解消しました。～

# 山国川床上浸水対策特別緊急事業の整備効果(青地区)

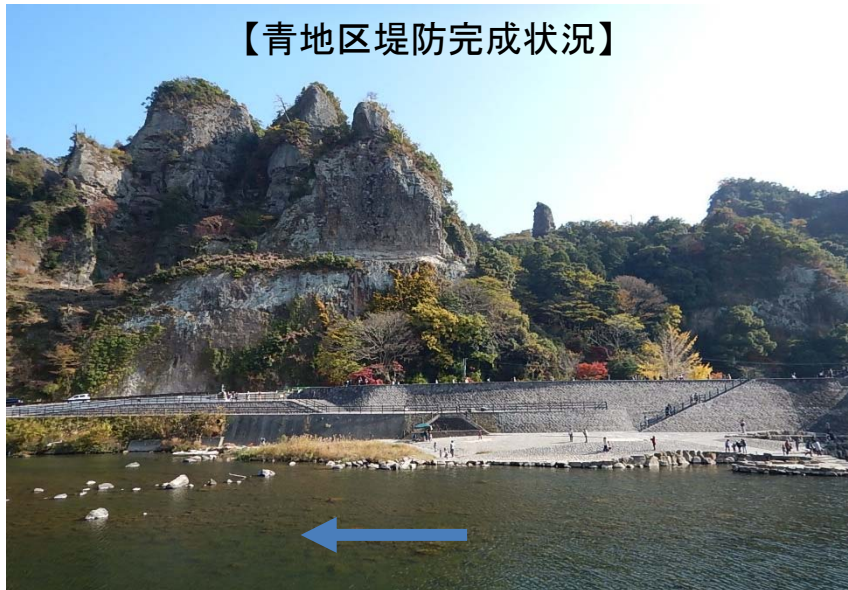
【青地区堤防完成状況】

【完成堤防】

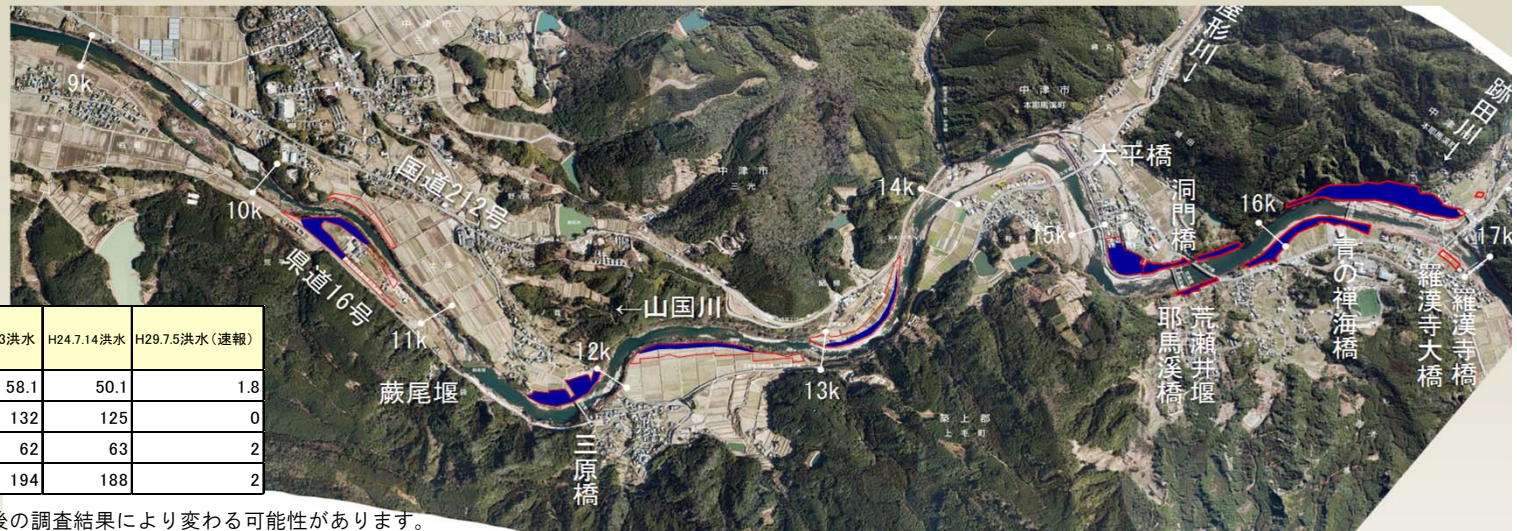
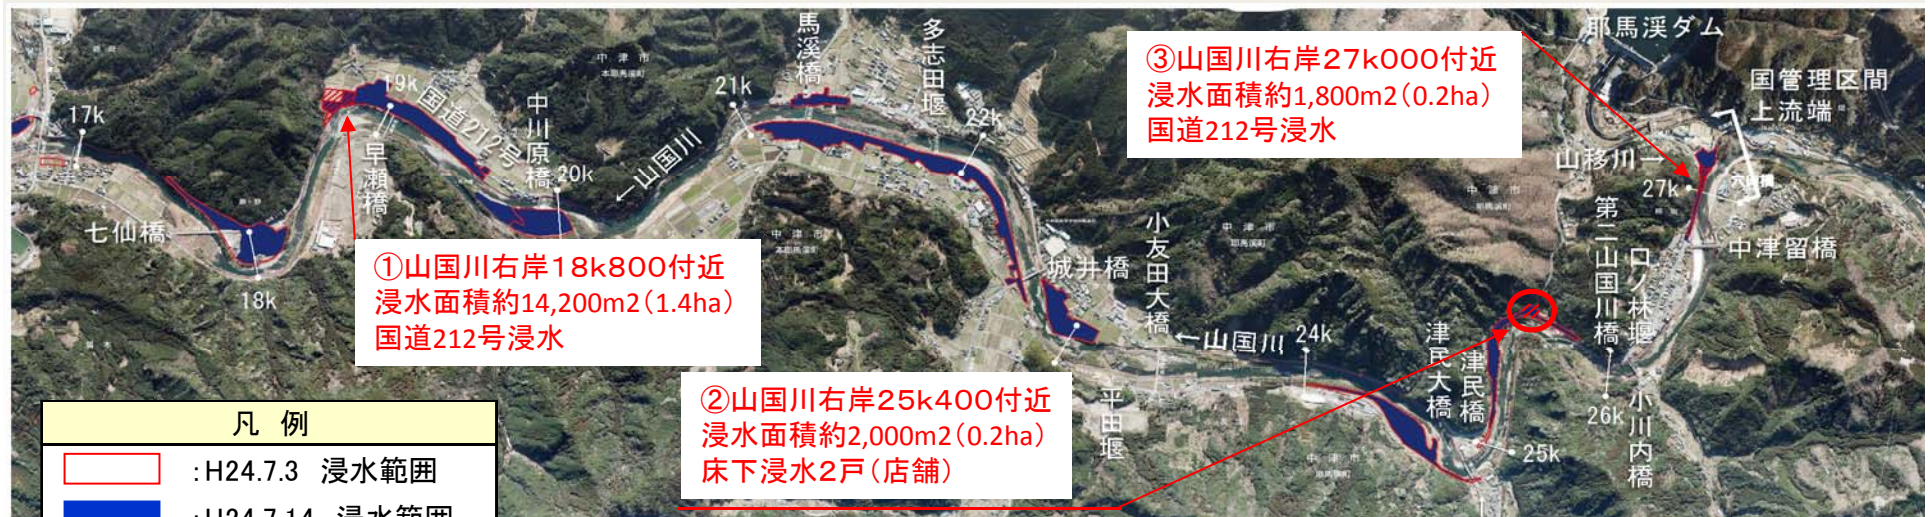
| 凡 例 | |
| | : H24.7.3 浸水範囲 |
| | : H24.7.14 浸水範囲 |
| | : 今回出水 浸水範囲 |
