## 大規模災害時の応援に関する協定の締結について

～芦北町が九州地方整備局と協定を締結します～

## 芦北町における大規模な災害時の応援に関する協定書調印式

# 国土交通省が行う 災害時の自治体連携・支援内容

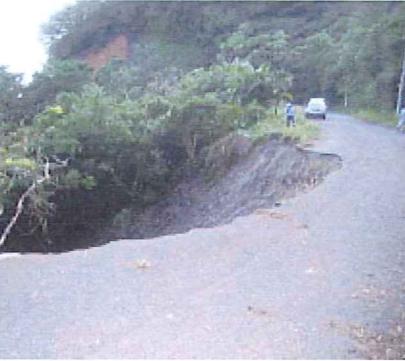
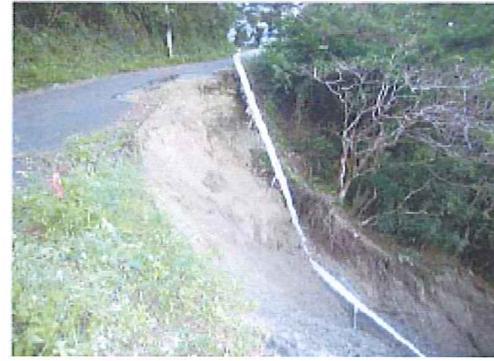
番号	路線名	地名等	被災規模	写真
⑩	町道 龍郷安木 屋場線	調査日：10月31日 龍郷町龍郷 路肩崩壊 ・全面通行止め ・孤立集落無し ・人的、物的 被害なし	崩壊長約30m 道路幅5m 道路部崩落高さ約 25m 道路は幅員5mのう ち約2mが崩落 路面上には崩落箇所 以外に亀裂等は確 認されなかった 道路下には家屋等 はない 応急処置未実施

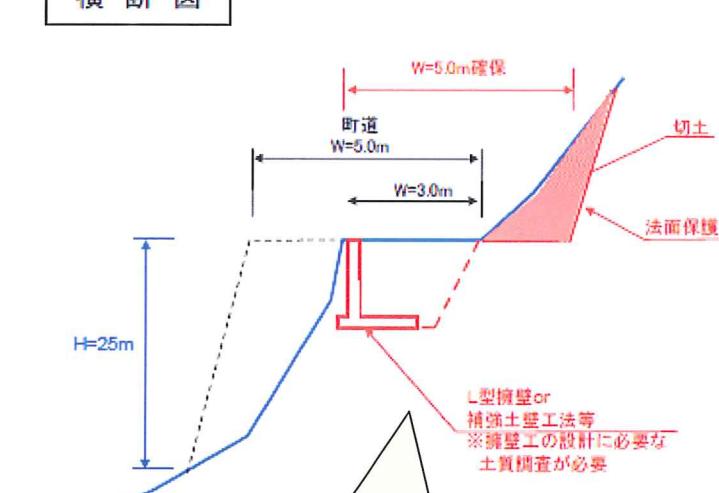
横断図

横断図には、復旧工法の提案・助言を記入

- ・被災原因を明確にしておくことが必要(大雨による、地山の間げき水压が上昇し、被災が発生したものと想定される)
- ・用地境界の確認が必要(用地の賃借提供を受ける場合は、地主の同意書が必要)
- ・現地の土質確認が必要
- ・山側の切土が可能であれば、切土と路肩擁壁工（L型擁壁等）の復旧も想定される。
- ・切土の安定勾配が確保出来ない場合は、法面工等を考慮する必要がある

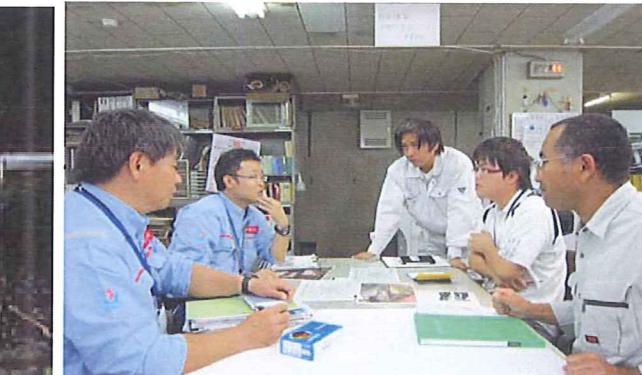
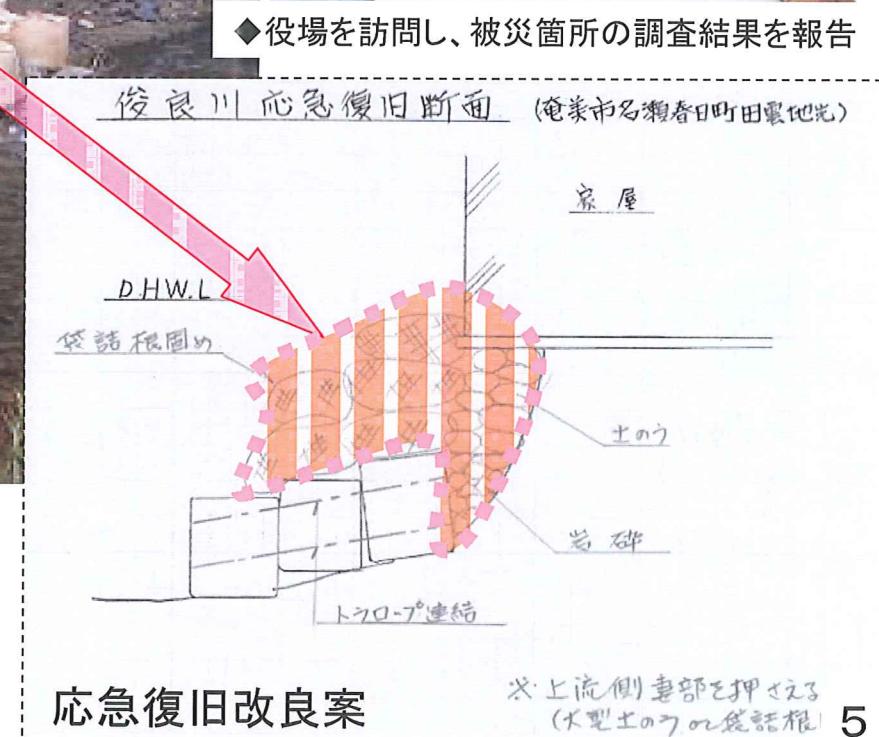
実施されている応急復旧では家屋の下が空洞で安全ではないため、接近している台風に備え右図の工法による補強を助言

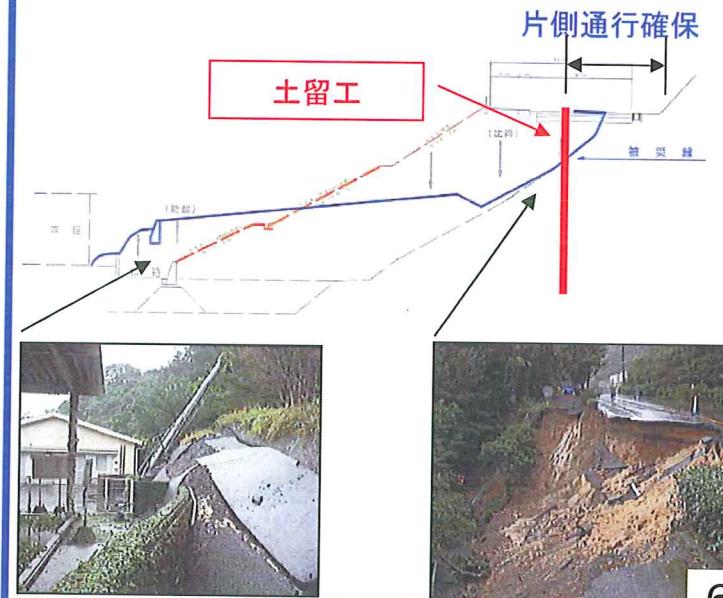
## 片側通行確保するための土留工の施工位置に関する助言(道路路肩欠壊)

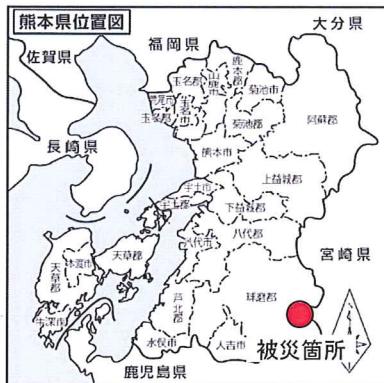
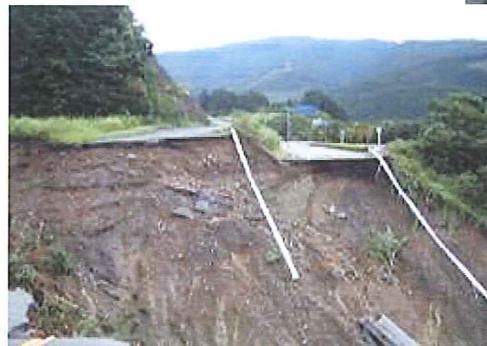
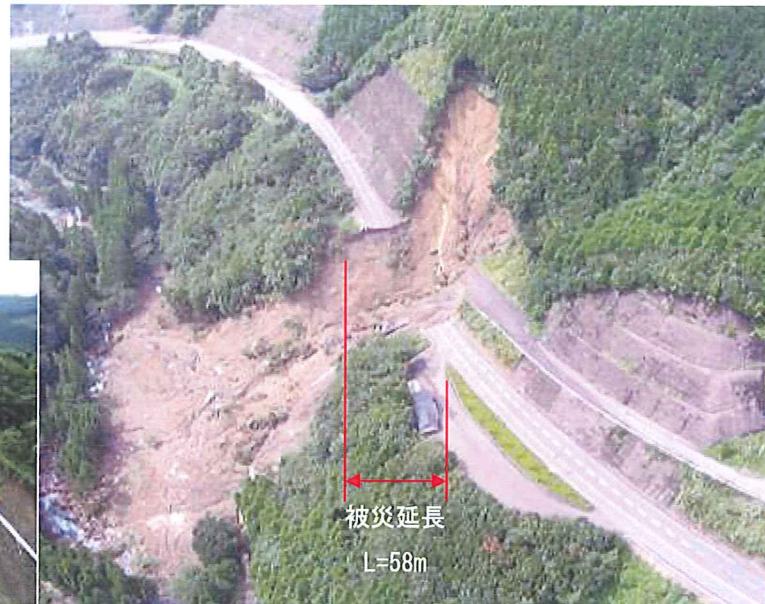
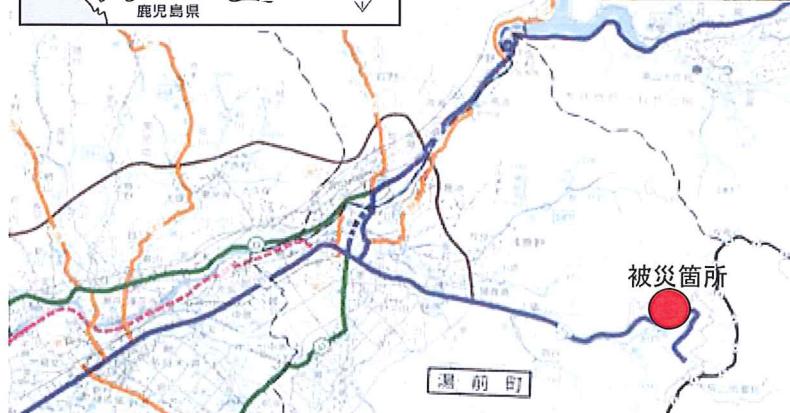
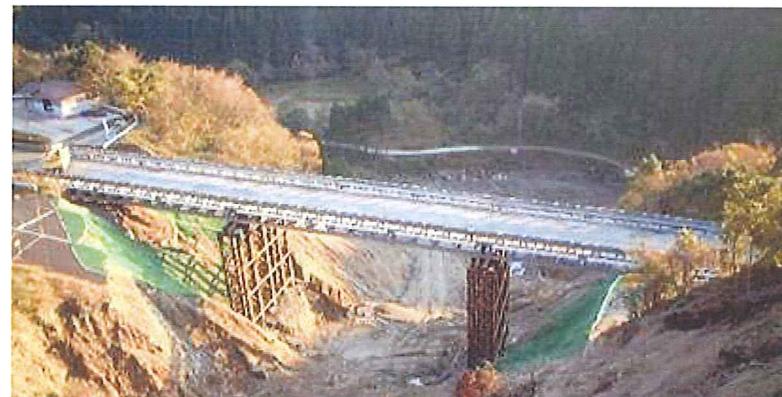
一般国道219号の湯前町猪鹿倉地区で道路が延長58mにわたり決壊。

本路線は緊急輸送路であり運輸、通勤、通学、通院等にかかせない道路であるため、当整備局より応急組み立て橋を貸出し、速やかな仮復旧に役立てた

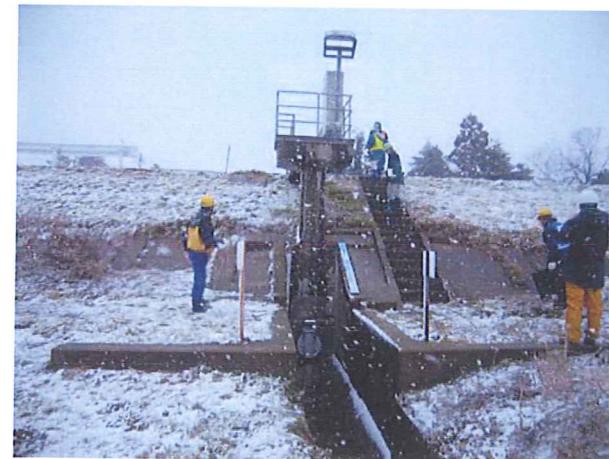
河川構造物(排水樋管)の被災調査状況

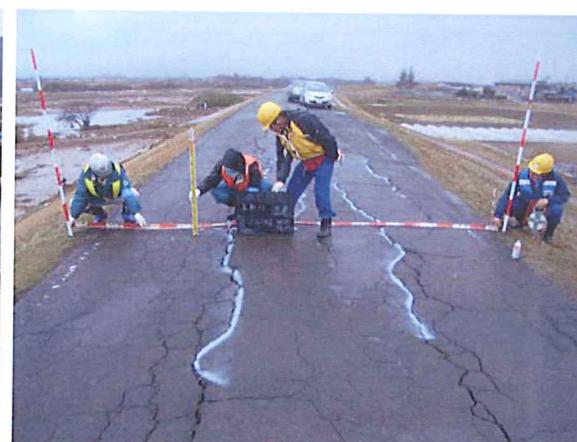
堤防亀裂被災調査状況

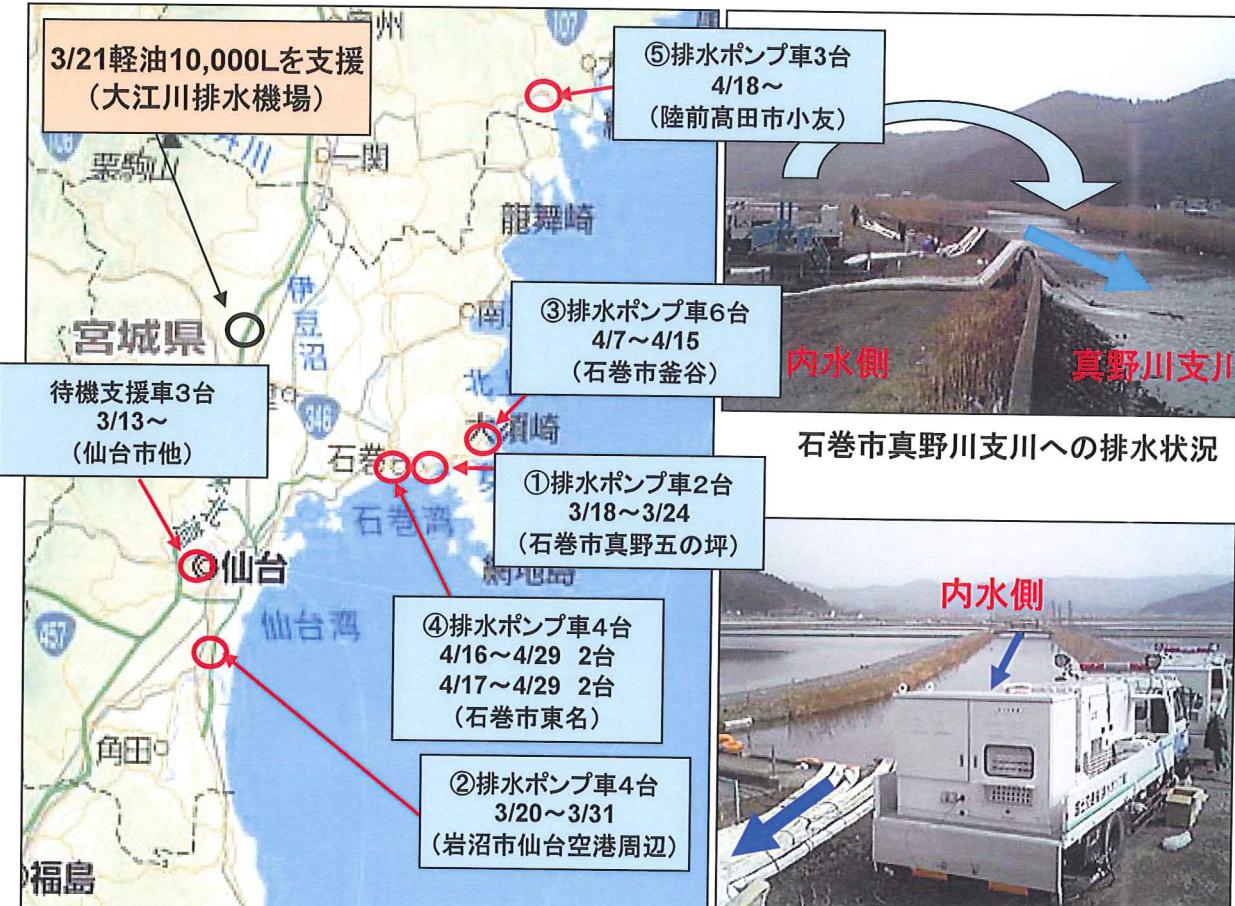
東北地方整備局からの要請により、軽油10,000Lをタンクローリーで、大崎市の大江川排水機場地下タンクに運搬しました。  
また、浸水被害が著しい箇所の内水排除を目的に、3月13日から排水ポンプ車を6台、4月15日からは更に4台を追加し、計10台の排水ポンプ車を派遣し、排水作業を行っています。

内水側:ポンプ車設置状況
