平成23年6月22日
国土交通省九州地方整備局
八代河川国道事務所

大規模災害時の応援に関する協定の締結について

～人吉市が九州地方整備局と協定を締結します～

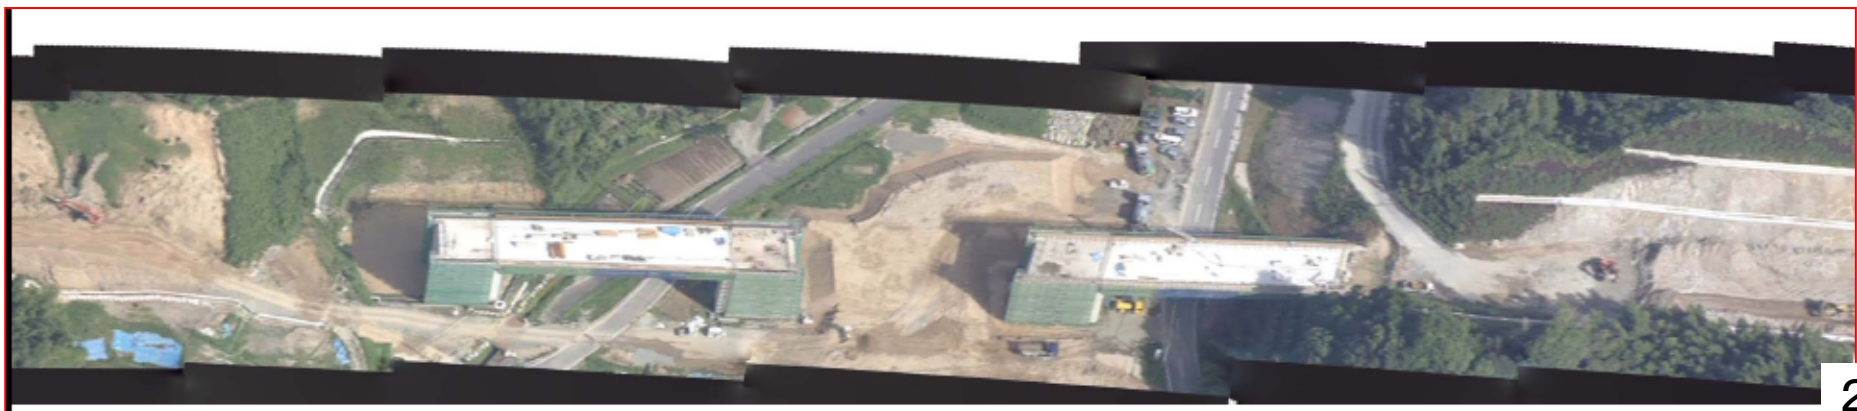
③写真又はビデオから作成された連続写真平面図(大判に印刷)を提供

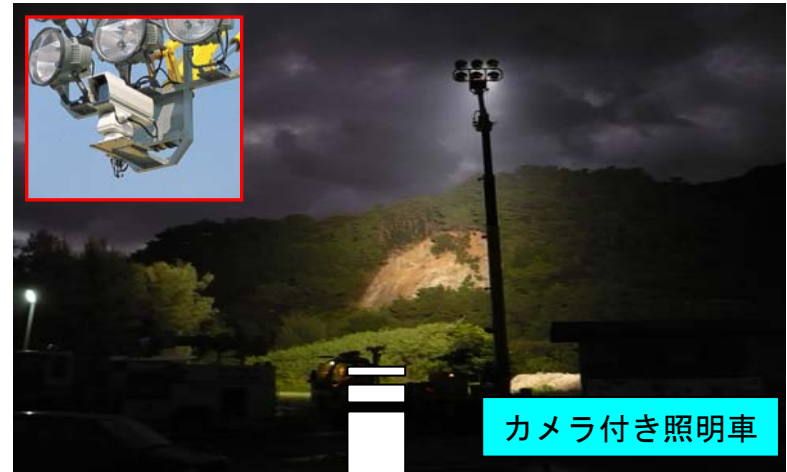
カメラ付き照明車

カメラ付き照明車や情報収集車等からのライブ映像を現地から離れた所(役場等)へ伝送する。

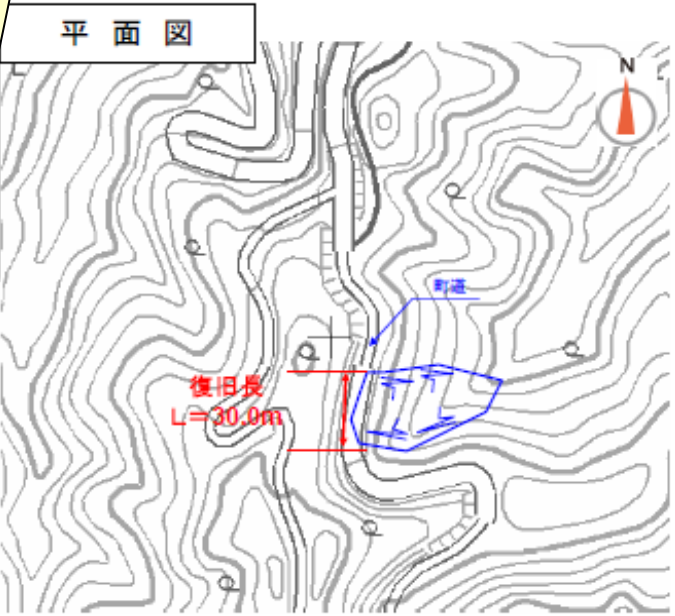
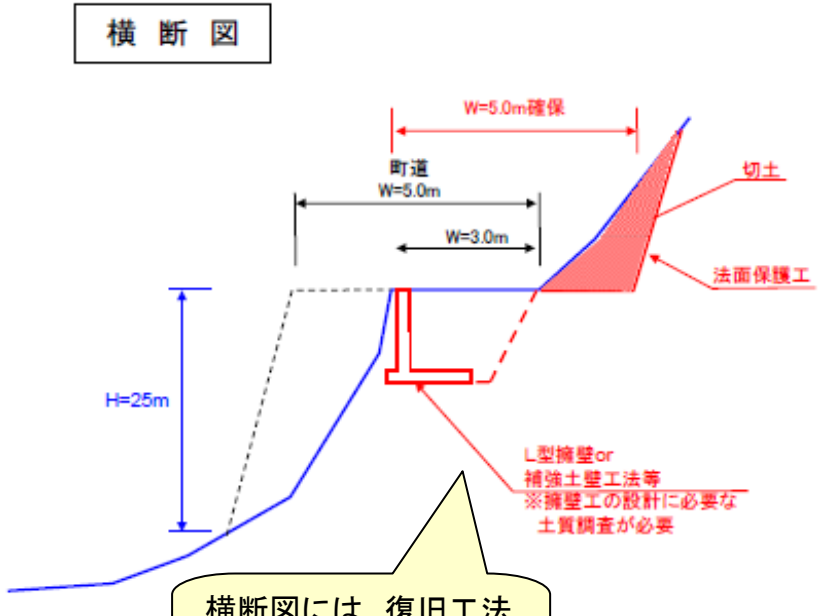
番号	路線名	地名等	被災規模	写真
⑩	町道 龍郷安木 屋場線	調査日：10月31日 龍郷町龍郷 ・路肩崩壊 ・全面通行止め ・孤立集落無し ・人的、物的 被害なし	崩壊延長約30m 道路幅5m 道路部崩落高さ約 25m 道路は幅員5mのう ち約2mが崩落 路面には崩落箇所 以外に亀裂等は確 認されなかった 道路下には家屋等 はない 応急処置未実施

横断面図には、復旧工法の提案・助言を記入

・被災原因を明確にしておくことが必要(大雨による、地山の開けき水圧が上昇し、被災が発生したものと想定される)
 ・用地境界の確認が必要(用地の無償提供を受ける場合は、地主の同意書が必要)
 ・現地土質確認が必要
 ・山側の切土が可能であれば、切土と路肩擁壁工(L型擁壁等)の復旧も想定される。
 ・切土の安定勾配が確保出来ない場合は、法枠工等を考慮する必要がある

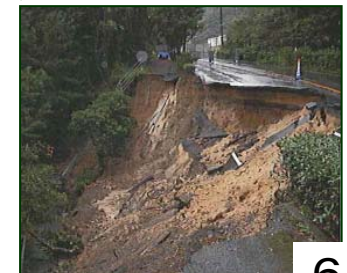
片側通行確保のための土留工
の施工位置に関する助言(道路路肩欠壊)

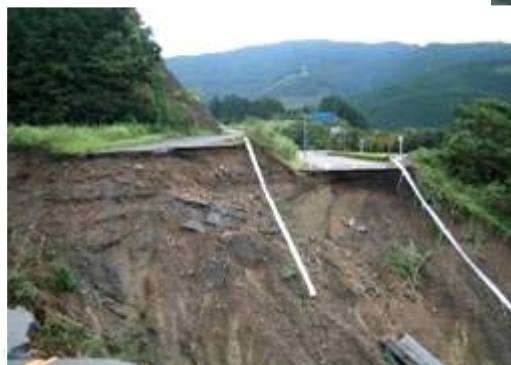
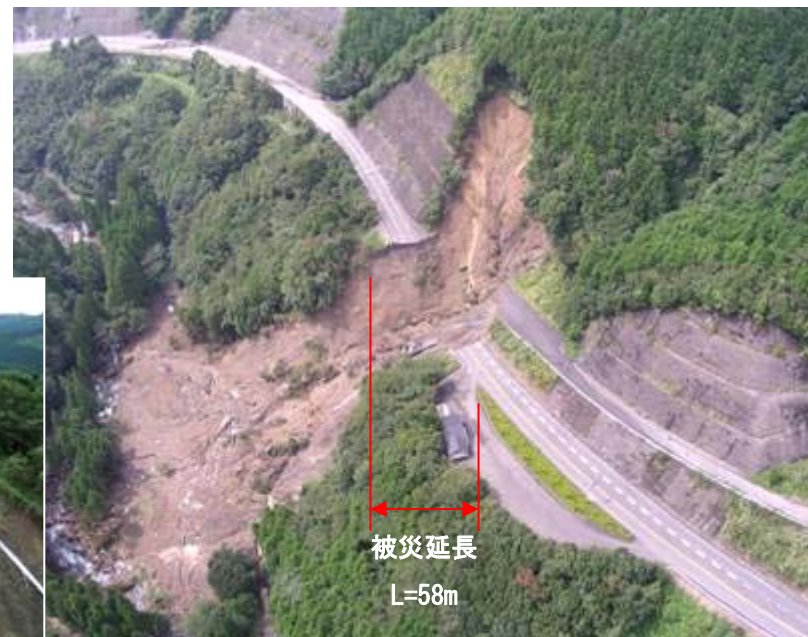
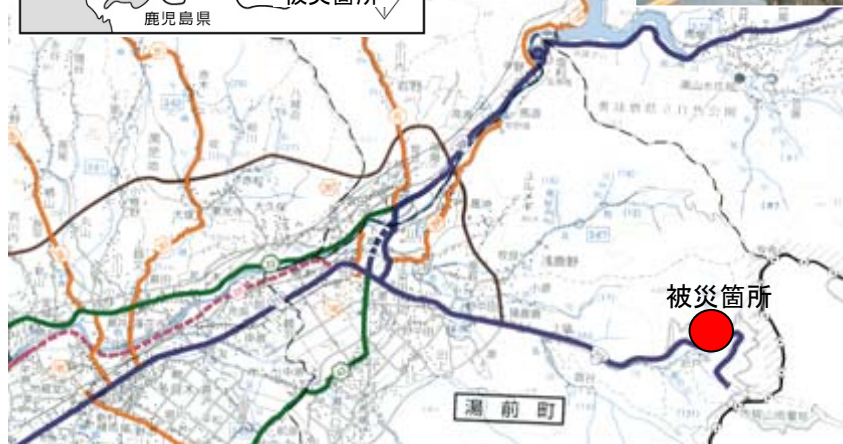
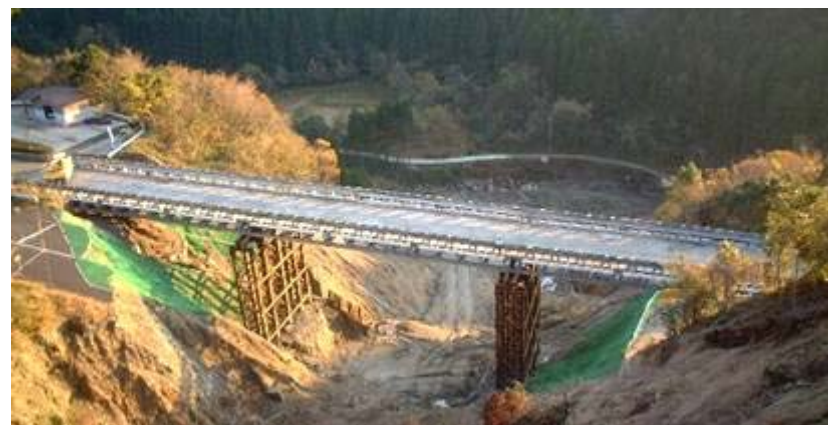
一般国道219号の湯前町猪鹿倉地区で道路が延長58mにわたり決壊。

本路線は緊急輸送路であり運輸、通勤、通学、通院等にかかせない道路であるため、当整備局より応急組み立て橋を貸出し、速やかな仮復旧に役立てた

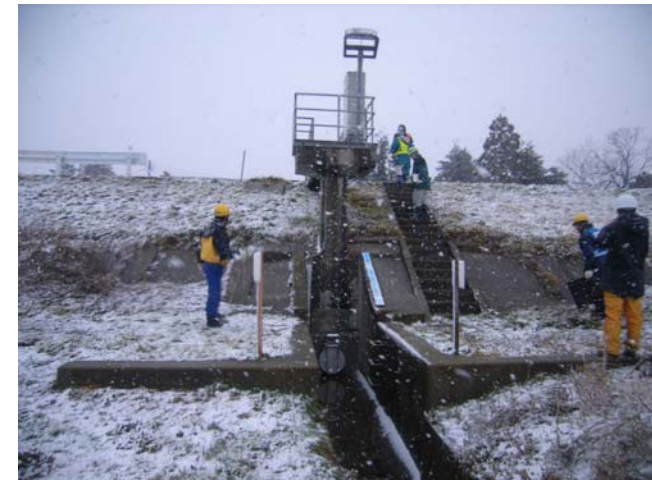
河川構造物(排水樋管)の被災調査状況

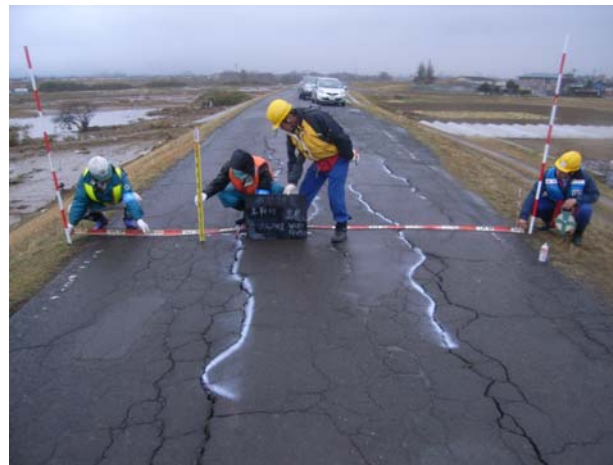
堤防亀裂被災調査状況

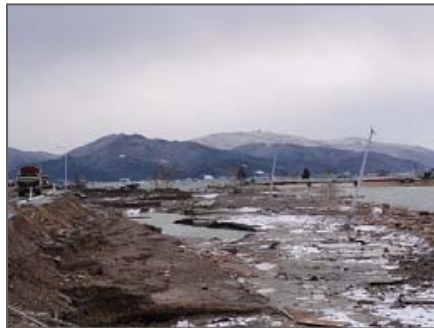
堤防被災状況

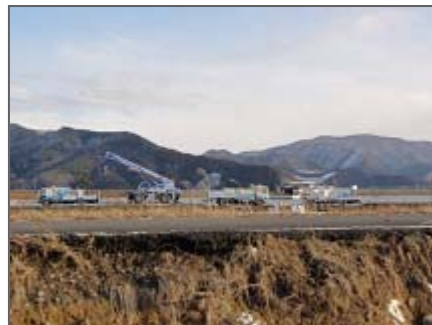
緊急復旧工事状況

を行った。その結果、余震による二次災害の防止や進捗状況の把握が可能となり、円滑に緊急復旧工事が行われた。
