令和2年7月豪雨により、流失した^{にし ぜ}西瀬橋の
仮橋設置のため現地着手
～九州技術事務所が保有する仮橋を活用～

主要地方道 ひとよしみなまたにしぜ 西瀬橋(熊本県人吉市上薩摩瀬町) 被災状況

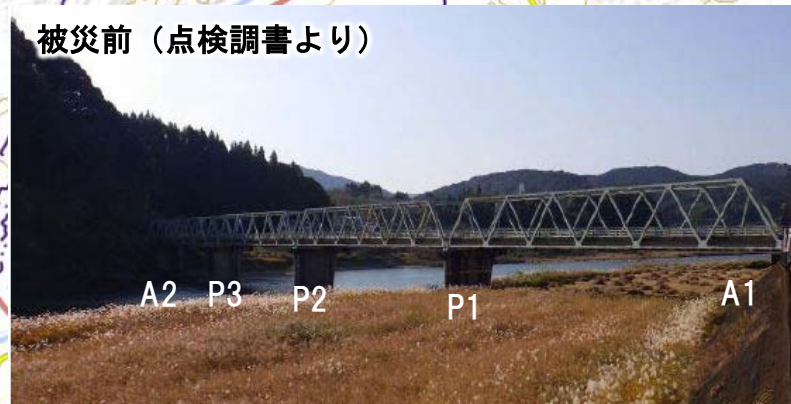
ひとよしみなまた
(主) 人吉水俣線
にしぜ
西瀬橋 橋梁流失

- 上部工:P2~P3間 約43m流失
- 下部工:A2側護岸流失

- 令和2年7月豪雨により、主要地方道^{ひとよしみなまた}人吉水俣線^{にし ぜ}の西瀬橋については、一部橋桁の流失等により、7月4日から全面通行止めとなっているところです。
- これまで、橋梁の専門家やTEC-FORCE等による被災状況や健全度調査結果をもとに復旧工法の検討を行い、準備が整った^{にし ぜ}西瀬橋の流失した橋桁を、九州技術事務所が保有する仮橋で復旧する工事に、7月23日から現地着手します。
- 引き続き、一日も早い復旧に向け、全力で取り組んでまいります。

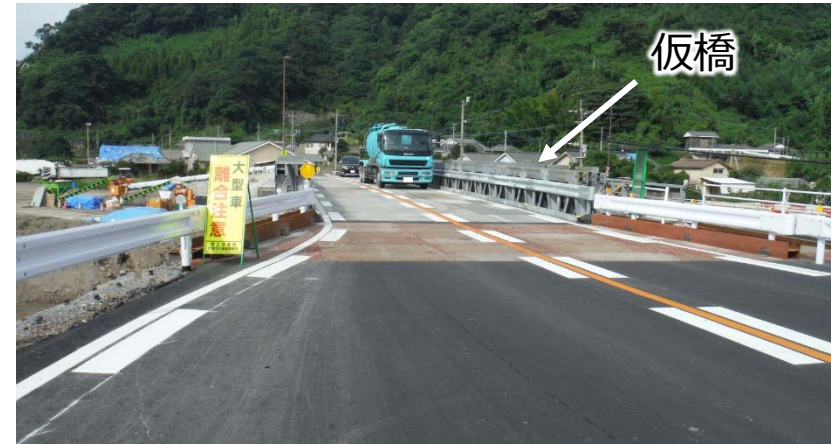
- ・形 式:組立式ワーレントラス橋
- ・支間長:16~40mまで4m毎
- ・幅 員:6.5m

▲九州技術事務所における仮組状況

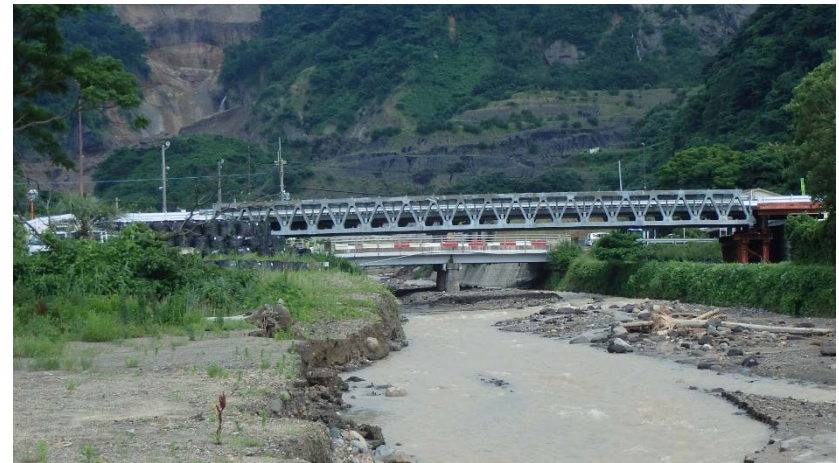
▲国道220号 鹿児島県垂水市たるみず (深港橋)ふかみなと 設置状況
(H27.8~R1.12まで、4年4ヶ月使用)
