令和8年熊本地震による球磨川（熊本県八代市）の堤防被災箇所の緊急応急復旧工事

令和8年8月6日 14:00時点  
国土交通省 八代河川国道事務所

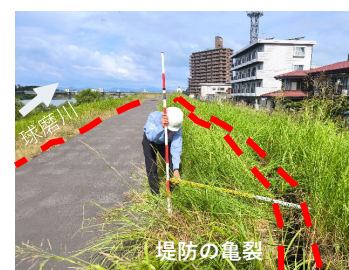
①球磨川右岸  
6k200～6k450

①球磨川右岸6k200～6k450

※堤防亀裂等 復旧延長L=250m

| 7月29日 | 16時 | 準備工（堤防法面の除草）に着手 |
| 7月30日 | 13時 | 既設アスファルト舗装撤去完了 |
| 7月30日 | 20時 | 切り返し（掘削）開始 |
| 7月31日 | 12時 | 切り返し（盛土）開始 |
| 8月2日 | 8時 | 川裏ブルーシート張り着手 |
| 8月3日 | 9時 | ブロックマット着手 |
| 8月5日 | 14時 | 切り返し（盛土）完了 |

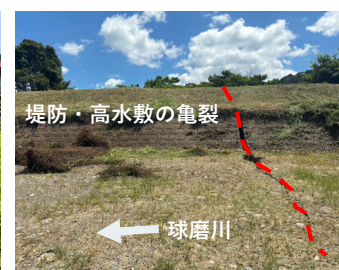
②球磨川右岸  
8k000～8k040

②球磨川右岸8k000～8k040

※堤防亀裂 復旧延長L=40m

| 7月31日 | 21時 | 準備工（堤防法面の除草）に着手 |
| 8月1日 | 14時 | 砂充填開始 |
| 8月2日 | 14時 | 既設アスファルト舗装撤去完了 |
| 8月2日 | 22時 | 川裏ブルーシート張り完了 |
| 8月3日 | 9時 | ブロックマット着手 |
| 8月3日 | 16時 | ブロックマット完了 |
| 8月4日 | 12時 | 完了 |

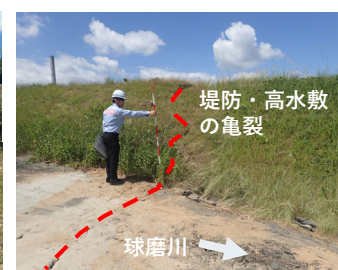
③球磨川左岸  
8k540～8k580

③球磨川左岸8k540～8k580

※堤防亀裂 復旧延長L=40m

| 7月31日 | 22時 | 準備工（堤防法面の除草）に着手 |
| 8月1日 | 11時 | 準備工（石灰注入） |
| 8月2日 | 8時 | 既設アスファルト舗装撤去完了 |
| 8月3日 | 8時 | 川裏ブルーシート張り完了 |
| 8月3日 | 10時 | ブロックマット着手 |
| 8月4日 | 23時 | ブロックマット完了 |
| 8月5日 | 15時 | 完了 |
