# 球磨川水系河川整備計画

## [国管理区間] (案) 案

令和 4 年 6 月

国土交通省 九州地方整備局

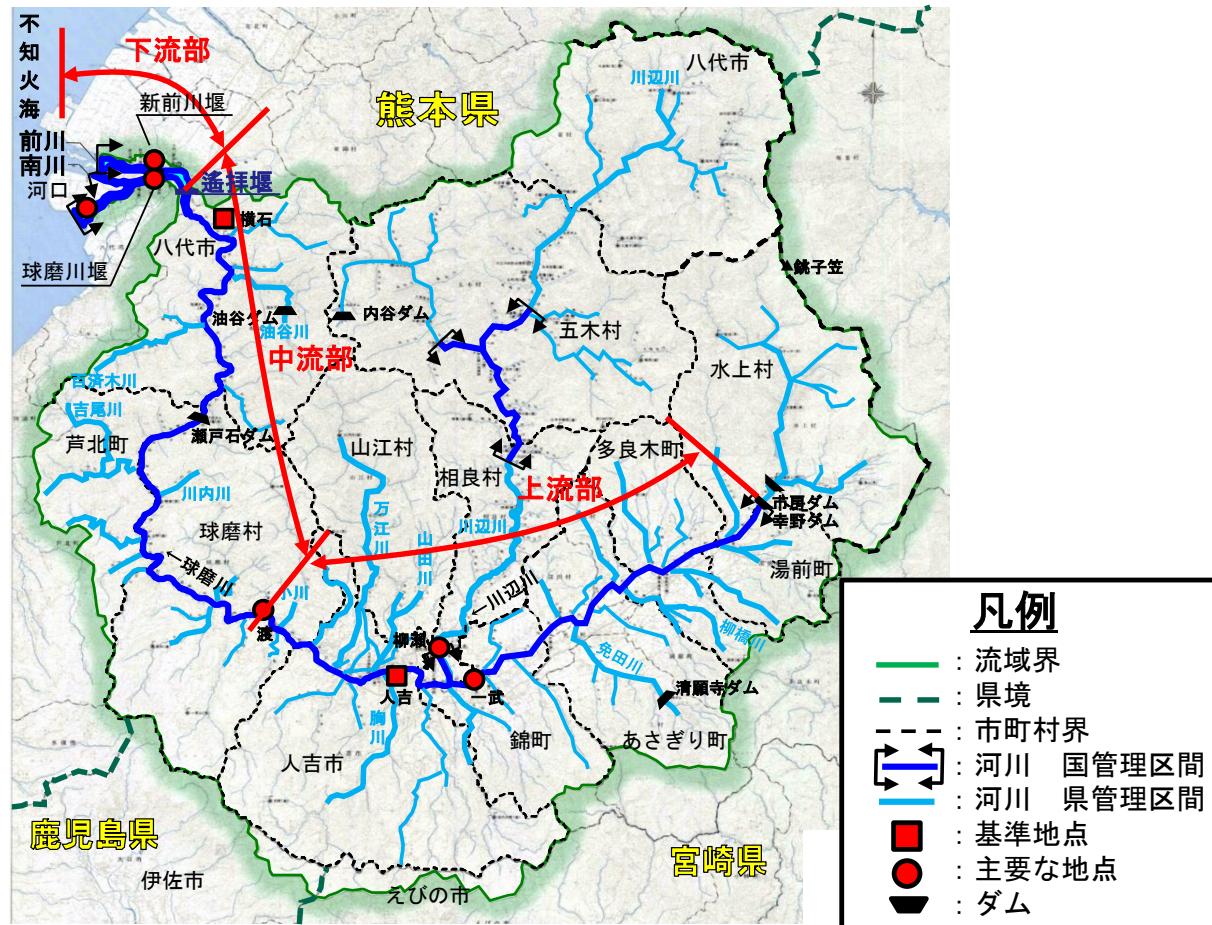
図 1.1 球磨川水系流域図

国は、球磨川本川の河口から幸野ダムまでの区間、及び支川川辺川と五木小川の一部、派川前川及び南川の延長 118.3km の区間を管理しており、熊本県は球磨川流域内の 80 河川 428.8km の区間を管理しています(図 1.1)。

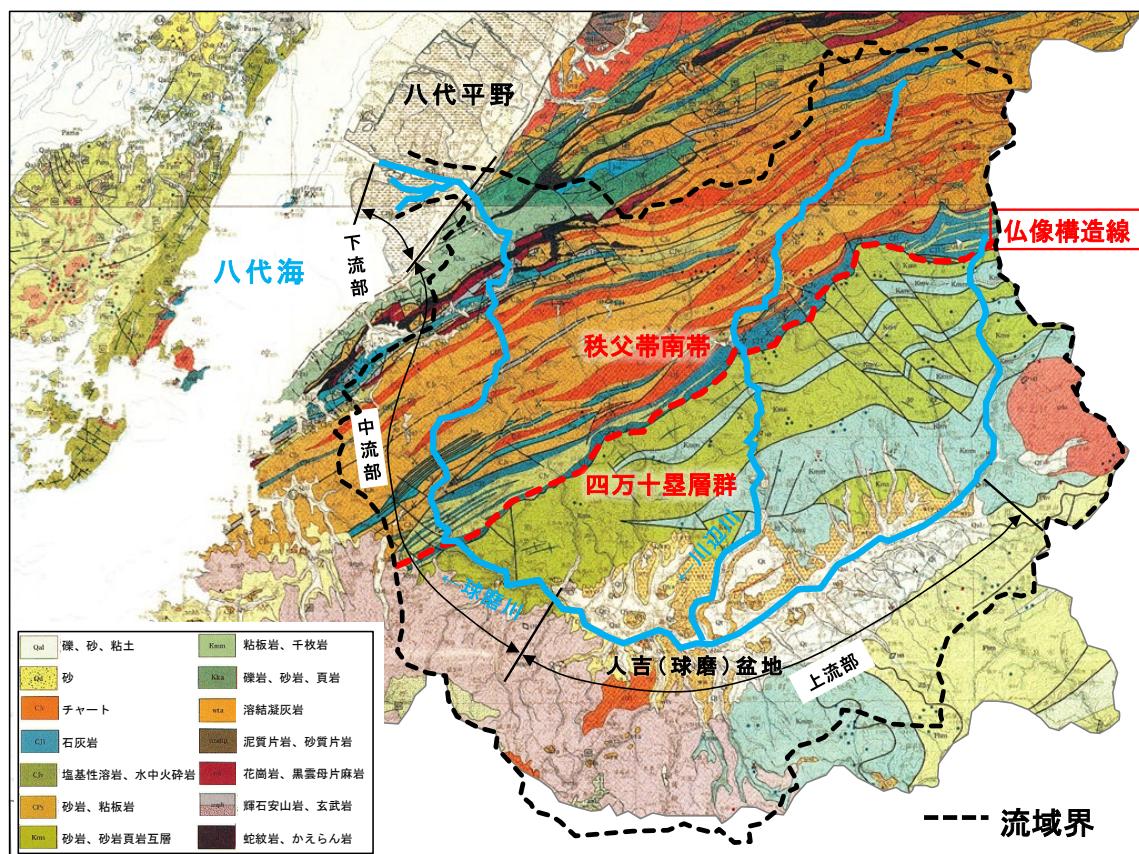
図 1.4 球磨川流域地質平面図

流域の地質は、銚子笠から球磨川中流部の大坂間を結ぶ**仏像構造線**が位置しており、これを境に、北側は**秩父帯南帯**と呼ばれ、中・古生代の砂岩、粘板岩等からなっており、その南縁部に石灰岩が分布しています。構造線南側は**四万十墨層群**と称される中生代の砂岩、粘板岩等が人吉（球磨）盆地を除いて広く分布しており、盆地部には河川の氾濫や火碎流による堆積物が存在しています。

また、人吉地区には、脆弱なシルト岩が主体で強度が低く、乾湿等の変化にも弱い特性がある「人吉層」と呼ばれる軟岩が分布しており、下流八代平野部には沖積層が厚く堆積しています（図1.4）。

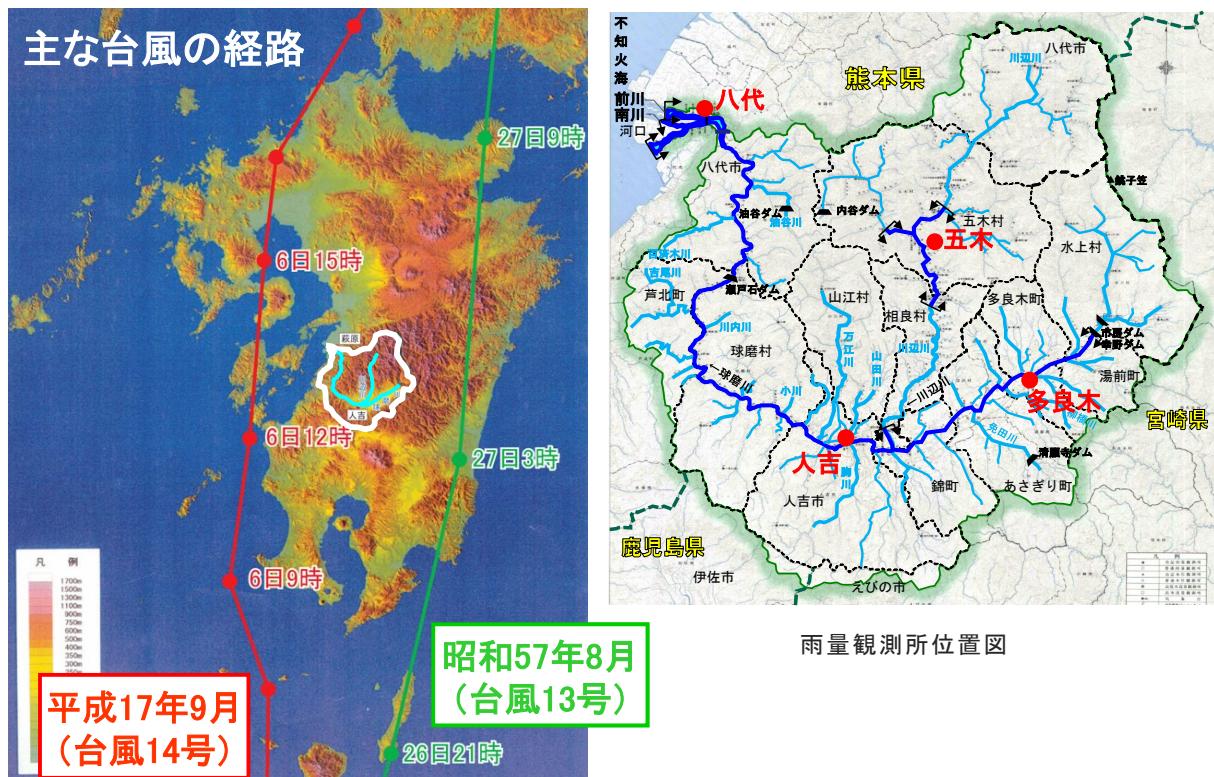
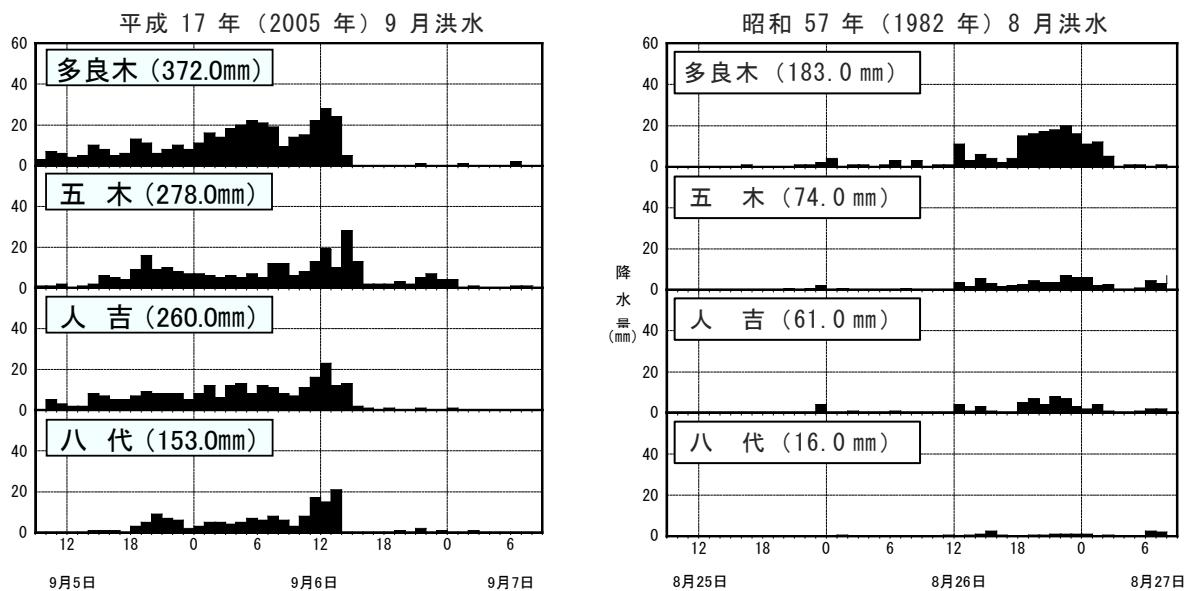
図 1.10 台風性の降雨状況

台風の北上に伴う降雨は、九州山地に接する球磨川上流域で多い傾向にあります。

特に九州の西岸を北上した場合、短時間降雨・総雨量とも多く、その一方、九州の東岸を北上した場合は比較的少ない傾向にあります(図 1.10)。

注：上記のカッコ内は、2 日雨量を示す

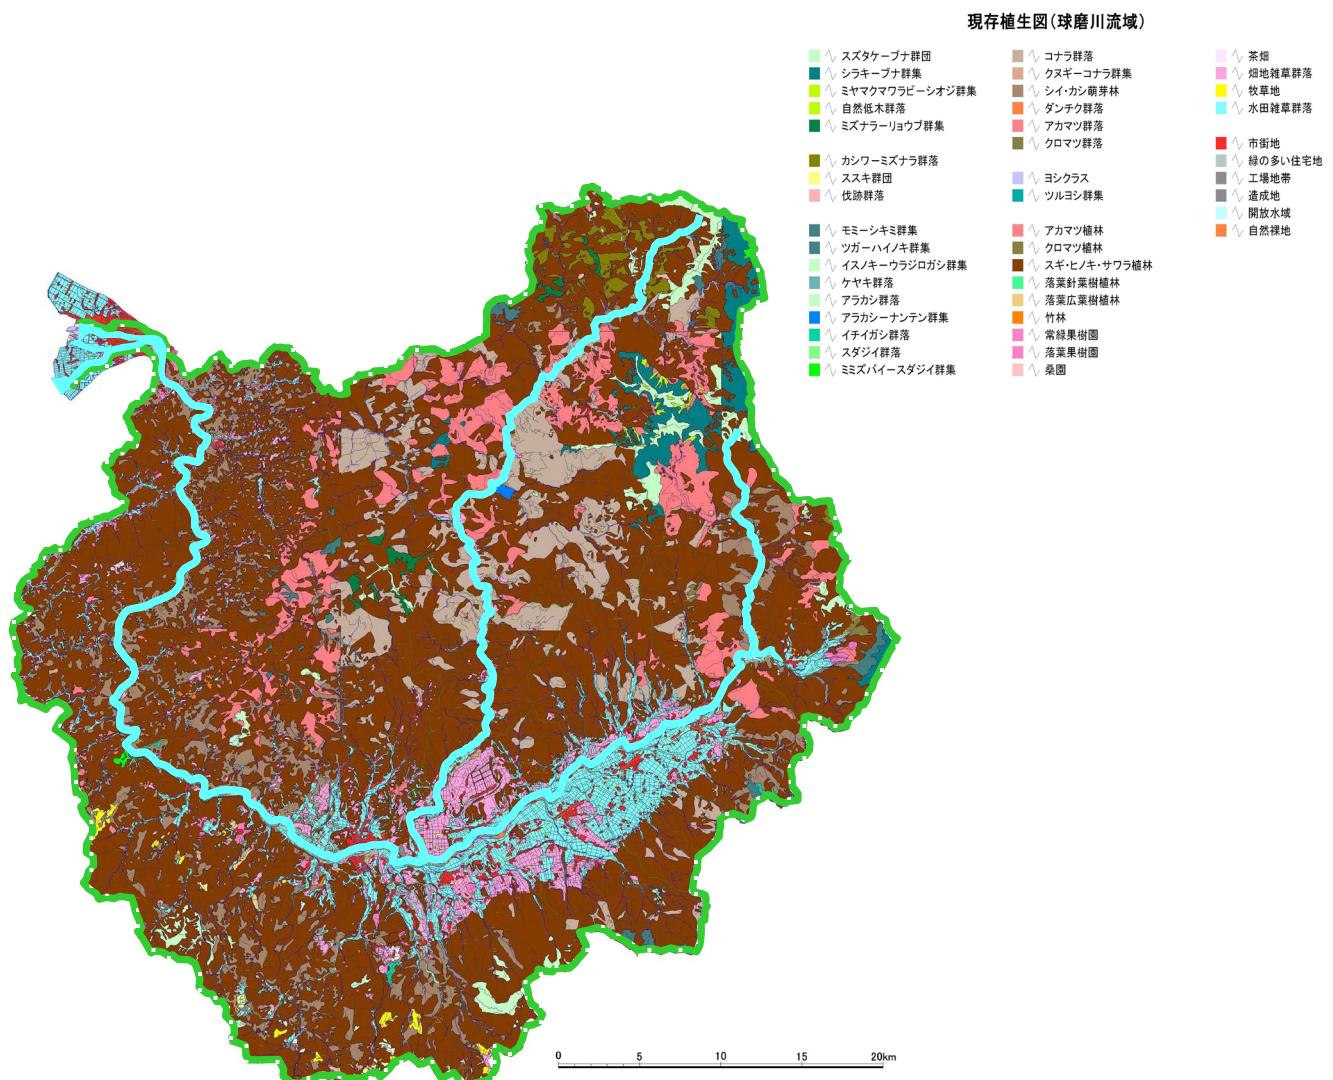
図 1.11 球磨川流域植生図

球磨川流域の植生は、上流部はブナ林やスギ、ヒノキ、サワラ、アカマツの常緑針葉樹林、コナラ・クヌギ等の落葉広葉樹林、水田雑草群落、中流部はシイ・カシ萌芽林やスギ、ヒノキ、サワラの常緑針葉樹林となり、下流部は水田雑草群落が占めています。（図1.11）。

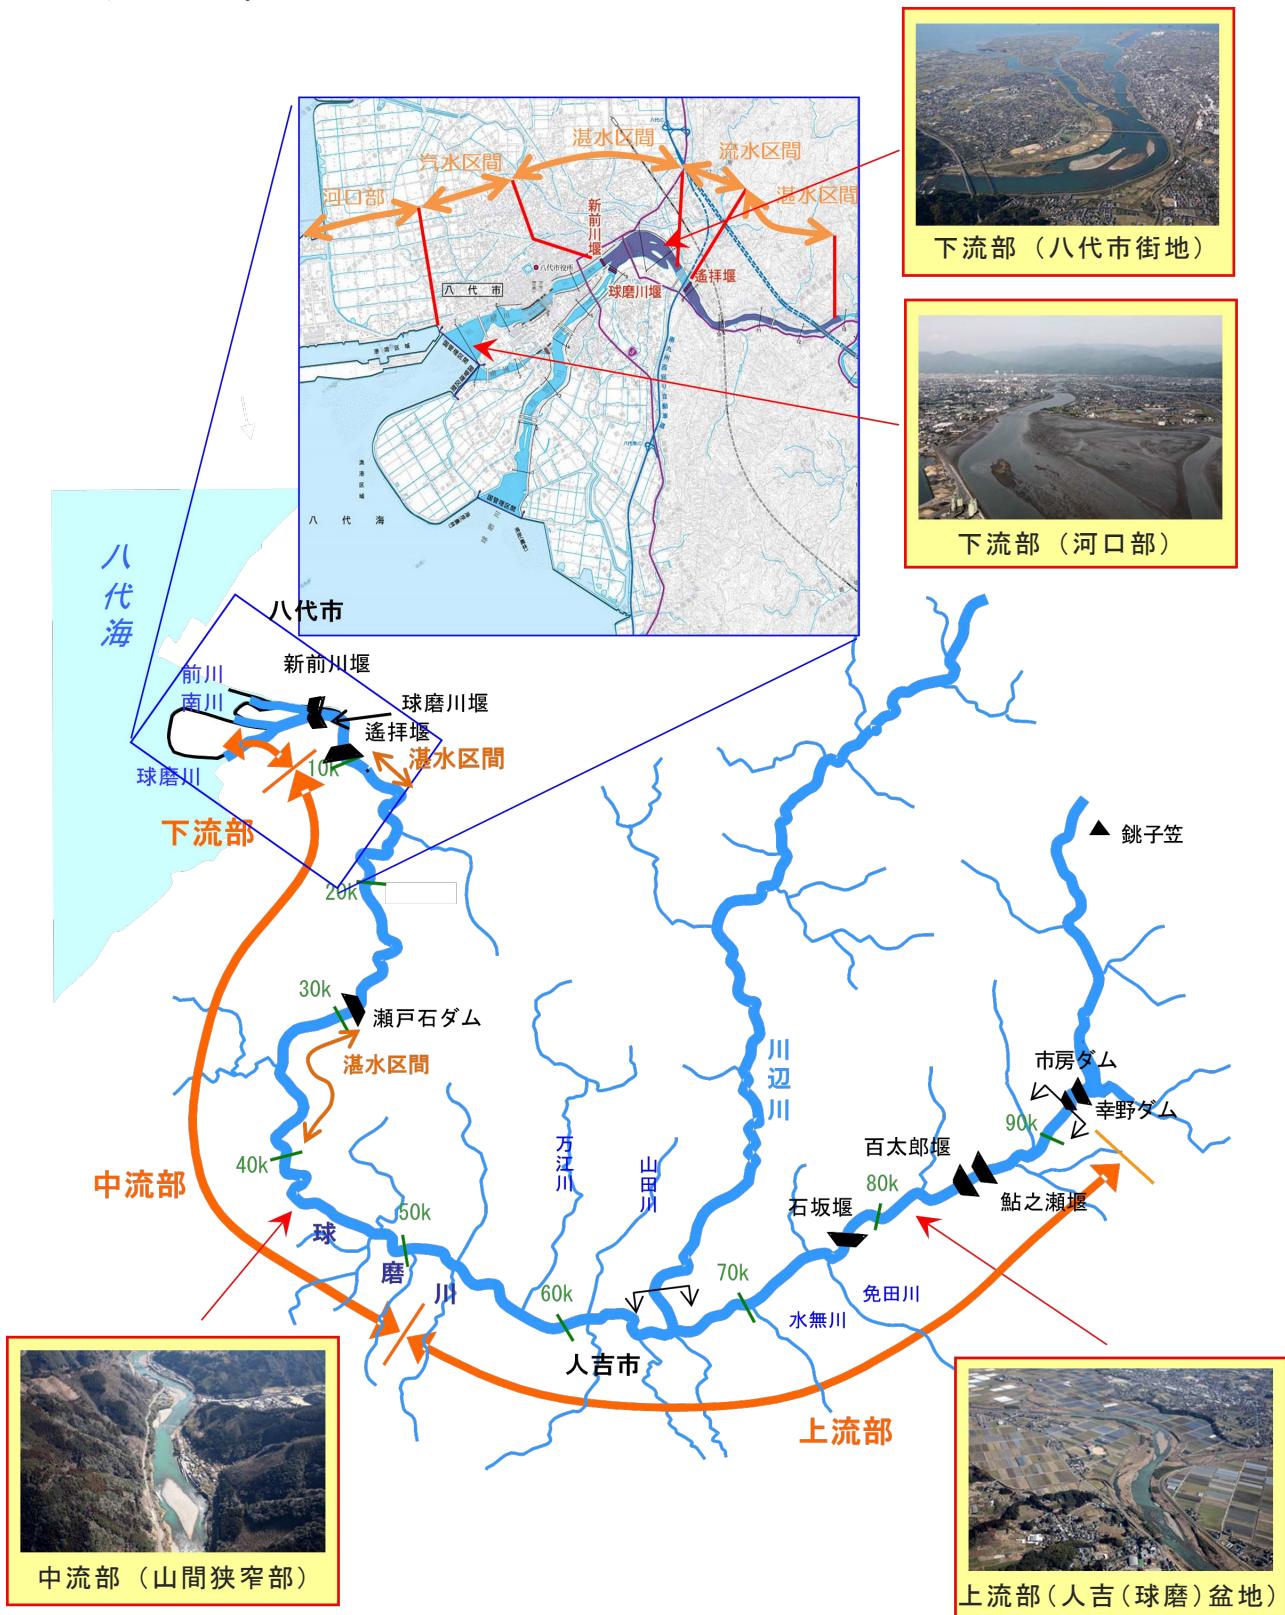
図 1.12 球磨川流域区分図

球磨川では、全川においてオオクチバスやブルーギル等の外来魚やセイタカアワダチソウ等の外来植物が確認されており、在来種の生息・生育・繁殖への影響が懸念されています(図 1.12)。

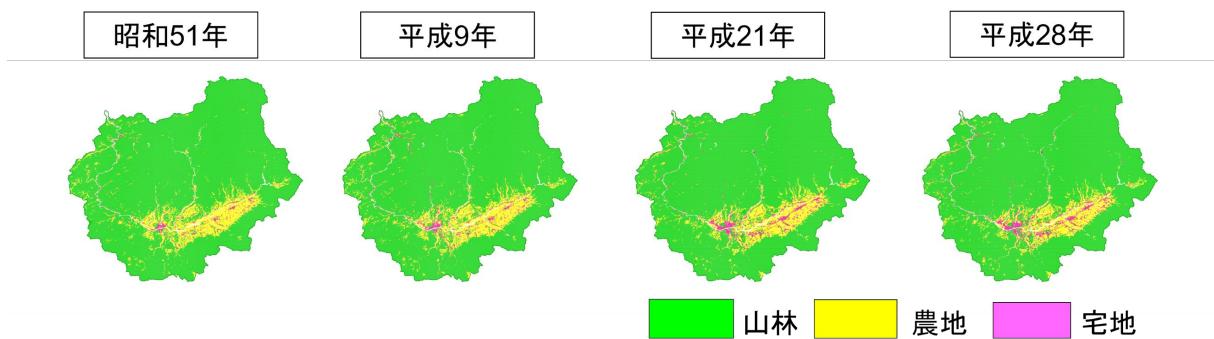
図 1.20 球磨川流域の土地利用変化

流域の土地利用は、山林等が全体の約84%を占め、水田や果樹園等の農地が約6%、宅地等の市街地が約10%の割合となっています(図1.20)。

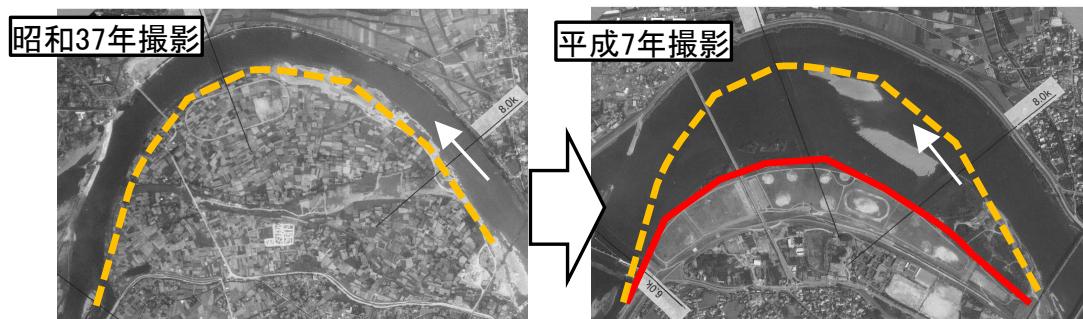
図 1.52 渡町地区の河道拡幅（八代市）

下流部では、河道が大きく湾曲し、治水上の要衝となっている八代市渡町地区において、昭和40～50年代に大規模な掘削等を実施し、河道拡幅を実施しました(図1.52)。現在では、広大な高水敷が球磨川河川緑地として広くスポーツやレクリエーションに利用されています。

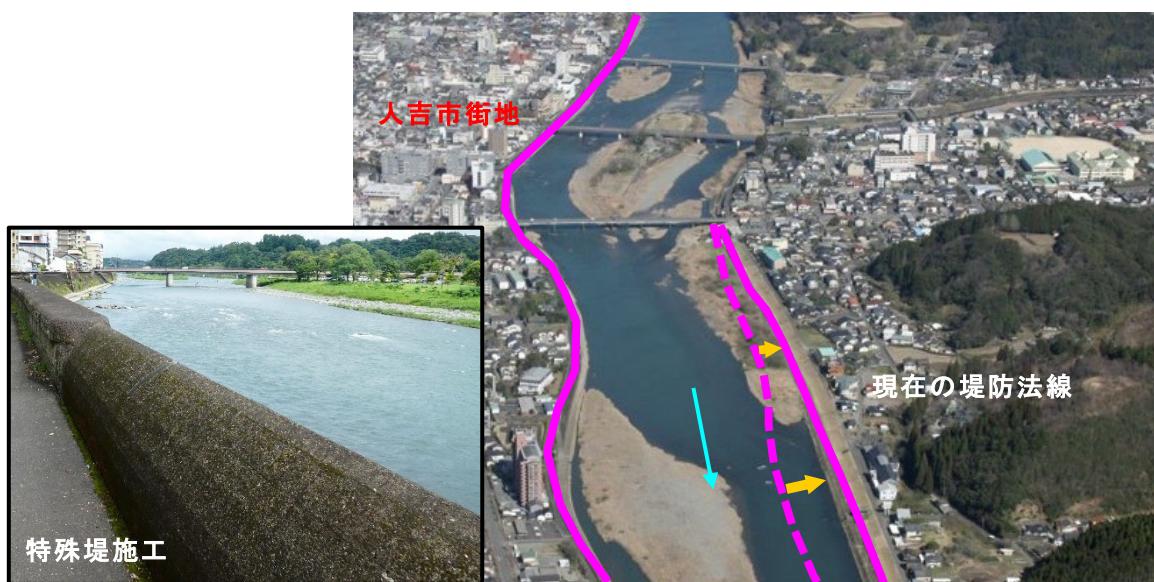
図 1.53 人吉地区の引堤（人吉市）

人吉地区においては、昭和40年洪水の発生後、河積拡大のために、左岸側で約60mの引堤を実施するとともに、右岸側（市街地側）では特殊堤の整備が実施されました。人吉市街地では、社会的影響を考慮し、特殊堤方式による堤防整備が実施されました(図1.53)。

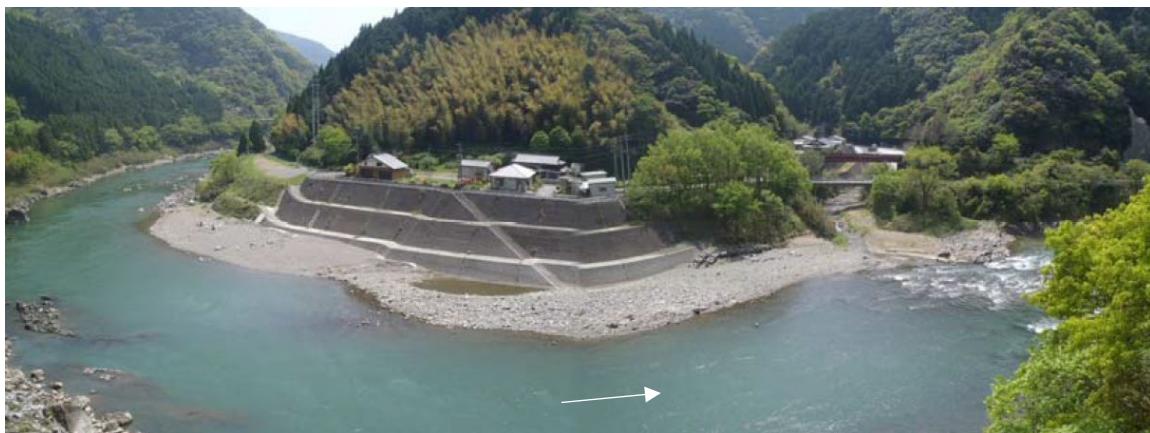
図 1.54 天月地区完成後の状況（芦北町）

球磨川中流部は、そのほとんどが山間狭窄部となっており、川沿いの限られた平地に集落が存在し、洪水の度に浸水被害を繰り返し、近年も浸水被害が頻発する水害常襲地帯となっています。なお、治水対策の実施にあたって、築堤等の河川改修ではその地形的な条件より防御すべき人家の多くが移転対象となってしまうため、河川改修の対象箇所となる地区住民の方々への社会的影響が懸念されました。そこで、球磨川中流部では、個別の集落について輪中堤や宅地かさ上げによる治水対策を行うことにより、土地の有効利用や地域社会の存続にも資する改修方式で治水対策を進めてきました(図 1.54)。

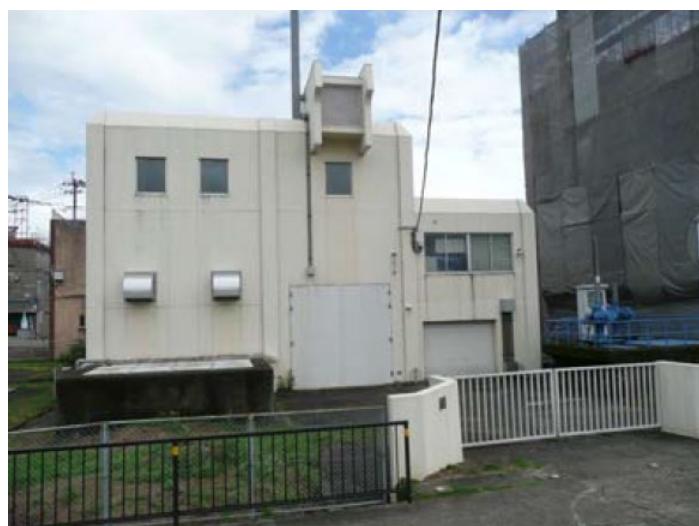
図 1.55 九日町排水機場（昭和 55 年（1980 年）3 月完成）

昭和 46 年（1971 年）8 月及び昭和 47 年（1972 年）7 月と連続して人吉市九日町において、商店・家屋の床上浸水被害が発生しました。このため、支川山田川と本川右岸堤に挟まれた人吉市九日町地区において内水排除を目的とした九日町排水機場が昭和 55 年（1980 年）3 月に完成しました(図 1.55)。

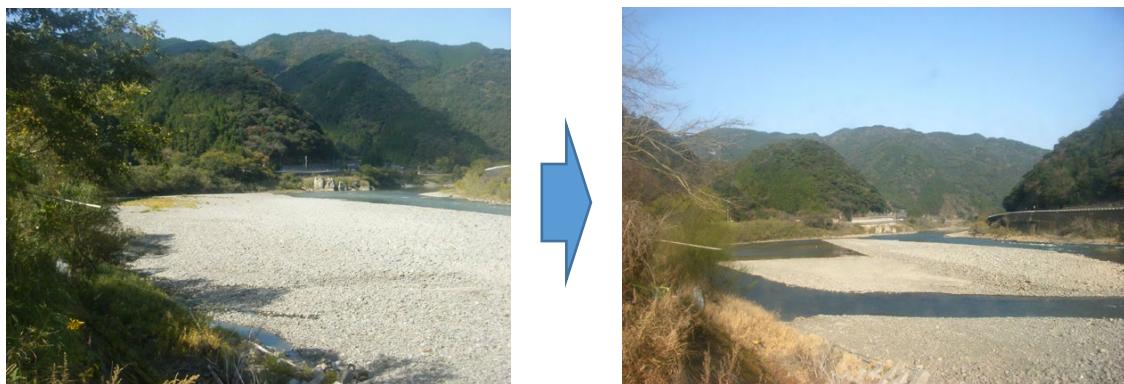
図 1.58 八代市坂本町の堆積土砂の掘削

球磨川中下流部において著しい土砂堆積により川の流下能力が低下している箇所について、流下能力の回復を図るため堆積土砂を掘削しています（図 1.58）。掘削の場所は上下流バランスを考慮しつつ、特に家屋浸水被害解消に対して効果のある箇所を選定し、また、環境面にも配慮してできる限り瀬の消失がないよう掘削を実施しています。

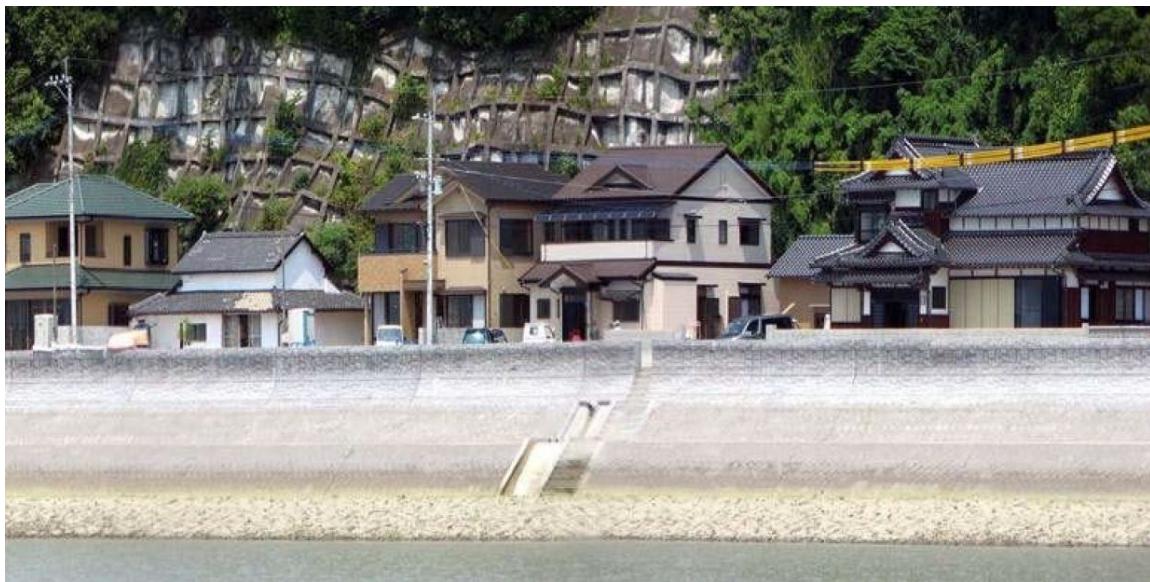
図 1.59 鼠藏地区の高潮堤防完成時の状況（八代市）

平成 11 年（1999 年）9 月に襲来した台風 18 号による高潮の影響で、八代市鼠藏地区等において、家屋の浸水被害が発生しました。このため、河口部の八代市鼠藏地区において高潮堤防の整備を実施し平成 19 年（2007 年）に完成しました（図 1.59）。

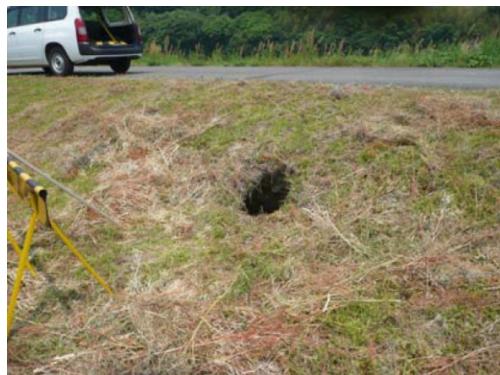
図 2.18 堤防陥没の発見箇所

堤防や護岸は、経年的な老朽化や降雨・洪水・地震等の自然現象や車両乗り入れ等の人为的な影響を受けることにより、変形やひび割れ等が進行し、放置すると洪水時に変状の拡大や大規模な損傷が発生し、堤防決壊等に繋がるおそれもあります(図 2.18、図 2.19)。また、高潮対策が必要な区間や人吉市街地の堤防はコンクリート構造となっており、老朽化による劣化やひび割れ等が生じています。

このため、日々の河川巡視・点検等により堤防及び護岸の変状を確認するとともに、変状が確認された場合は、原因究明や損傷状態を把握し、必要に応じて補修等を行う必要があります。

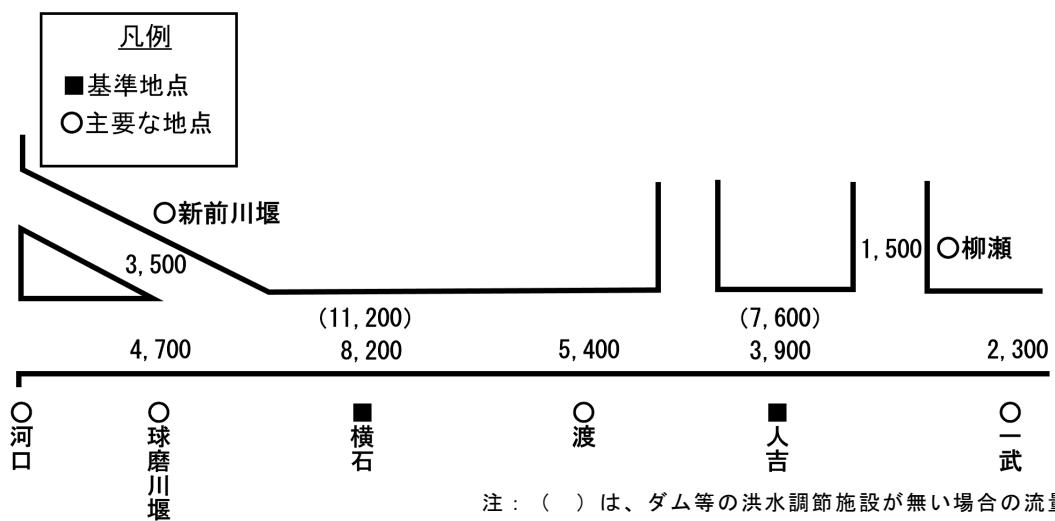
図 4.1 流量配分図 (単位 :  $\text{m}^3/\text{s}$ )

注 : 気候変動による降雨量の増加を考慮 (1.1 倍) し算出した年超過確率人吉 1/50、横石 1/80 規模

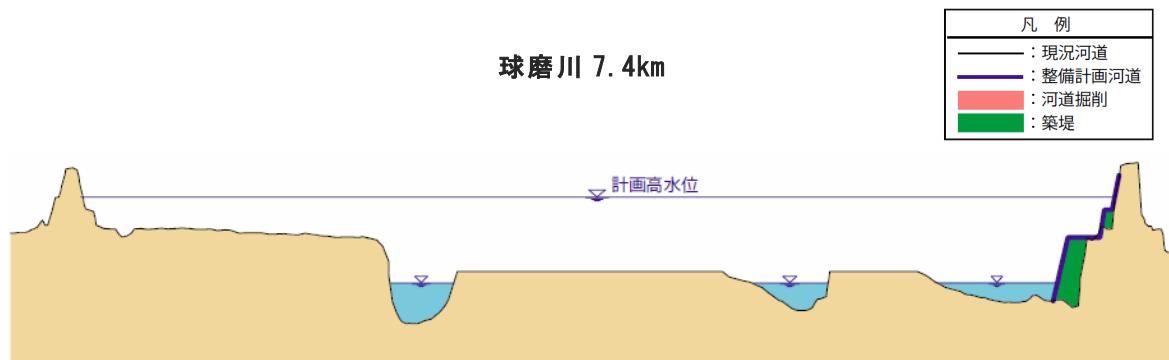
図 5.1 堤防整備横断図（7.4km 付近：八代市萩原地区付近）

堤防断面が不足している八代市萩原地区の堤防について、堤防拡幅による堤防補強を実施します(図 5.1)。萩原堤防の堤防補強の実施にあたっては、現存する水はね水制をはじめ萩原堤防の歴史・文化的な変遷、周辺の利活用、景観等に配慮した保全方法を検討します。

※築堤・掘削形状は今後の詳細検討に伴い変更することがあります

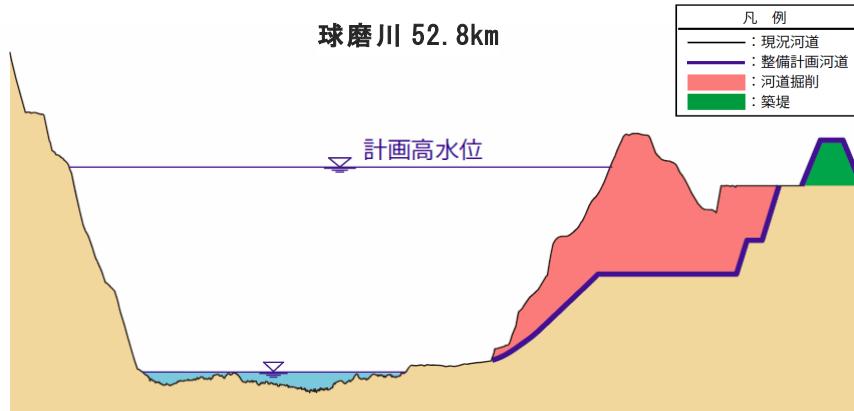
図 5.4 引堤横断図（52.8km 付近：球磨村渡地区付近）

実施にあたっては、必要に応じて自治体のまちづくり等との連携や、引堤による内水排水施設の配置計画の検討を行い、球磨川くだりやラフティングでの利用にも配慮し、周辺の自然環境の保全・創出を図ります。また、人吉地区には薄い砂礫層の下に乾燥と湿潤が繰り返すと風化しやすく脆くなる性質がある人吉層が分布しており、河川環境の保全や河川管理施設等への影響の観点から、掘削により人吉層が露出しないように配慮します。

※築堤・掘削形状は今後の詳細検討に伴い変更することがあります

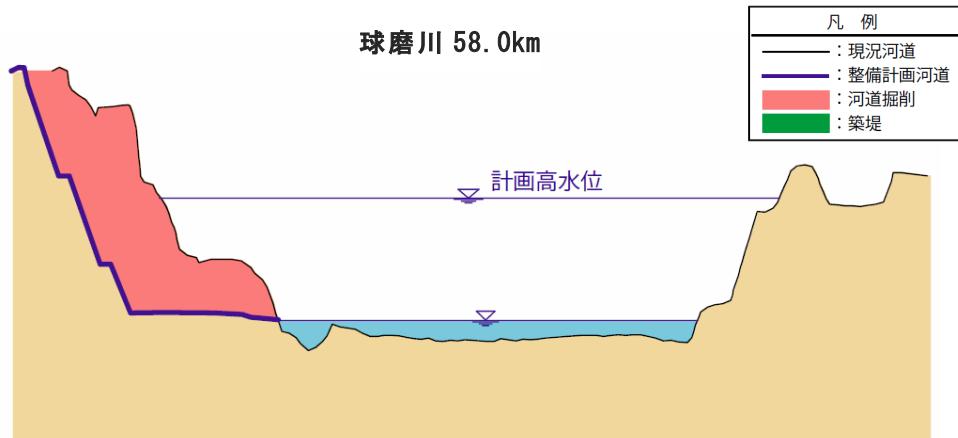
図 5.6 河道拡幅横断図（58.0km 付近：人吉市下戸越町地区付近）

※堤防や掘削の形状については、施工性や自然環境・社会環境への影響等を考慮し、変更が生じる場合があります。

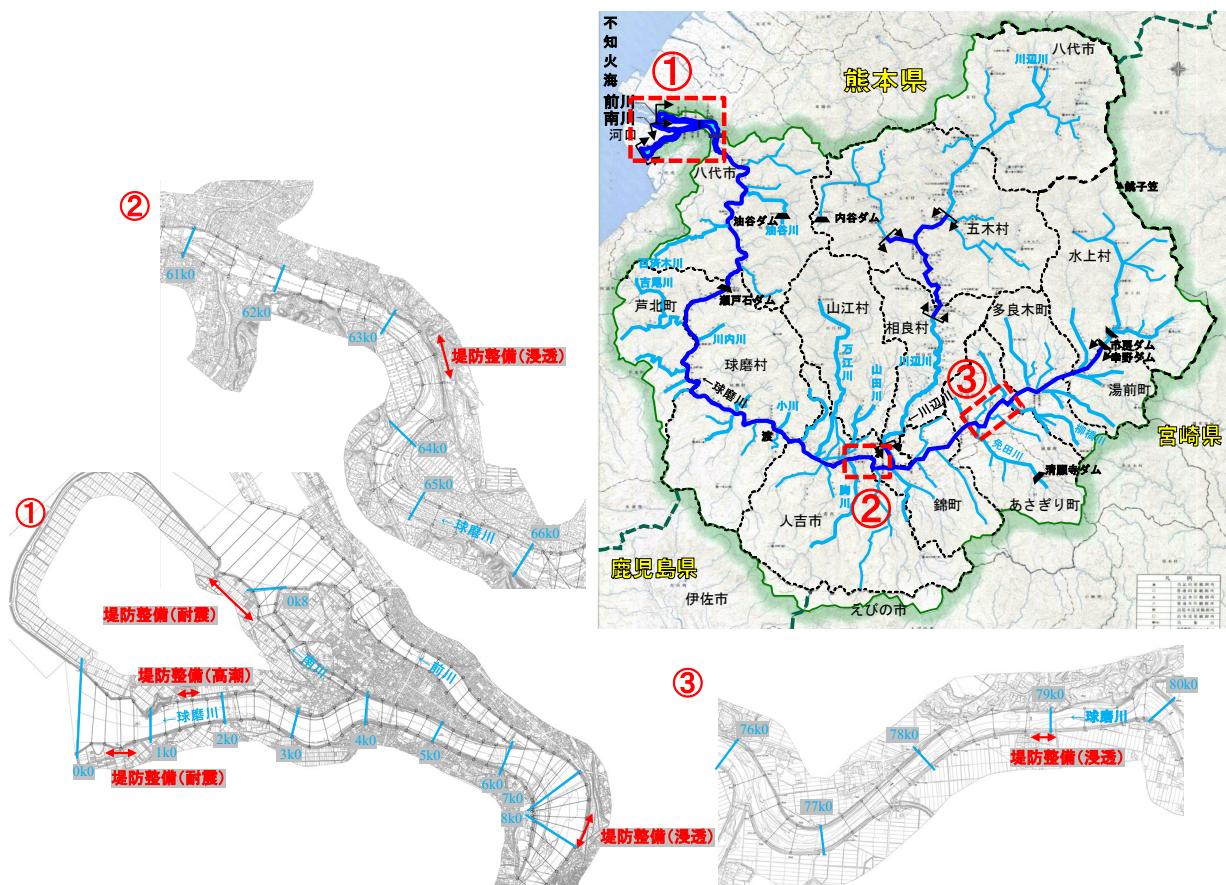
図 5.9 堤防の質的強化対策、高潮・耐震対策

堤防については、基盤漏水等による堤防決壊等を防ぐための詳細な点検を行い、浸透対策など堤防の安全性確保のための堤防の質的強化対策を実施します(図 5.9)。

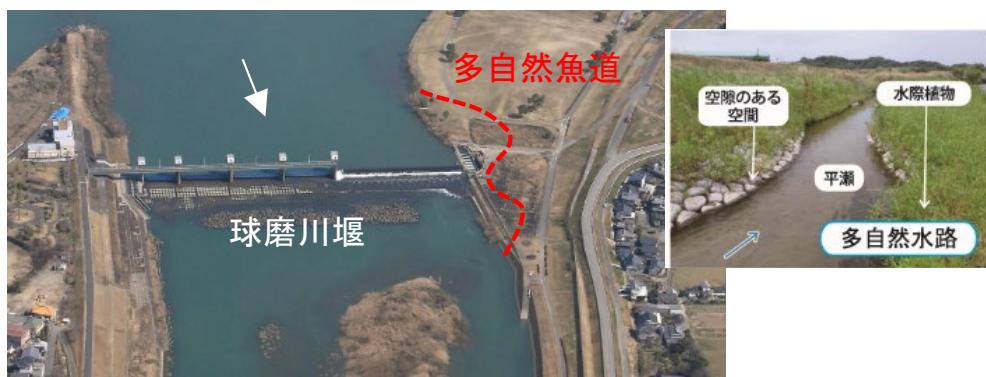
図 5.14 球磨川堰の多自然魚道の設置イメージ

なお、必要に応じて、魚道沿いへの水際植物の設置や自然石を用いた、多自然魚道を検討します。

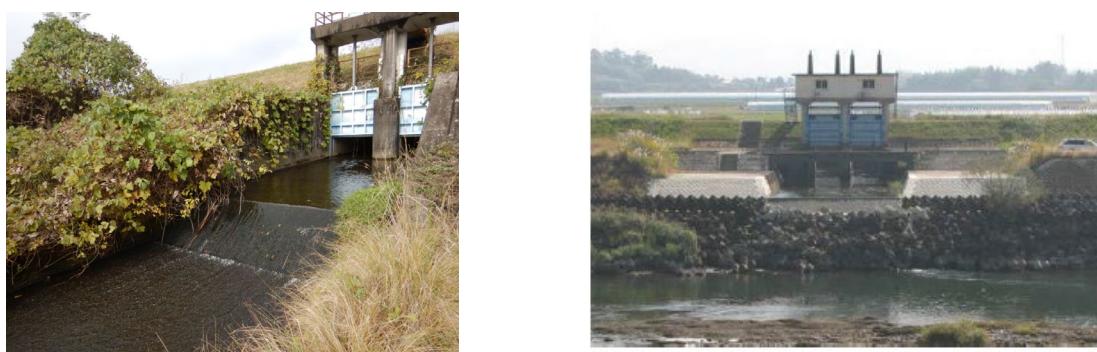
図 5.18 樋門流入口の段差状況

樋門の流入口や支川合流部で段差が生じている、柳詰排水樋管（球磨川左岸 66.88km）、梅木排水樋管（球磨川右岸 73.38km）、六川排水樋管（球磨川左岸 74.45km）、富田排水樋管（球磨川左岸 77.18km）、庄屋第三排水樋管（球磨川左岸 78.26km）、下鶴排水樋管（球磨川左岸 82.54km）、胸川合流点（球磨川左岸 61.58km）、銅山川合流点（球磨川右岸 75.55km）において、段差解消のための魚道設置等の対策を検討します（図 5.18）。

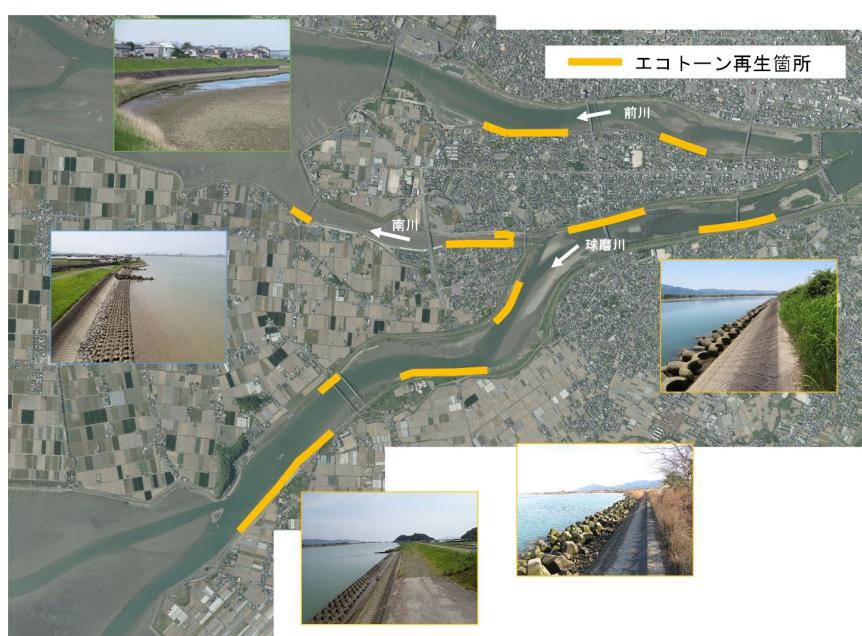
図 5.20 移行帯（エコトーン）の再生位置図

コンクリート護岸や根固めブロックの露出により環境移行帯（エコトーン）が消失している球磨川下流部（球磨川 0.8km～5.8km、前川 2.4km～4.0km、南川 0.8km～2.6km）において、河道掘削土等を用いた環境移行帯（エコトーン）の再生を図ります（図 5.20）。

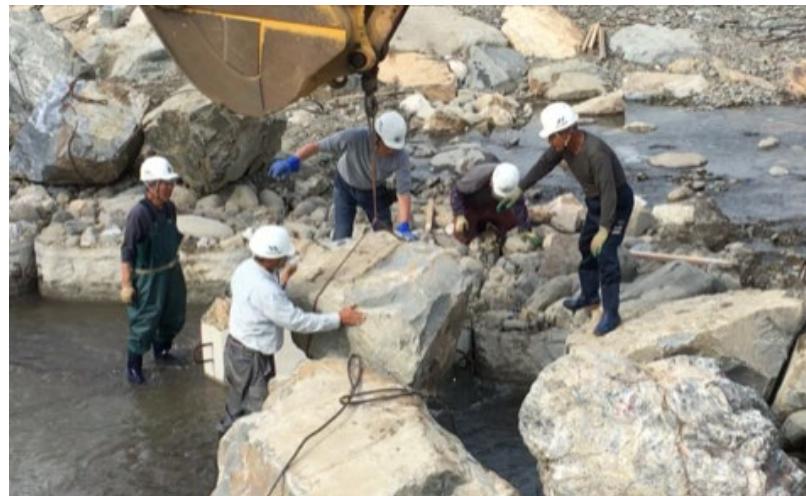
図 6.11 石工の巨石設置の技術（八の字堰の施工状況）

また、「八の字堰」のように、新たな治水事業においても、石工による技術を積極的に活用することで、八代の石工技術の継承に取り組んでいきます(図6.11)。
