速報(第一報)

平成18年7月25日

平成18年7月球磨川の出水状況

国土交通省九州地方整備局
八代河川国道事務所

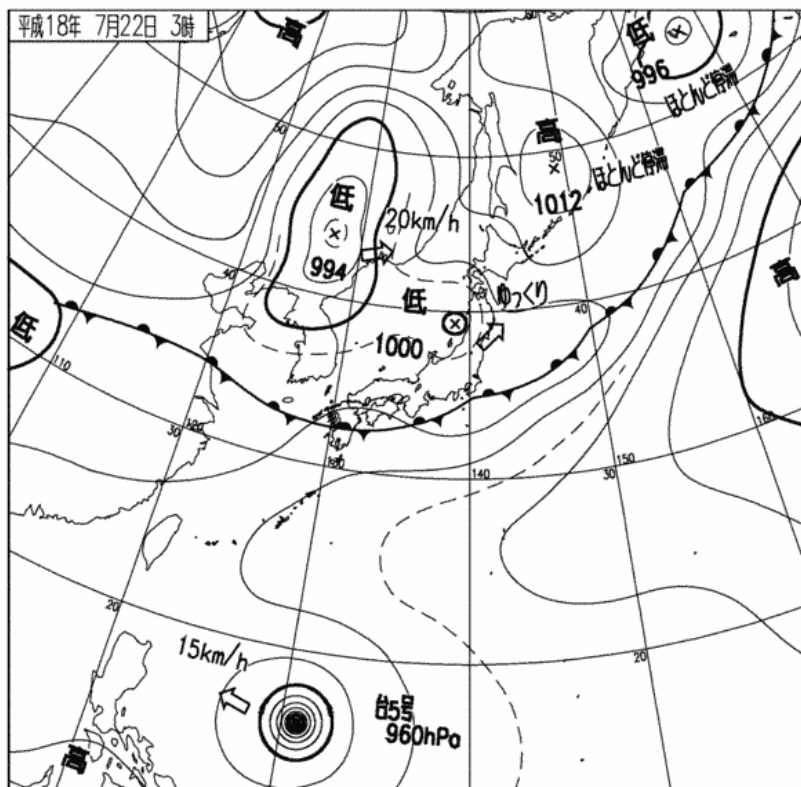
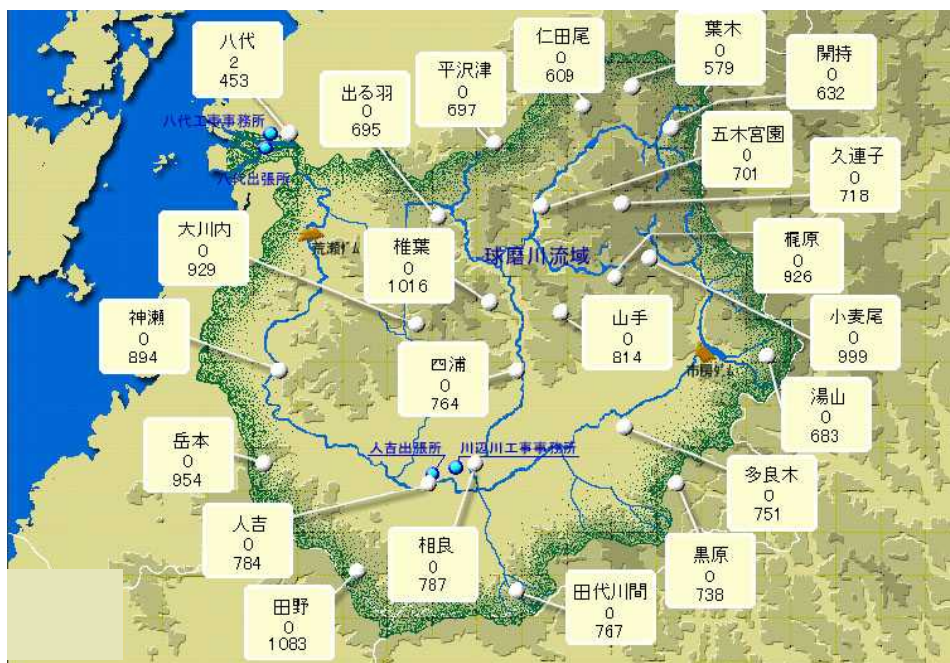
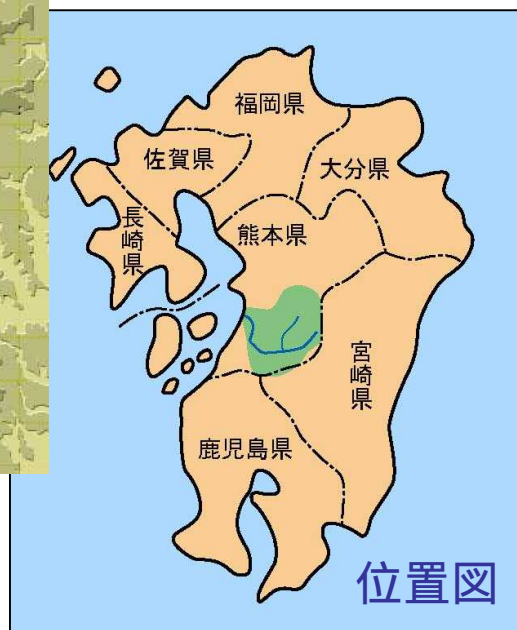
九州南部に停滞した梅雨前線が活発化し、平成18年7月18日から23日にかけて、約5日間にわたって、球磨川流域全域で豪雨に見舞われました。

この間の球磨川流域の総雨量(注1)の平均値は約800mm(注2)に達し、特に、山間部の一部では1,000mmを超えました。人吉地点の総雨量は784mm、八代地点の総雨量は456mmでした。

18日20時から23日22時までの累加雨量(下段)
(上段は23日21~22時までの時間雨量)

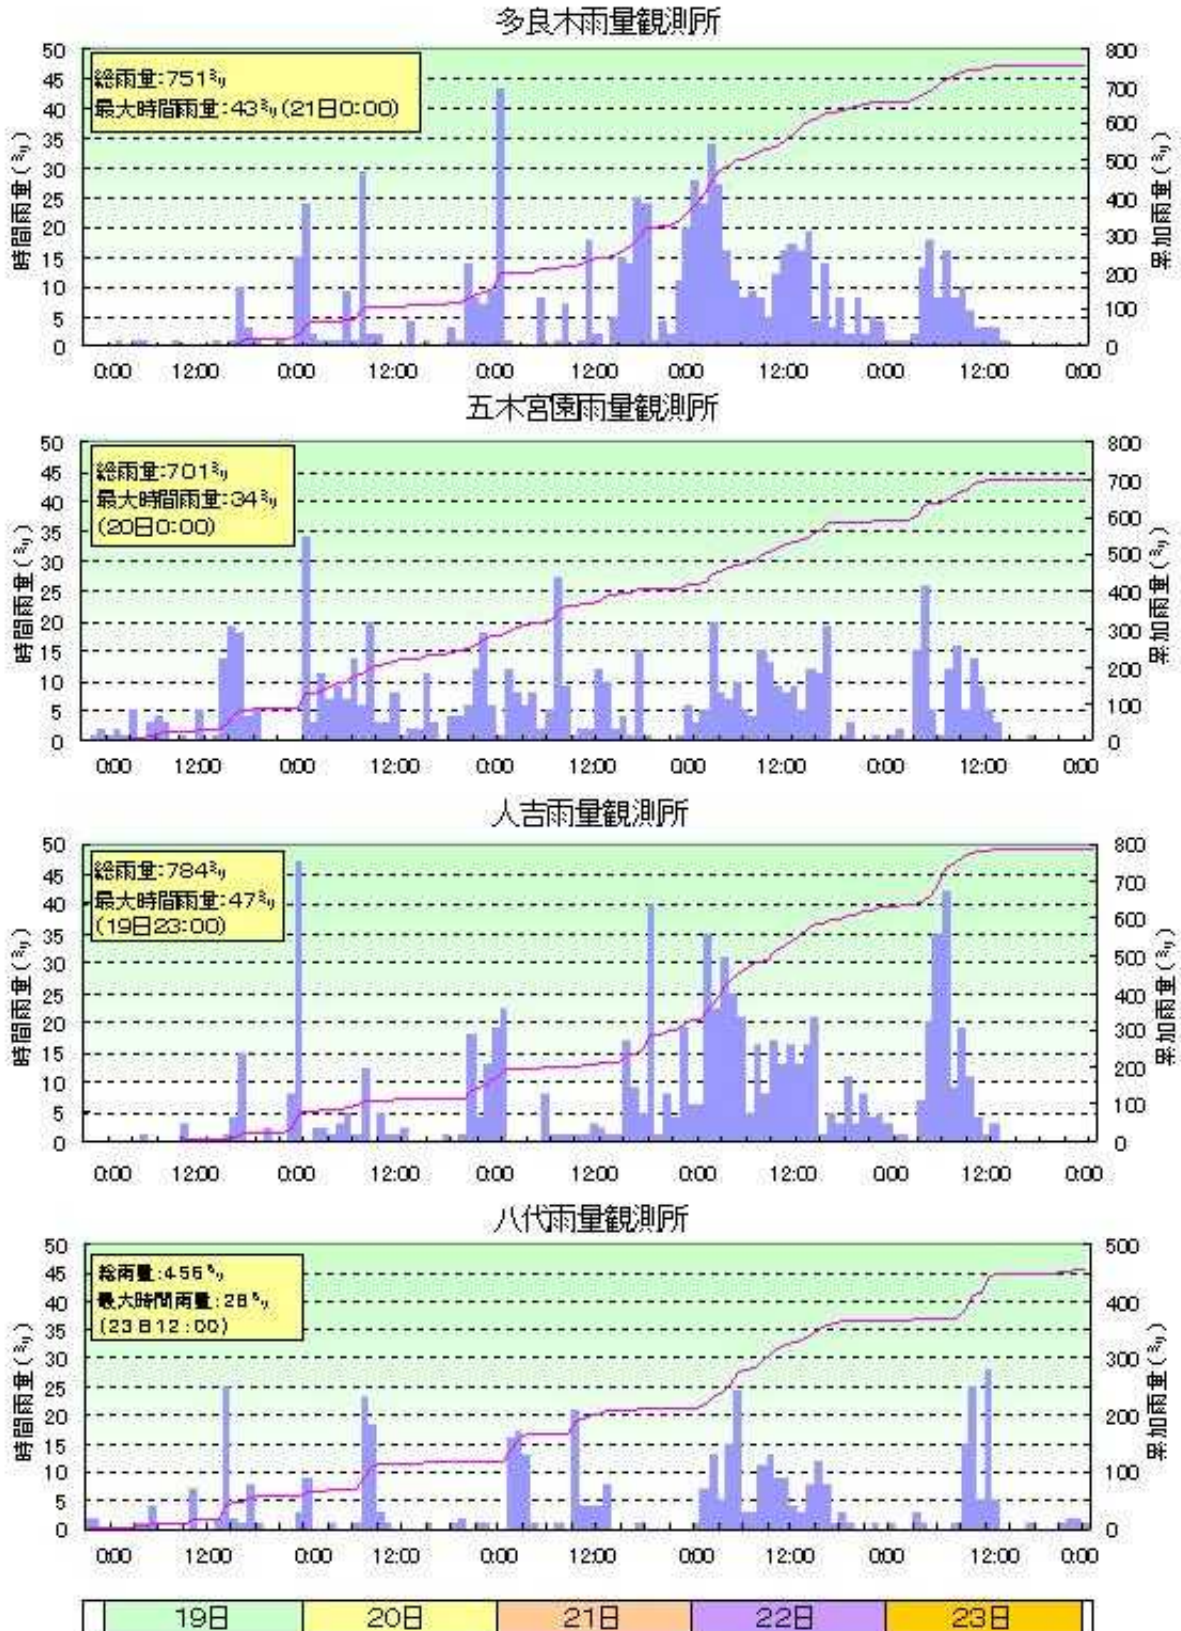
1) 降雨状況 (雨量グラフ)

■ : 時間雨量 — : 累加雨量

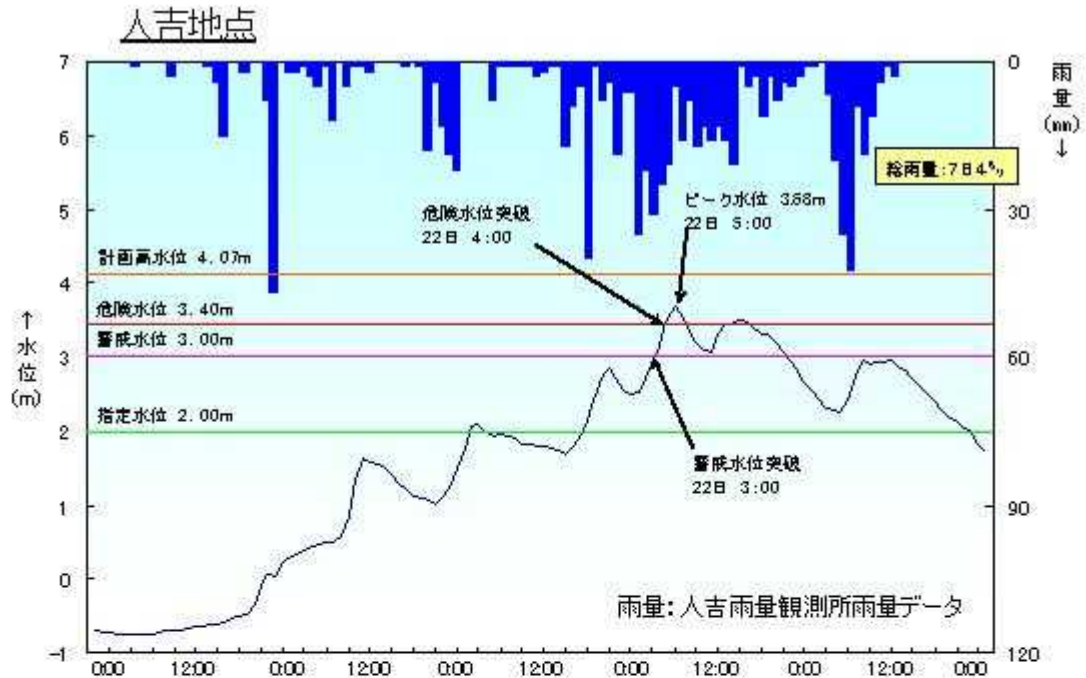
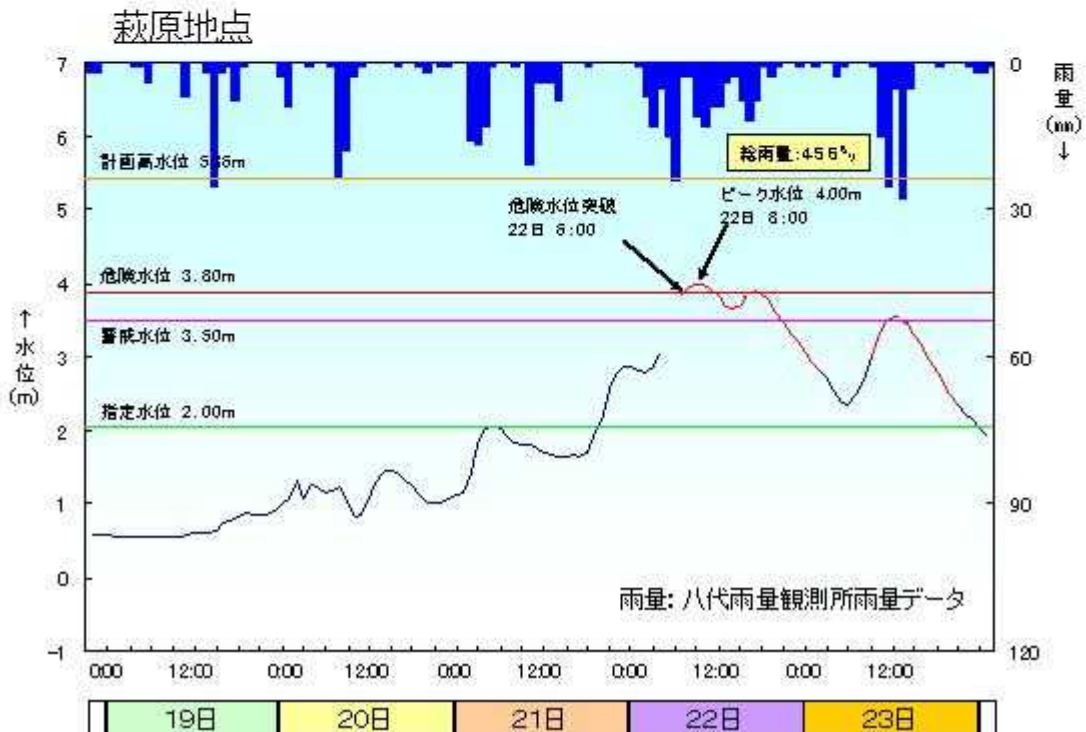
2) 水位状況 (水位・雨量グラフ)

■ : 時間雨量 — : 水位

- 1) 指定水位: 各水防管理団体が、水防活動に入る準備を行うための水位
- 2) 警戒水位: 各水防管理団体が、水害の発生に備えて出勤し、または出勤の準備に入る水位
- 3) 危険水位: 一連区間で氾濫の恐れがある水位 (堤防の整備状況などによって異なる。)
- 4) 計画高水位: 計画の河道で計画の流量を安全に流すために設定した水位
- 5) 萩原水位観測所のデータは、観測施設の不具合のため、22日4:00~23日1:00、9:00~20:00が欠測。そのため目視による観測で補完 (赤線部、22日4:00、5:00を除く)。
