## 球磨川水系に関するよくあるご質問（FAQ）

国土交通省 九州地方整備局 八代河川国道事務所

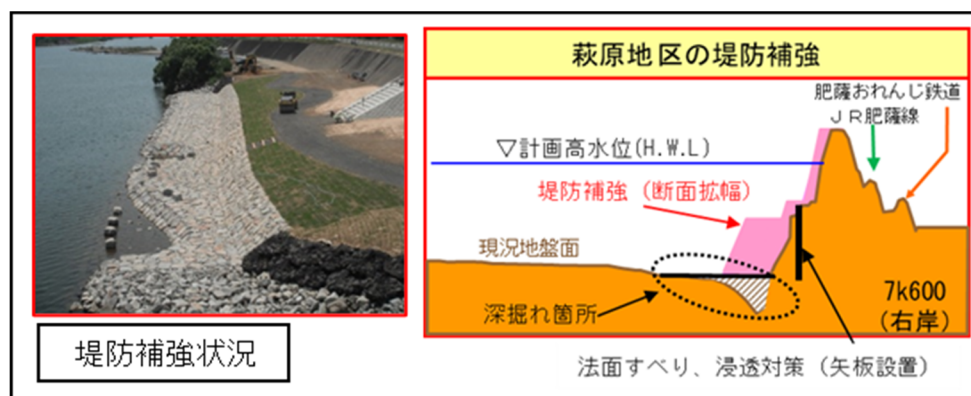
図 八代市萩原地区の堤防補強

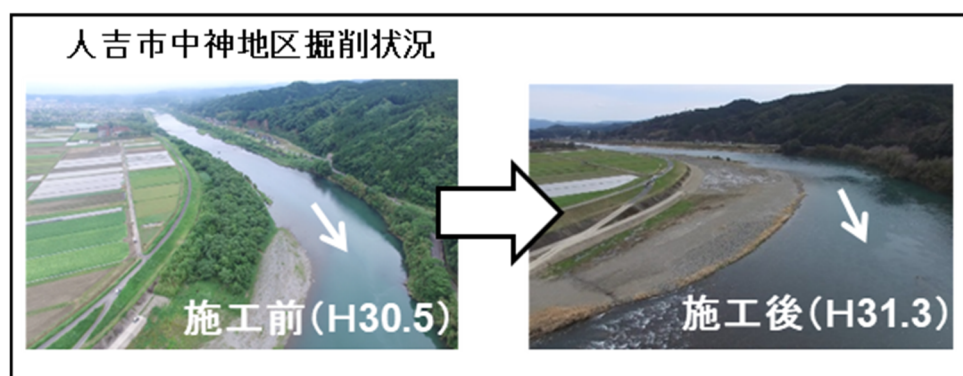
図 人吉市中神地区掘削状況

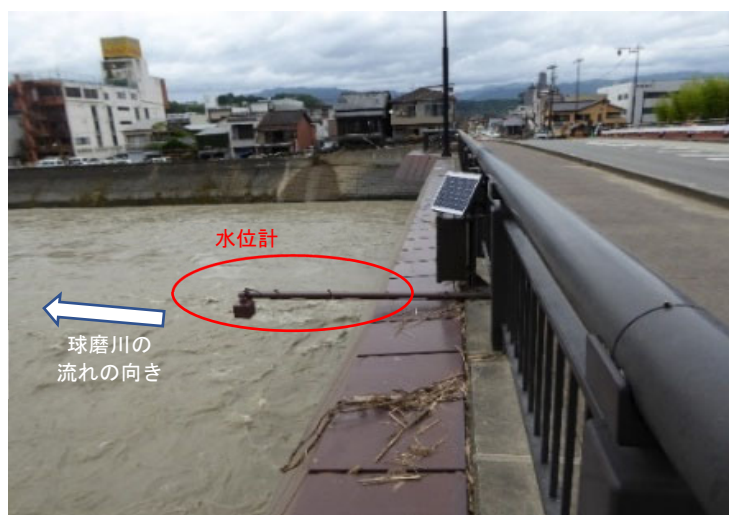
写真1 危機管理型水位計の設置写真

○ まず、1点目の水位計の配置についてご説明します。人吉大橋に設置している危機管理型水位計の設置位置は、人吉大橋地点の計画堤防高より2m以上程度高い位置（危機管理型水位計設置高 TP.108.24m、計画堤防高 TP.105.97m）（図1）で、人吉大橋の高欄の基礎となる部分から下流側に向かって約1m突き出る形で設置しています。（写真1）

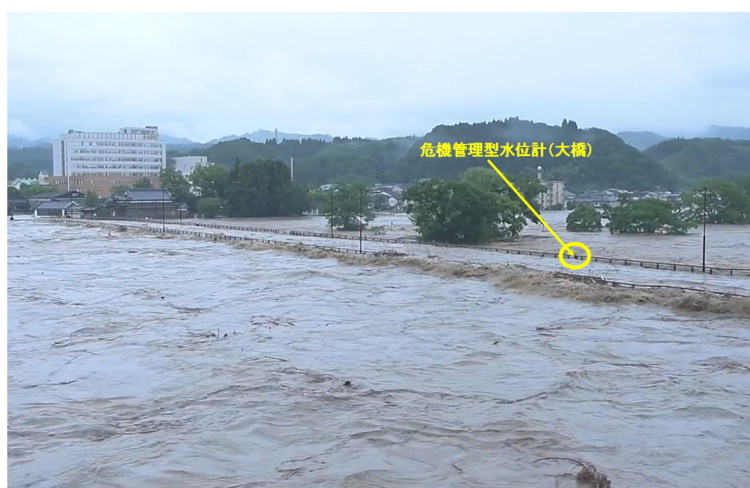
写真 2 出水時の状況(R2. 7. 4 11:18 撮影)

- 一方、人吉大橋上流の痕跡水位は、人吉大橋の上流側の橋桁にあたっている高さであることは確認しておりますが、危機管理型水位計の設置高以下の高さでした。（危機管理型水位計設置高 TP. 108. 24m、上流側痕跡水位 TP. 107. 94m）（図 2）（写真 2）

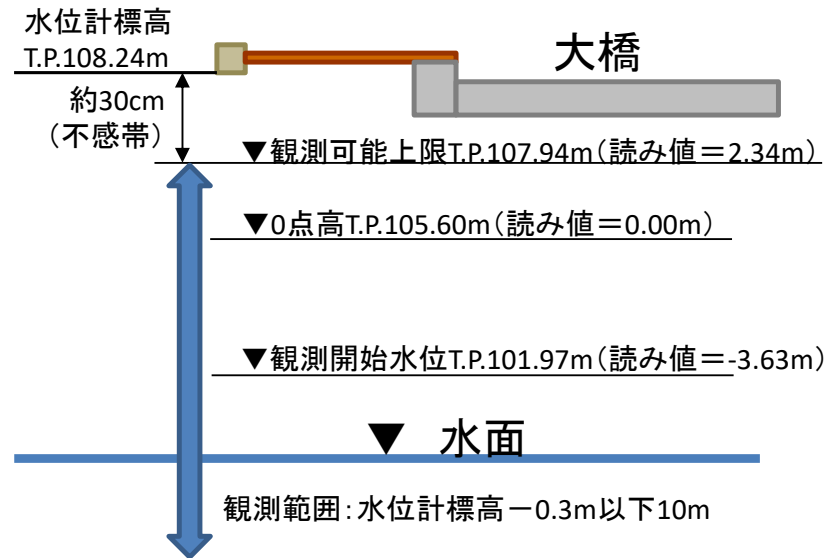
図 人吉大橋危機管理型水位計の観測可能範囲

- 人吉大橋の危機管理型水位計については、洪水時に水位が観測開始水位 [T.P. 101.97m] を上回った段階から 10 分毎にデータが送られてくる仕組みとなっています。
- 人吉大橋の危機管理型水位計は、令和 2 年 7 月豪雨において、10 分毎に水位を観測できています。〔観測したピーク水位は T.P. 107.78m (7/4 9:50) 〕。
- また、令和 2 年 7 月豪雨後の 7 月 14 日に実施した人吉大橋危機管理型水位計の点検において、センサー部分の欠損や、欄干に設置した機器収納盤の内部への浸水が無く、水位観測が可能な状態であることを確認しています。
- なお、人吉大橋上流・下流の球磨川に面した地点において確認した痕跡水位は、それぞれ上流側が [T.P. 107.94m]、下流側 [T.P. 107.46m] であり、危機管理型水位計の観測可能な水位 [T.P. 107.94m] 以下でした。

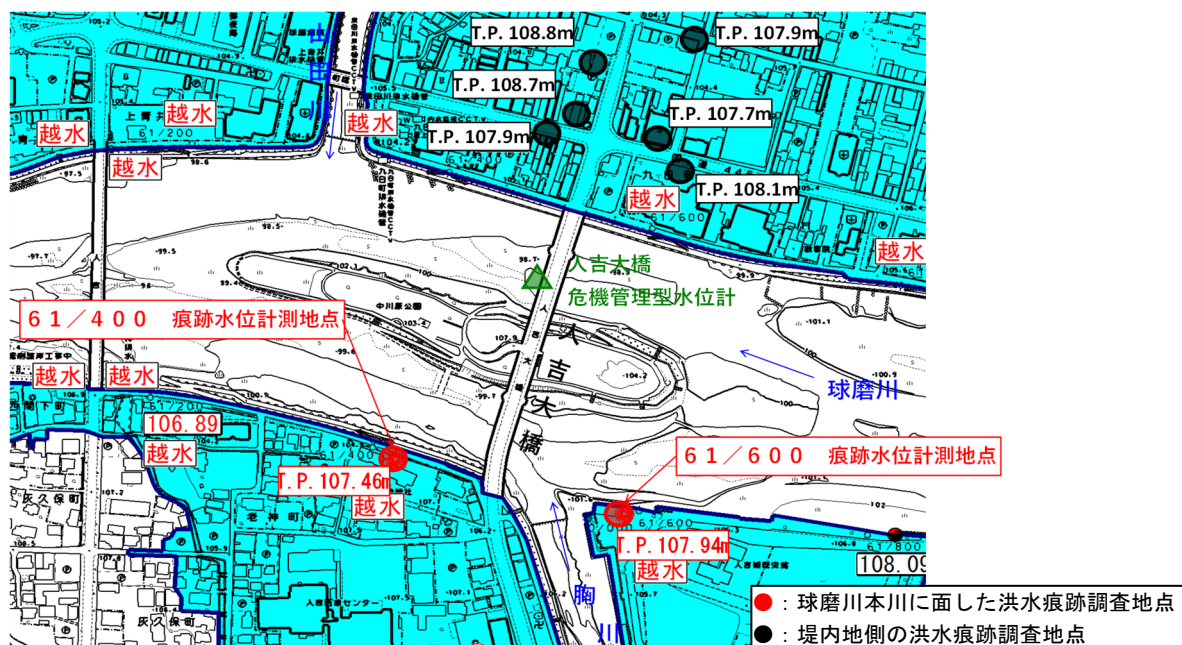
図 人吉大橋周辺における洪水痕跡水位計測状況

洪水痕跡水位については、人吉大橋付近の左右岸で複数箇所調査を実施しています。調査結果の中で最も球磨川本川に面している左岸 61/400、61/600 の2点の洪水痕跡水位を用いて、人吉大橋地点におけるピーク水位の検証を行っており、洪水痕跡と危機管理型水位計の計測値は概ね合致しています。

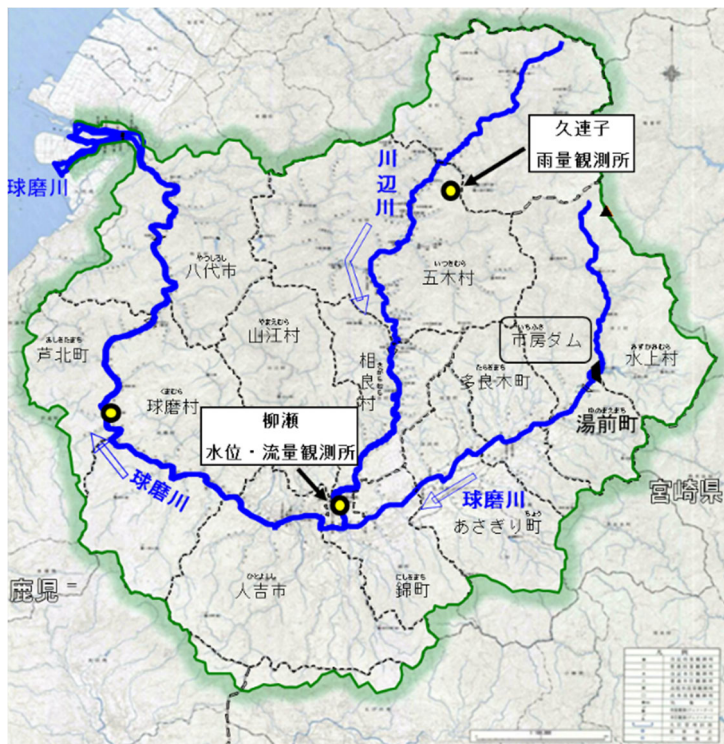
図 久連子雨量観測所、柳瀬水位・流量観測所の位置図

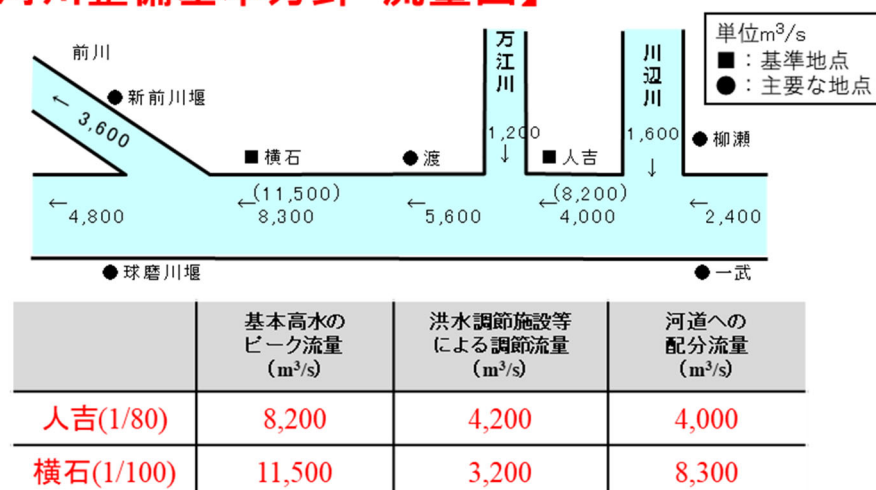
図 河川整備基本方針における流量配分図

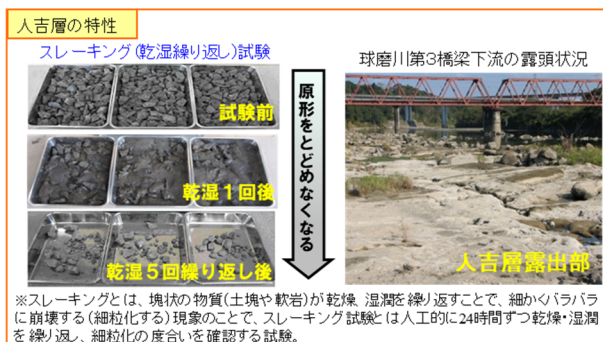
図 人吉層の特性

○ 人吉地区に存在する人吉層は脆弱なシルト岩が主体で強度が低く、乾湿の繰り返しにより劣化し、流水により洗掘が進行すると、護岸、橋梁等の維持管理への影響が懸念されます。また、人吉層の露出や砂礫層の減少により、景観面の悪化や河川環境への影響が懸念されます。

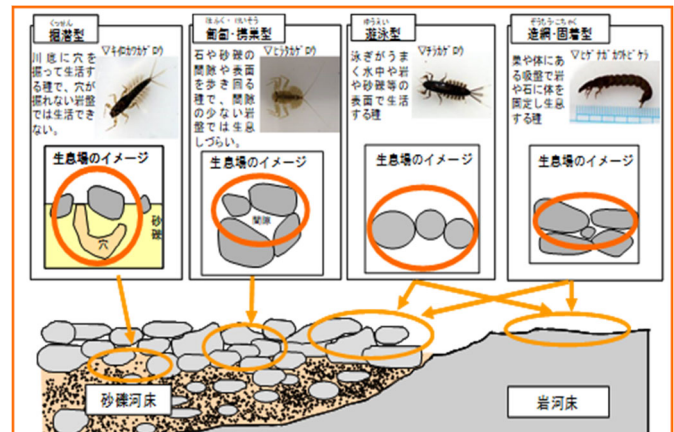
図 人吉層の露出に伴う河川環境への影響

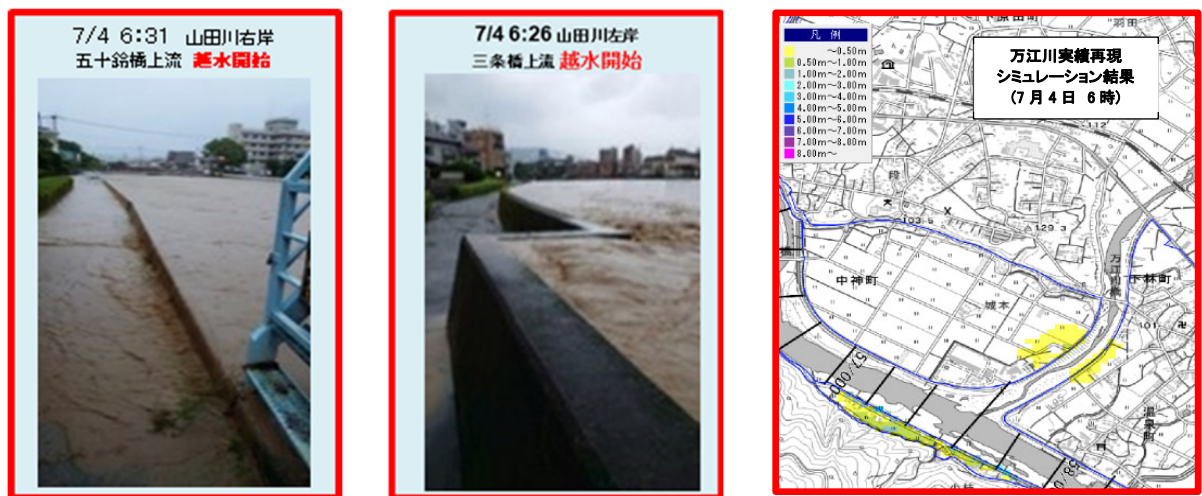
図 山田川・万江川からの氾濫開始時間

また、万江川については、実績を再現したシミュレーション結果より6時頃から氾濫が開始したと想定されます。

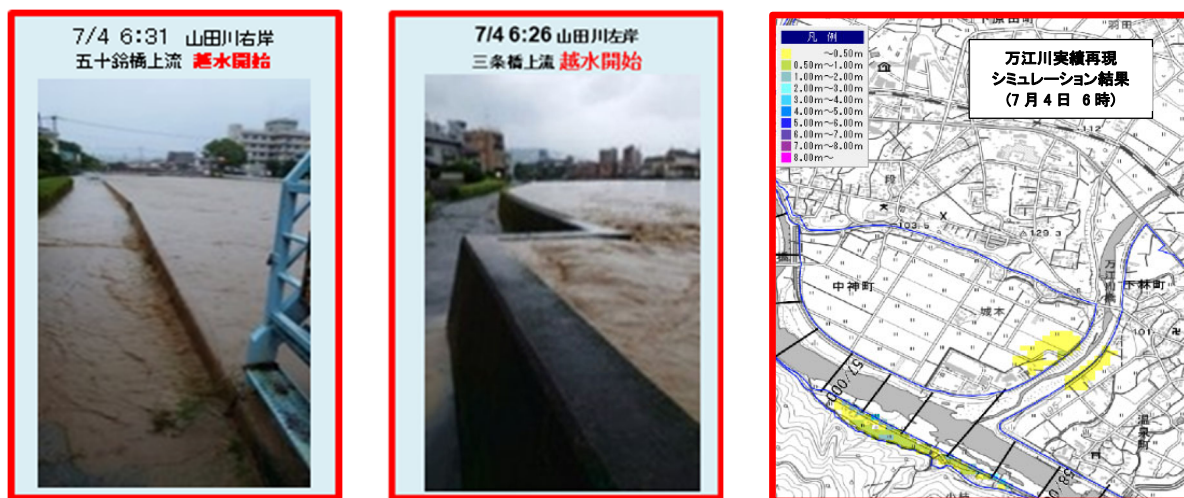
図 山田川・万江川からの氾濫開始時間

また、万江川については、実績を再現したシミュレーション結果より6時頃から氾濫が開始したと想定されます。

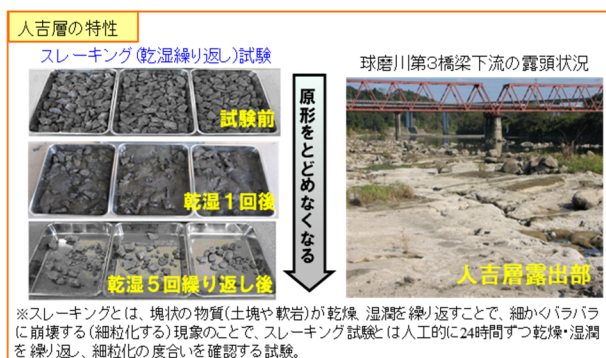
図 人吉層の特性

- この人吉層は、脆弱なシルト岩が主体で強度が低く、乾湿の繰り返しにより劣化し、流水により洗掘が進行すると、護岸、橋梁等の維持管理への影響が懸念されます。また、人吉層の露出や砂礫層の減少により、景観面の悪化や河川環境への影響が懸念されます。

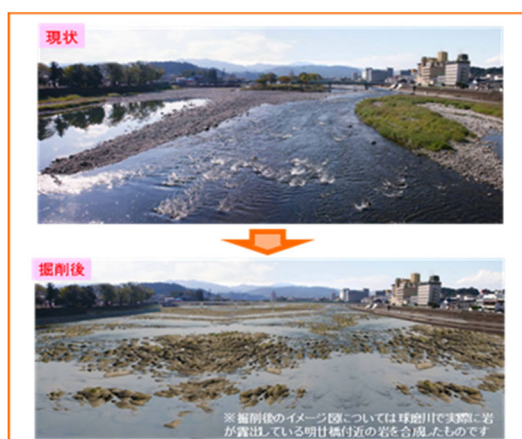
図 人吉層の露出に伴う景観への影響

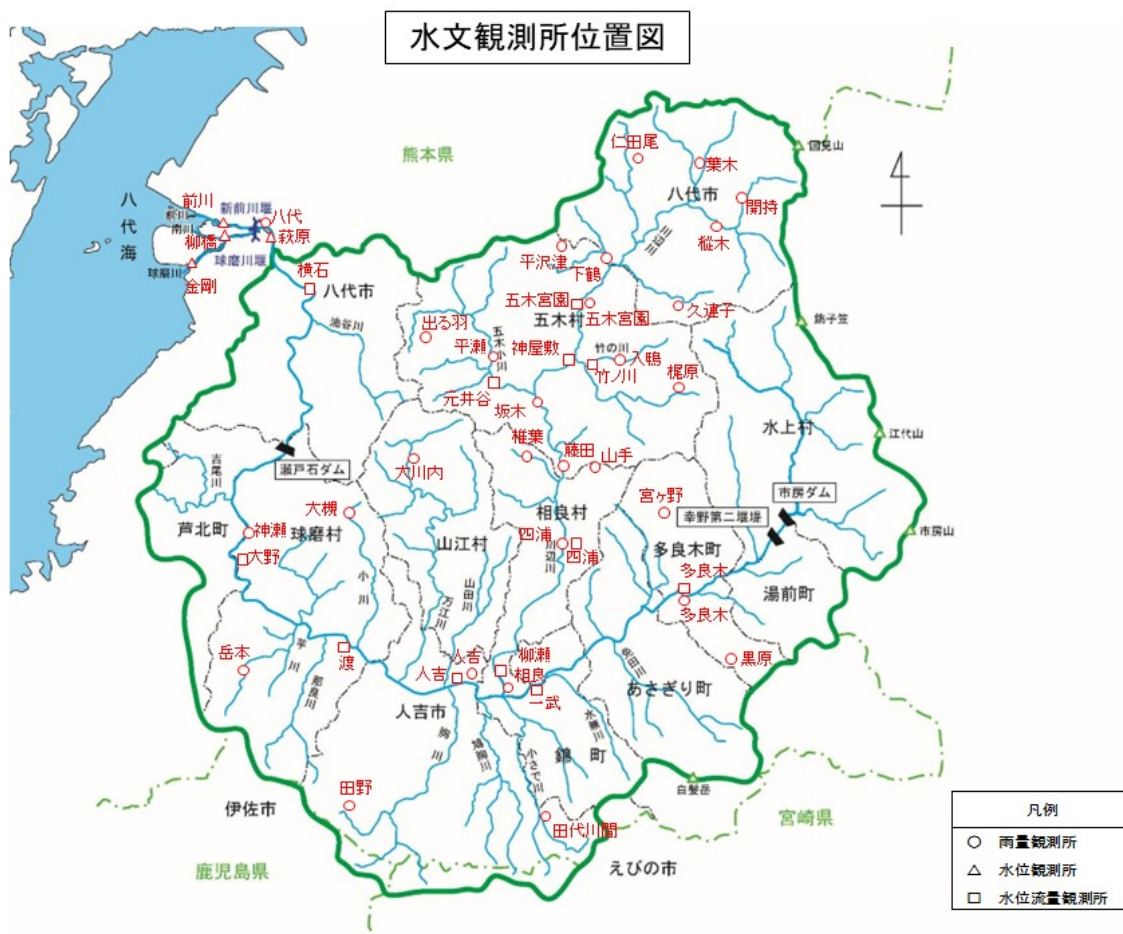
図 球磨川水系における国土交通省管理の水文観測所位置図

- 球磨川水系では、国土交通省が管理する雨量観測所（29箇所）、水位観測所（4箇所）及び水位流量観測所（12箇所）において、水文観測を実施しています。

- 雨量、水位については、各観測所に設置された観測機器にて、観測しデータを記録・保存しております。また、流量については、河川の流速と断面積を元に算出しています。なお、上記データについては、[「水文水質データベース」](#)で公表しています。
- 水質については、公共用水域の水質監視地点として 15 地点で毎月 1 回採水および分析を行っており、分析項目、頻度は、水質監視地点毎に設定し、結果を[「水文水質データベース」](#)で公表しています。

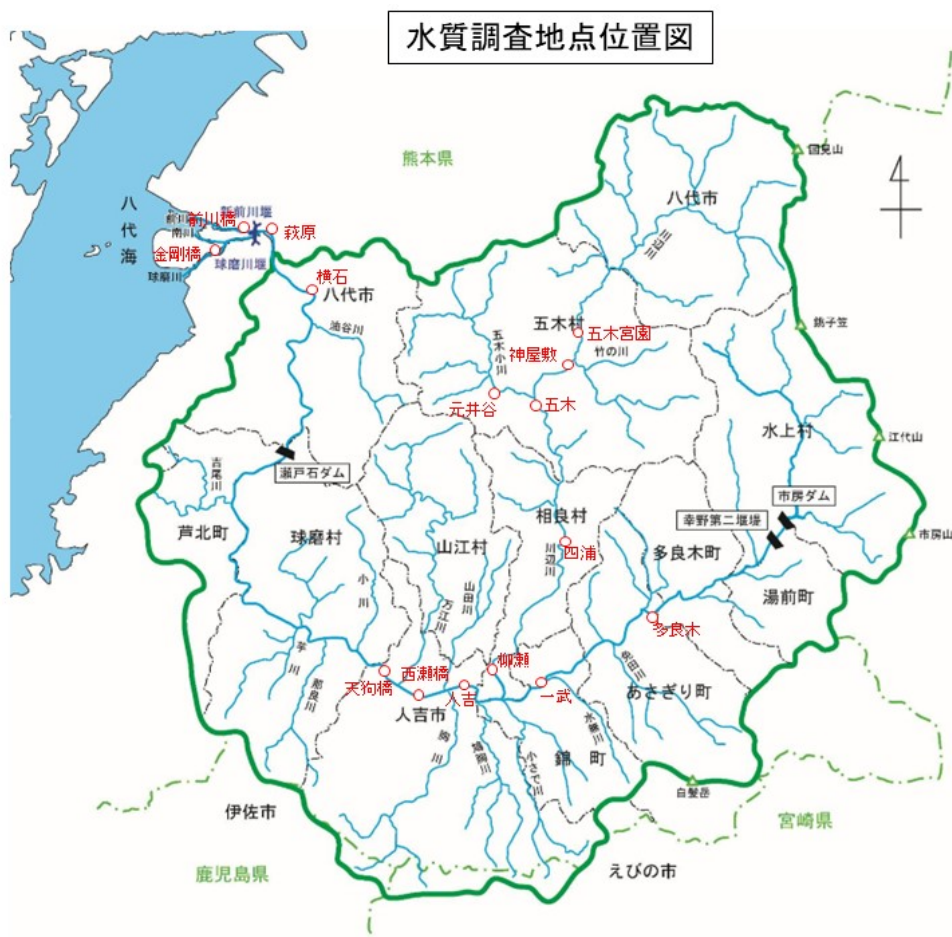
図 球磨川水系における水質調査地点位置図
