## 球磨川水系に関するよくあるご質問（FAQ）

国土交通省 九州地方整備局 八代河川国道事務所

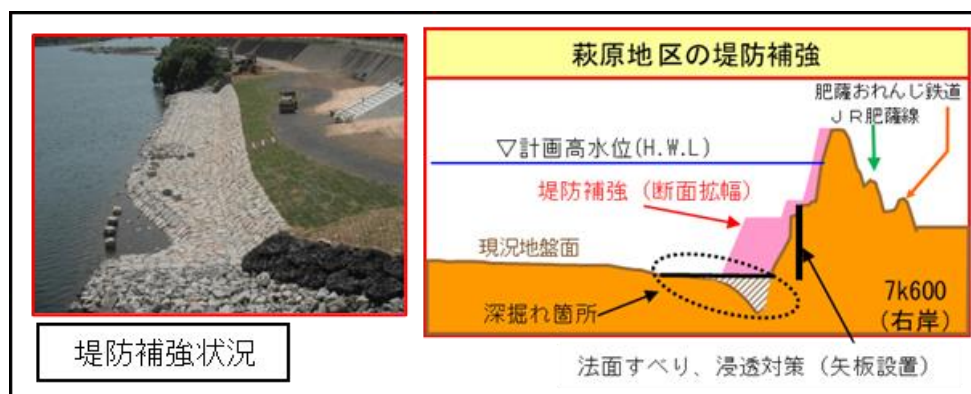
図 八代市萩原地区の堤防補強

○ 具体的には八代市萩原地区の堤防補強や中流部の築堤・宅地かさ上げ、人吉市中神地区の河道掘削、また、内水対策など、球磨川の治水安全度の向上に向けた河川整備を着実に進めてきたところです。

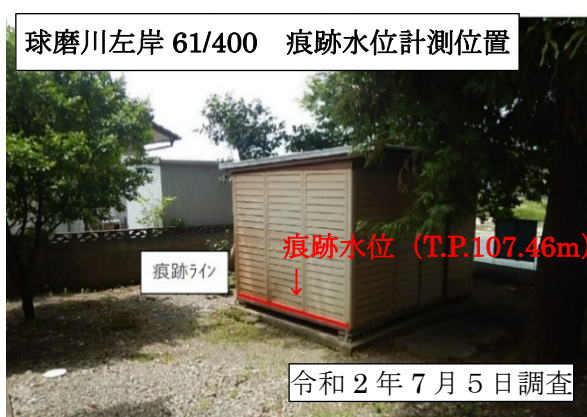
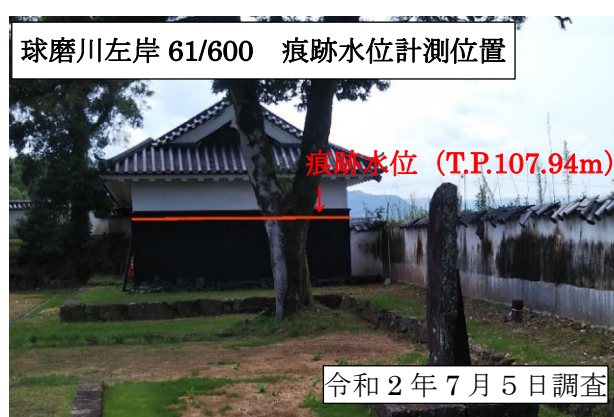
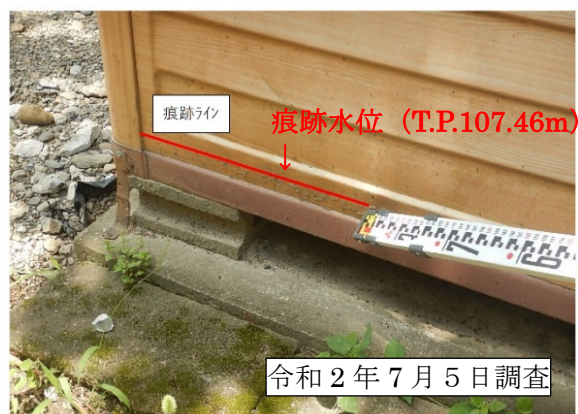
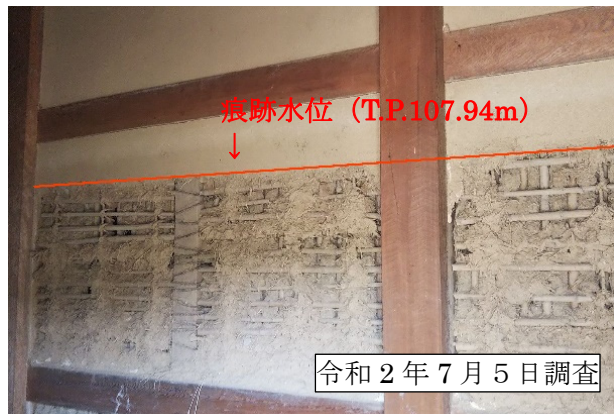
写真 球磨川左岸 61/400、61/600 洪水痕跡水位計測位置

洪水痕跡水位については、人吉大橋付近の左右岸で複数箇所調査を実施しています。調査結果の中で最も球磨川本川に面している左岸 61/400、61/600 の2点の洪水痕跡水位を用いて、人吉大橋地点におけるピーク水位の検証を行っており、洪水痕跡と危機管理型水位計の計測値は概ね合致しています。

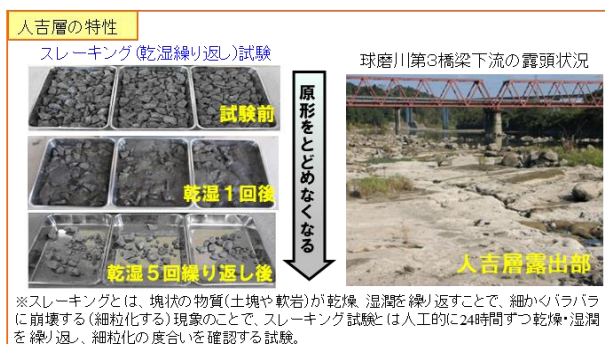
図 人吉層の特性

○ 人吉地区に存在する人吉層は脆弱なシルト岩が主体で強度が低く、乾湿の繰り返しにより劣化し、流水により洗掘が進行すると、護岸、橋梁等の維持管理への影響が懸念されます。また、人吉層の露出や砂礫層の減少により、景観面の悪化や河川環境への影響が懸念されます。

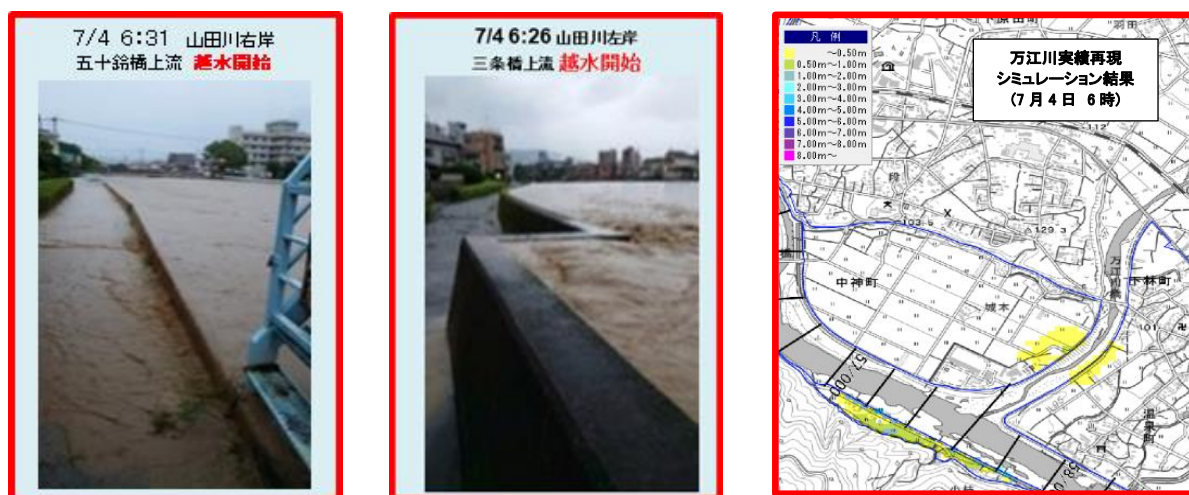
図 山田川・万江川からの氾濫開始時間

また、万江川については、実績を再現したシミュレーション結果より6時頃から氾濫が開始したと想定されます。

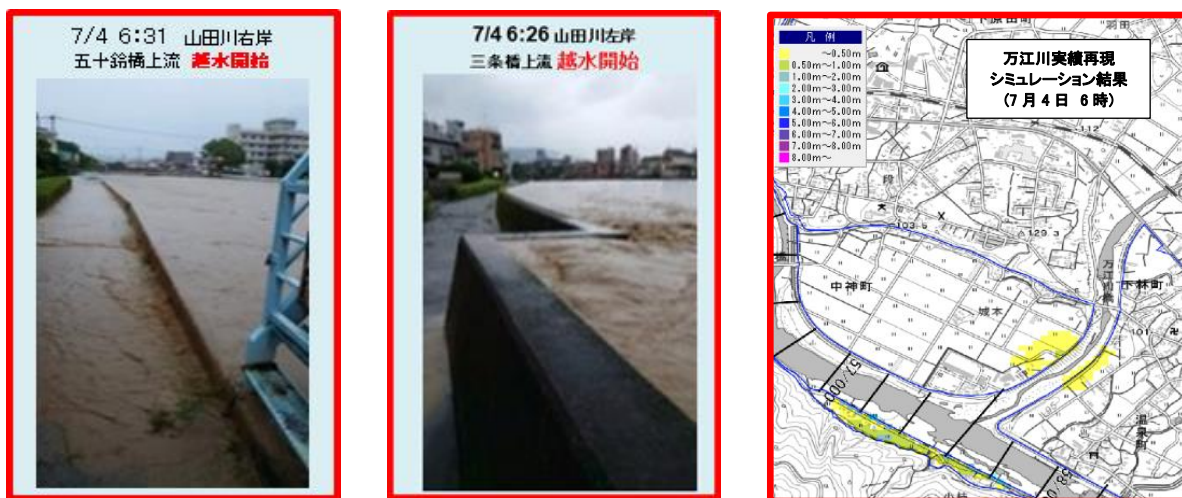
図 山田川・万江川からの氾濫開始時間

また、万江川については、実績を再現したシミュレーション結果より6時頃から氾濫が開始したと想定されます。

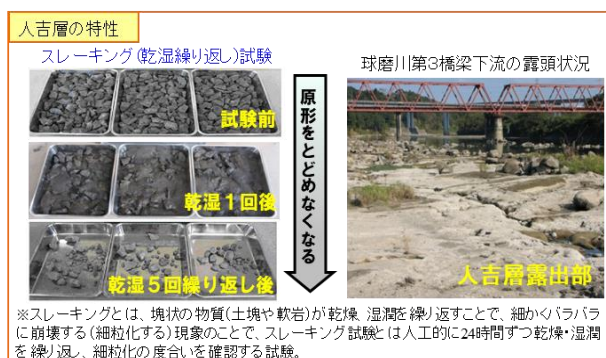
図 人吉層の特性

- この人吉層は、脆弱なシルト岩が主体で強度が低く、乾湿の繰り返しにより劣化し、流水により洗掘が進行すると、護岸、橋梁等の維持管理への影響が懸念されます。また、人吉層の露出や砂礫層の減少により、景観面の悪化や河川環境への影響が懸念されます。

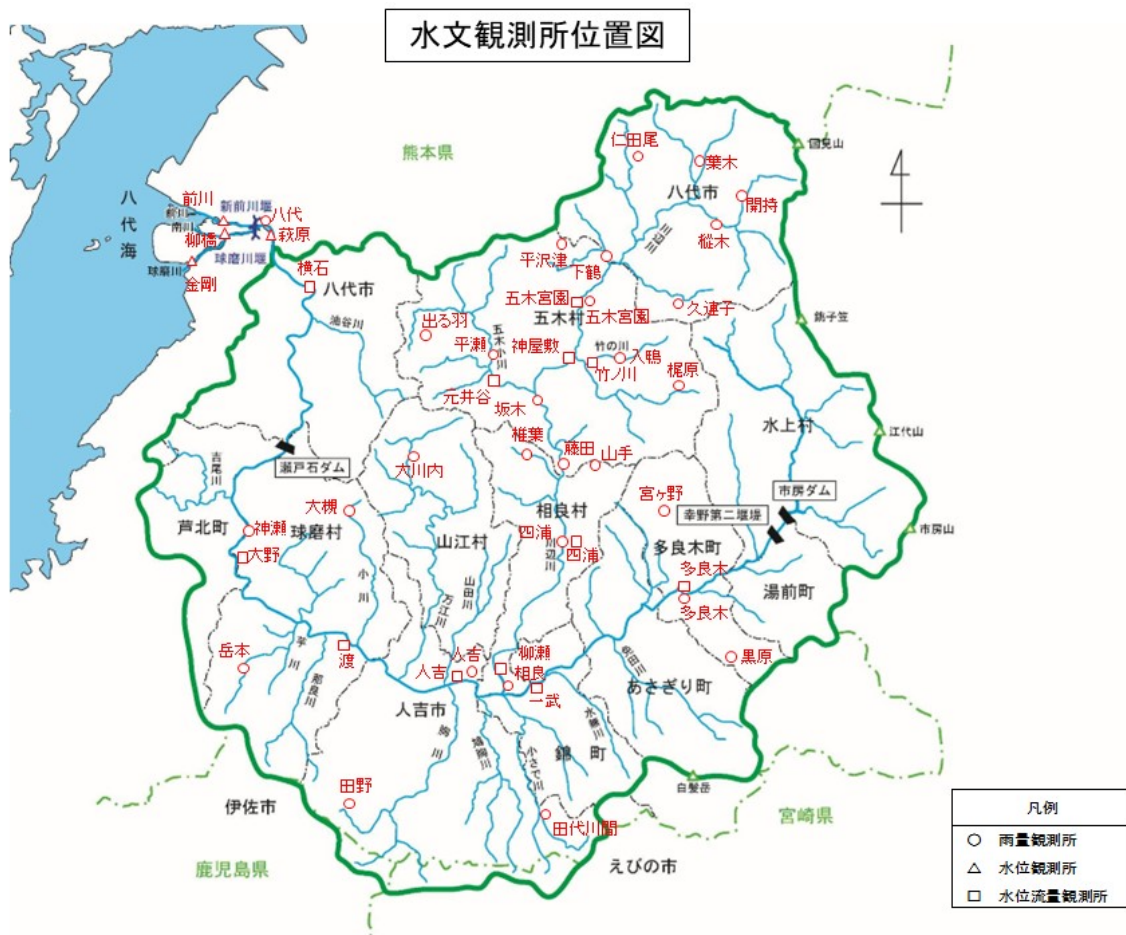
図 球磨川水系における国土交通省管理の水文観測所位置図

- 球磨川水系では、国土交通省が管理する雨量観測所（29箇所）、水位観測所（4箇所）及び水位流量観測所（12箇所）において、水文観測を実施しています。

- 雨量、水位については、各観測所に設置された観測機器にて、観測しデータを記録・保存しております。また、流量については、河川の流速と断面積を元に算出しています。なお、上記データについては、[「水文水質データベース」](#)で公表しています。
- 水質については、公共用水域の水質監視地点として 15 地点で毎月 1 回採水および分析を行っており、分析項目、頻度は、水質監視地点毎に設定し、結果を[「水文水質データベース」](#)で公表しています。
