球磨川水系に関するよくあるご質問（FAQ）

国土交通省 九州地方整備局 八代河川国道事務所

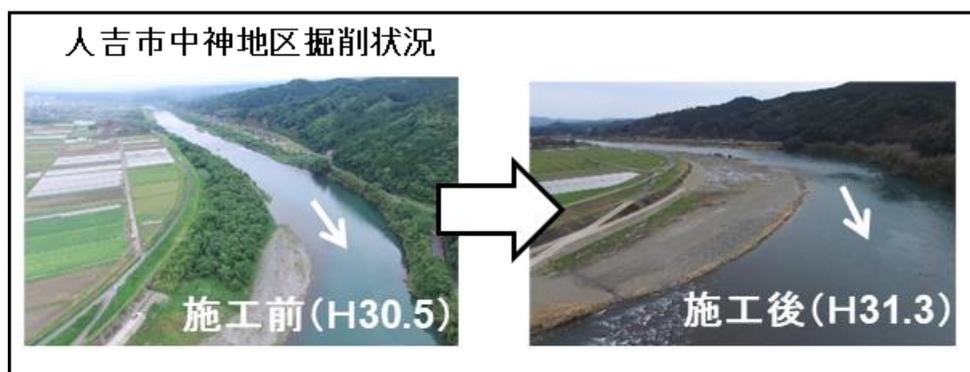
図 人吉市中神地区掘削状況

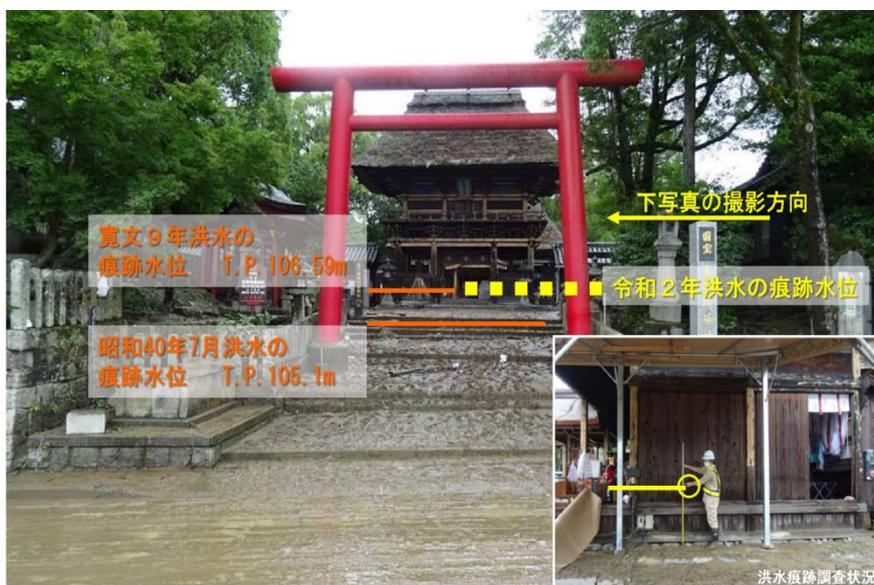
写真 国宝青井阿蘇神社の洪水痕跡

- なお、令和 2 年 7 月洪水は、青井阿蘇神社で、昭和 40 年 7 月洪水を約 1.5m 上回り、寛文 9 年洪水（1669 年）と同程度の浸水深となる歴史的洪水となりました。

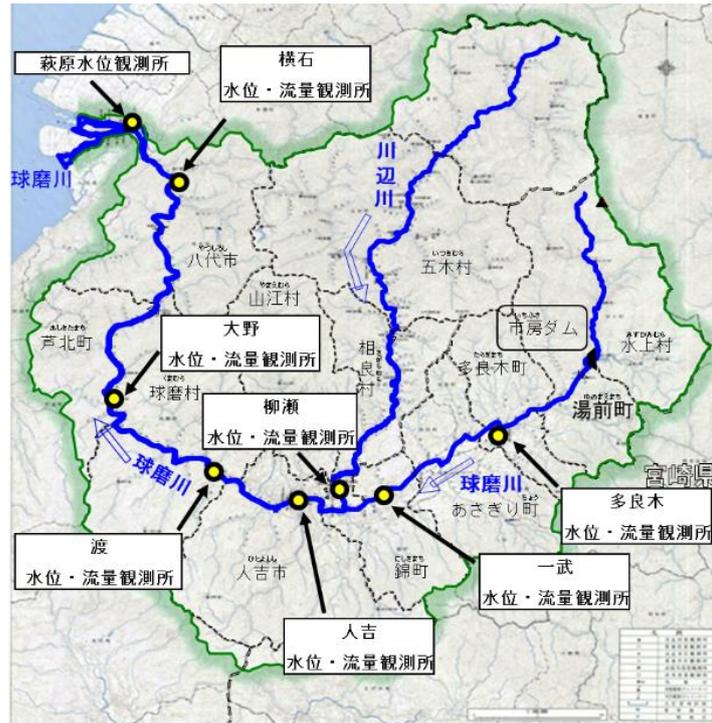
図 球磨川水系における水位及び水位流量観測所の位置図

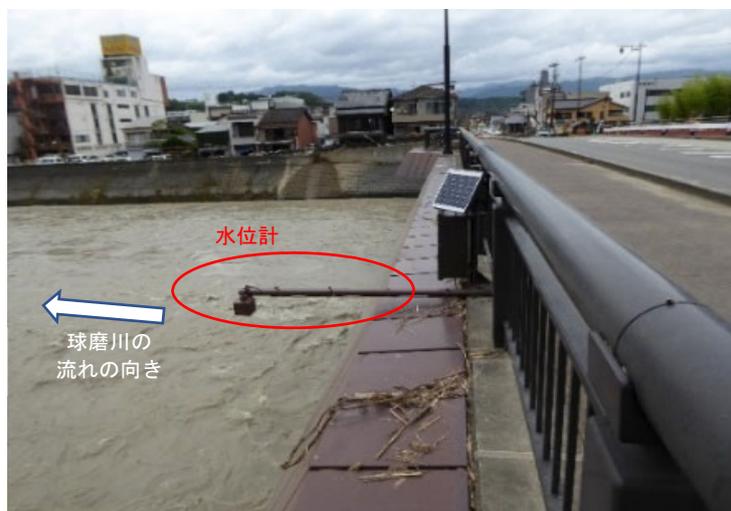
○ まず、1点目の水位計の配置についてご説明します。人吉大橋に設置している危機管理型水位計の設置位置は、人吉大橋地点の計画堤防高より2m以上程度高い位置（危機管理型水位計設置高 TP.108.24m、計画堤防高 TP.105.97m）（図1）で、人吉大橋の高欄の基礎となる部分から下流側に向かって約1m突き出る形で設置しています。（写真1）

写真1 危機管理型水位計の設置写真

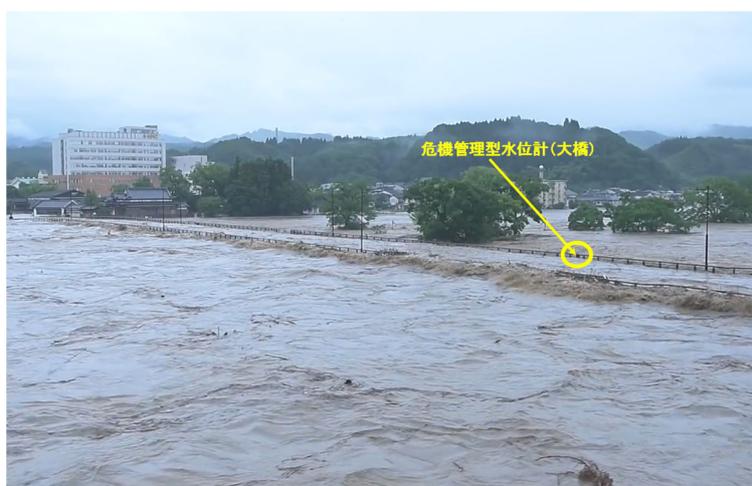
写真2 出水時の状況(R2.7.4 11:18撮影)

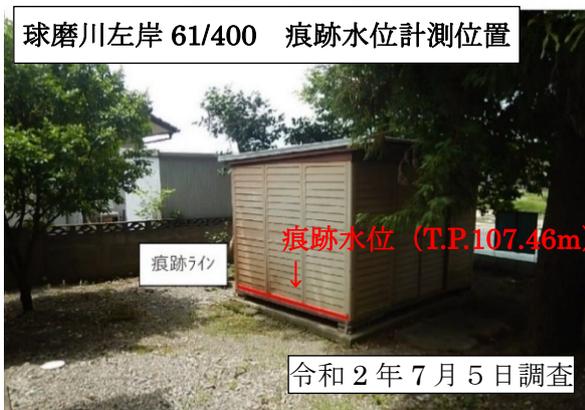
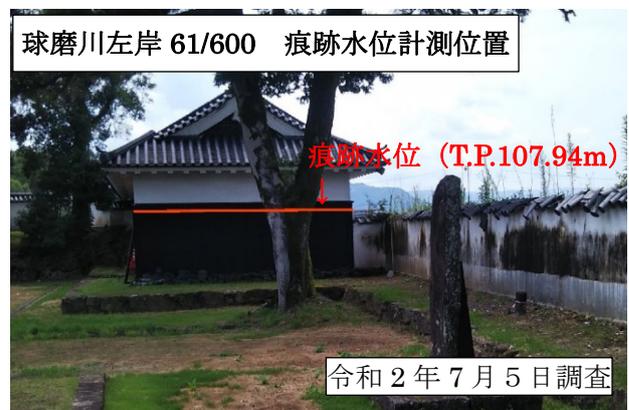
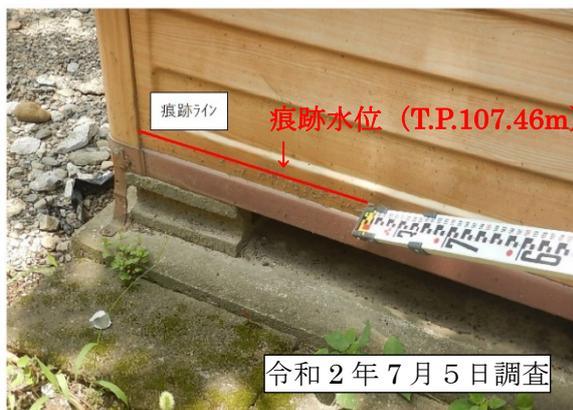
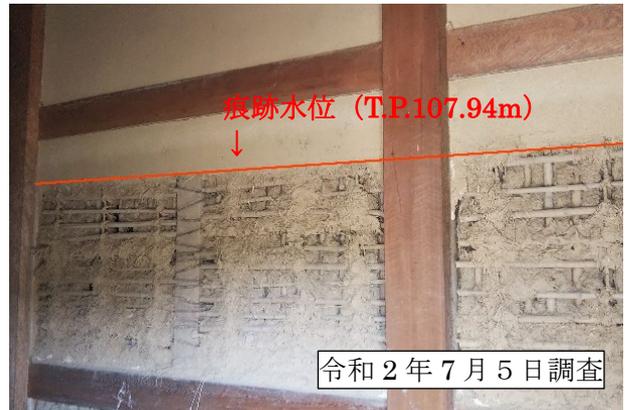
写真 球磨川左岸 61/400、61/600 洪水痕跡水位計測位置

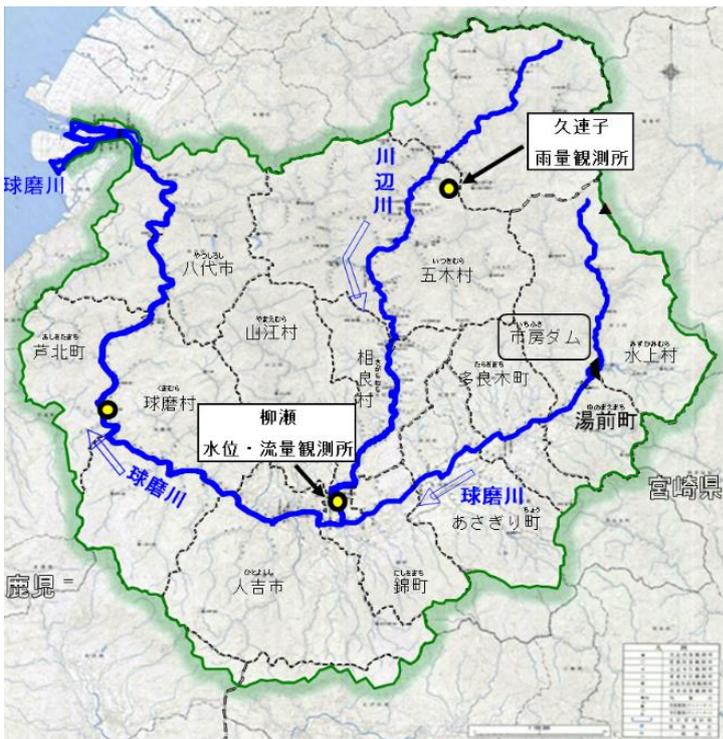
図 久連子雨量観測所、柳瀬水位・流量観測所の位置図

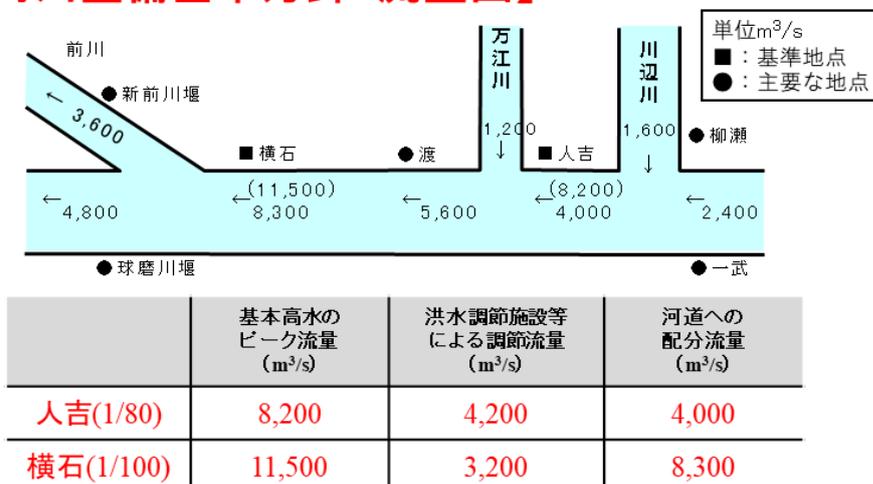
図 河川整備基本方針における流量配分図

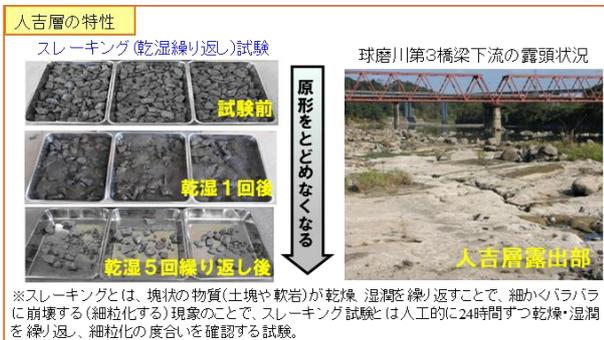
- 人吉地区に存在する人吉層は脆弱なシルト岩が主体で強度が低く、乾湿の繰り返しにより劣化し、流水により洗掘が進行すると、護岸、橋梁等の維持管理への影響が懸念されます。また、人吉層の露出や砂礫層の減少により、景観面の悪化や河川環境への影響が懸念されます。
- 球磨村渡～人吉市街部の区間は、砂礫層が薄く、大規模な掘削を行うことにより人吉層（軟岩）が露出する状況となります。

図 人吉層の特性

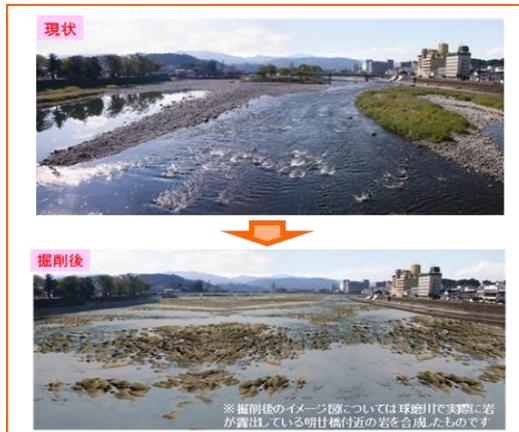
図 人吉層の露出に伴う景観への影響

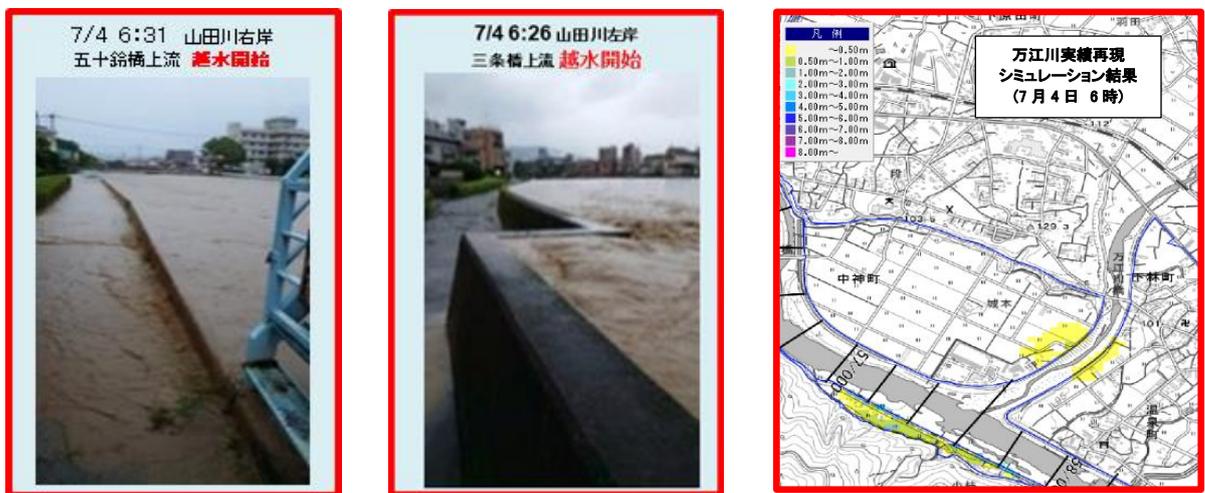
また、万江川については、実績を再現したシミュレーション結果より6時頃から氾濫が開始したと想定されます。

図 山田川・万江川からの氾濫開始時間

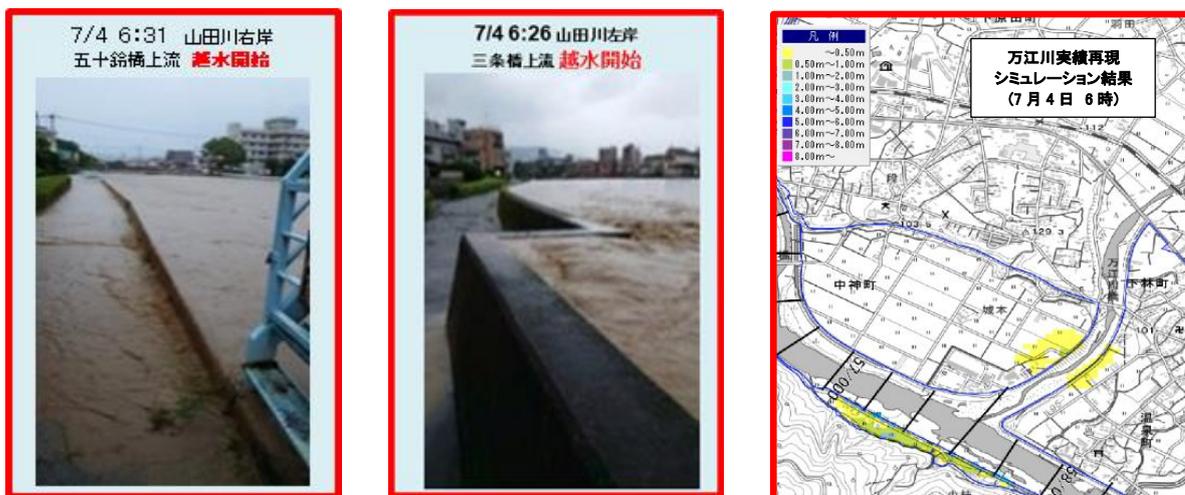
また、万江川については、実績を再現したシミュレーション結果より6時頃から氾濫が開始したと想定されます。

図 山田川・万江川からの氾濫開始時間

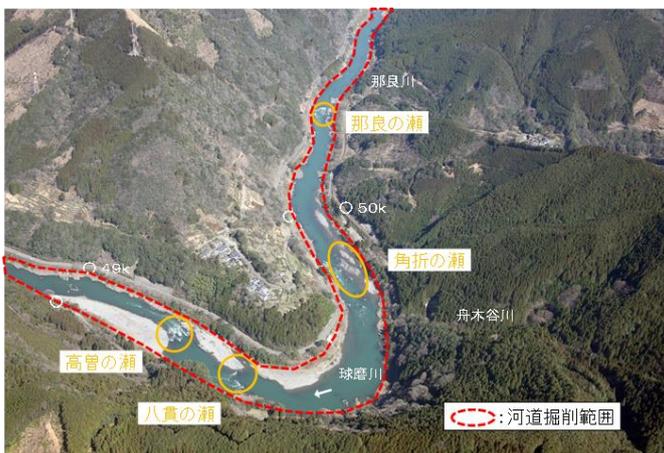
- 整備計画における目標流量を河道掘削により対応する場合、つまり、ダムに代わって河道の掘削を行う場合、中流区間においては、平均 3.2m（最大約 6.5m）の掘削を約 43km にわたって実施することが必要となり、河道の改変が非常に大きくなります。そのため、現状の動植物の生息・生育・繁殖環境の保全是困難であると想定され、河川環境への影響がかなり大きなものになると考えられます。
- また、球磨村渡から人吉市街部の人吉区間は、砂礫層が薄く大規模な掘削を行うことにより、人吉層が露出する状況となります。

図 中流部において流水型ダムの効果分を掘削で対応した場合のイメージ

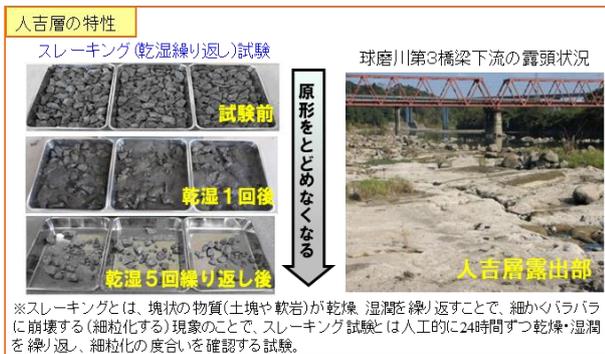
- この人吉層は、脆弱なシルト岩が主体で強度が低く、乾湿の繰り返しにより劣化し、流水により洗掘が進行すると、護岸、橋梁等の維持管理への影響が懸念されます。また、人吉層の露出や砂礫層の減少により、景観面の悪化や河川環境への影響が懸念されます。

図 人吉層の特性

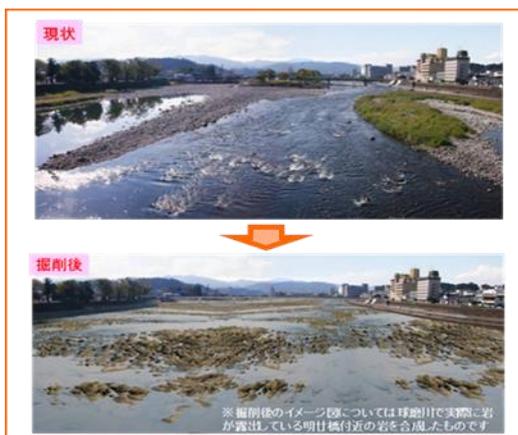
図 人吉層の露出に伴う景観への影響

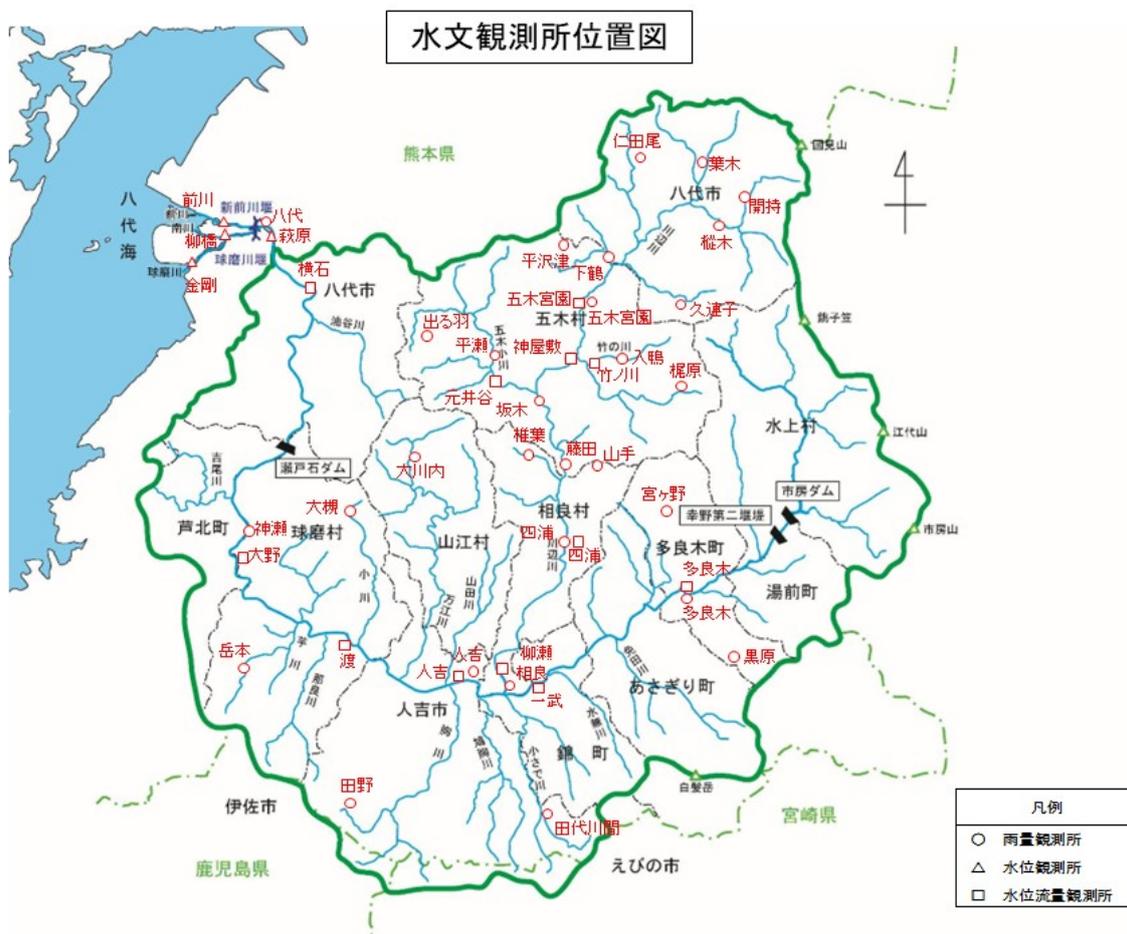
- 球磨川水系では、国土交通省が管理する雨量観測所（29箇所）、水位観測所（4箇所）及び水位流量観測所（12箇所）において、水文観測を実施しています。

図 球磨川水系における国土交通省管理の水文観測所位置図

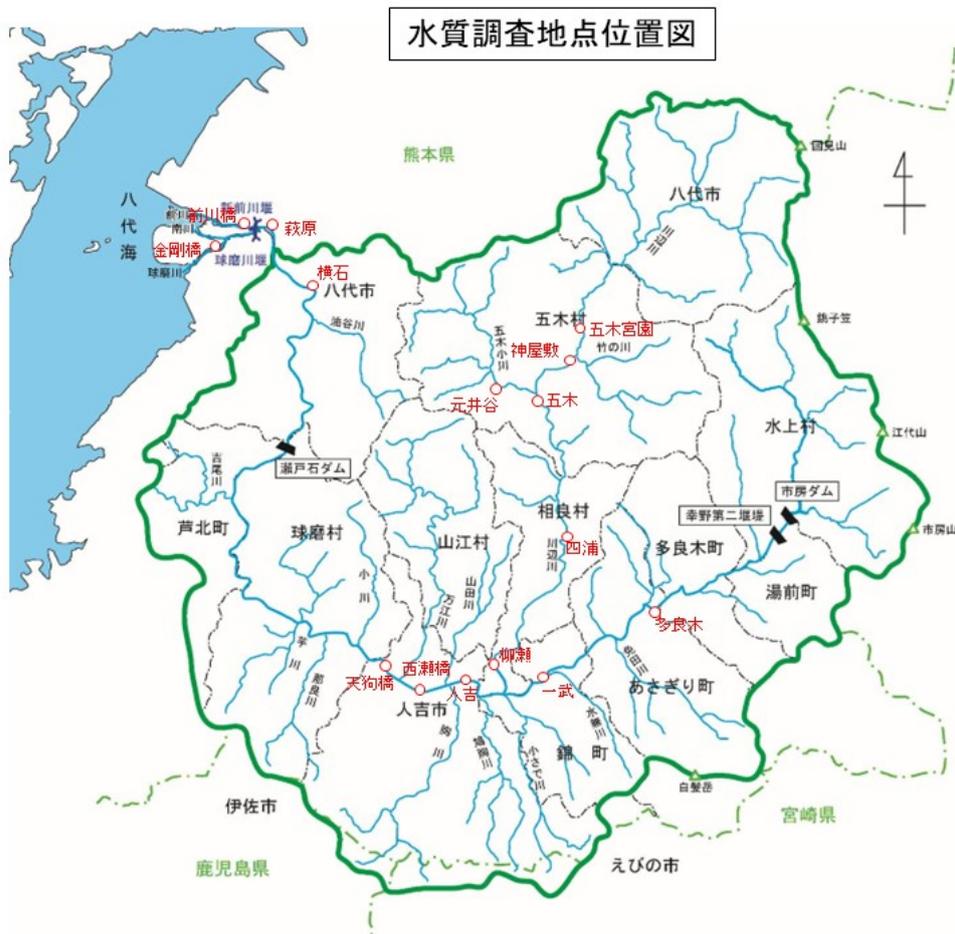
- 雨量、水位については、各観測所に設置された観測機器にて、観測しデータを記録・保存しております。また、流量については、河川の流速と断面積を元に算出しています。なお、上記データについては、[「水文水質データベース」](#)で公表しています。
- 水質については、公共用水域の水質監視地点として15地点で毎月1回採水および分析を行っており、分析項目、頻度は、水質監視地点毎に設定し、結果を[「水文水質データベース」](#)で公表しています。

図 球磨川水系における水質調査地点位置図
