Q8. 令和2年7月豪雨時では、球磨川流域のうち川辺川流域に降った雨は少なかったため、川辺川の流量は小さかったのではないのでしょうか。

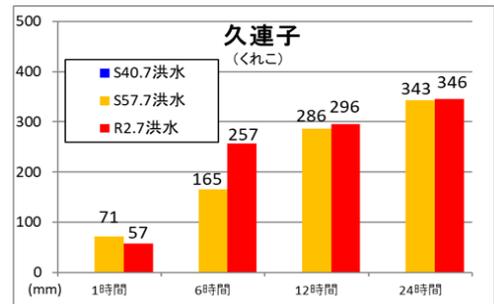
※S55.4の観測開始以来最大の雨量を観測

図 令和2年7月豪雨時の川辺川流域久連子雨量観測所の観測雨量

○ 令和2年7月豪雨は、球磨川流域の全域でこれまでにない記録的な豪雨となり、川辺川流域において観測史上最大の雨量を観測しました。水位についても、川辺川の柳瀬観測所において観測開始以来最高の水位を記録しています。

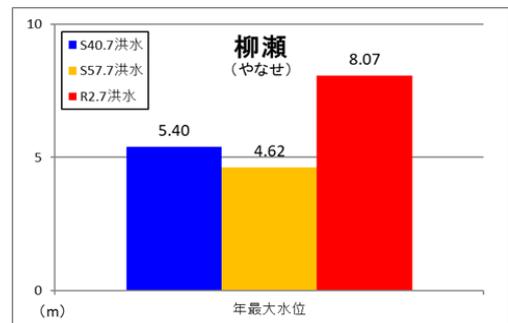
※柳瀬水位観測所は、S26.7より自記観測開始

図 令和2年7月豪雨時の川辺川柳瀬水位観測所の観測水位

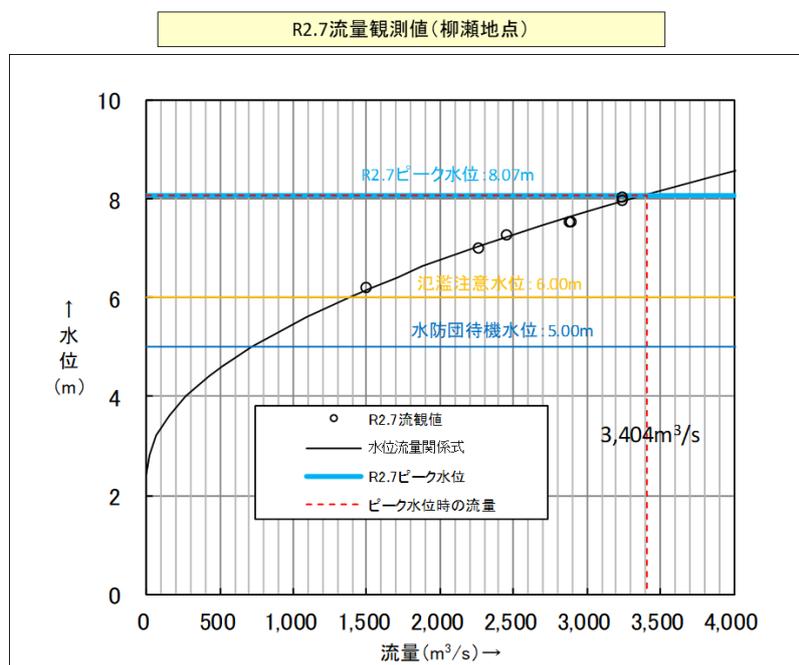
図 柳瀬水位観測所における水位と流量の関係図

- また、令和2年7月豪雨時の川辺川の柳瀬地点のピーク流量については、洪水時の流量観測（令和2年7月4日観測）結果より得られた、水位と流量との関係式から約3,400m<sup>3</sup>/sと推定しており、決して流量が小さかったわけではありません。
