球磨川水系河川整備計画

[国管理区間] (原案)

令和4年4月

国土交通省 九州地方整備局

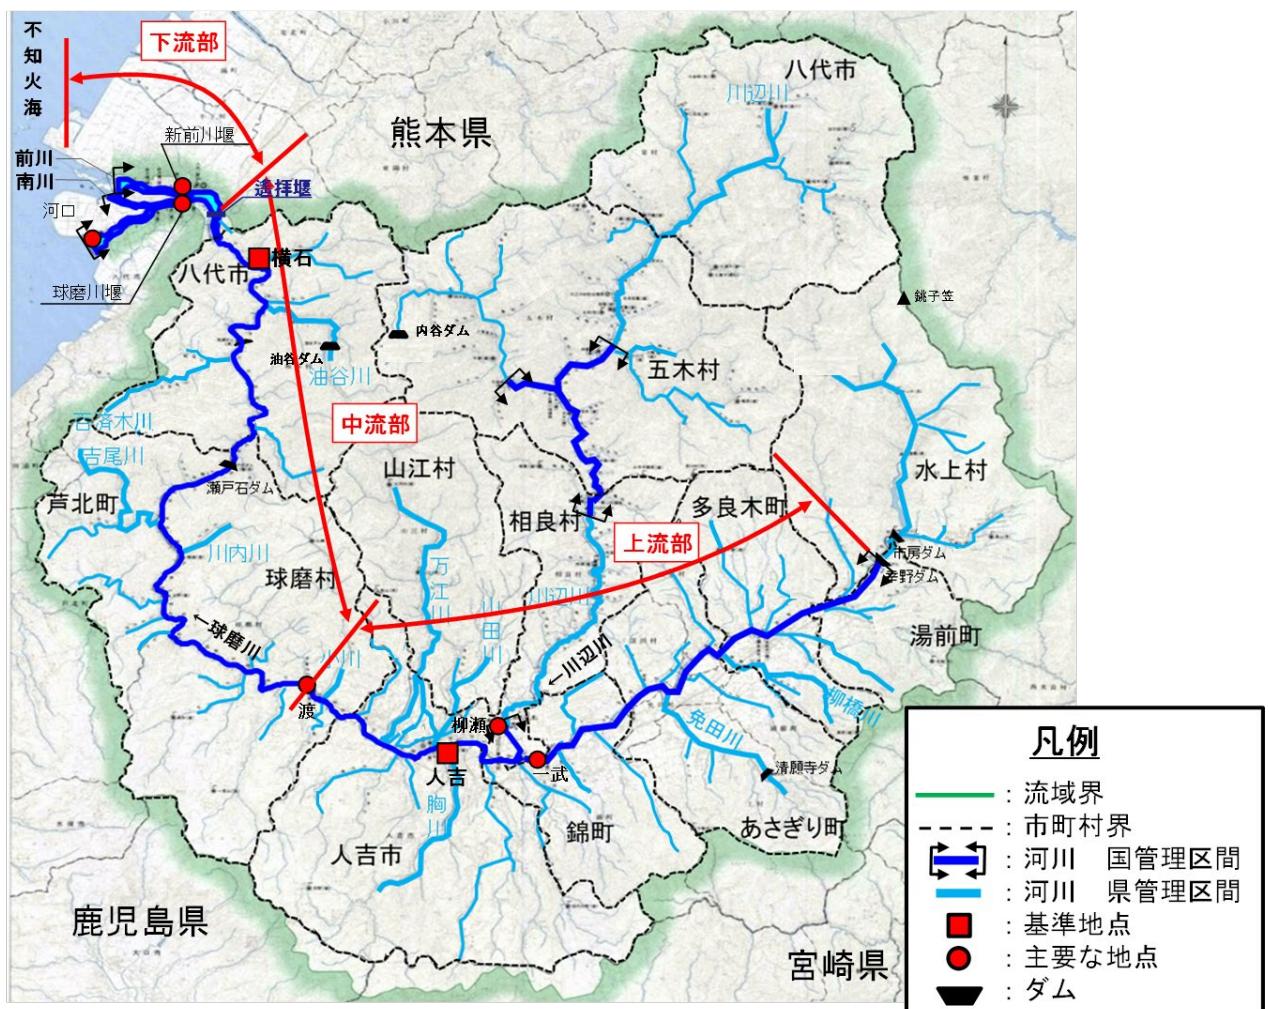
図 1.1 球磨川水系流域図

国では、球磨川本川の河口から幸野ダムまでの区間、支川川辺川及び五木小川の一部、派川前川及び南川の延長 118.3km の区間を管理しており、熊本県では球磨川流域内の 80 河川 428.8km の区間を管理しています(図 1.1)。

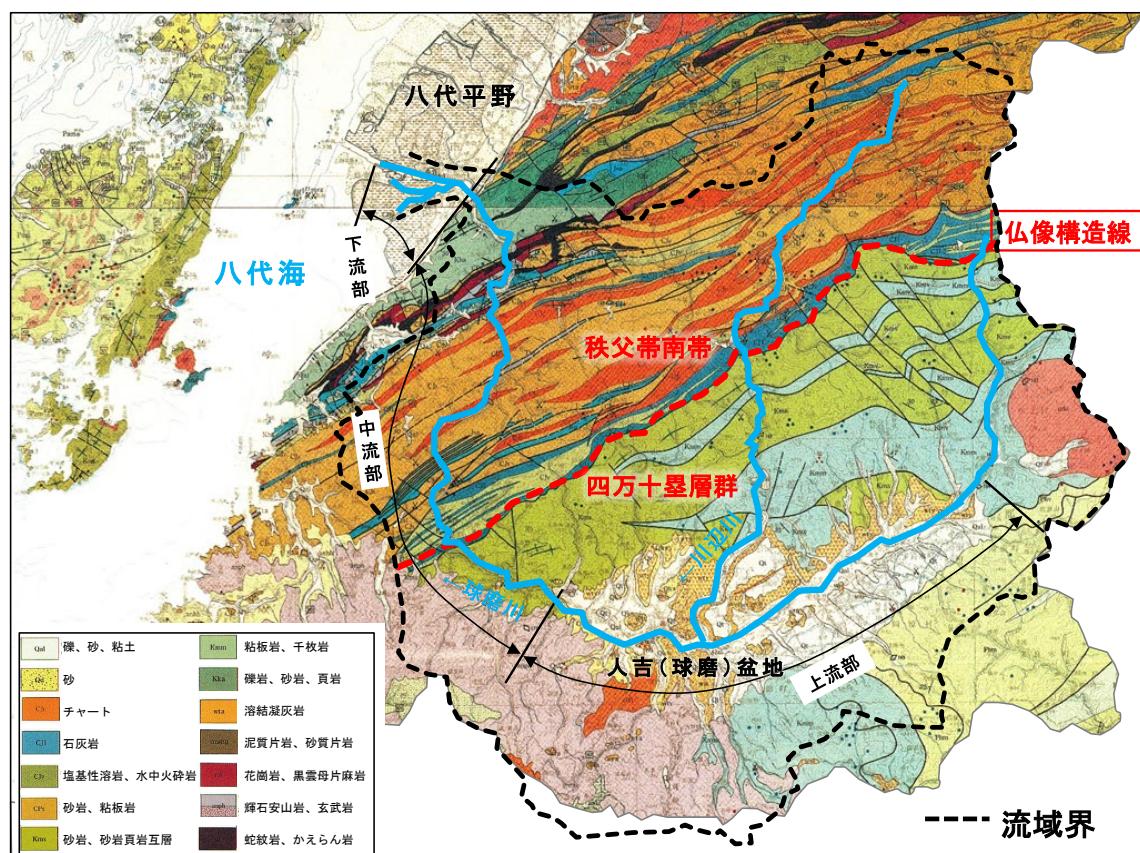
図 1.4 球磨川流域地質平面図

流域の地質は、銚子笠から球磨川中流部の 大坂間 を結ぶ 仏像 構造線が位置しており、これを境に、北側は 秩父 帯南帶と呼ばれ、中・古生代の砂岩、粘板岩等からなっており、その南縁部に石灰岩が分布しています。構造線南側は 四万十 墨 層群と称される中生代の砂岩、粘板岩等が人吉（球磨）盆地を除いて広く分布しており、盆地部には河川の氾濫や火碎流による堆積物が存在しています。

また、人吉地区には、脆弱なシルト岩が主体で強度が低く、乾湿等の変化にも弱い特性がある「人吉層」と呼ばれる軟岩が分布しており、下流八代平野部には沖積層が厚く堆積しています（図 1.4）。

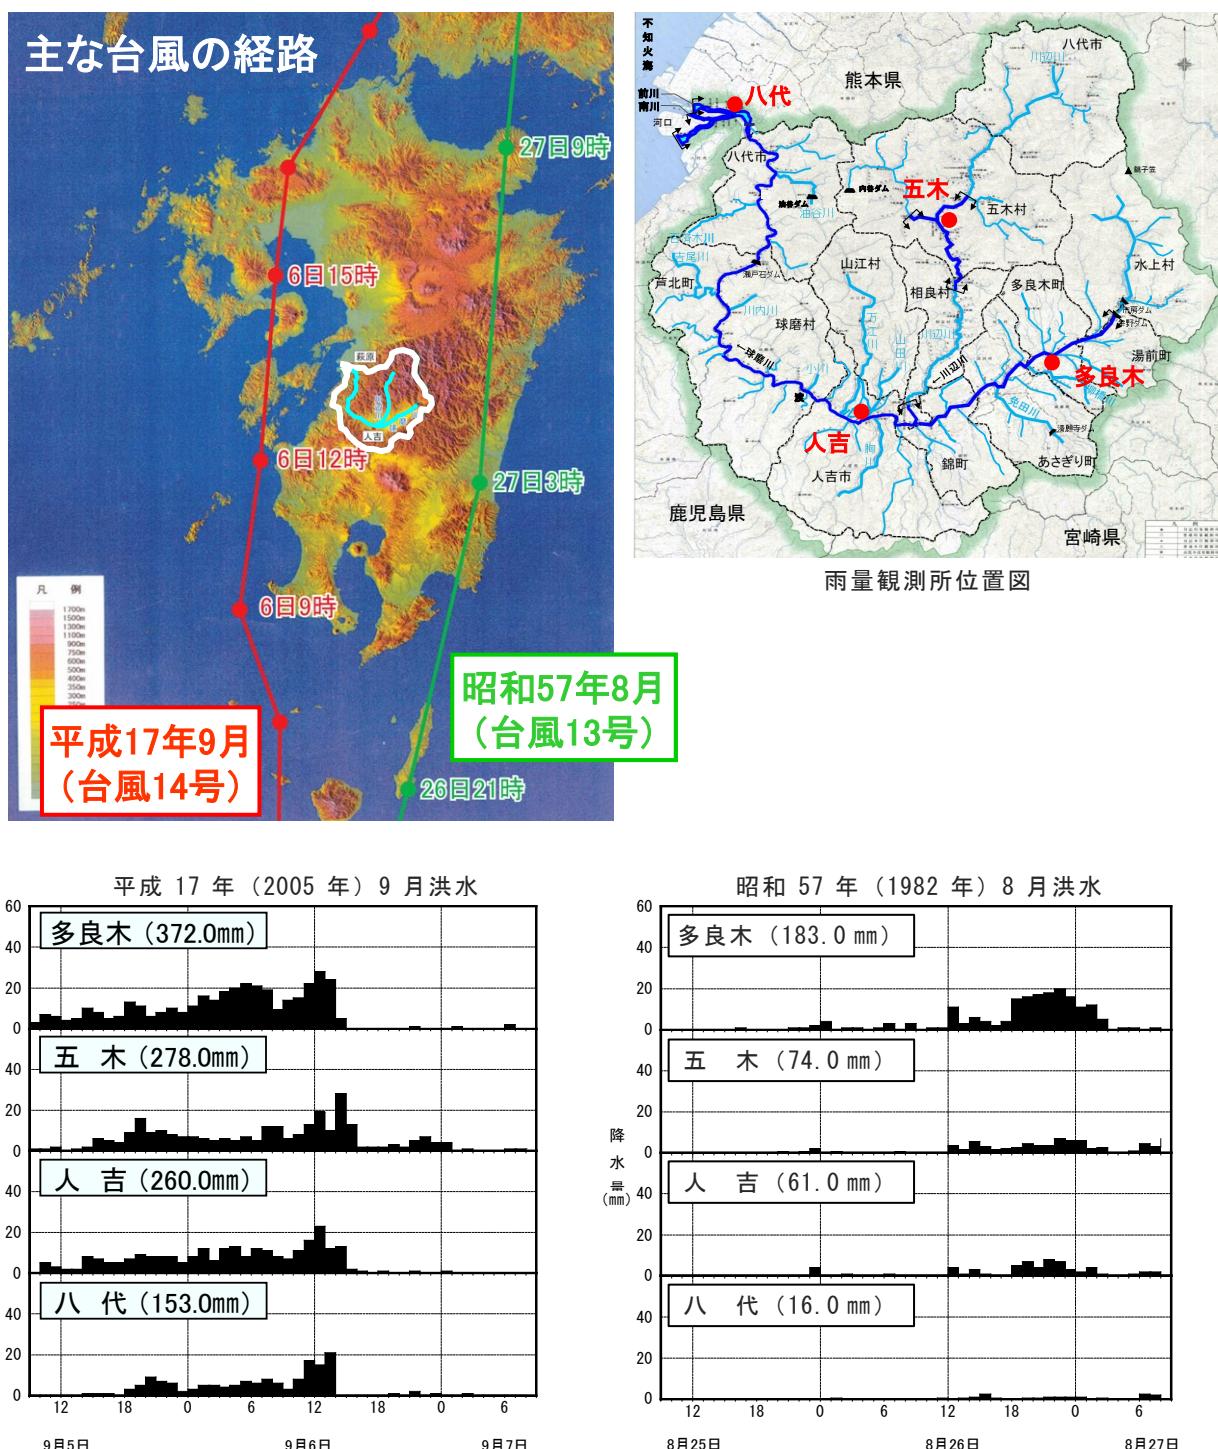
図 1.10 台風性の降雨状況

台風の北上に伴う降雨は、九州山地に接する球磨川上流域で多い傾向にあります。

特に九州の西岸を北上した場合、短時間降雨・総雨量とも多く、その一方、九州の東岸を北上した場合は比較的少ない傾向にあります(図 1.10)。

注：上記のカッコ内は、2 日雨量を示す

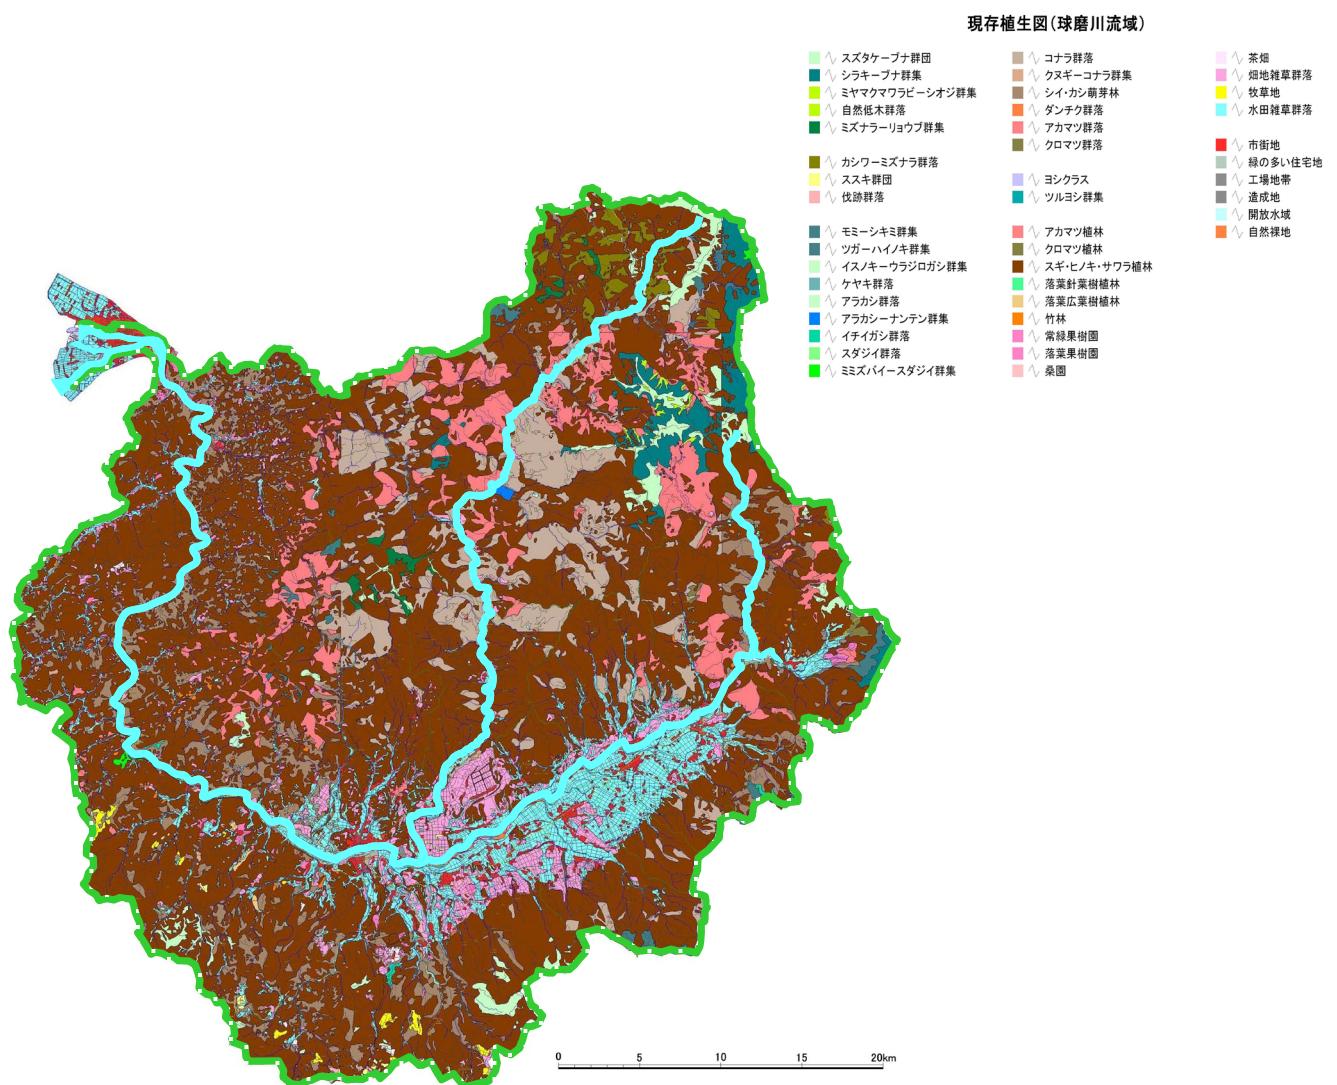
図 1.11 球磨川流域植生図

球磨川流域の植生は、上流部はブナ林やスギ、ヒノキ、サワラ、アカマツの常緑針葉樹林、コナラ・クヌギ等の落葉広葉樹林、水田雜草群落、中流部はシイ・カシ萌芽林やスギ、ヒノキ、サワラの常緑針葉樹林となり、下流部は水田雜草群落が占めています。（図1.11）。

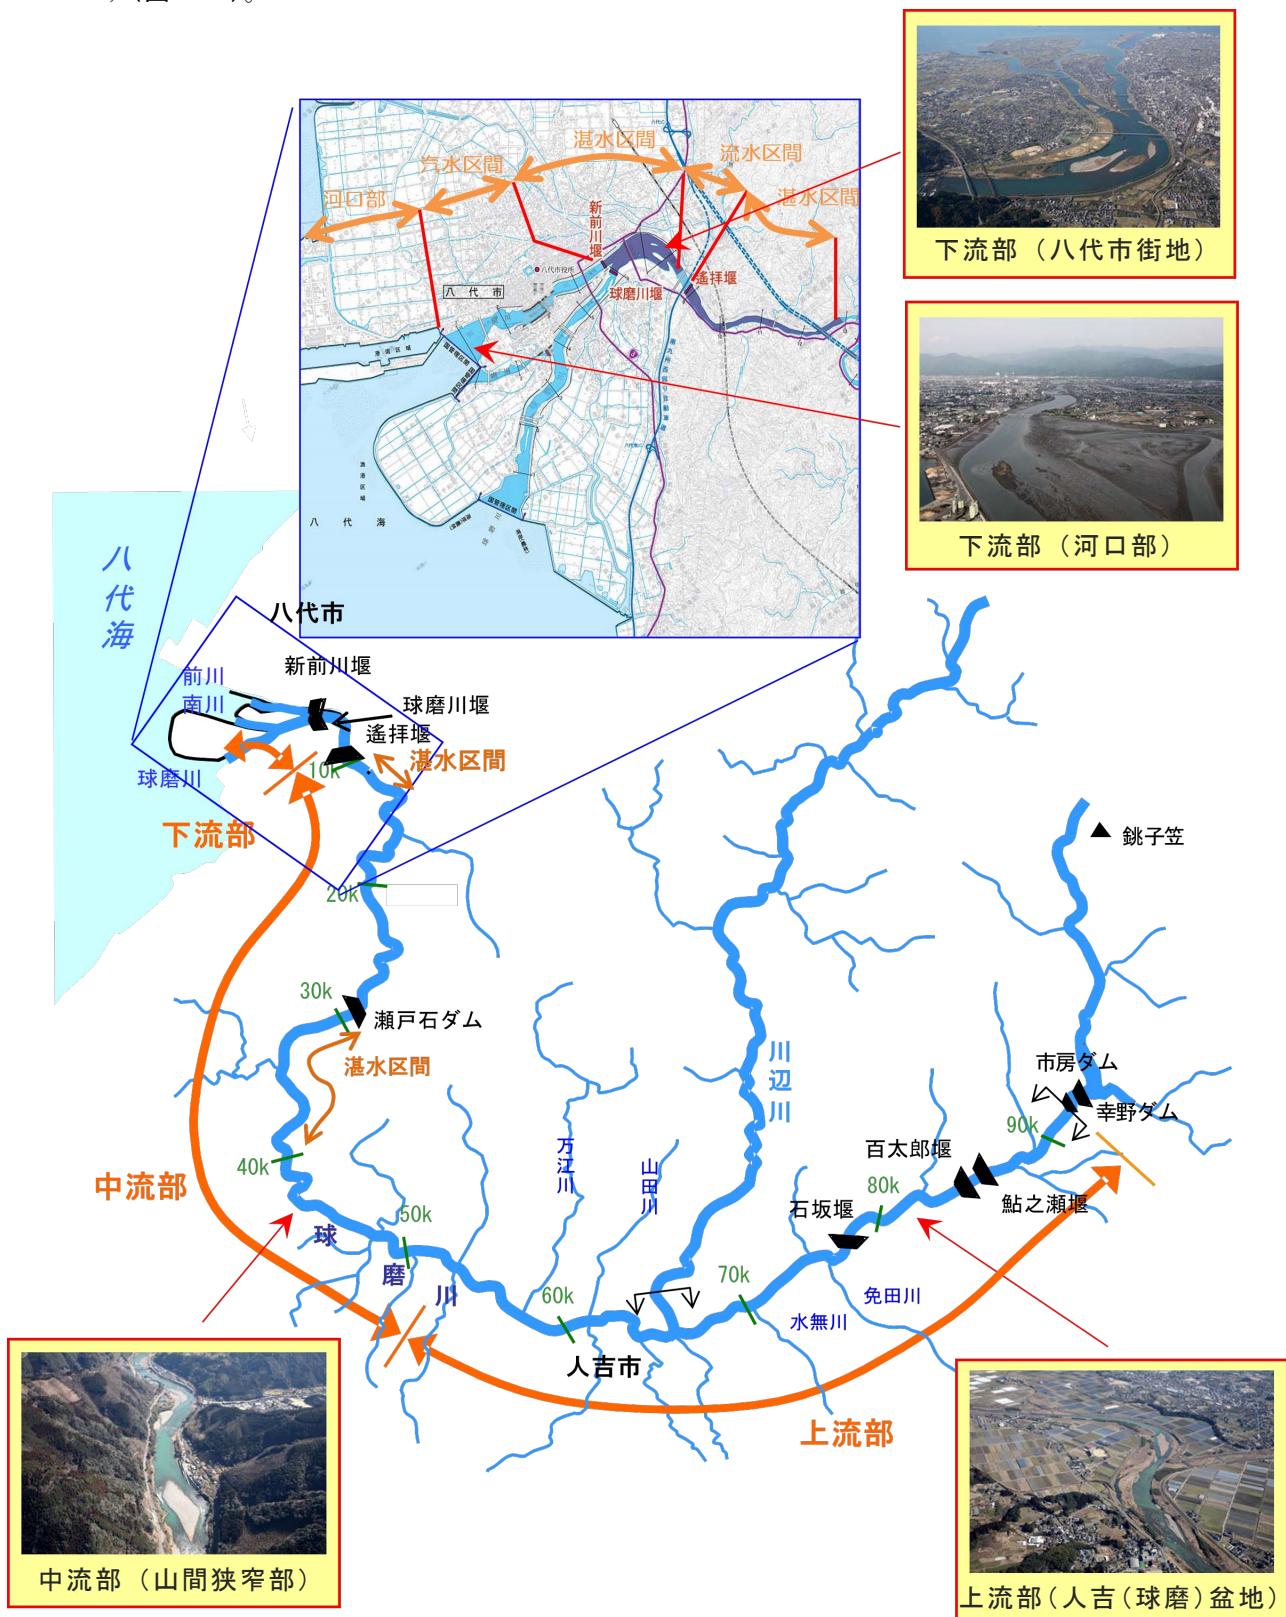
図 1.12 球磨川流域区分図

球磨川では、全川においてオオクチバスやブルーギル等の外来魚やセイタカアワダチソウ等の外来植物が確認されており、在来種の生息・生育・繁殖への影響が懸念されています(図 1.12)。

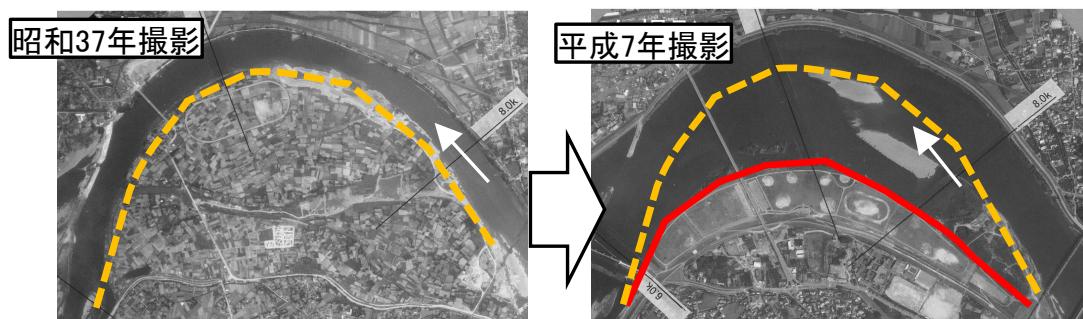
図 1.52 渡町地区の河道拡幅（八代市）

下流部では、河道が大きく湾曲し、治水上の要衝となっている八代市渡町地区において、昭和40～50年代に大規模な掘削等を実施し、河道拡幅を実施しました(図1.52)。現在では、広大な高水敷が球磨川河川緑地として広くスポーツやレクリエーションに利用されています。

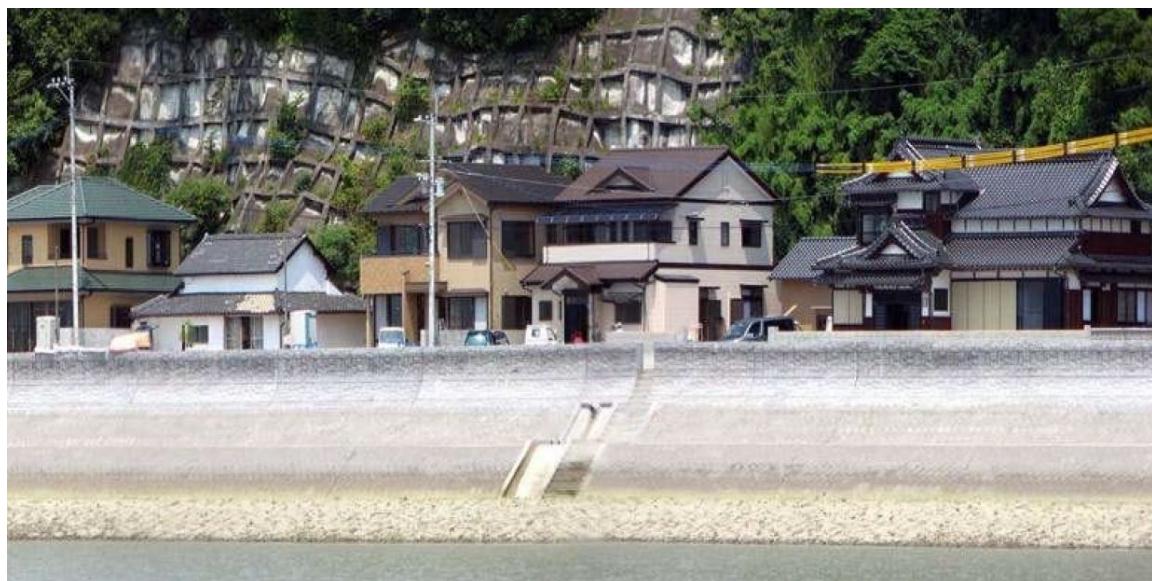
図 1.59 鼠藏地区の高潮堤防完成時の状況（八代市）

平成 11 年（1999 年）9 月に襲来した台風 18 号による高潮の影響で、八代市鼠藏地区等において、家屋の浸水被害が発生しました。このため、河口部の八代市鼠藏地区において高潮堤防の整備を実施し平成 19 年（2007 年）に完成しました（図 1.59）。

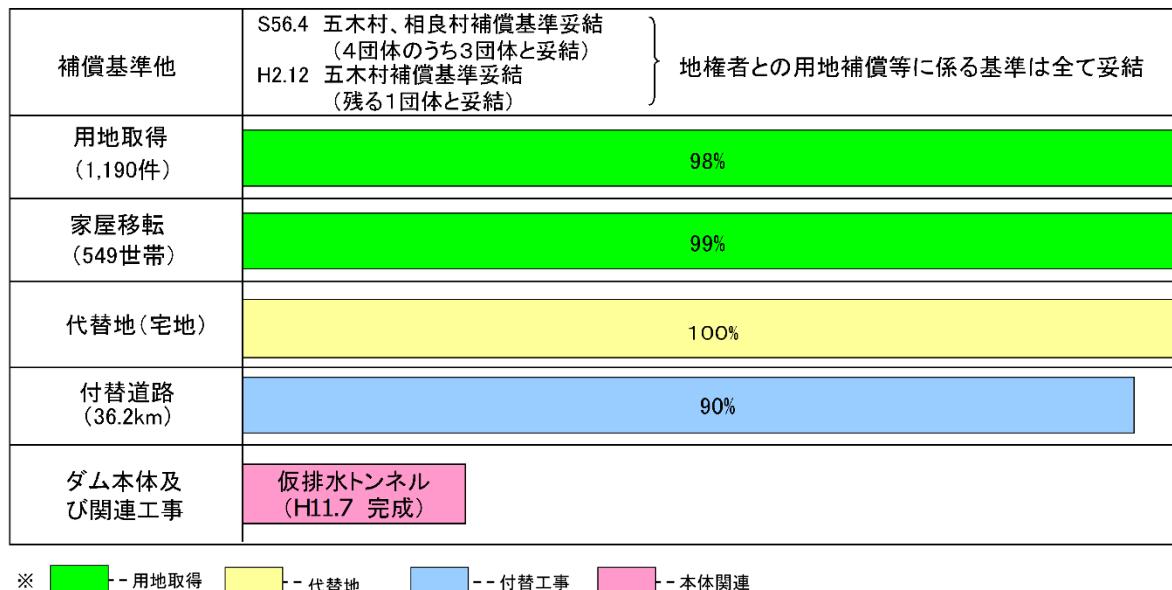
図 1.60 川辺川ダム建設事業の進捗状況※（令和 4 年（2022 年）3 月時点）

昭和 44 年（1969 年）4 月の建設事業に着手以降、川辺川ダム建設事業に伴う用地取得や、家屋移転、代替地整備、付替道路の建設等の川辺川ダム水没地の生活再建事業を進めています。また、ダム建設のための仮設備である仮排水トンネルについても平成 11 年（1999 年）7 月に完成しています。平成 20 年（2008 年）9 月の熊本県知事の川辺川ダム計画の白紙撤回表明後も、五木村の生活再建のための 4 事業（頭地大橋を含む県道宮原五木線の建設等）を実施しました。ダム本体及び本体関連工事を除くと川辺川ダム建設事業の進捗は、令和 4 年（2022 年）3 月までに一部の用地取得や付替道路の建設を残し、概ね完了しているところです（図 1.60）。

※従来から実施してきた貯留型の川辺川ダムに関する事業の進捗

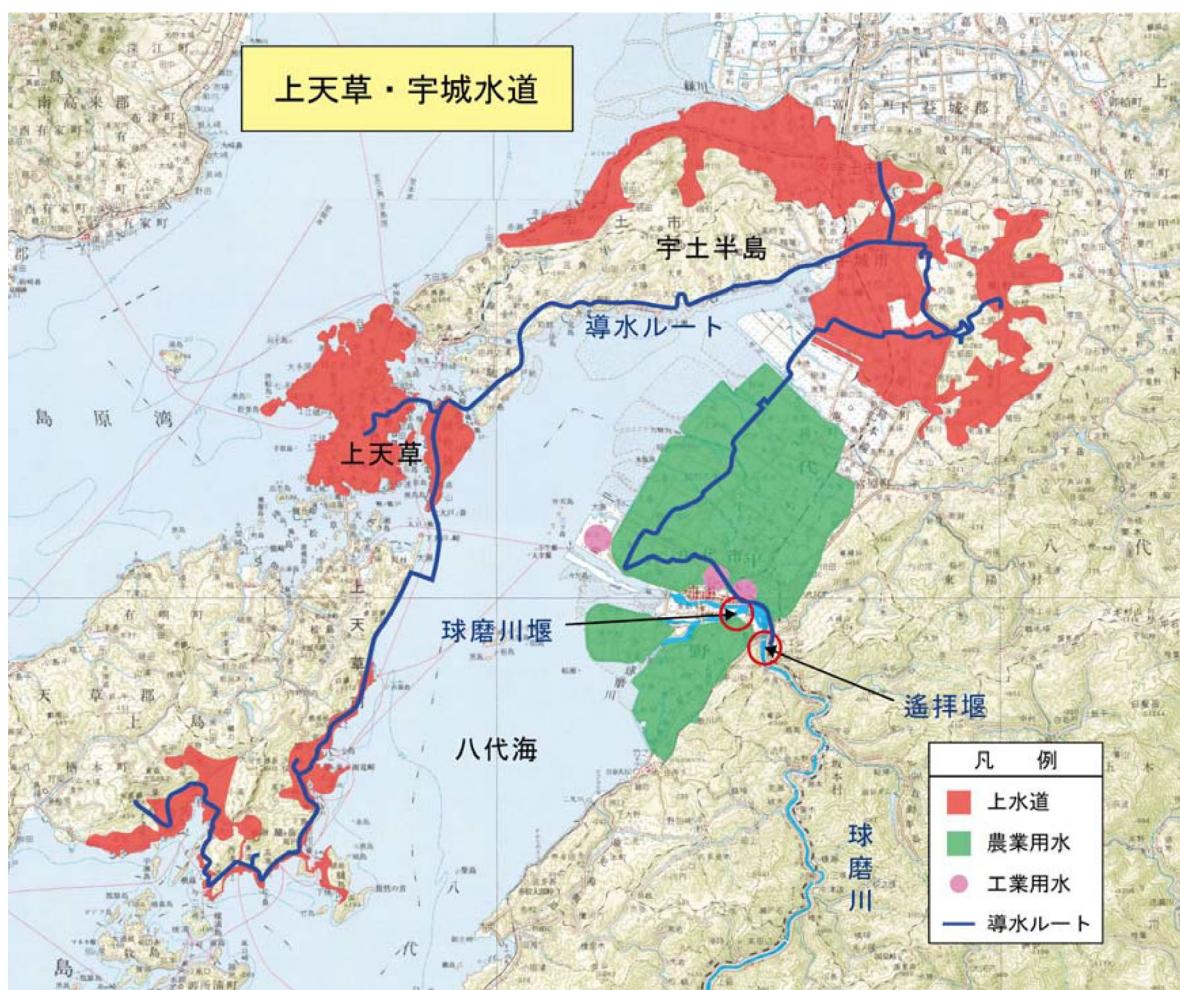
図 1.64 広域的な水利用

水道用水としては、遙拝堰から取水されている 上天草・宇城水道企業団水道及び坂本地区簡易水道に使われています。また、工業用水としては同堰から八代市の工業地帯に供給されています（図 1.64）。

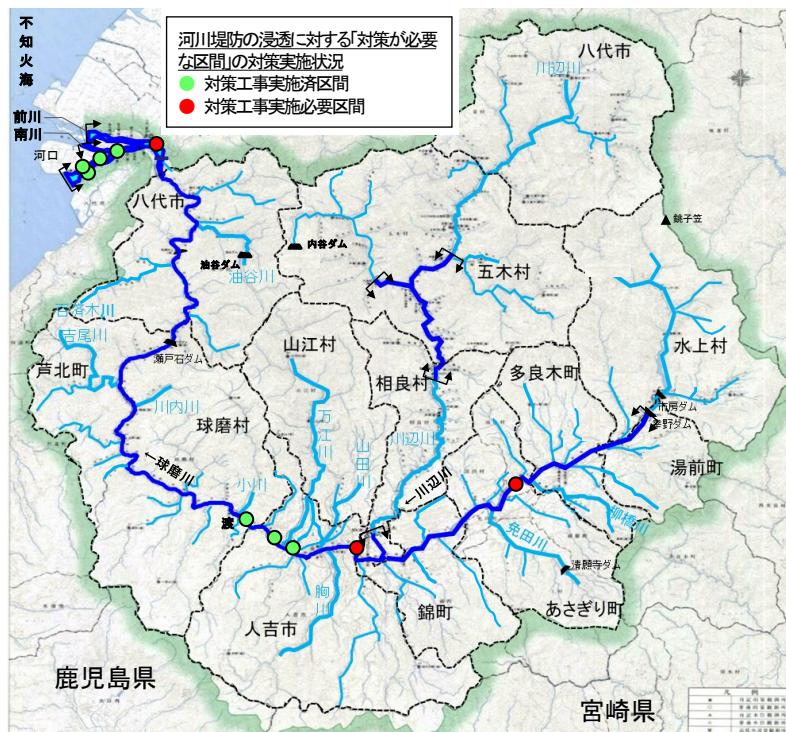
図 2.10 河川堤防の浸透に対する「対策が必要な区間」の対策実施状況

令和 2 年 7 月豪雨においては、堤防決壊 2 箇所、堤防損傷 10 箇所の堤防の被害が発生し、侵食や漏水・浸透に対する堤体漏水の発生も確認されており、今後も堤防の安全性の確保を図るため、対策が必要な区間の検討に加え、侵食に対する点検や照査を行い、必要に応じて堤防の質的強化対策を実施していく必要があります。

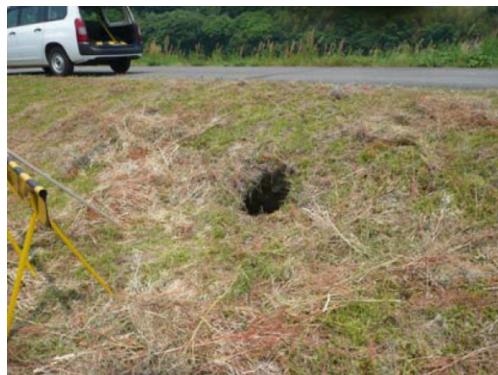
図 2.18 堤防陥没の発見箇所

堤防や護岸は、経年的な老朽化や降雨・洪水・地震等の自然現象や車両乗り入れ等の人为的な影響を受けることにより、変形やひび割れ等が進行し、放置すると洪水時に変状の拡大や大規模な損傷が発生し、堤防決壊等に繋がるおそれもあります(図 2.18、図 2.19)。また、高潮対策が必要な区間や人吉市街地の堤防はコンクリート構造となっており、老朽化による劣化やひび割れ等が生じています。

このため、日々の河川巡視・点検等により堤防及び護岸の変状を確認するとともに、変状が確認された場合は、原因究明や損傷状態を把握し、必要に応じて補修等を行う必要があります。

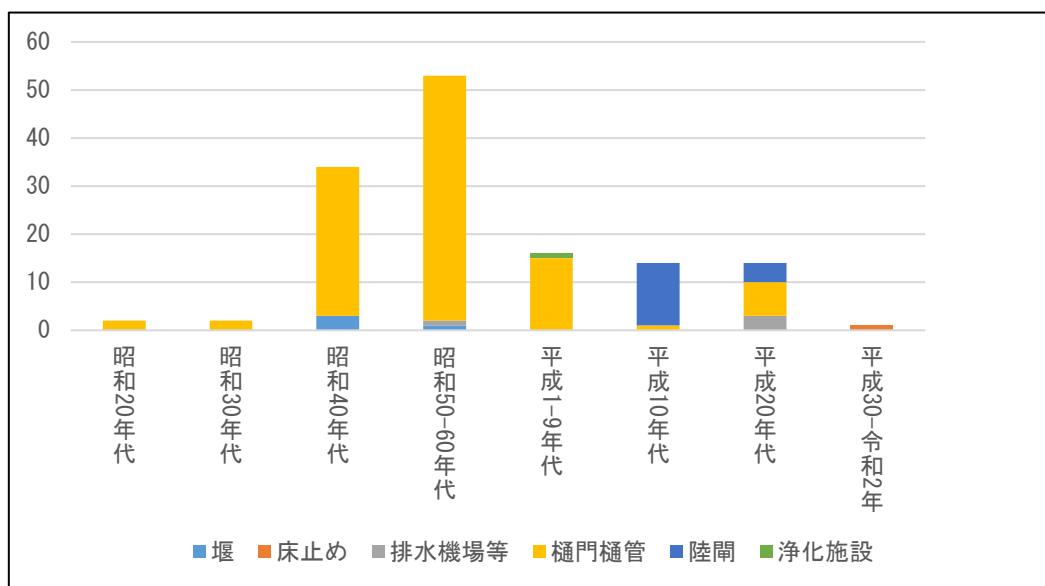
図 2.20 球磨川の河川管理施設の築造時期

橋門・橋管	排水機場等	堰	床止め	陸閘	浄化施設	計
109	4	4	1	17	1	136

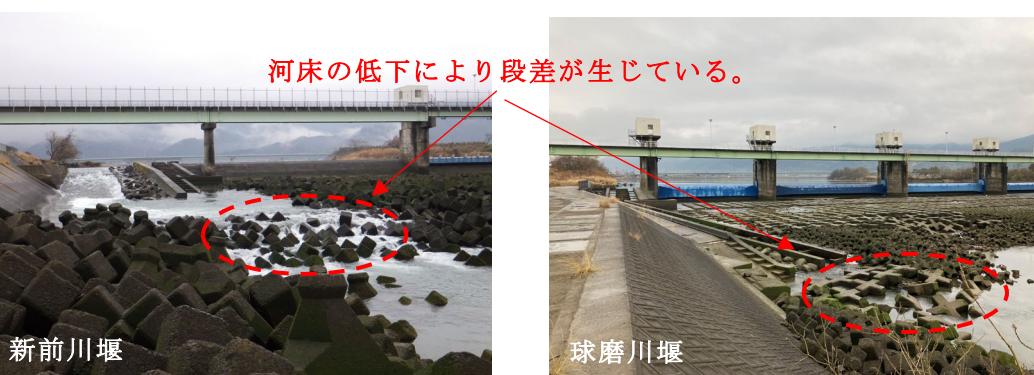
図 2.47 新前川堰・球磨川堰魚道下流の状況

河床の低下により段差が生じている。

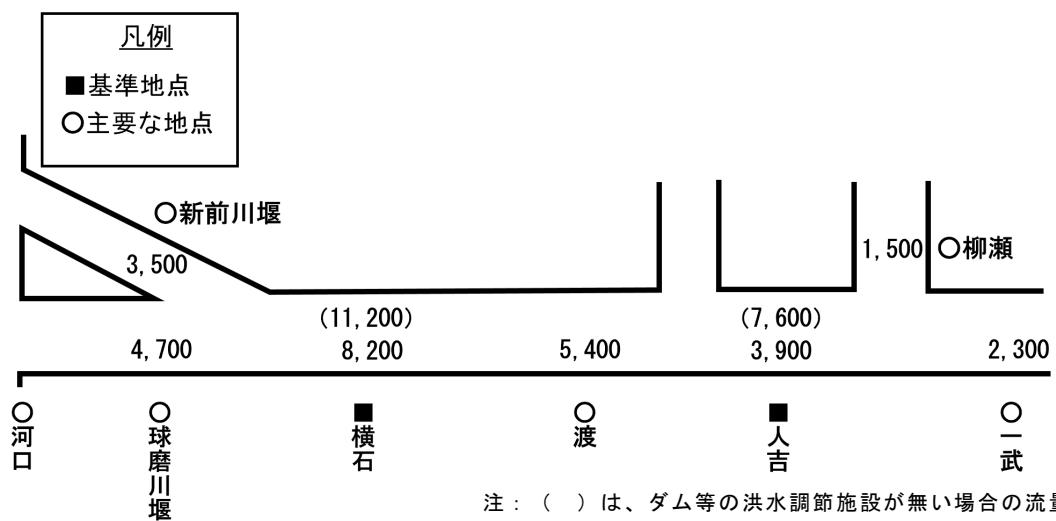
図 4.1 流量配分図 (単位 : m^3/s)

注 : 気候変動による降雨量の増加を考慮 (1.1 倍) し算出した年超過確率人吉 1/50、横石 1/80 規模

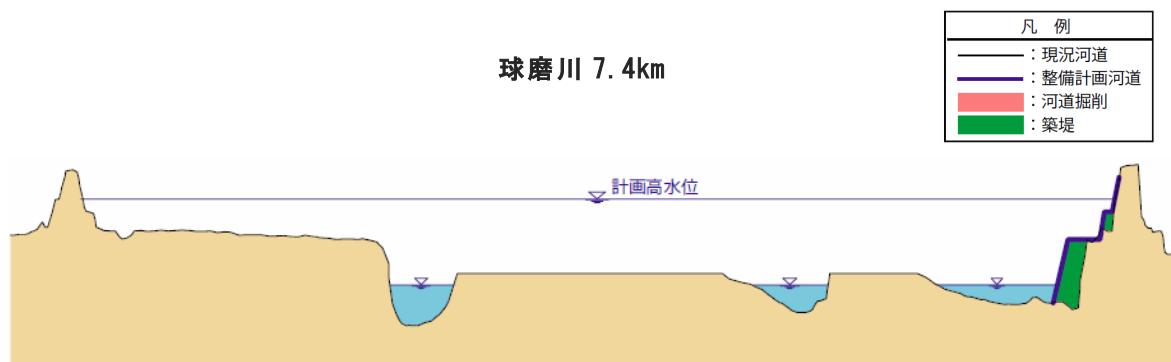
図 5.1 堤防整備横断図 (7.4km 付近 : 八代市萩原地区付近)

堤防断面が不足している八代市萩原地区の堤防について、堤防拡幅による堤防補強を実施します(図 5.1)。萩原堤防の堤防補強の実施にあたっては、現存する水はね水制をはじめ萩原堤防の歴史・文化的な変遷、周辺の利活用、景観等に配慮した保全方法を検討します。

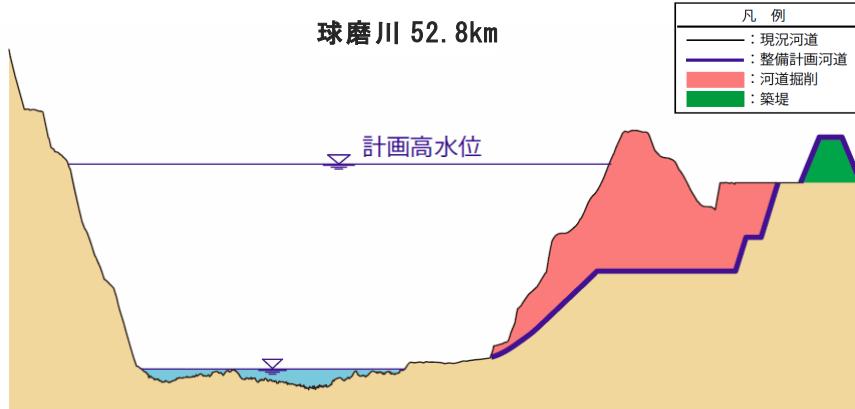
図 5.4 引堤横断図（52.8km付近：球磨村渡地区付近）

実施にあたっては、必要に応じて自治体のまちづくり等との連携や、引堤による内水排水施設の配置計画の検討を行い、球磨川くだりやラフティングでの利用にも配慮し、周辺の自然環境の保全・創出を図ります。また、人吉地区には薄い砂礫層の下に乾燥と湿潤が繰り返すと風化しやすく脆くなる性質がある人吉層が分布しており、河川環境の保全や河川管理施設等への影響の観点から、掘削により人吉層が露出しないように配慮します。

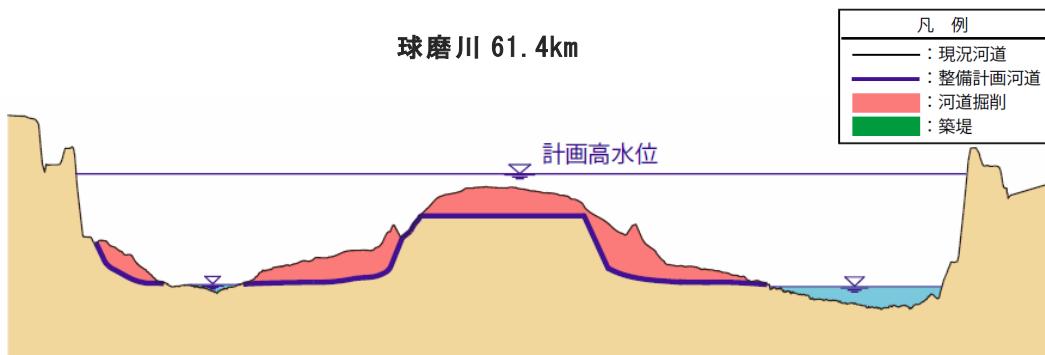
図 5.5 河道掘削横断図（61.4km 付近：人吉市街地付近）

※堤防や掘削の形状については、施工性や自然環境・社会環境への影響等を考慮し、変更が生じる場合があります。

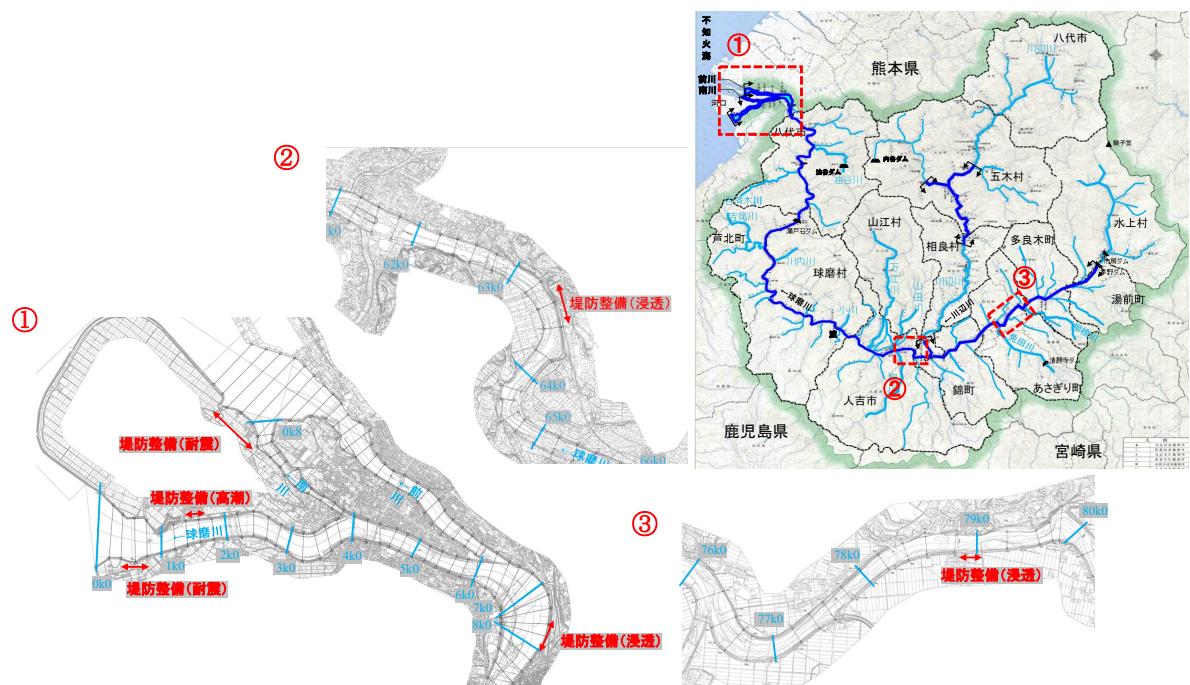
図 5.9 堤防の質的強化対策、高潮・耐震対策
位置図（球磨川下流部、上流部）

堤防については、基盤漏水等による堤防決壊等を防ぐための詳細な点検を行い、浸透対策など堤防の安全性確保のための堤防の質的強化対策を実施します(図 5.9)。

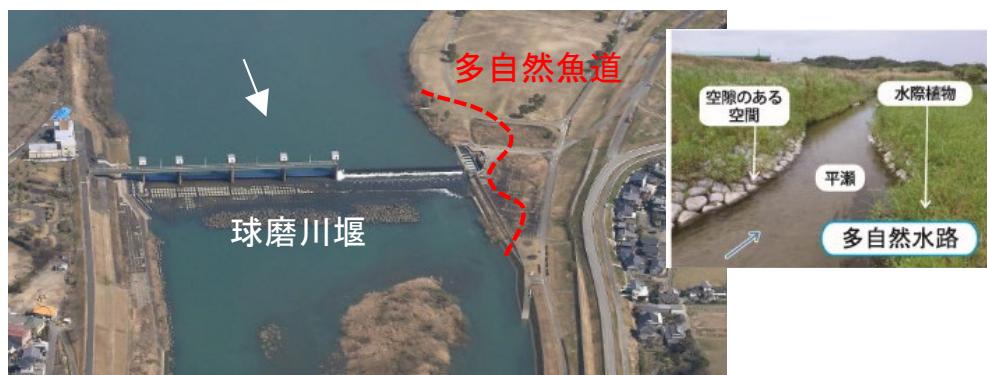
図 5.14 球磨川堰の多自然魚道の設置イメージ

なお、必要に応じて、魚道沿いへの水際植物の設置や自然石を用いた、多自然魚道を検討します。

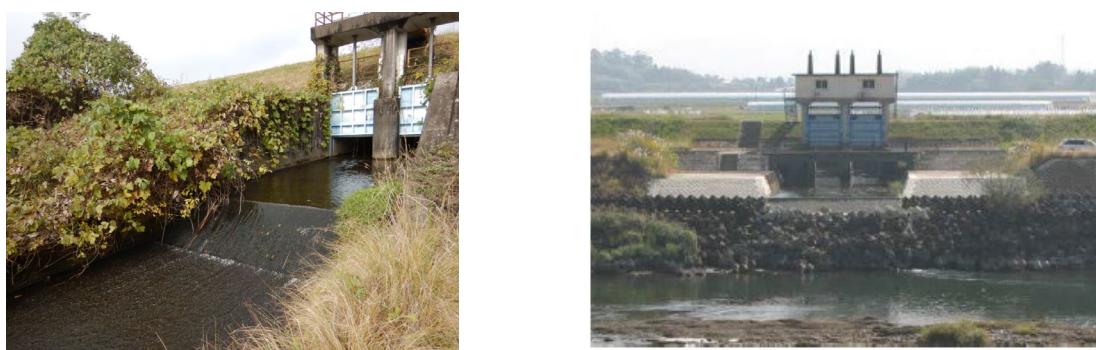
図 5.18 樋門流入口の段差状況

樋門の流入口や支川合流部で段差が生じている、柳詰排水樋管（球磨川左岸 66.88km）、梅木排水樋管（球磨川右岸 73.38km）、六川排水樋管（球磨川左岸 74.45km）、富田排水樋管（球磨川左岸 77.18km）、庄屋第三排水樋管（球磨川左岸 78.26km）、下鶴排水樋管（球磨川左岸 82.54km）、胸川合流点（球磨川左岸 61.58km）、銅山川合流点（球磨川右岸 75.55km）において、段差解消のための魚道設置等の対策を検討します（図 5.18）。

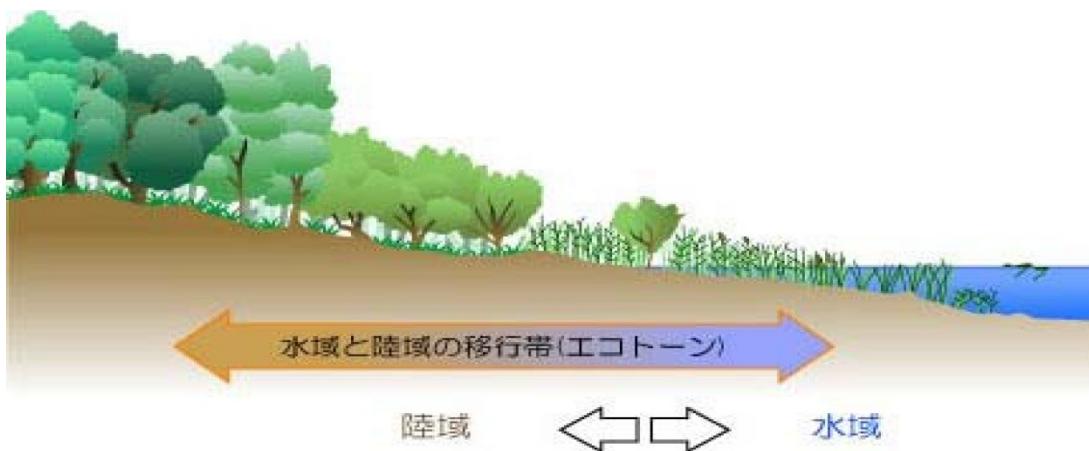
図 5.19 移行帯（エコトーン）の概念図

コンクリート護岸や根固めブロックの露出により環境移行帯（エコトーン）が消失している球磨川下流部（球磨川 0.8km～5.8km、前川 2.4km～4.0km、南川 0.8km～2.6km）において、河道掘削土等を用いた環境移行帯（エコトーン）の再生を図ります（図 5.20）。

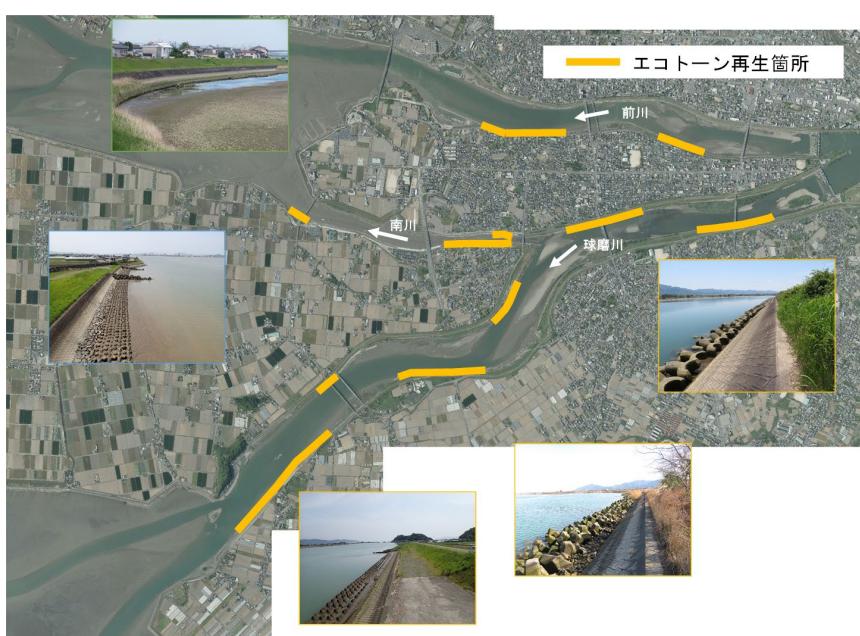
図 5.20 移行帯（エコトーン）の再生位置図

注：事前環境調査の結果等に伴い、実施箇所が変更となる場合があります。
