# VRを活用した防災意識啓発コンテンツについて

坂本二俊・栗田耕一郎・田中聡

九州地方整備局 防災室 （〒812-0013 福岡県福岡市博多区博多駅東2-10-7）

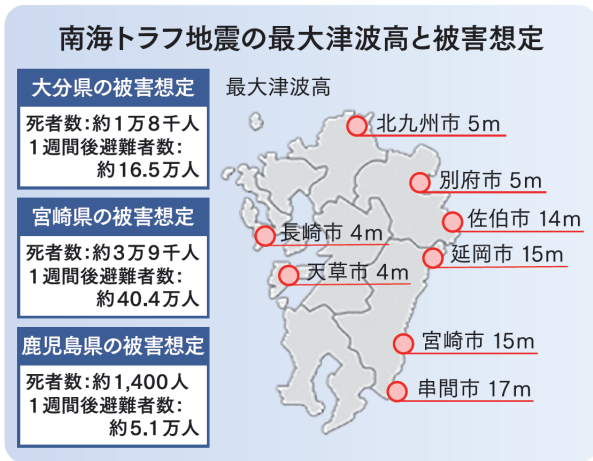
図-2 南海トラフ巨大地震モデル・被害想定手法検討会報告書より(2025.3)

津波体験 VRの対象として、今後30年以内に発生する確率が高いとされている地震・津波である「南海トラフ巨大地震」をモデルとした。南海トラフ巨大地震モデル・被害想定手法検討会による報告書では、最大規模の津波高さは宮崎県串間市で約17mと想定されており、特に、大分県・宮崎県・鹿児島県といった九州東側沿岸部において甚大な被害が想定されている。

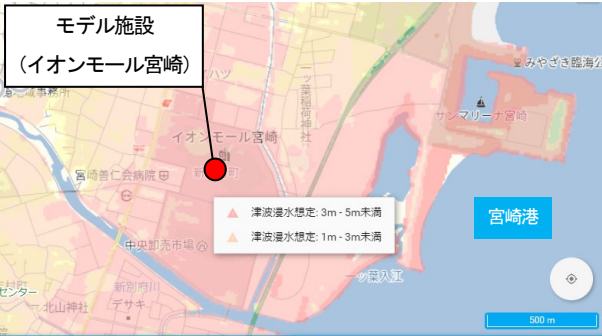
図-3 津波ハザードマップ（宮崎市）

対象とする現象は、南海トラフ巨大地震モデル・被害想定手法検討会報告書より日向灘における巨大地震に伴う地震および津波とした。津波浸水深は宮崎市が公表しているハザードマップ（2024.12 VR開発当時）より、「浸水想定が3m-5m未満」と設定した。

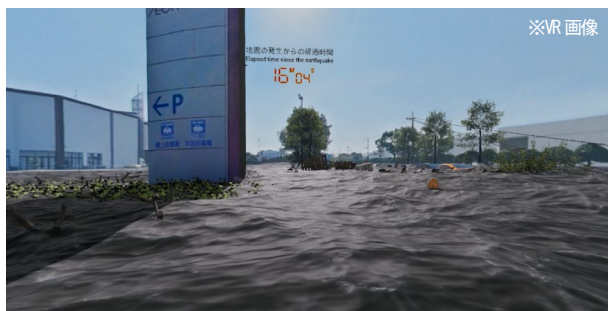
図-4 地震に遭遇し避難しなかった場合の津波の再現 (a)

- (a) 避難しない場合：屋外で地震→避難せず屋外で被災
- (b) 避難する場合：屋外で地震→津波避難ビル等の安全な場所へ避難し、被災を回避

地震により倒壊する樹木、電柱、津波で流される看板等は3Dモデルを収集・制作して再現した。津波の表現は、CG分野における流体シミュレーションを使用して、実際の挙動に近い形で可視化した。また、3D空間では、カメラ、360度写真、及び3Dモデルをそれぞれ揺動させることで地震の揺れを再現した。日本語以外の利用も考慮し、ナレーションを補完する英語字幕を挿入した。

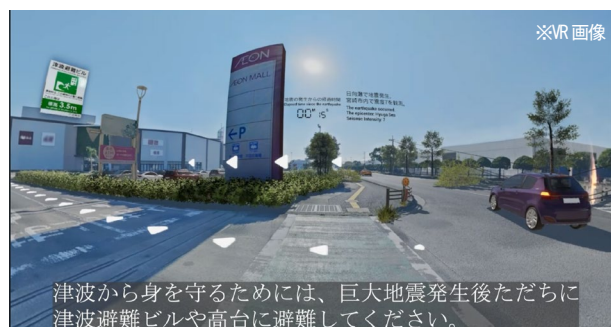
図-5 地震に遭遇し避難する場合の避難誘導 (b)

避難経路はイオンモール宮崎の防災担当者の意見も踏まえ、避難先が分かりやすいよう、避難経路および避難ビルの標示を強調表示した。さらに、前述の時間を巻き戻す演出の効果を高めるため、画面中に地震発生からの経過時間を示す時計を表示した。

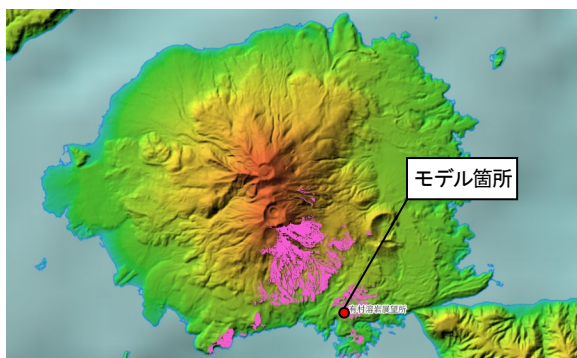
図9 対象地点からの可視範囲（桃色）

VRのモデル地区は、桜島島内の観光地、公共施設を中心に10地点を候補として検討し、火砕流到達想定区域内かつ、観光地としての共感性や地形的没入感が高い「有村溶岩展望所」を選定した。有村溶岩展望所は桜島の迫力を望むことができる人気の観光地であり、体験者が「自分も訪れたことがある場所、あるいは訪れる可能性のある場所」と感じやすく、災害を自分事として捉えるきっかけになると期待している。

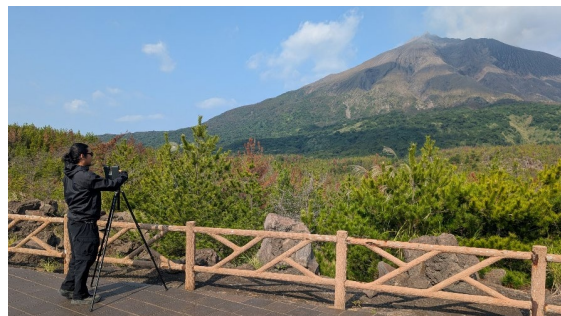
図10 3Dレーザースキャナーによる点群データの取得

桜島を望む眺望や距離感等から視点場としての妥当性を確認するとともに、360度カメラや3Dレーザースキャナーといった機材を用いて、コンテンツ制作に活用するための360度写真および3次元点群データを取得した。

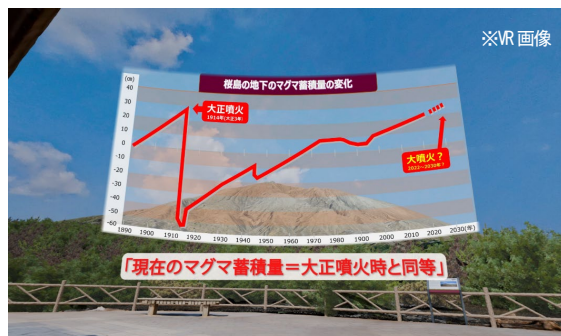
図11 ①導入フェーズにおけるマグマ蓄積情報

①導入フェーズ：「現在のマグマ蓄積量は、大正噴火時と同等水準に達しつつある」という情報を提示し、桜島が現在進行形で次の大規模噴火の可能性を示し、「もし警報を無視して警戒区域に立ち入り、大正噴火級の噴火が発生したらどうなるか」という想定のもと、映像を通して疑似体験できる仕様とした。

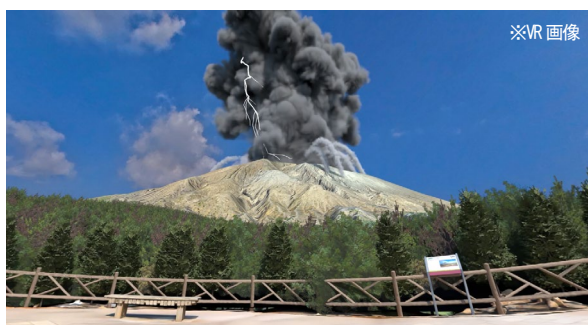
図-12 ②噴火発生フェーズにおける噴煙と火山雷

②噴火発生フェーズ：突如として爆発音が響き渡り、静穏であった景観が一変し、山腹から直線的に黒い噴煙が立ち上がる様子を表現した。噴煙は高速で上空に達する表現とし、火山雷（噴火雷）の閃光と雷鳴を組み合わせることで、緊迫した状況を強調した。

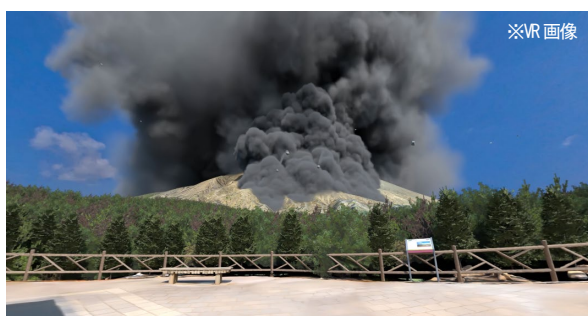
図-13 ③火砕流発生、噴石飛来フェーズ

③火砕流発生、噴石飛来フェーズ：火砕流は噴煙の塊が山腹に落下して流下するイメージで表現し、流下速度は地形に応じて変化するが、噴火直後から既に高い速度を持っており、時速100kmを超える速さで接近することを表現した。噴石は爆発によって高高度まで打ち上げられて、落下するまでのタイムラグを表現するため、噴火発生からやや間をおいた後、上空から噴石が降り注ぐ様子を描写した。

- 火砕流は噴煙の塊が山腹に落ちて流下するイメージであり、2015年に発生した口永良部島噴火を参考にするが良い
- こぶしサイズの噴石は、爆発力によってかなりの高度まで打ち上げられるため、噴火発生から地面に落ちてくるまでに時間差が生じる。有村溶岩展望所まで噴石が到達する時間は約30秒である

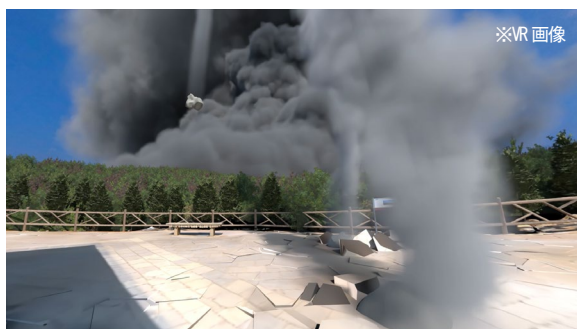
図-14 ④火砕流到達、噴石到来フェーズ

④火砕流到達、噴石到来フェーズ：爆風が先行して木々をなぎ倒し、その後に火砕流本体が直線的に迫ってくる映像とした。有村溶岩展望所は火口から約3kmの位置にあり、この距離ではこぶしサイズ以上の噴石が到達するという科学的知見に基づき、小石ではなく「大きな噴石」として描写した。

音響面では、爆発音を大きくし、雷鳴、地鳴りの複合音響効果を用いた。画面全体が灰色の熱雲（火山灰雲）に包まれた後、ブラックアウトすることで火砕流の到達を表現し、到達後の絶望感を抱かせる演出も加え、火砕流の凄まじさを印象づけた。

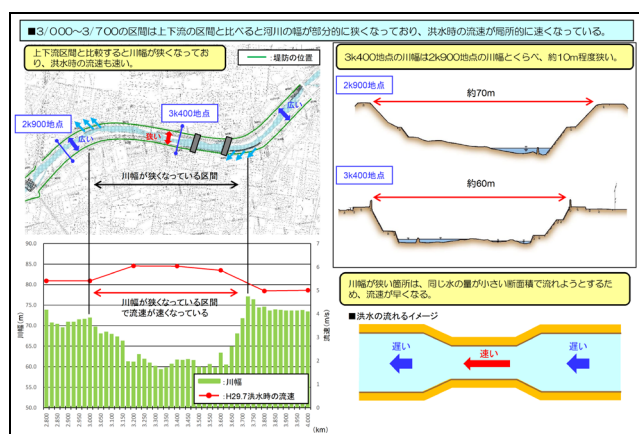
図-2 豆田地区周辺における治水上の課題について

豆田地区周辺における治水上の課題の一つとして、川幅の狭さが挙げられる。豆田地区が位置する花月川の約3k000から3k700区間は上下流に比べて川幅が狭く、流速が速くなる傾向にあり、ネック箇所であることから、治水安全度の向上が急務である。（図-2）

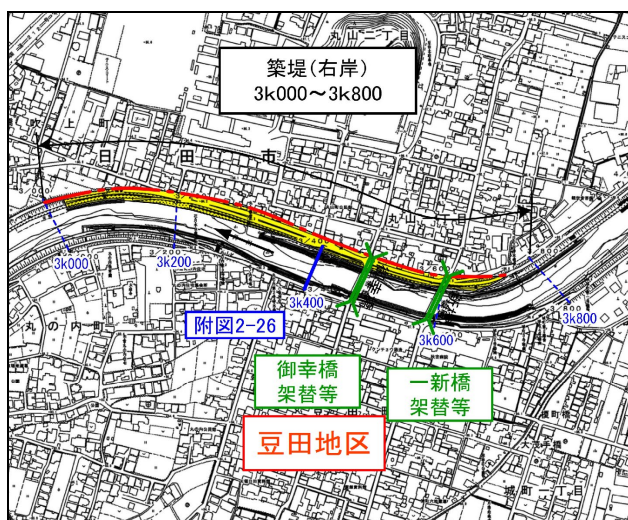
図-3 河川整備計画について

平成29年九州北部豪雨を踏まえ、流下能力向上を図るため、平成30年3月に筑後川水系河川整備計画が変更され、花月川においては、整備計画の目標流量をこれまでの1,100m<sup>3</sup>/sから1,200m<sup>3</sup>/sに変更された。また、この整備計画のメニューでは花月川右岸3k000から3k800区間での河道拡幅を伴う堤防整備が計画された。（図-3）この計画には河道拡幅に伴う2つの橋梁（一新橋、御幸橋）の架け替えも含まれている。上下流の区間と比べて河道が狭くなっている当区間において、河道拡幅を行うことで流速の低減を図り、洪水時の水衝部での越水のリスクを減らすことができる。

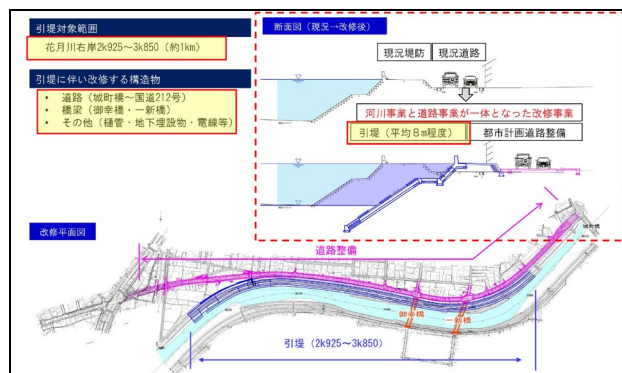
図-4 整備の内容

河川改修においては、平均で約8m程度の堤防引堤を実施する。河道拡幅により流量を確保し、水位上昇を抑制することで、治水安全度を向上させるものである。また、一新橋や御幸橋などの既存橋梁は河道拡幅に合わせて架け替えを行う計画である。

今回の整備で特徴的なのは、近接する都市計画道路の整備が一体的に行われる点である。堤防引堤により背後地の道路が影響を受けることから、単なる復旧ではなく都市計画道路として再整備されることとなった。河川改修と都市計画道路整備を一体的に進めることで、防災機能と都市機能の高度化が期待されている。（図-4）

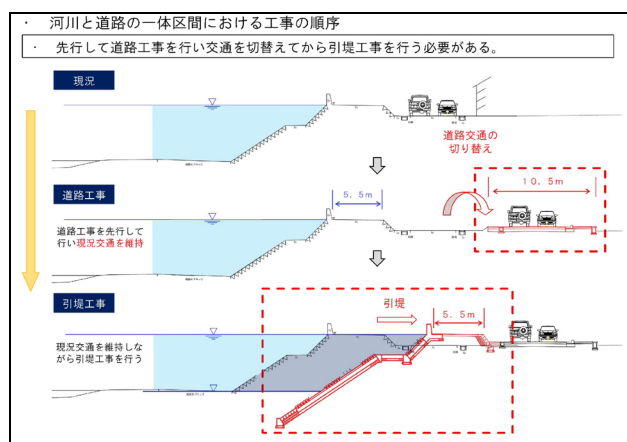
図-5 施工の手順について

これらの観点から、施工手順の検討方針・コントロールポイントとしては、引堤は下流から実施することで流下能力を向上させることを基本としている。合わせて引堤に先立ち、背後の都市計画道路を施工することで現況道路交通を維持させることを基本としている。（図-5）

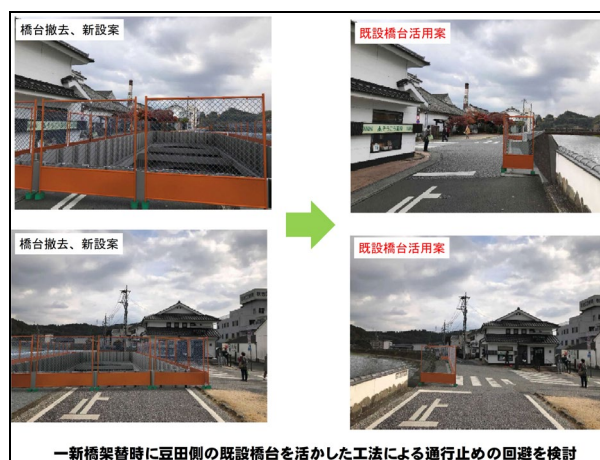
図-6 既設橋台活用案について

工事期間中の地域への影響について、地元住民の関心事の一つとして挙げられたのが橋梁架け替え時の道路交通である。一新橋、御幸橋及び橋梁間の左岸市道は生活道路としての利用のほかに散策や祭事の動線になっており、関心度が高いものであった。このため、交通影響緩和策として、市道開削の範囲を抑えられる既設橋台活用案を提案した。（図-6）

既設橋台活用案を採用することで、一般車両が通行できる空間を確保でき、現況道路交通機能の維持が期待できる。一般車両以外にも、祭事の際の山車が通行できる空間を確保できるか等、今後も議論が必要であるが、地域への影響に配慮した既設橋台活用案は地元関係団体に好意的に受け止めてもらえる結果となった。

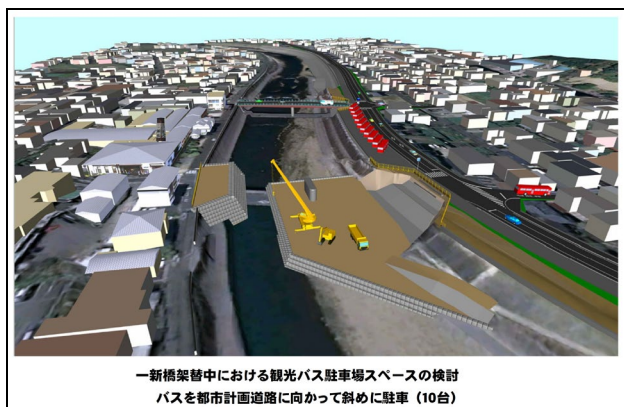
図-7 一新橋架け替え時の交通規制案について

豆田地区には団体客も多く訪れ、大型観光バスが地区内に進入している。前後の道路幅等を考慮すると、その多くは一新橋を通過し豆田町内へ進入している。地元団体や日田市にも代替地や迂回ルートを検討をお願いしつつも、国としては可能性の一つとして引堤前の現況堤防天端を臨時駐車場として活用する案を提案した。説明時には施工の工程が複雑なため、CIMモデルを活用する等、状況が分かりやすい工夫を行ってきている。(図-7) 今後も議論が必要であるが、各団体がそれぞれの立場で意見を出し合う等、建設的な議論が行われてきている。

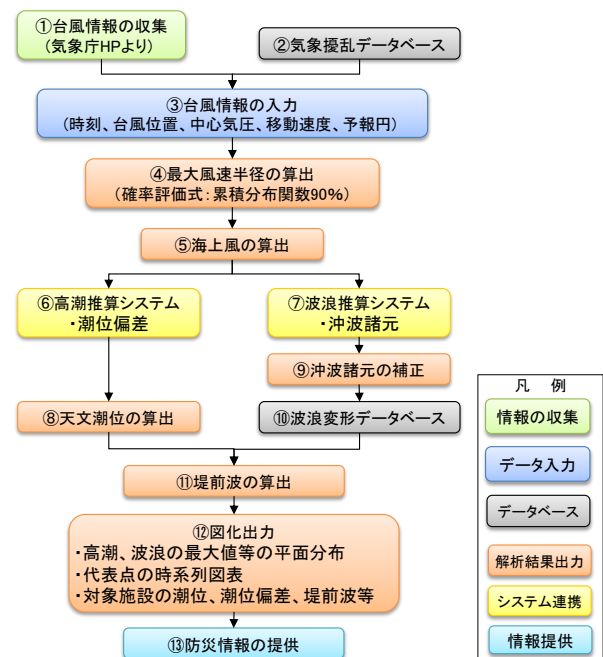
図-1 システムフロー

図-1 に本システムのフローを、図-2 にシステム構成を示す。図-2 に示すように本システムは4つのシステムで構成されており、いずれも容易に操作可能である。図

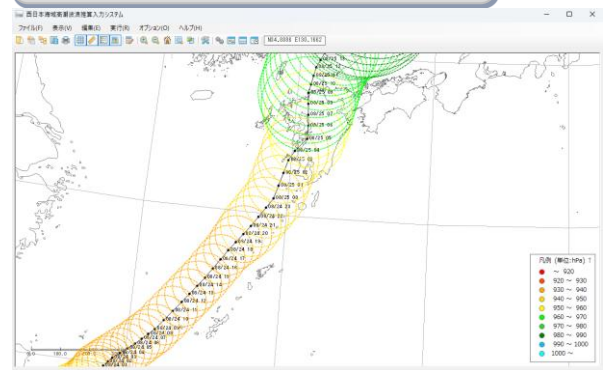
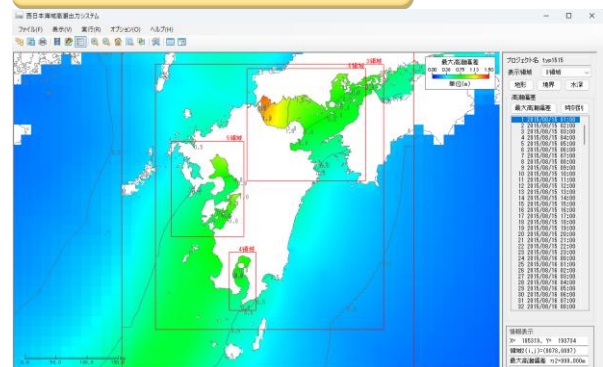
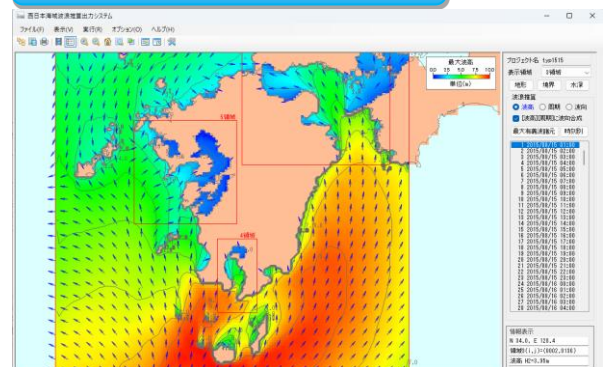
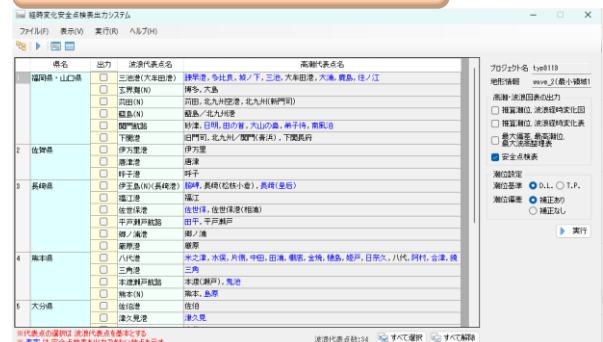
図-2 システム構成

- ①台風情報の確認と実行
- ②高潮波浪推算の実行

- ③高潮推算結果表示

- ④波浪推算結果表示

- ⑤高潮・波浪図表の出力

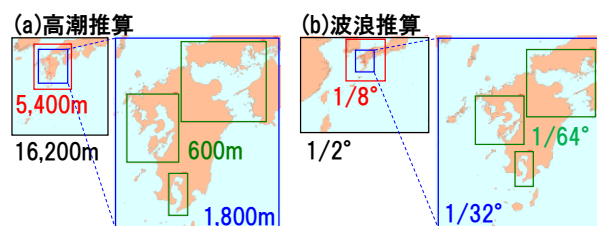
図-3 計算領域構成

図-3 に計算領域構成を示す。地形が複雑な鹿児島湾、有明海、周防灘は、高潮推算は600 m格子、波浪推算は1/64 °格子の細分化格子を設定した。計算時間は30分～1時間程度を想定する。

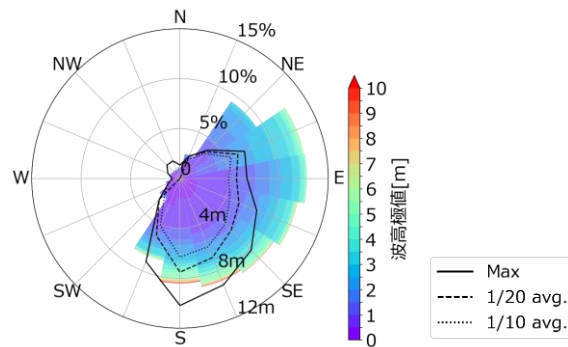
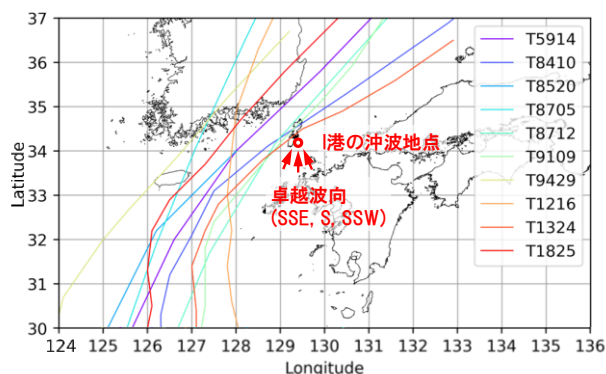
図-4 I港の沖波地点における(a)波高極値の出現頻度と分布および(b)卓越波向と選定擾乱の台風経路。

例として、図-4 (a) にI港の沖波地点における波高極値の出現頻度および波高極値分布を示す。棒グラフは波向別・波高ランク別の出現頻度を表し、色は波高の大小を表す。線グラフは実線の「Max」が各波向における波高極値の最大値を、破線の「1/20 avg.」および点線の「1/10 avg.」はそれぞれ上位1/20平均値、上位1/10平均値を表す。

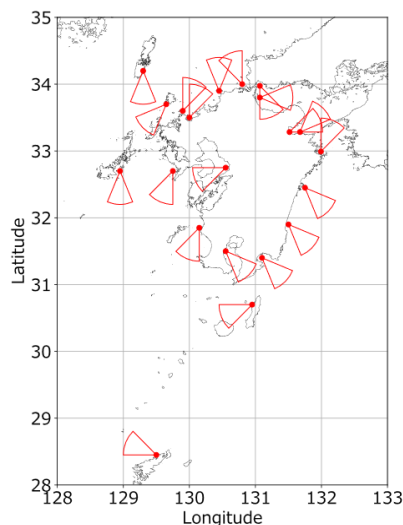
図-5 各港の沖波地点における卓越波向。扇形の波向範囲は波高極値の上位1/20平均値による卓越波向とその両隣1波向を含む3波向を意味する。

図4 (a) より、出現頻度はE系波向が高い一方、高波高の出現割合はS系波向で大きいことが分かる。本検討では、このような高波高を伴いやすい波向を「卓越波向」として定義した（I港は波向S）。ただし、単一の最大波高のみに着目すると、特異な経路や規模を有する例外的な台風の影響を受ける可能性がある。そこで、より安定した傾向を把握するため、波高極値の上位1/20平均値に基づいて卓越波向を抽出した。卓越波向は中心波向とその両隣を含む3波向とし、卓越波向における波高極値の上位1/20に含まれる台風擾乱を抽出して選定擾乱とした。

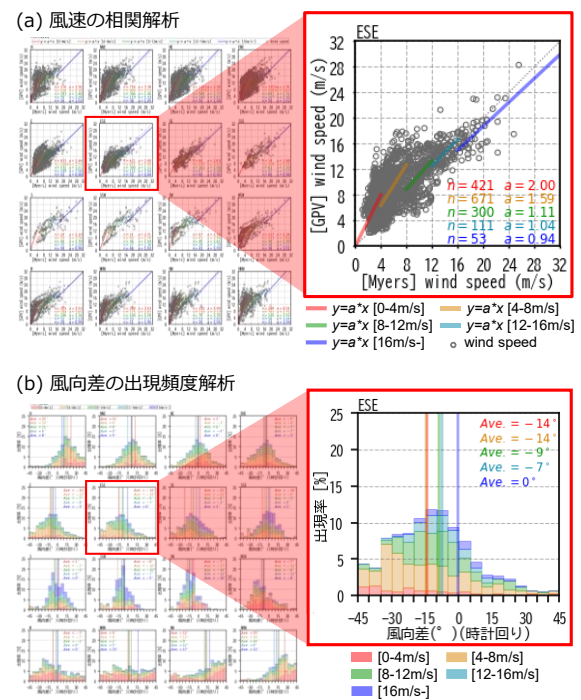
図6 16方位別・風速5ランク別の(a)風速の相関解析および(b)風向差出現頻度解析の例。(a)の回帰直線および(b)の棒グラフは風速ランク別に赤色：0～4 m/s、橙色：4～8 m/s、緑色：8～12 m/s、水色：12～16 m/s、青色：16 m/s～を意味する。

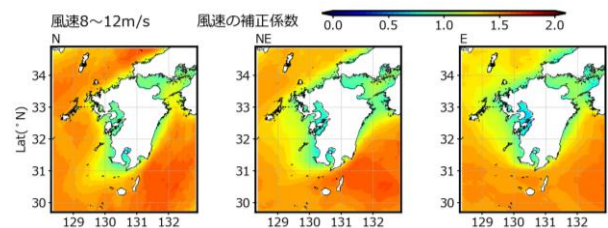
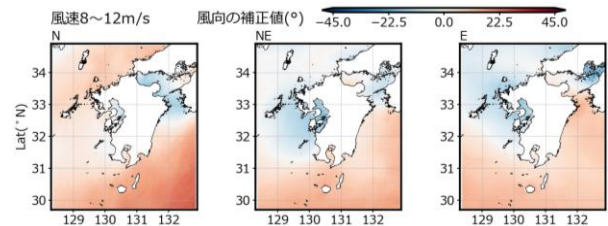
図7 16方位別・風速5ランク別の(a)風速の補正係数分布および(b)風向の補正角度分布の例。(b)の補正角度は、暖色系は時計回りの角度、寒色系は反時計回りの角度を意味する。

(a) 風速の補正係数分布の例（風速ランク8～12 m/s, N, NE, E）

(b) 風向の補正角度分布の例（風速ランク8～12 m/s, N, NE, E）

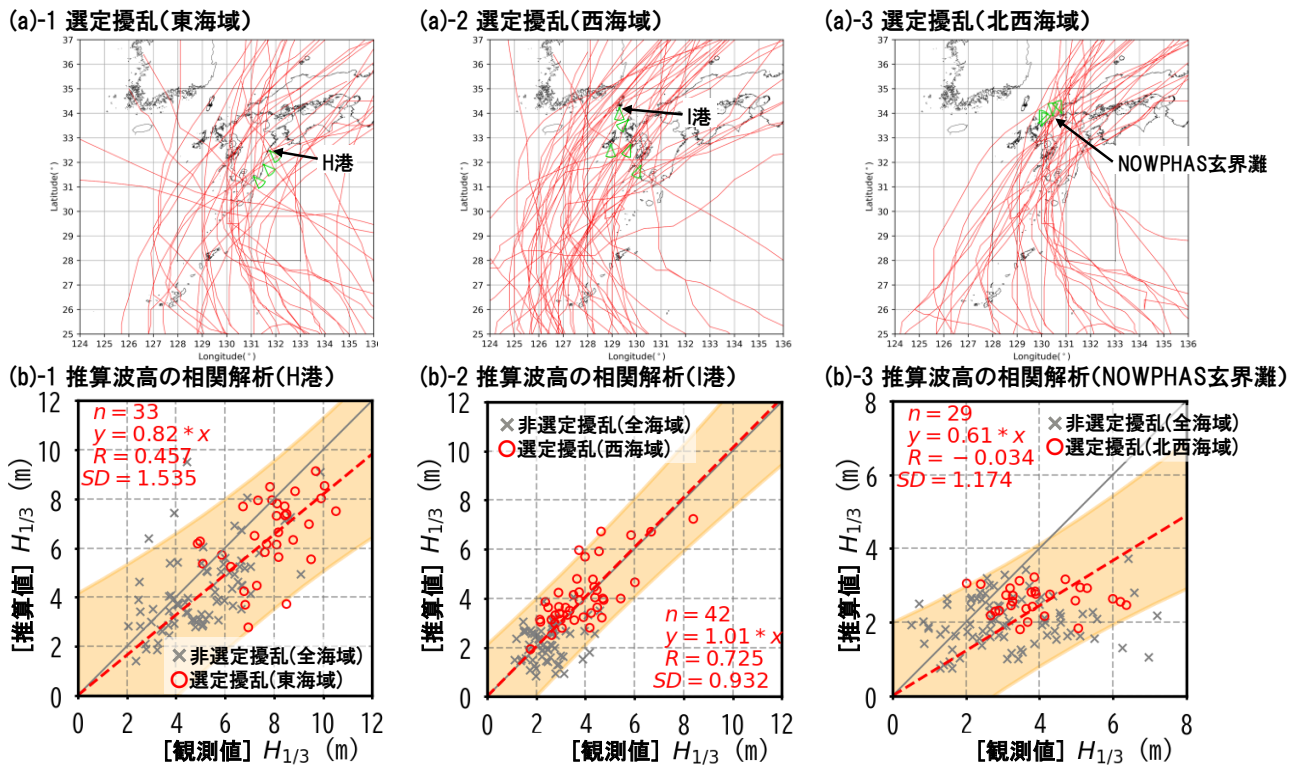
図-8 海域毎に選定した擾乱の(a)台風経路および(b)代表地点における波高極値の相関解析。(b)において赤色の○印プロットは選定擾乱の極値を、灰色の×印プロットは非選定の擾乱の極値を表す。赤字で示すnは擾乱数を、数式は赤点線で示す一次回帰式を、Rは相関係数を、SDは誤差(推算値-観測値)の標準偏差を、オレンジ色の帯は信頼度95%の予測区間を表し、全て赤色の○印プロットによる結果である。

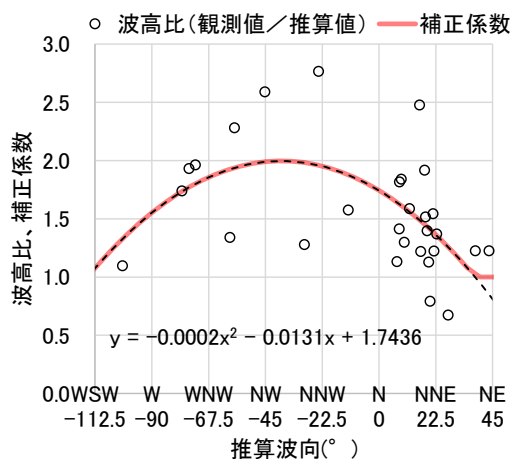
図-9 波向角と波高比，補正係数の関係（NOWPHAS玄界灘）

そこで、北西海域については、他海域とは異なる補正方法を導入した。北西海域では、風による波浪発達に寄与するフェッチが波向によって変化することから、補正係数は波向角に依存すると仮定して定式化した。具体的には、図-9 に示すように、波向角に対する観測値と推算値の波高比および周期比の相関関係に基づき、二次関数で表現した補正係数を設定した。ただし、推算値を下

方修正しないよう，補正係数の下限値は1.0とした。

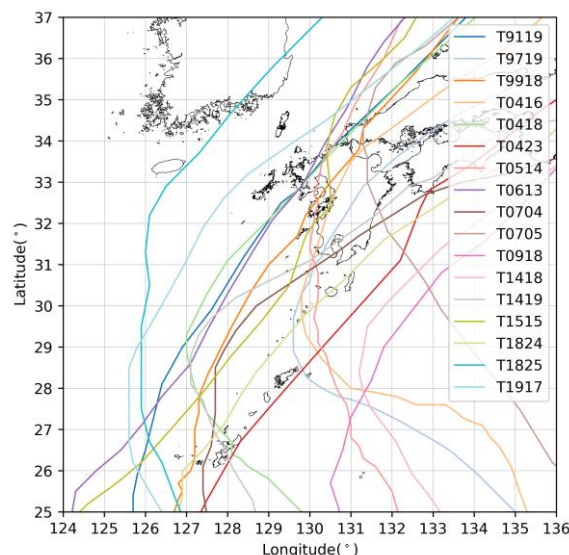
図-10 17擾乱の台風経路

推算精度向上効果の確認として，図-10 に示す各海域で高波浪をもたらした 17 擾乱を対象に再現計算を実施した。

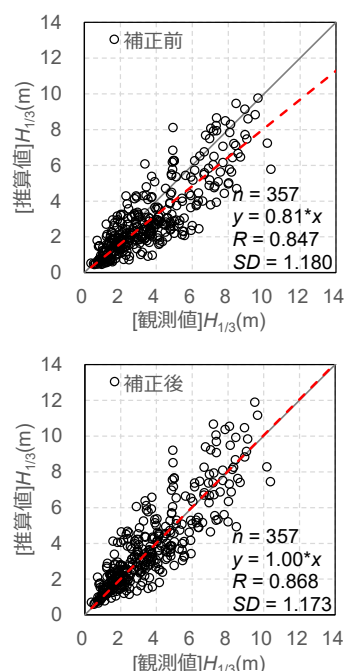
図-11 に，管内の各沖波地点における推算波高と観測波高の相関解析結果を示す。図より，前述した推算波浪の補正を適用することで回帰係数が 1.0 に近づき，観測値に対する再現性が向上していることが確認できる。

図-11 波高極値の相関解析。推算結果の補正前（上）と補正後（下）の比較であり，プロットは管内の21港湾の沖波地点における17擾乱の波高極値（データ数 $n = 357$ ）を，数式は赤点線で示す一次回帰式を， $R$ は相関係数を， $SD$ は誤差（推算値-観測値）の標準偏差を表す。

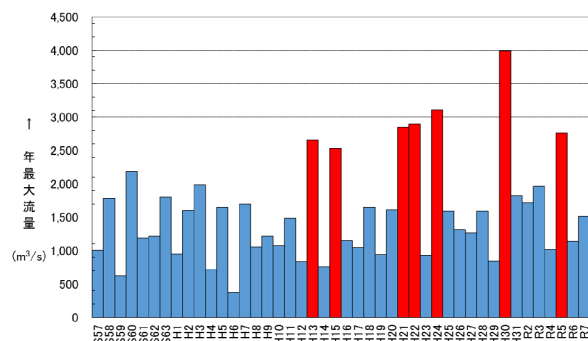
図-2 近年の年最大流量

さらに近年、気候変動の影響により水害が激化、頻発化してきており、遠賀川もその影響を受け、平成13年、15年、21年、22年、24年、30年、令和5年と立て続けに大規模な出水が発生(図-2)していることもあり、水害への意識も高まっています。それに加え、「流域治水」という言葉も生まれより一層、河川、水害、治水などへの意識、関心が高まりつつあります。

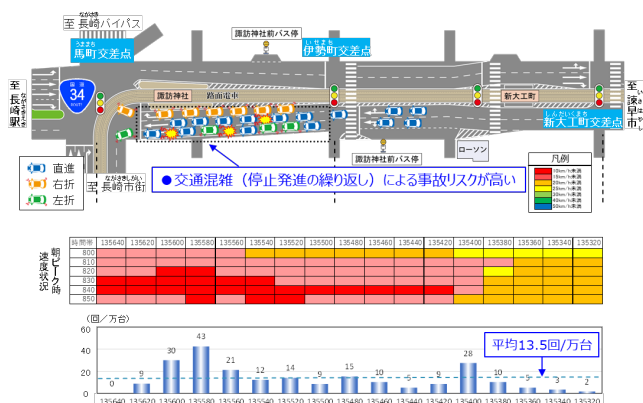
図-1 区間別旅行速度と急ブレーキ発生状況 (対策前)

左折・直進・直進右折の3車線，郊外方面（上り線）が左折・直進・直進・右折の4車線となっている．このうち市街地方面については，直線で比較的走行しやすい道路構造であるものの，右折車が直進車の通行を阻害する構造となっており，交通流の円滑性に課題を抱えていた．また，平成27年から平成30年の4年間ににおける死傷事故件数は平均9.3件／年であり，特に追突事故の割合が高い状況にあった．事故原因についてETC2.0プローブデータ等を活用して分析した結果，市街地方面において右折車による直進阻害が発生し，それに伴う急減速や停止が後続車の追突事故を誘発していることが明らかとなった．また，渋滞時には断続的な発進・停止が繰り返されるため，急ブレーキの発生頻度が高く，安全性の低下につながっていた（図-1）．

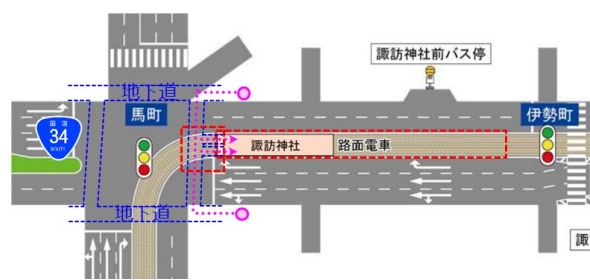
図-2 電停「諏訪神社駅」へのアクセス状況 (対策前)

当該事業区間に立地する長崎電気軌道「諏訪神社駅」は，地下歩道のためのアクセス構造となっており，利用者は階段昇降を不可避免的に伴う状況にあった．さらに，昇降機等のバリアフリー設備が未整備であったことから，高齢者および車椅子利用者等の移動制約者にとって著しく利用が困難な状態にあった．このことは，公共交通機関としての公平性および利便性の観点から看過し得ない課題であった（図-1，写真-3，写真-4）．

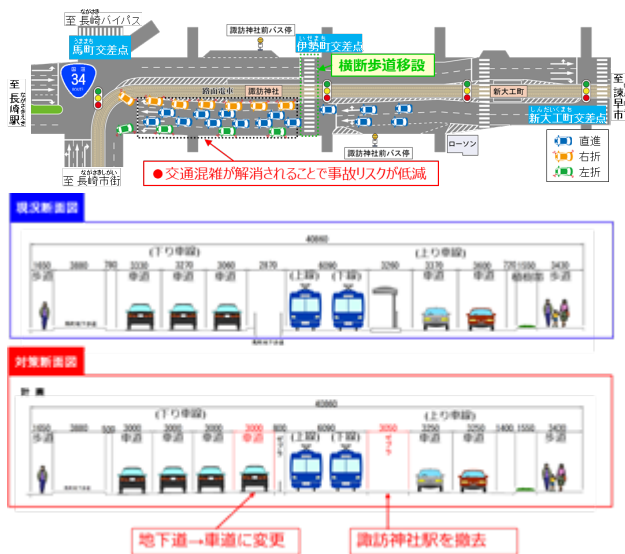
図-3 馬町交差点改良計画図(4車線化)

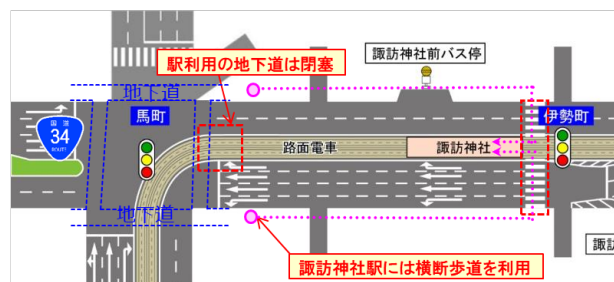
図-4 電停「諏訪神社駅」へのアクセス状況(対策後)

これにより、従来の地下歩道経由のアクセス形態を廃し、横断歩道を活用した地平レベルでの移動経路へ転換することで、段差のない移動環境を構築するとともに、移動制約者を含むすべての利用者に対して、道路空間の確保と利用環境の改善を同時に実現できる(図-3、図-4)。

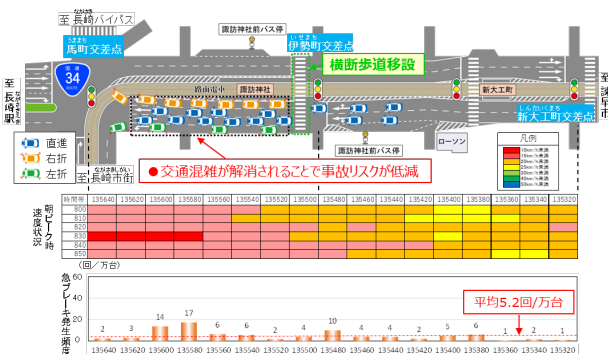
図-5 区間別旅行速度と急ブレーキ発生状況(対策後)

本交差点改良の結果、死傷事故件数は約8割減少し、急ブレーキ発生頻度も約6割低減したことが確認された。これらの結果は、交通流の円滑化と安全性向上が実現されたことを客観的に示すものである(図-5、図-6)。

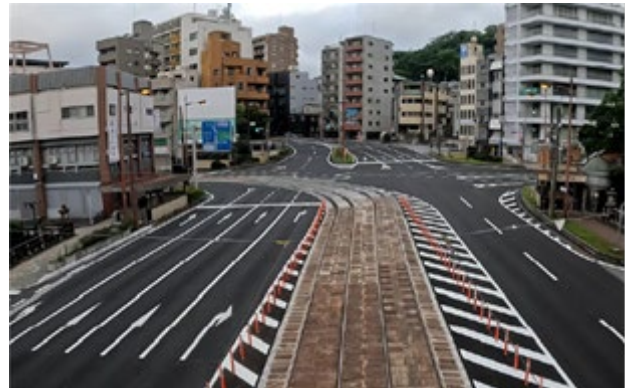
写真-6 国道34号馬町交差点4車線化状況（対策後）

従来の「左折・直進・直進右折」の3車線構成を，「左折・直進・直進・右折」の4車線構成へと再編し，進行方向別の機能分離を図ることとした．この車線分離により，直進車両と右折車両の干渉を排除し，交通流の連続性を確保するとともに，追突事故リスクの構造的低減を図る．

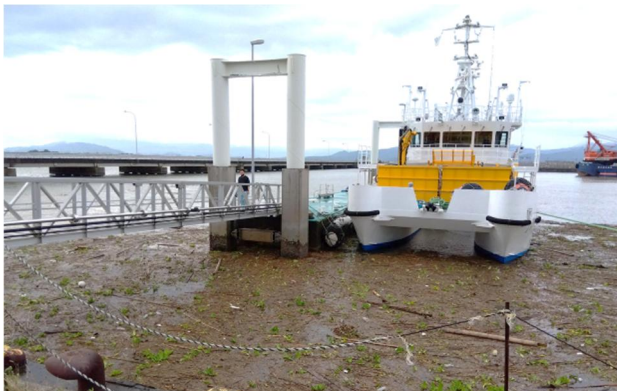
写真-1 熊本港内に滞留した漂流物

この海域には，三池港，熊本港，三角港および八代港といった重要港湾が配置されているほか，のり養殖をはじめとする水産業も盛んに営まれている．このような独特の自然条件と多様な経済活動が共存する海域において，漂流物対策は必要不可欠である．これまでの有明海・八代海の漂流物の回収の多くは流木やヨシ類であり<sup>1)</sup>，その主な供給源は河川であることが示唆されている．また，これらの漂流物は港湾内や沿岸域に滞留する傾向が見られる．（写真-1）

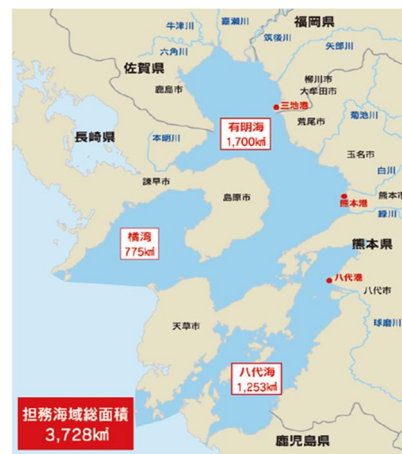
図-1 有明海・八代海の海洋環境整備事業の担務海域

有明海・八代海的环境については 1980 年代以降急激に悪化<sup>2)</sup>し，2000 年の有明海のり不作を契機<sup>3)</sup>として，有明海及び八代海等を豊かな海として再生することを目的とした「有明海及び八代海等を再生するための特別措置に関する法律」が 2002 年に施行された．国土交通省では，併せて策定された基本方針に基づき，有明海・八代海の海洋環境整備事業において，図-1 に示す海域を担務海域（3,728 ㎡）として位置づけている．（図-1）

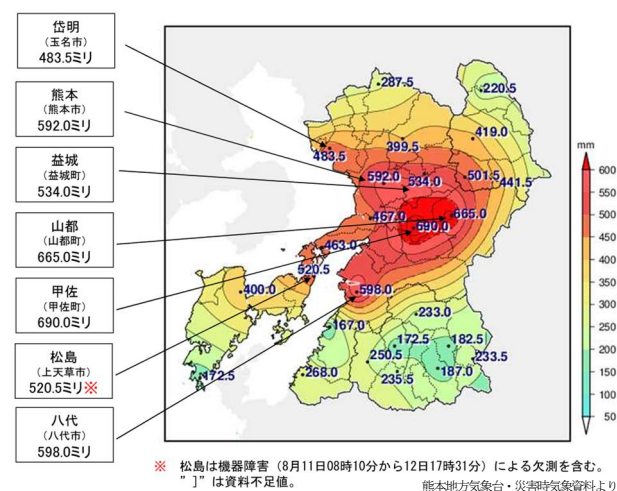
図-3 熊本県内の降水量分布

2025年8月に発生した九州地方の大雨（8/6～8/12）は、停滞した前線および線状降水帯の影響により、短時間に極めて激しい降雨が継続した。その結果、熊本県では24時間降水量が400～500mmを超える記録的な雨量が観測され、地点によっては総降水量が600mmを超過するなど、観測史上最大となる記録的大雨となる地域も多数報告された。（図-3）

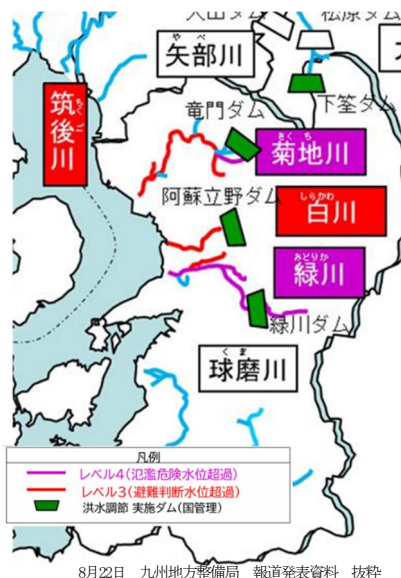
図-4 河川の配置と河川水位状況

特に、熊本市東側付近での降水量が際立っており、菊池川水系や緑川水系では、氾濫危険水位（レベル4）に達する程の雨量であった。（図-4）

有明海・八代海への河川からの流入という視点では、白川・緑川及び菊池川水系の上流部から多くの倒木等が海域に流入していることが想定された。

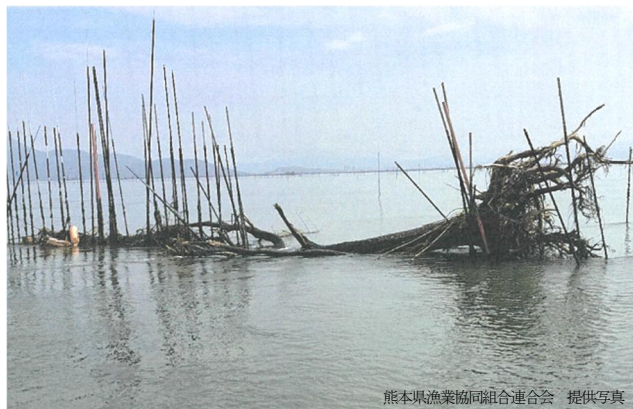
写真-3 漁業施設に被害をもたらした流木

この大雨により、大量の流木やヨシ類等有明海等へ流入し、漁業施設に被害をもたらした。（写真-3）

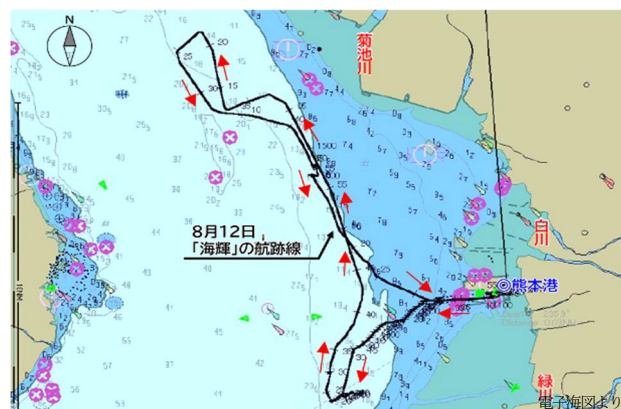
図-5 8月12日の「海輝」の航跡図

2025年8月の大雨直後の初動対応として、8月12日早朝から海洋環境整備船2隻体制による巡回海面清掃を開始した。有明海では「海輝」、八代海では「海煌」により対応を実施した。「海輝」は熊本港を出港後、緑川河口から白川河口付近において漂流物の発生状況の確認および回収作業を実施し、その後北上して菊池川河口付近を中心に巡回海面清掃を行った。（図-5）

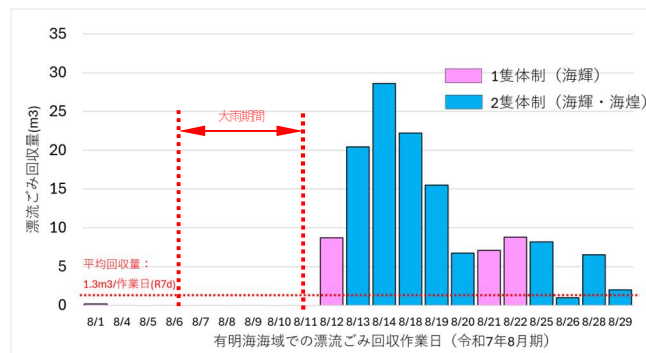
図-6 2025年8月期の有明海海域での漂流ゴミ回収作業結果

大雨前の8月1日～11日における海洋環境整備船による巡回海面清掃では、漂流物の回収量はほとんど確認されなかった。一方、大雨後の8月13日～19日にかけては、回収量が顕著に増加した。特に8月14日には、2隻体制による回収作業により約30m³を回収し、2025年8月期における最大の回収量を記録した。有明海海域において重点的に回収作業を実施したが、回収量の増加につながったものと考えられる。

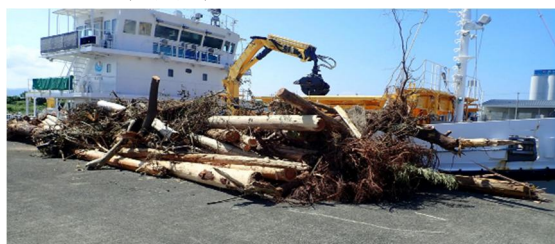
写真-5 陸揚げした根付きの流木等

また、回収した漂流物には根付き流木が多数含まれており、このことから斜面崩壊や河岸侵食等により樹木が根ごと流出した事象が一定程度発生していた可能性が示唆される。（写真-5）

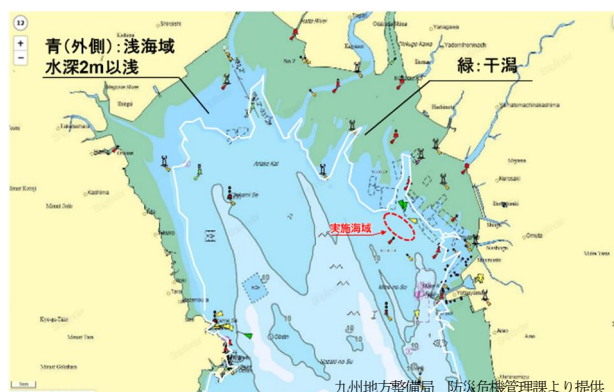
図-7 浅海域における地域連携を実施した位置図

これにより、起重機船と海洋環境整備船2隻による効率的な漂流物回収作業を実施した。なお、回収箇所については、地先漁協との事前調整の結果、柳川市から大牟田市にかけての沖合海域とした。（図-7）

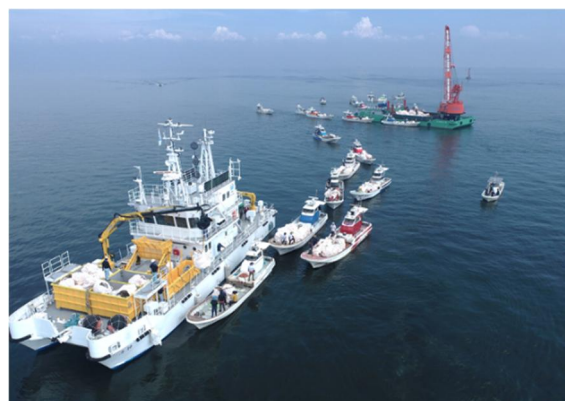
写真-6 漁船からの積み込み作業  
手前「海輝」、奥「起重機船」

漂流物の回収に当たっては、地先漁協所属の漁船77隻が浅海域に滞留する漂流物の収集を行い、海洋環境整備船2隻および起重機船1隻が、その積み込みおよび運搬を担当した。特に、大型流木等については起重機船が回収を担い、各船舶の特性を踏まえた役割分担の下で効率的な作業を実施した。

また、作業海域においては、船舶間の輻輳を回避するとともに作業の安全性を確保するため、海洋環境整備船2隻および起重機船が相互に一定の離隔距離を保ちながら回収作業を実施した。（写真-6）

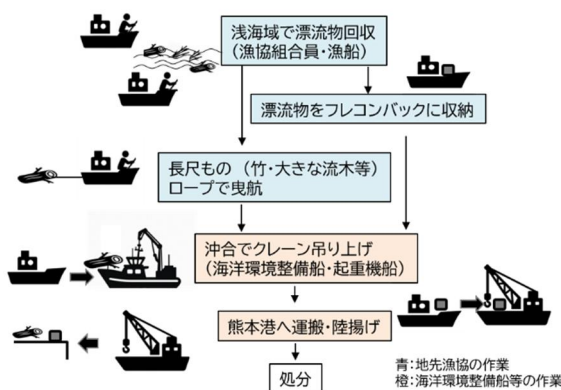
図-8 回収作業フロー図

次に、作業海域の沖合において、漁船に積載したフレコンバッグを海洋環境整備船の多関節クレーンおよび起重機船のクレーンにより吊り上げ、各船へ積み込んだ。

フレコンバッグに収納できない長尺流木については、漁船によりロープで曳航し、フレコンバッグと同様の方法で海洋環境整備船および起重機船へ積み込んだ。その後、回収した漂流物を熊本港まで運搬し陸揚げし、分別・処分を実施した。回収作業フローは図-8に示す。  
(図-8)

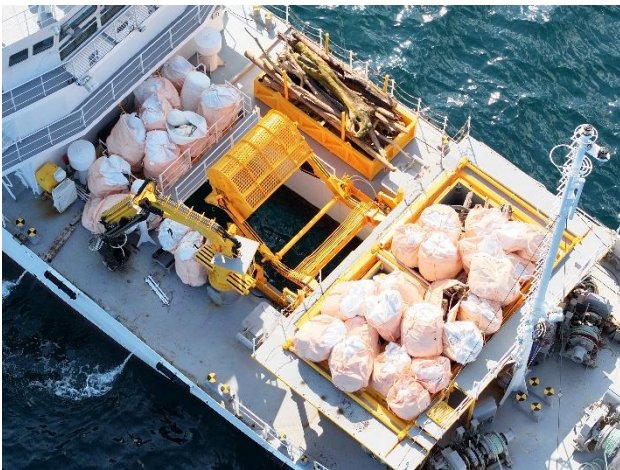
写真-7 海洋環境整備船に積み込んだ漂流物

なお、今回の地域連携の回収作業では、フレコンバックの活用や現場切断によって、海洋環境整備船の限られた船上スペースを有効活用し、多量の漂流物の回収が可能となった。（写真-7）

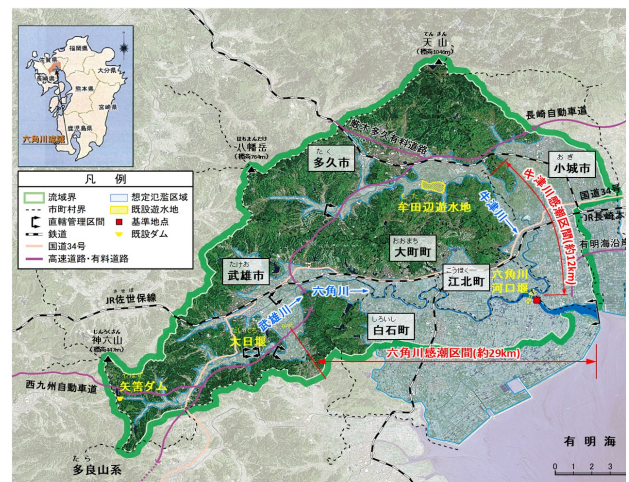
図-1 六角川水系の位置図

このような特性を有する六角川水系においては、自然流下による排水のみで対応することは困難であり、排水機場によるポンプ排水が必要不可欠である。六角川水系における現在の排水機場の総排水量は約385m<sup>3</sup>/sであり、中でも高橋排水機場は排水量61m<sup>3</sup>/sを有し、九州で最大規模の排水機場である。このような大規模施設をはじめとする排水機場が内水排除に大きく寄与している。そのため、これらの排水機場は、流域における内水被害の軽減及び安全性の確保において極めて重要な役割を担っている。(図-1)

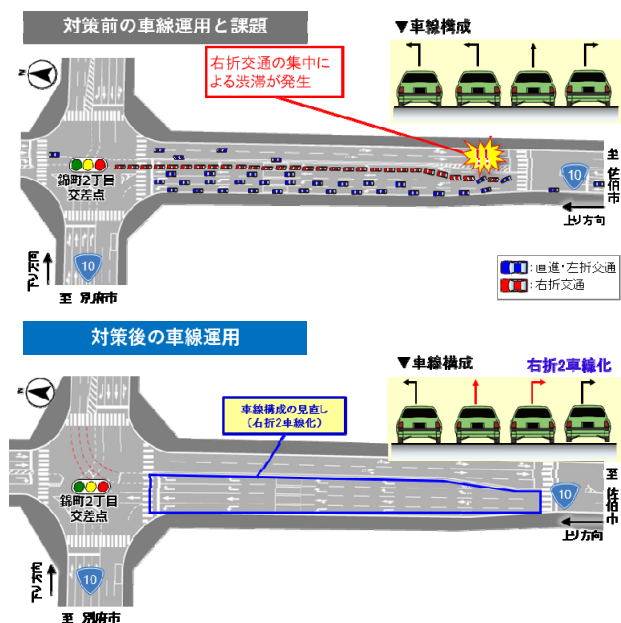
図-2 課題と対策内容

錦町2丁目交差点では、国道10号上り方向において右折交通が集中し、既存の車線構成では右折車両の滞留が発生しやすい構造であった。このため、車線運用を見直し、右折交通の処理能力向上を目的として右折2車線化を実施した。

本対策により、右折待ち車両の分散が可能となり、右折車両の滞留による直進車線へのはみ出しを抑制することで、交通流の整流化を図った。なお、対策に伴い左折車線は減少したが、その影響については対策後の交通状況から評価した。

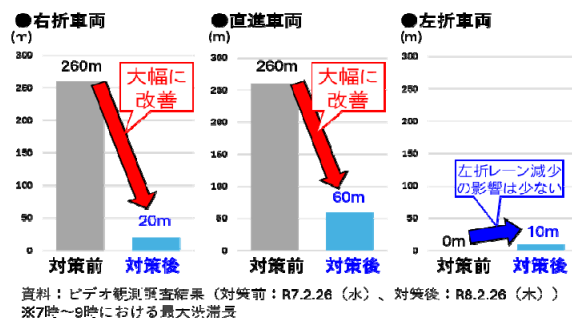
図-4 進行方向別最大渋滞長

対策後は右折2車線化により右折車両の滞留が分散し、直進車線への阻害が解消された。その結果、最大渋滞長は直進方向で60m、右折方向で20mに短縮され、大幅な改善が確認された。

なお、左折方向については車線数が減少したものの、最大渋滞長は10m程度であり、顕著な渋滞は発生していない。

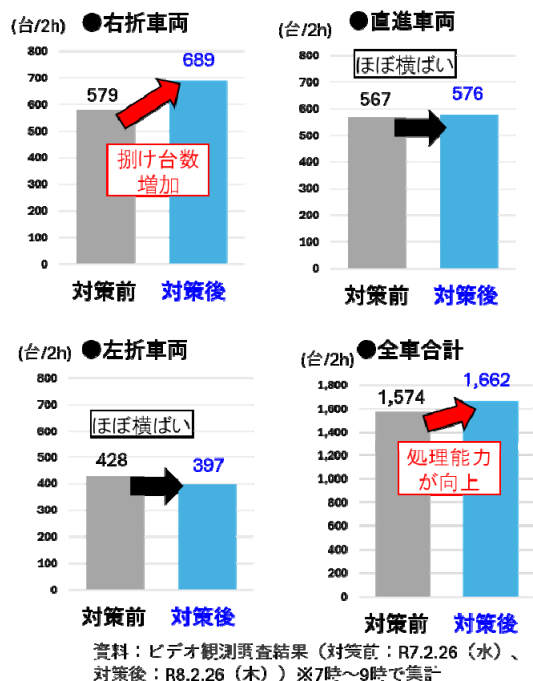
図-6 進行方向別交通量

直進交通は567台から576台、左折交通は428台から397台でほぼ横ばいとなった。全体では1,574台から1,662台へ増加しており、交差点全体の処理能力が向上した。

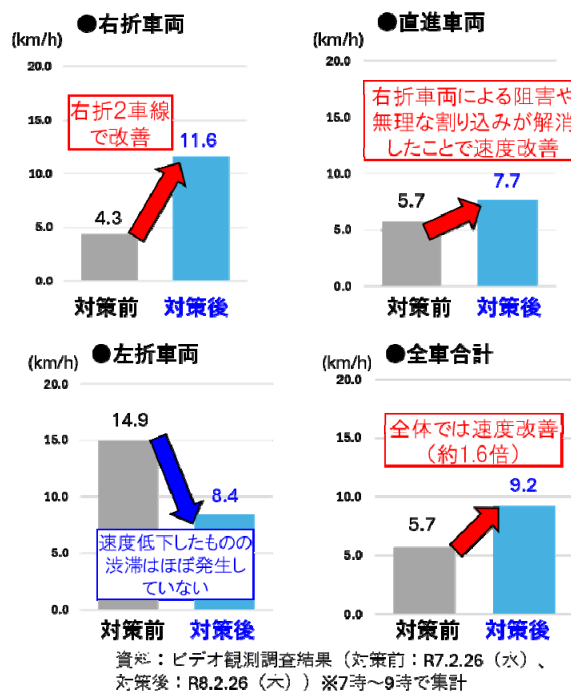
図-7 進行方向別平均速度

左折車両は14.9km/hから8.4km/hに低下したが、渋滞はほぼ発生していない。全車平均では5.7km/hから9.2km/hとなり、約1.6倍の速度向上が確認された。

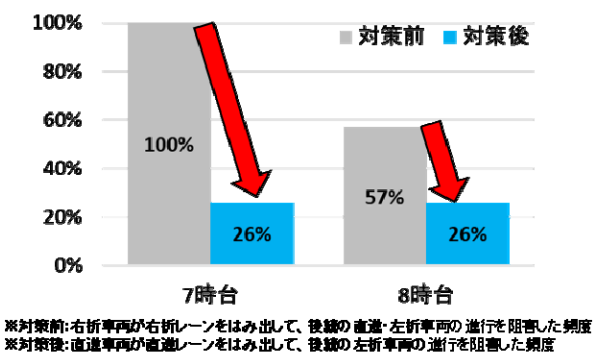
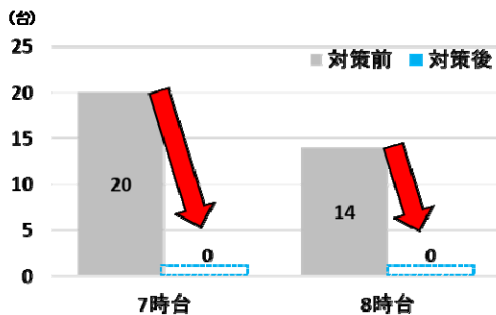
図-9 対策前後での危険な事象の発生状況

対策後は右折レーンのはみ出しが解消されて、後続車阻害の頻度が減少するとともに、交差点付近での危険な割り込みも解消され、交通の整流化が図られた。

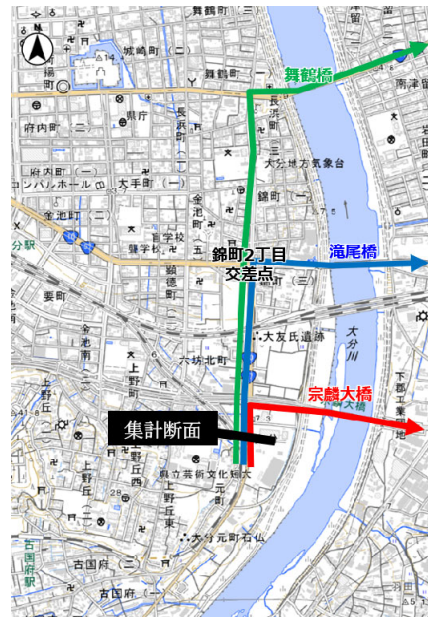
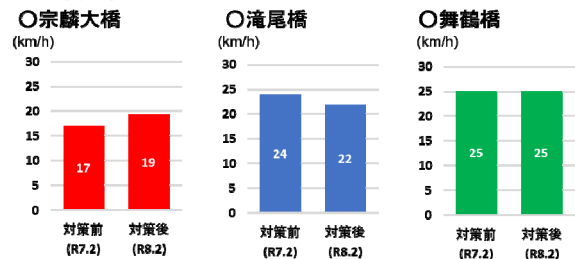
図-11 周辺交通への影響確認結果

錦町2丁目交差点の右折車両の捌け台数が増加したことによる周辺道路への悪影響がないかをETC2.0プローブデータにて分析した。国道10号に南側から流入する車両が右折する場合、大分川を渡河する必要があるため、宗麟大橋、滝尾橋、舞鶴橋のいずれかを利用することとなるが、その利用割合は対策前後で大きな変化はなく、渡河断面における速度も大きな変化はない状況であり、今回の対策によって、周辺道路交通への悪影響は確認されなかった。

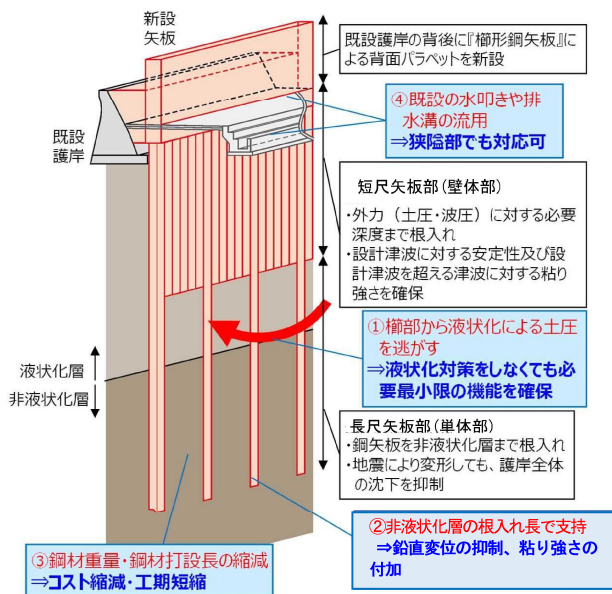
図-2 楕円鋼矢板壁工法の概要

津留地区の北護岸では、設計地震動（東南海・南海地震）の液状化により生じる大きな水平変位に対応するため、「楕円鋼矢板壁工法(図-2参照)」が採用され整備が進められてきた。同構造は、既設護岸背後に鋼矢板の連続壁を構築する構造であるが、液状化による側方土圧を逃がす短尺矢板と支持力を確保する長尺矢板を組合せた構造である。

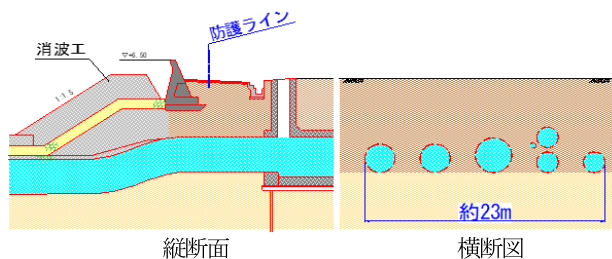
図-3 埋設管部⑤ 断面図

埋設函渠の構造は、埋設管部⑤（図-3参照）の箇所ではφ2.0m～φ3.4mの管渠が複数本設置されており横断長が約23.0m必要となり、埋設管部⑥（図-4参照）の箇所では幅11.0m×高4.0mの函渠が設置されており横断長が約11m必要となる。よって、埋設函渠の横断面において、既設の埋設函渠に施工の影響が及ぶことなく、かつ護岸としての防護機能を満足する構造形式を採用する必要があった。

津留地区の北護岸においては、背後企業の操業に必要な放水・取水のための複数の埋設函渠が護岸を横断しており、特に埋設管部⑤⑥（写真-2参照）では護岸延長（横断面）方向に幅広く埋設され、鋼矢板を連続的に整備することが困難であることから、楕円鋼矢板壁工法を採用することができなかった。

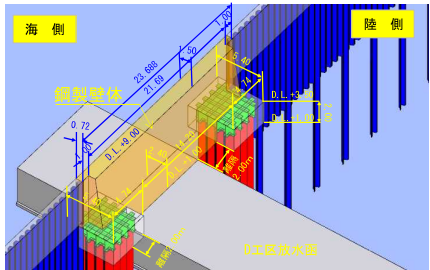
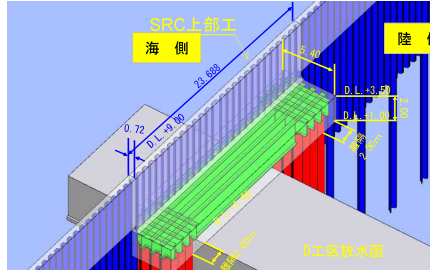
表-2 構造形式比較表（放水函渠部の例）

| | ケース1-1 鋼製壁体 井筒構造 | ケース1-2 上部工SRC 井筒構造 |
|---|---|---|
| 施工性 | ○（工場製作であり施工がしやすい） | △（現場打ちであり、現場工期が長くなる） |
| 維持管理性 | △（鋼製なので維持管理が必要） | ○（コンクリート製であるため、標準区間と同様の維持管理） |
| 経済性 | 1.00 | 1.08 |
| 評価 | ○ | ×（上部工に補強用H鋼や杭の規格upなどで不経済） |

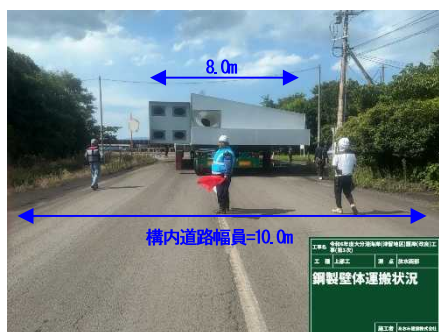
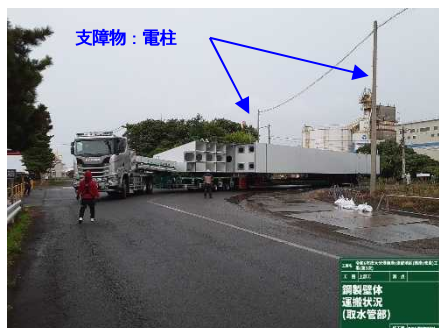
写真-4 陸上運搬状況

- ・鋼製壁体の運搬車両は、長尺かつ重量物を運搬可能で壁体を安定的に支えながら高精度に移動することができる多軸台車を採用し、慎重な運搬を行った。
- ・鋼製壁体の運搬時は、鋼製壁体を寝かせた状態で運搬するため、鋼製壁体の寸法(高さ 8m)がトレーラー幅より広く、かつ重量物(約 130 t)であるため、僅かな道路不陸が運搬に影響を与えることが予想された。そのため、事前に運搬ルート上の不陸を確認し、不陸を解消する対策を行った。
- ・運搬ルート上には背後企業の電柱、照明柱、標識等が近接しており、接触の可能性がある支障物は事前に撤去・移設の調整を行った。また、運搬時は、運搬車両の前後左右に見張り員を配置し低速での運搬を行った。(写真-4 参照)

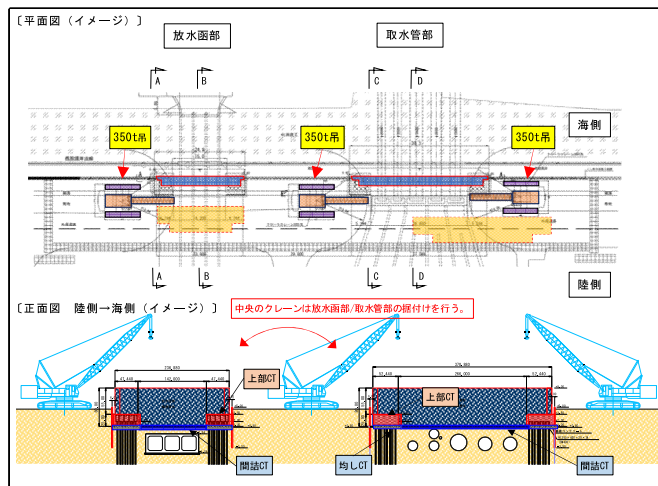
図-5 鋼製壁体の共吊り施工概要図

そのため、埋設函渠の両側に陸上クレーンを配置し、施工機械 2 台により鋼製壁体を共吊りする施工方法を採用した。(図-5 参照)

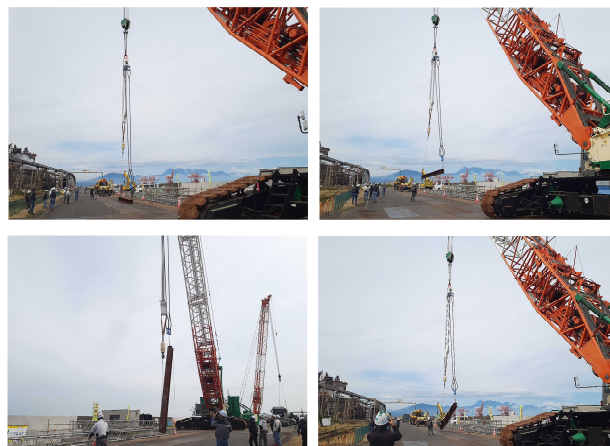
写真-5 引き起こし作業の試験施工

- ・運搬時に寝かせた状態の鋼製壁体を引き起こす作業は、前例のない陸上クレーンによる難度の高い操作が求められた。そのため、事前に H 型鋼 (H700×7m) を使用して試験施工を行い、施工方法を綿密に検討した。(写真-5 参照)

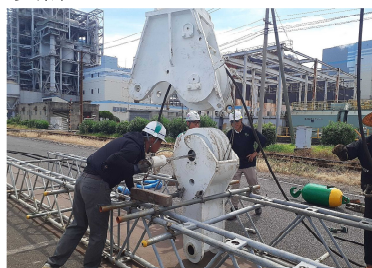
写真-6 引き起こし用金具

- ・引き起こし作業は、安全かつ円滑な作業を行う工夫として、専用の引き起こし用金具を使用した。(写真-6 参照)

吊重量(約 130t)が重いため、鋼製壁体の頂版側をクレーン主巻+固定ワイヤーで吊りながら、鋼製壁体の下部側をクレーン補巻のワイヤーと専用金具によりコントロールすることとし、補巻のワイヤーを緩めることで鋼製壁体の下部側を徐々に下げながら、鋼製壁体を起こす方法を取った。また、鋼製壁体の共吊り施工であるため、陸上クレーンの施工機械2台が巻上げ速度などを繰り返し微調整しながら据付を行った。(写真-7 参照)

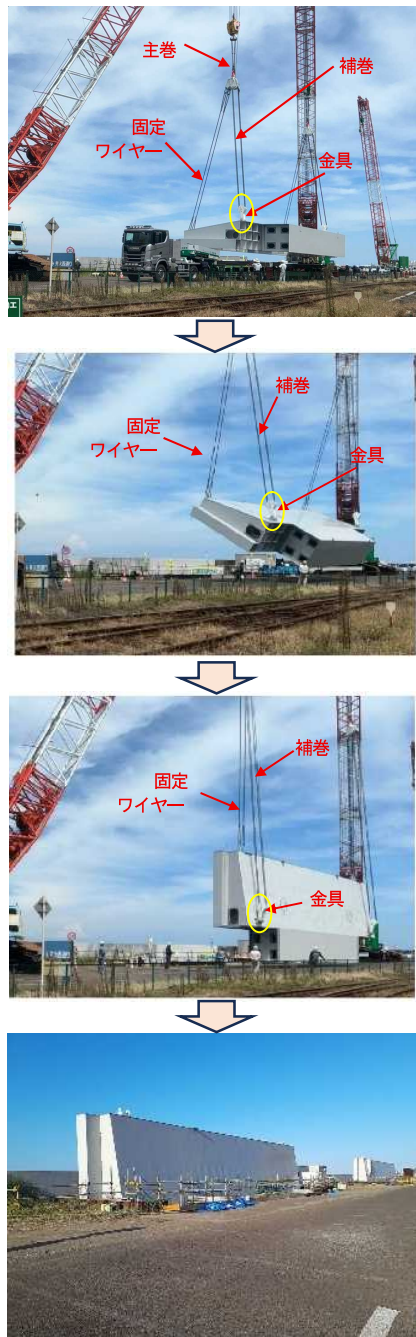
写真-7 鋼製壁体据付状況

この方法により、本現場において最も安全に引き起こし作業が可能となり、鋼製壁体を精度よく据付けることができた。

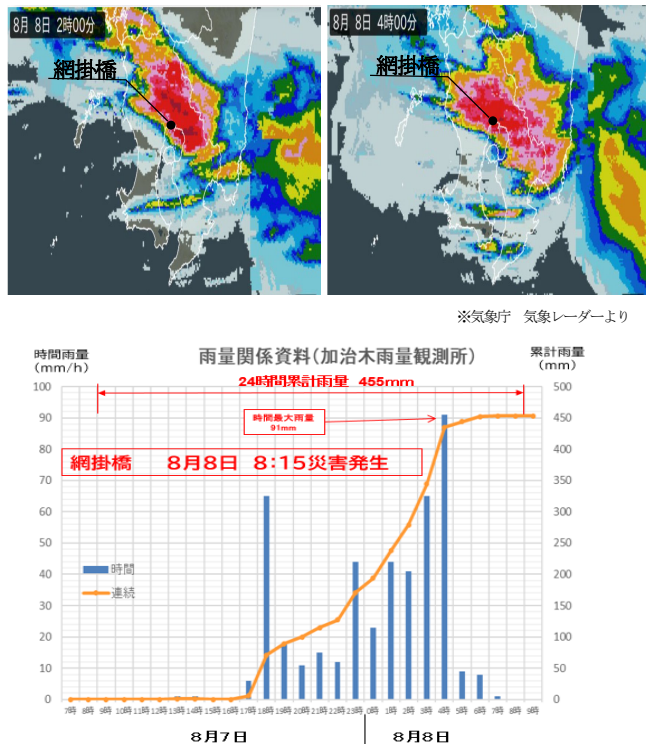
図-2 雨量の推移 (R7.8.7.7:00 ~ R7.8.8.9:00)

令和7年8月7日に線状降水帯が発生し、7日17:00から8日6:00頃までに断続的に降り続き、1976年の観測開始以来最多となる、24時間雨量455mmを記録した（図-2）。

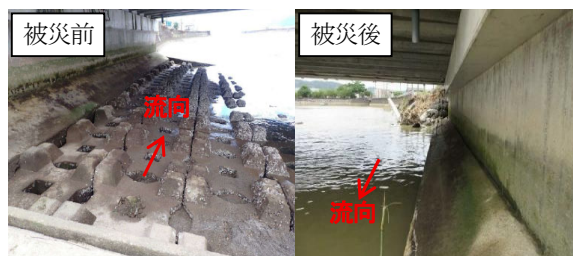
写真-3 根固めブロックの流出状況

被災後におこなった水中ソナーによる調査により図-3に示すように、河床の洗掘に伴いA1橋台及びP1橋脚の基礎杭が露出していることが確認された。さらに写真-3に示すとおり河床洗掘により生じた根固めブロックの流出も確認された。

今回の主な被災要因としては、河道湾曲による流心の左岸部への偏流、河道狭窄による流速の増大、流向に対する橋脚の配置によるものと推定するに至った。写真4に示す通り、網掛橋架橋部は河道が大きく湾曲しており、河道形状がボトルネックとなっている。また、流向に対して橋脚が斜めに配置されていることから、渦流れが生じ洗掘が進行した。結果、A1橋台～P1橋脚間の流水の乱れや、流速の増大により河床洗掘が起き、根固めブロックの流出、洗掘拡大、護岸崩落に至ったと考えられる。

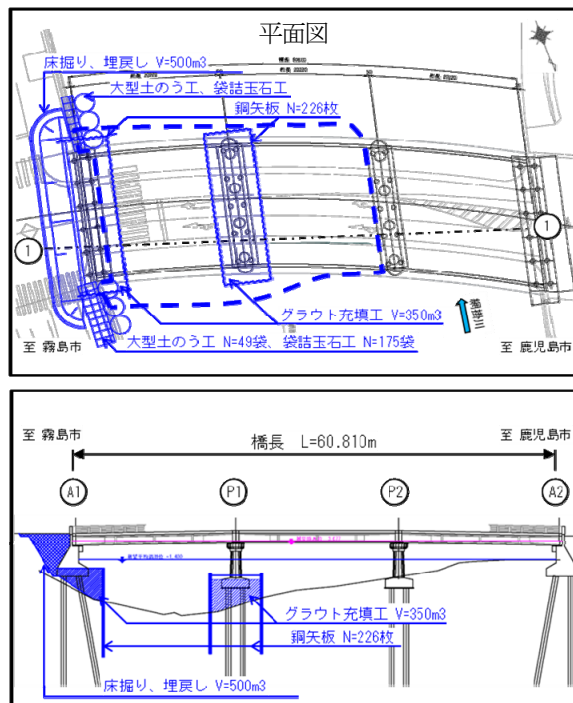
図4 応急復旧計画図

河床の洗掘により基礎杭が露出状態となり、杭の保有耐力が大幅に低下した。「基礎の不安定化の回避」が重要となることから、A1橋台、P1橋脚の杭周辺の「鋼矢板+グラウト充填」による応急復旧工事を行い橋梁の構造安全性の回復を図ることとした。（図4）

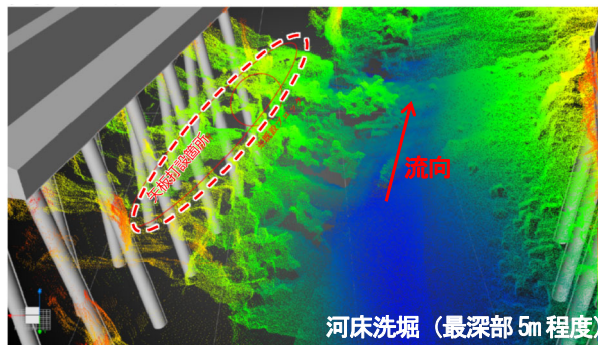
図5 水中ソナーによるがれき分布状況

潜水土、水中ソナーで河床表層のがれきの分布状況を把握し、水陸両用バックホウや潜水土により、表層のがれき撤去を行ったが、さらに下層にも多量のがれきが存在し、撤去作業が難航した。（図5、図6、写真5）

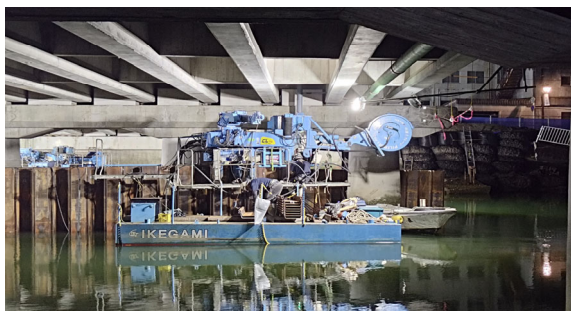
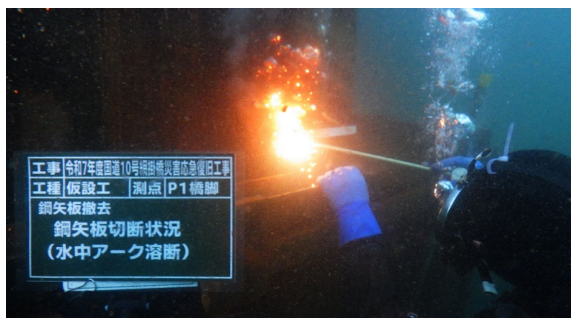
写真6 桁下施工状況

桁下の空間は、約 1.9m しかないため、あらかじめ短尺に切断した鋼矢板を打ち込み、溶接して継ぎ施工していく作業となったため、上空制限がない施工箇所と比較すると作業効率が低下することとなった。(写真-6)

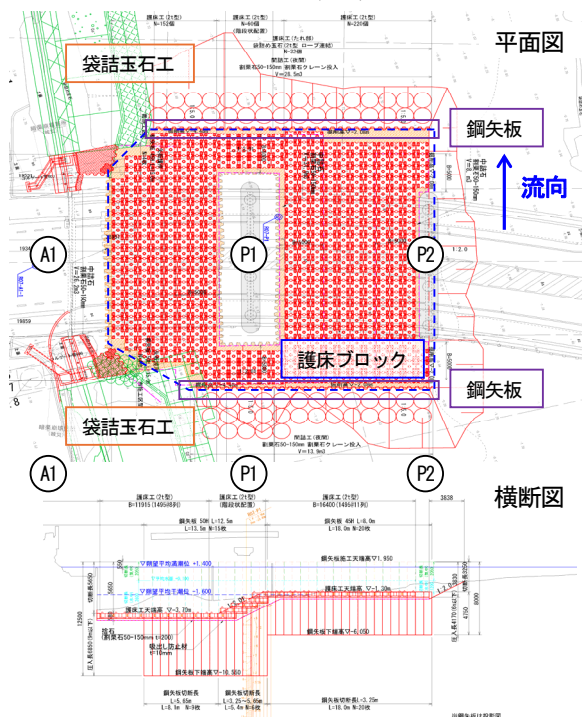
図-7 本復旧計画図

今回の被災要因である「A1 橋台から P1 橋脚間の流水の乱れや流速の増大」及び「根固めブロックを敷設していない箇所の河床洗掘」への対策として A1～P1～P2 間の洗掘部を埋戻し、再度洗掘を防止するための護床工の施工を実施することとした。(図-7)
