# VRを活用した防災意識啓発コンテンツについて

坂本二俊・栗田耕一郎・田中聡

九州地方整備局 防災室 （〒812-0013 福岡県福岡市博多区博多駅東2-10-7）

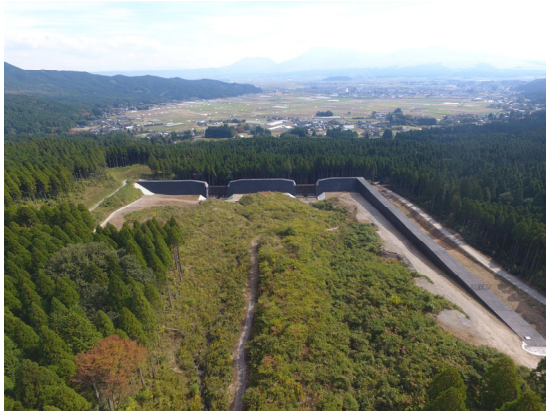
図-4 西湯浦川1砂防堰堤

例えば、2023年（R.5）10月に完成した西湯涌川1砂防堰堤（阿蘇市）は、公益財団法人阿蘇グリーンストック体験交流施設と観光宿を保全対象としており、草原再生活動や観光産業を支える役割を担っている。

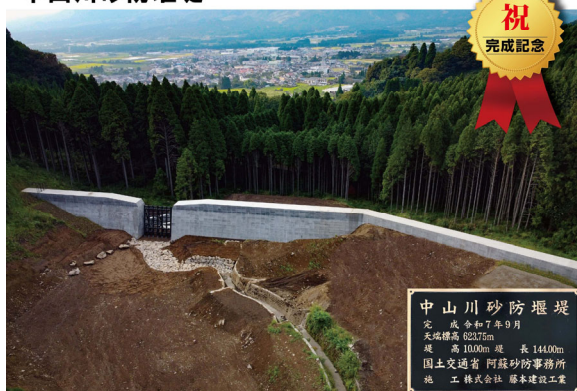
図-5 中山川砂防堰堤完成写真

中山川砂防堰堤は、阿蘇カルデラ南東部の高森町内を流れる白川支流の中山川に位置した、堰堤高10m、堰堤長144m、堆砂容量約23,000m<sup>3</sup>を有する透過型鋼製スリット形式の砂防堰堤であり、2025年（R.7）9月に完成した。この砂防堰堤は、下流域にある約450戸の人家、公共施設、地域産業及び主要交通網を土砂災害から保全することを目的としている。また、本堰堤は地域住民の生命・財産のみならず、下流域に立地している老舗酒造や醤油味噌の蔵元といった地域の伝統産業をはじめとする「なりわい」を土砂災害から守る役割も担っている。

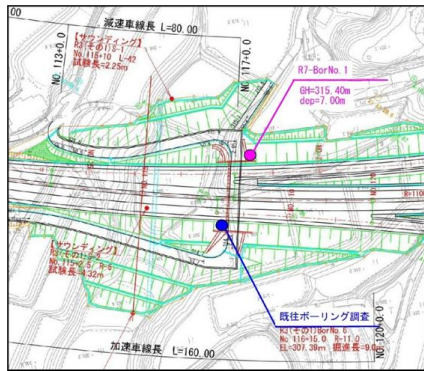
図-2 調査位置図

本調査は、函渠計画箇所の地層分布状況を把握し、地盤改良範囲の確認を目的として、既存ボーリング地点の函渠対角位置で調査を実施した(図-2)。

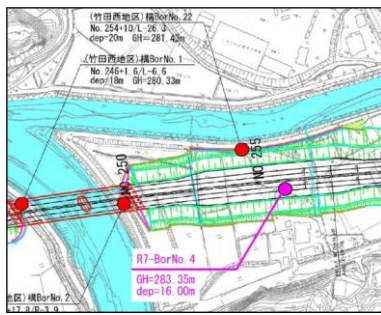
図-3 調査位置図

本調査は、民家が隣接する盛土区間であり、ボーリング調査および軟弱地盤解析を実施し、盛土施工による隣接民家への影響評価を行う目的で実施した(図-3)。

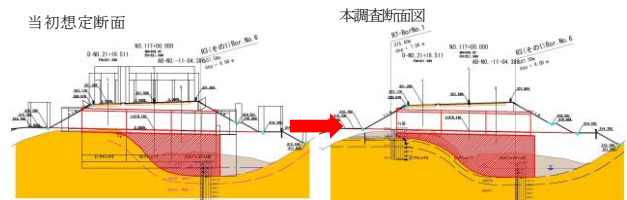
図-4 地質想定断面図

当初想定では図-4の通り、表層付近からN 値の比較的高い溶結凝灰岩(A3B【DH】)が確認されることを想定していたが、今回実施したボーリング調査結果ではGL-1.90mまでN 値の低い礫混じりシルト質砂が確認された。ボーリング調査の結果から、地盤改良の範囲をR7-BorNo.1側のdt層の深度まで拡大する必要があると判断された。

今回の追加ボーリング調査により、既往調査では把握しきれていなかった地層分布の詳細が明らかとなった。特に、構造物直下のボーリング調査を実施した結果、竹田地区8号函渠および竹田久住IC Eランプ橋A2橋台において想定地盤線が当初と異なることが判明し、地盤改良範囲の拡大や杭長の再検討といった設計変更が生じた。このことは、構造物直下におけるボーリング調査の重要性を改めて示すものであり、現時点で構造物直下のボーリングが未実施である他の構造物についても、同様に追加のボーリング調査を実施し、想定地盤線の精度を向上させることが必要であるといえる。また、民家近接盛土における軟弱地盤解析により、圧密沈下・地盤変形・地盤破壊・液状化の各観点から近接民家への影響を定量的に評価することができた。軟弱粘性土が分布する箇所では、ボーリング調査のみでは安全性の判断が困難であり、軟弱地盤解析を実施することで初めて対策工の要否や施工管理上の留意点を明確にできることが示された。火山灰粘性土及び火砕流堆積物が分布する当事業区間では今後、類似条件を有する区間においても積極的に軟弱地盤解析を実施し、安全かつ適切な設計・施工管理に反映させることが重要であると考ええる。

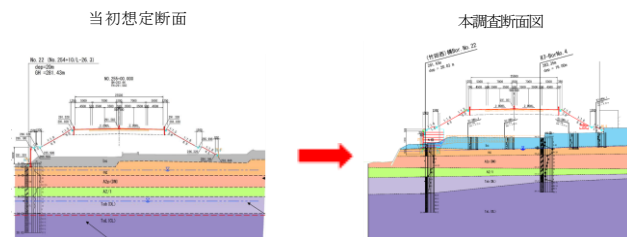
図-5 地質想定断面図

図-5のとおり、既往調査の結果では表層には砂質土層(bs)が分布するとされていたが、今回のボーリング調査およびスクリーウエイト貫入試験により、表層に分布する土質は軟弱な粘性土層(bc)であることが確認された。また、粘性土層(bc)の層厚は想定よりも厚く分布することが確認された。

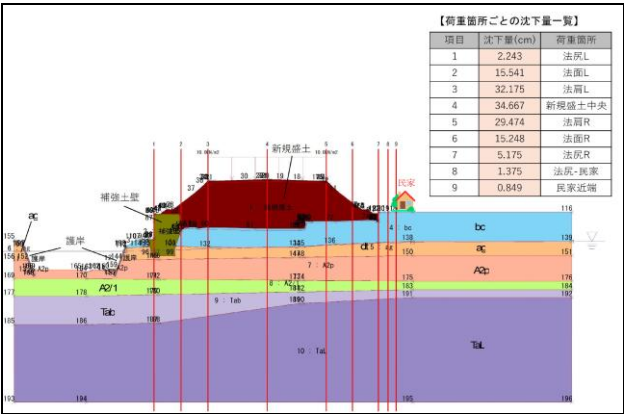
図-6 圧密沈下検討結果

することが懸念される.そのため,沈下量の把握と対策工  
要否の判断を実施した.検討結果を図-6に示す.

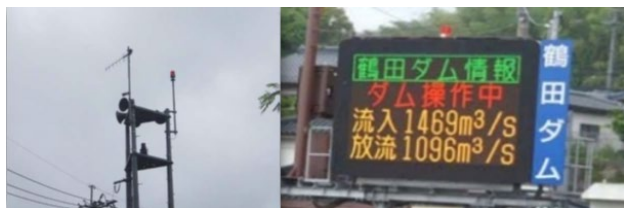
図一2 回転灯（左）と情報板（右）の写真

主に巡視では、放流開始を知らせる警報音声車を車で一定のポイントごとに流しつつ進行する。また、放流を知らせる回転灯や情報板(図-2)が正常に作動しているかを確認しつつ、河川付近に人がいた場合には、声かけを行い、安全な場所まで退避してもらうよう呼びかけて

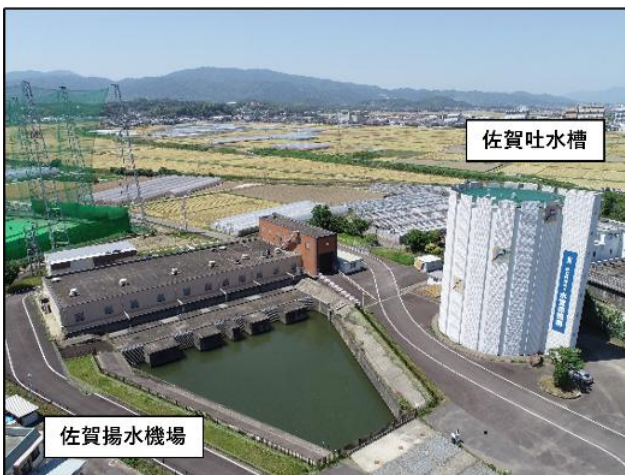
図-1 施設写真

佐賀吐水槽は、筑後川下流用水施設のうち佐賀東部導水路の起点となる佐賀揚水機場内にある施設であり、地上部の高さが約 30 m、内径が約 20 m の大規模な吐水用円形 PC タンクである（図-1）。

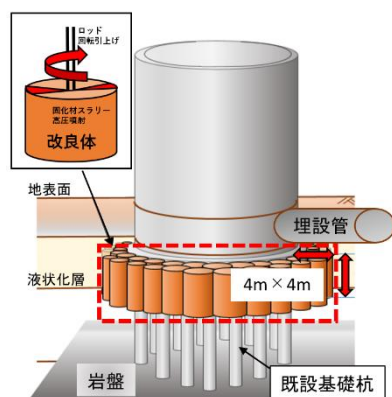
図-2 工事概要図

佐賀吐水槽周辺地盤には、吐水槽流入側・流出側のそれぞれに  $\phi 3.0$  m の埋設管（佐賀東部導水路）が設置されており、これら埋設管の下方地盤も未改良範囲を残さずに改良する必要がある。ロッド挿入位置と埋設管との離隔を考慮すると、未改良範囲を残さずに施工するには最大改良径 5.0 m 以上を確保する必要があるため、それが可能となる本工法を採用した。

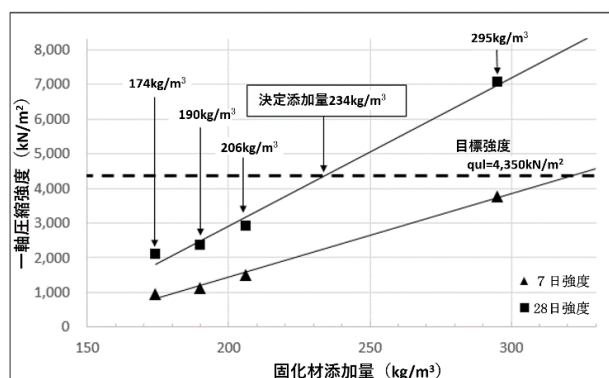
図-4 配合試験結果

全 4 パターンの試験結果から、本施工における固化材添加量は  $234 \text{ kg/m}^3$  と決定した（図-4）。

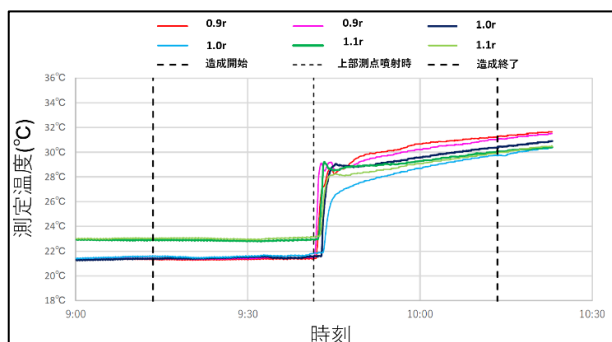
図-6 施工時の温度変化

測定結果より、φ3.2 m及びφ5.0 mの改良体それぞれで計画位置 1.0R にスラリーが到達していることが確認されたため、設定したスラリーの噴射圧力及びロッドの引き上げ速度が適切であると判断した。

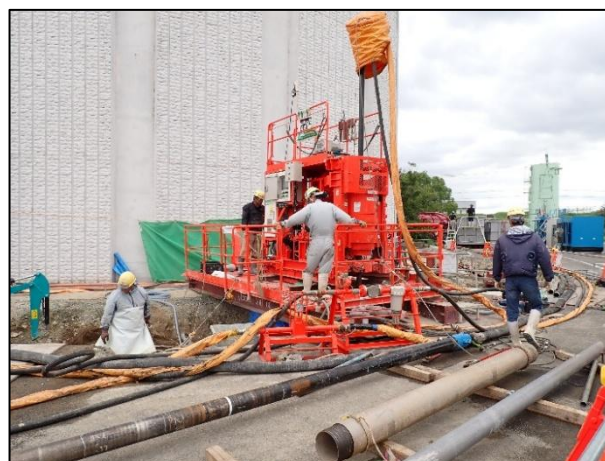
図-8 施工状況

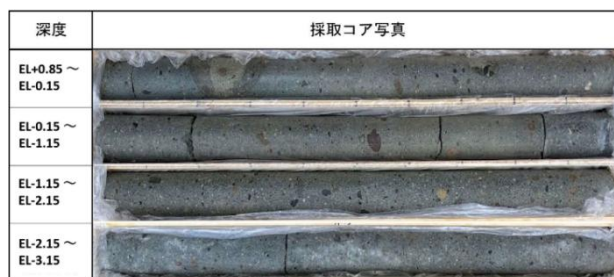
図-10 採取コア写真

採取したコアの画像を図-10に示す。目視確認により、改良体が途切れなく造成されていることを確認した。また、砂礫が偏りなくスラリーと混ざり合っている。平面方向についても途切れは確認されなかったため、改良体同士が密着して造成されたと言える。

目視確認と一軸圧縮試験の結果より、設計強度を満足する改良体が平面及び鉛直方向に連続性を持って造成されたことが確認でき、目標の品質を満足していると判断した。

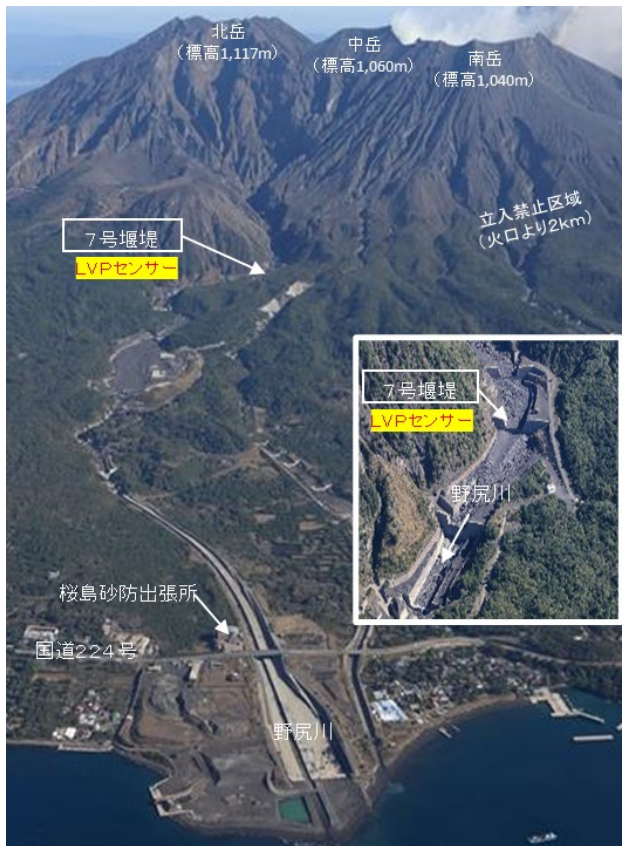
図-2 LVP センサー設置位置図（野尻川 7 号堰堤）

現在桜島の各河川においては、前述のワイヤーセンサーを設置して、ワイヤーの切断をもって土石流を検知している。LVPセンサーは、野尻川上流部に位置する野尻川7号堰堤の水通し部底盤に埋め込む形で設置され（図-2、図-3）、センサーの大きさは20cm×20cmであり、土石流発生時に、センサー上部を通過する土石流を連続的に検知することができ、荷重（kgf/m<sup>2</sup>）、振動（mV）、水深（cm）を計測する（図-4）。そのため、ワイヤーセンサーが切断後、復旧までの間、土石流が発生した場合でも検知が可能である（図-5）。

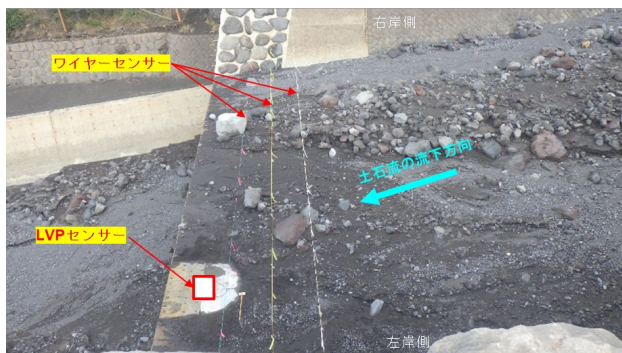
図-3 LVP センサー設置状況（野尻川 7 号堰堤）

そのため、上記課題の改善に向けて、荷重計(L)、振動計(V)、圧力式水位計(P)をセットとした「LVP(Loadcell, Vibration and Pressure meters)センサー」を土石流発生頻度が高い野尻川に2015年2月に設置し、土石流検知を試行的に実施<sup>2)</sup>しており、本稿では、これまでの観測データの検証、及び本格運用に向けた閾値の検討等、取組状況を報告する。

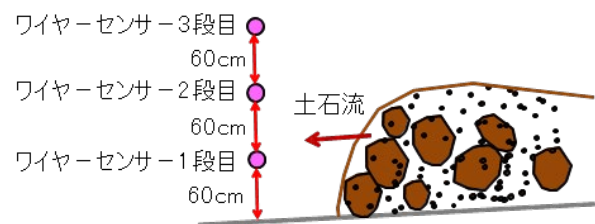
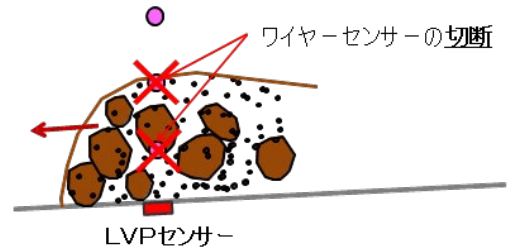
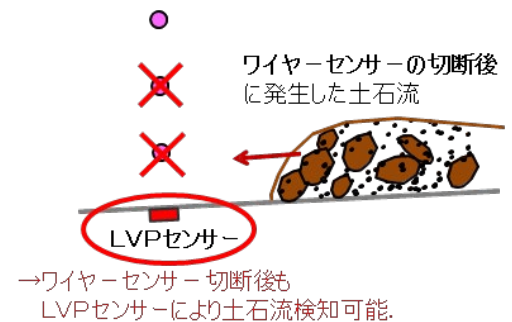
図-5 LVP センサーの特長

ワイヤーセンサーは、ワイヤーの切断で検知する単純な構造を有しており、誤作動が少なく、実績も豊富であり、信頼性が高い。一方で、一旦切断されると、その都度現地に張り替えに行く必要が生じ、また、張り替えが行われるまで土石流の検知が困難となる。さらに、複数波発生する場合や、降雨が長時間継続する場合、また、火山噴火警戒レベルが上昇し立入困難となる場合の土石流検知ができなくなるといった課題があった。

#### 【土石流の発生・流下】

#### 【土石流によるワイヤーセンサーの切断】

#### 【ワイヤーセンサー切断後の土石流発生】

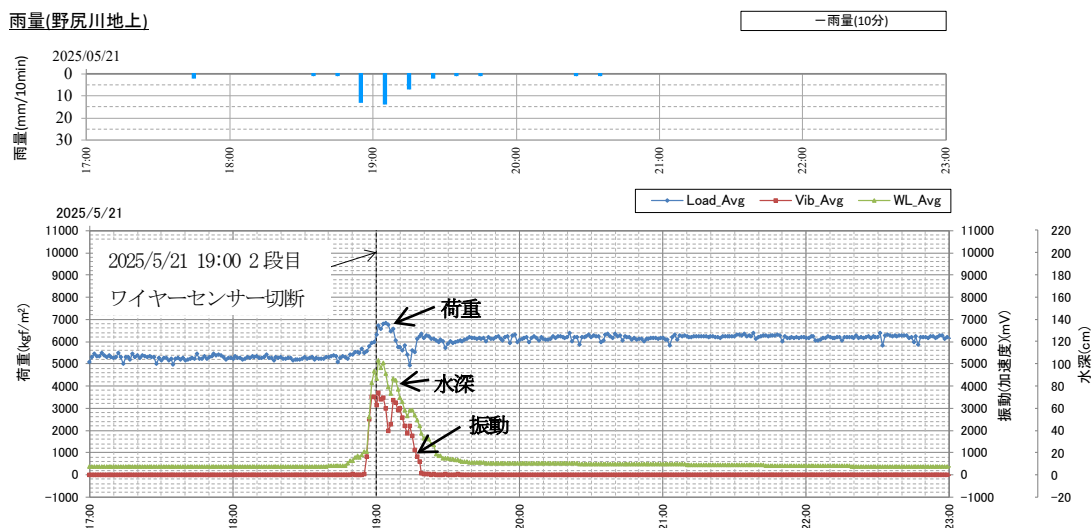
図-6 LVP センサーによる計測事例（2025 年 5 月 21 日）

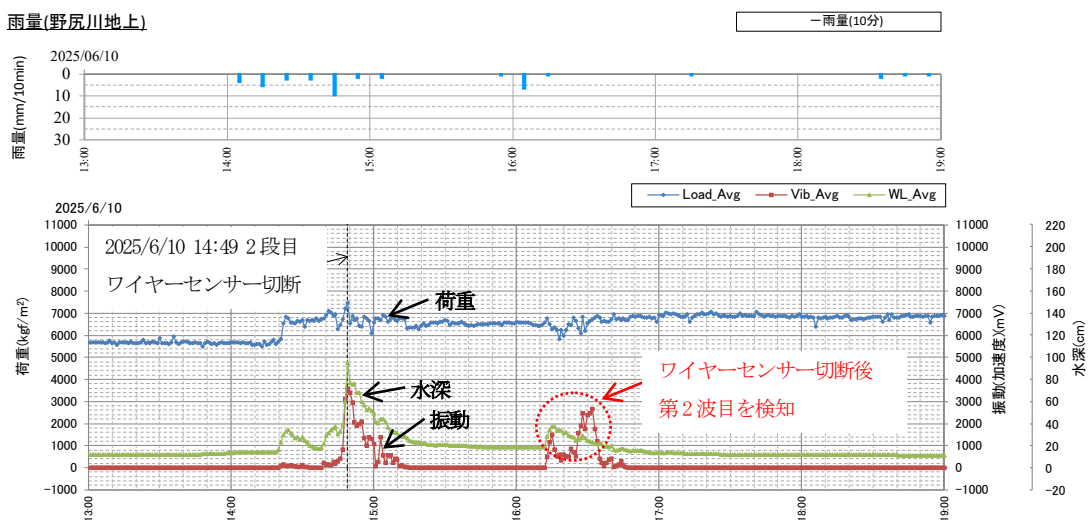
図-7 LVP センサーによる計測事例（2025 年 6 月 10 日）

また、図-7に複数波発生した事例を示す。第1波目（図-8）のワイヤーセンサー切断時刻付近で、LVPセンサーの計測値がピークを捉えており、さらに、ワイヤーセンサー切断後に第1波目より小規模の第2波目（図-9）についてもデータが計測され、繰り返し発生する土石流を的確に捉えていることがわかる。

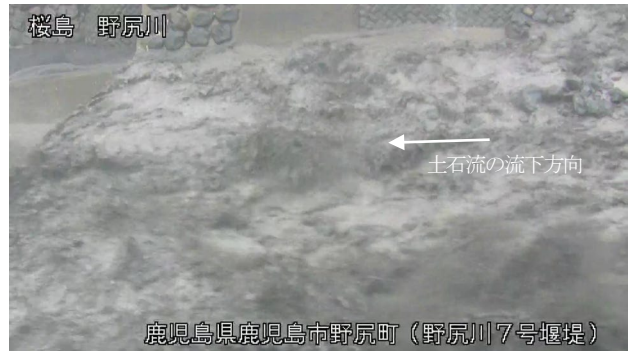
図-10 2025 年 8 月 8 日ワイヤーセンサー切断時（3 段目）の CCTV 映像

なお、荷重については、同年8月8日の土石流発生時（図-10）以降欠測が発生しており、現地調査の結果、荷重計（ロードセル）が故障していたため、ロードセルの交換により復旧対応を実施した。過去にも巨礫の衝突による荷重計（ロードセル）の破損事例はあるが、今回は原因の特定までは至っていない。

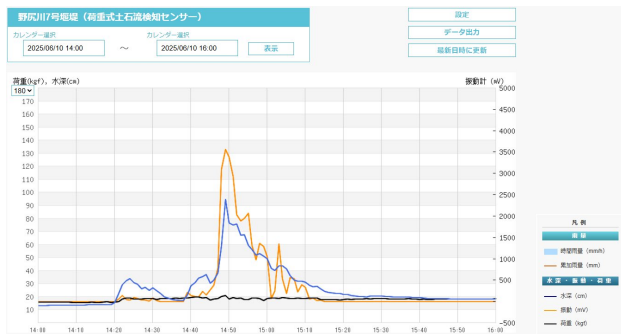
図-11 LVPセンサーシステム画面

LVPセンサーの計測データをリアルタイムで閲覧可能で、過去計測データを含めたデータ出力、閾値設定及びアラームメール送信機能を有するシステムを構築している。本システムは国土交通省ネットワーク内で構築しており、外部閲覧は不可である(図-10)。

LVPセンサーが正常に稼働しているか、また、データ受信が正常に行われているかを確認するために、システム内で自動チェックした内容を毎日定時にメール通知するモニタリングプログラムを導入しており、平常時の稼働確認及び異常発生時対応を可能としている。

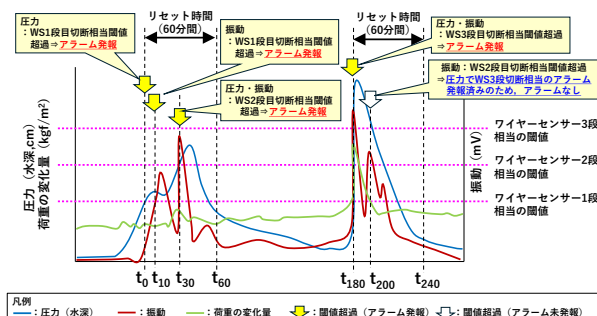
図-12 LVPセンサーアラームメール発報イメージ

3(3) で設定した閾値に基づき、アラームメールを発報する条件を以下のとおり設定した(図-12)。

- ① 「水深」「振動」「荷重」のいずれかの計測項目でn段目切断規模を超過した場合発報する。
- ② 過去の経験上、一連出水として「リセット時間」を60分間設けた。60分以内に同一計測項目・同一段数以下を再度検知した場合は発報しない。
- ③ n段目切断規模を超過した計測項目が、60分以内にn+1段目以上の閾値超過の場合、また、異なる計測項目がn段目以上の閾値超過の場合は発報する。
