一般国道3号

# 広川八女バイパス

国土交通省 九州地方整備局  
福岡国道事務所

# 事業概要

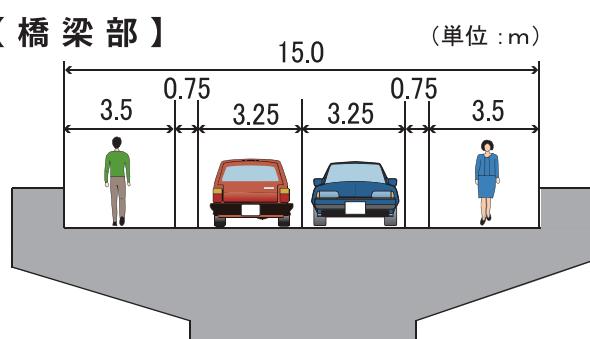
【橋梁部】

区間	(自) 八女郡広川町新代 (至) 八女市立花町下辺春
延長	約 11.4 km
道路規格	第3種第2級
設計速度	60 km/h
車線数	2車線
道路幅員	15m

標準断面図

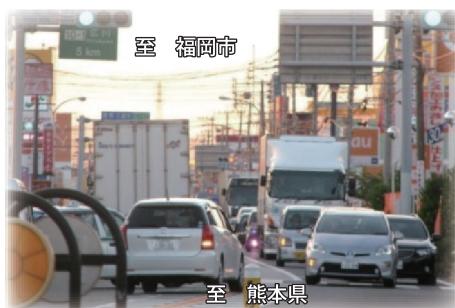
▲国道3号の渋滞状況  
(納楚交差点付近)

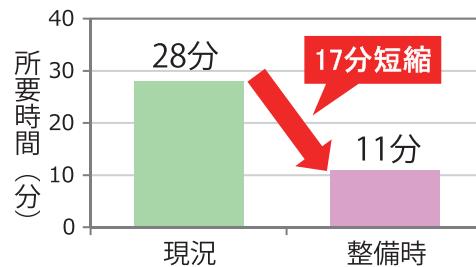
▲所要時間の変化  
(広川中核工業団地～道の駅たちばな)

資料：H27 全国道路・街路交通情勢調査

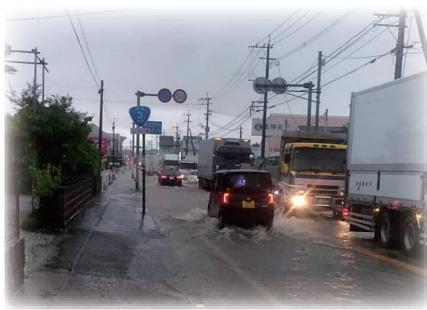
▲豪雨による国道3号の冠水状況  
(川瀬交差点付近) [R5.7撮影]

豪雨災害時に、国道3号や九州縦貫自動車道が通行止めとなつた場合でも、広川八女バイパスは代替路として機能し、道路ネットワークの信頼性向上が期待されます。

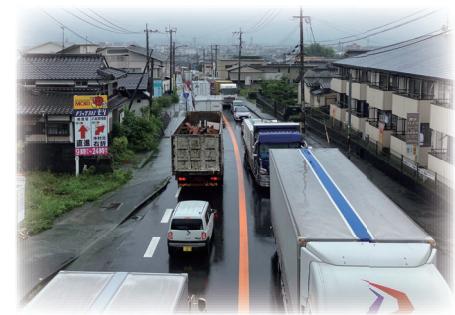
▲豪雨による九州縦貫自動車道通行止め時の国道3号の状況(福島高校前交差点付近) [R5.7撮影]
