令和 6 年 6 月 2 1 日  
国 土 交 通 省  
九 州 地 方 整 備 局  
鹿 児 島 国 道 事 務 所

## 記者発表資料 (第 1 3 報)

### 国道 2 2 6 号（鹿児島県鹿児島市喜入地内）の応急復旧工事着手について

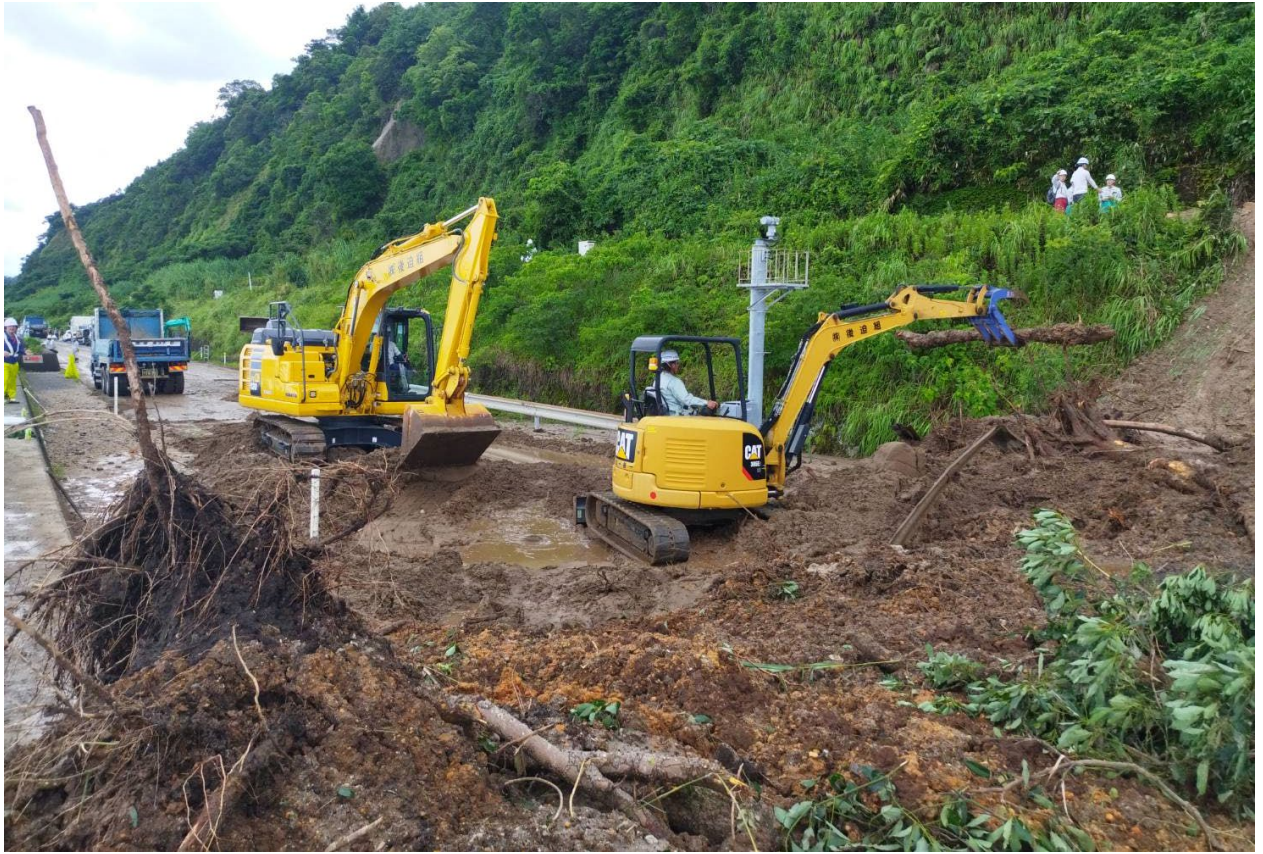
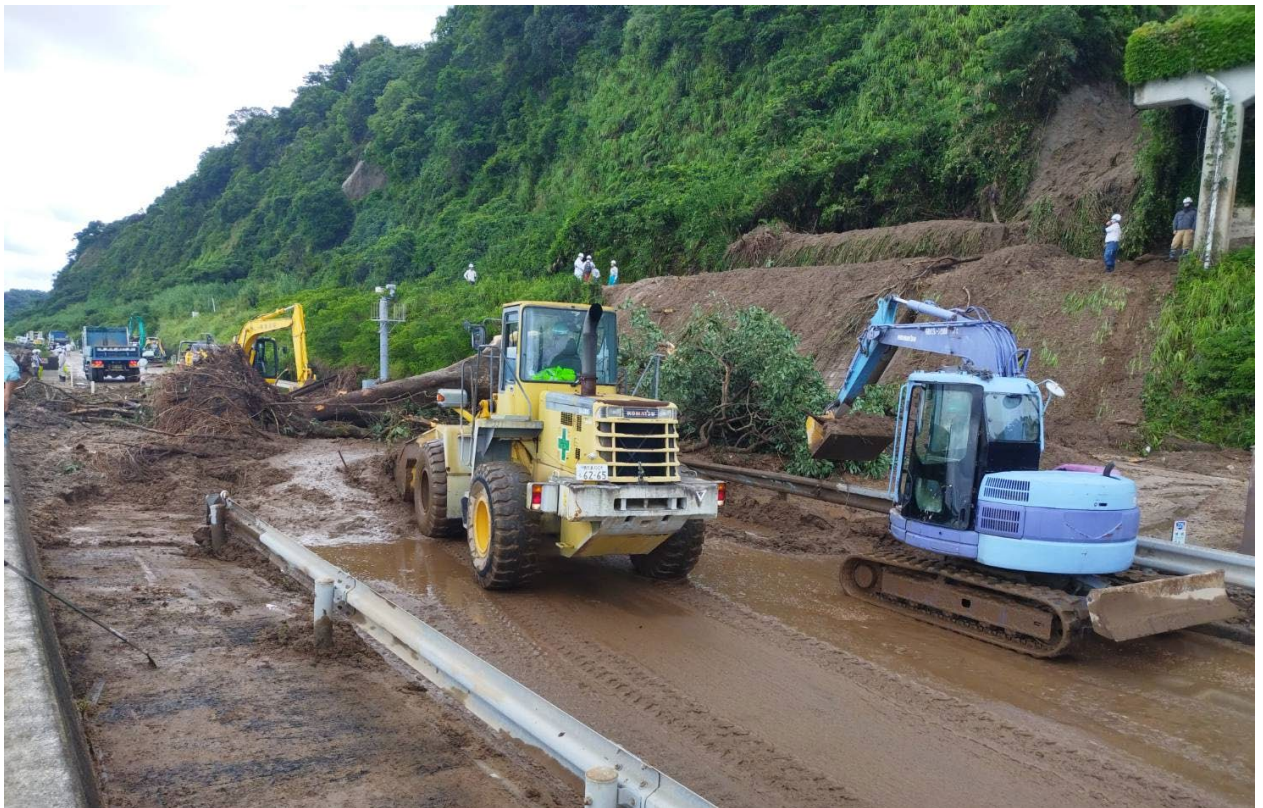
11:00時点

国道 2 2 6 号鹿児島県鹿児島市喜入地内において発生した斜面崩壊箇所の被害状況について緊急災害対策派遣ドクター（TEC-DOCTOR）の診断結果及びドローン調査を踏まえ、応急復旧工事（土砂撤去）に 1 0 時 3 0 分に着手し作業中です。

# 応急復旧作業状況
