## Q5:川辺川の砂防事業について教えてください。

### 川辺川流域の砂防は

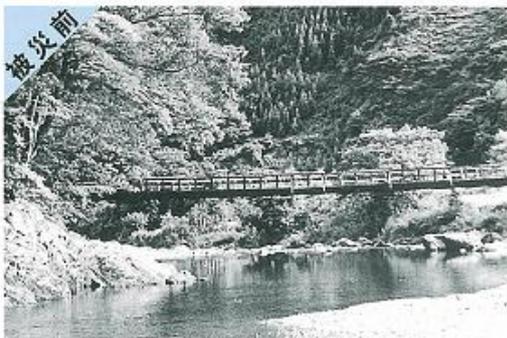
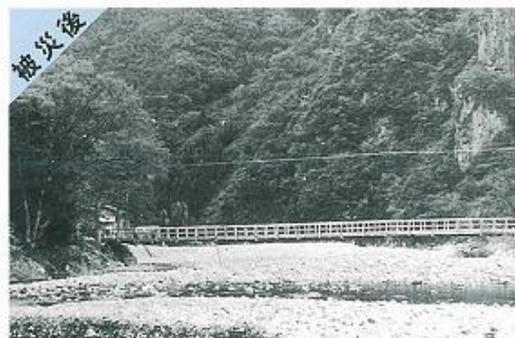
### 【昭和38年五木村頭地地区の河床上昇の状況】

横手谷の大規模崩壊に伴い約230万 $m^3$ の不安定土砂が流出するなどして頭地～宮園間の川辺川本流の河床が2m～7m上昇しました。

A5:川辺川流域では、昭和38年、39、40年に3年連続して発生した集中豪雨によって、いたるところで大規模な土砂崩壊が相次ぎました。特に昭和38年8月には、五木村の横手谷において大規模な土砂崩壊が生じ、五木村頭地～宮園間の川辺川本川の河床が2～7メートル上昇し、治水・利水上大きな障害が生じました。
