白川水系河川整備計画 (変更案)

【大臣、知事管理区間】

令和元年 12 月

国土交通省 九州地方整備局
熊 本 県

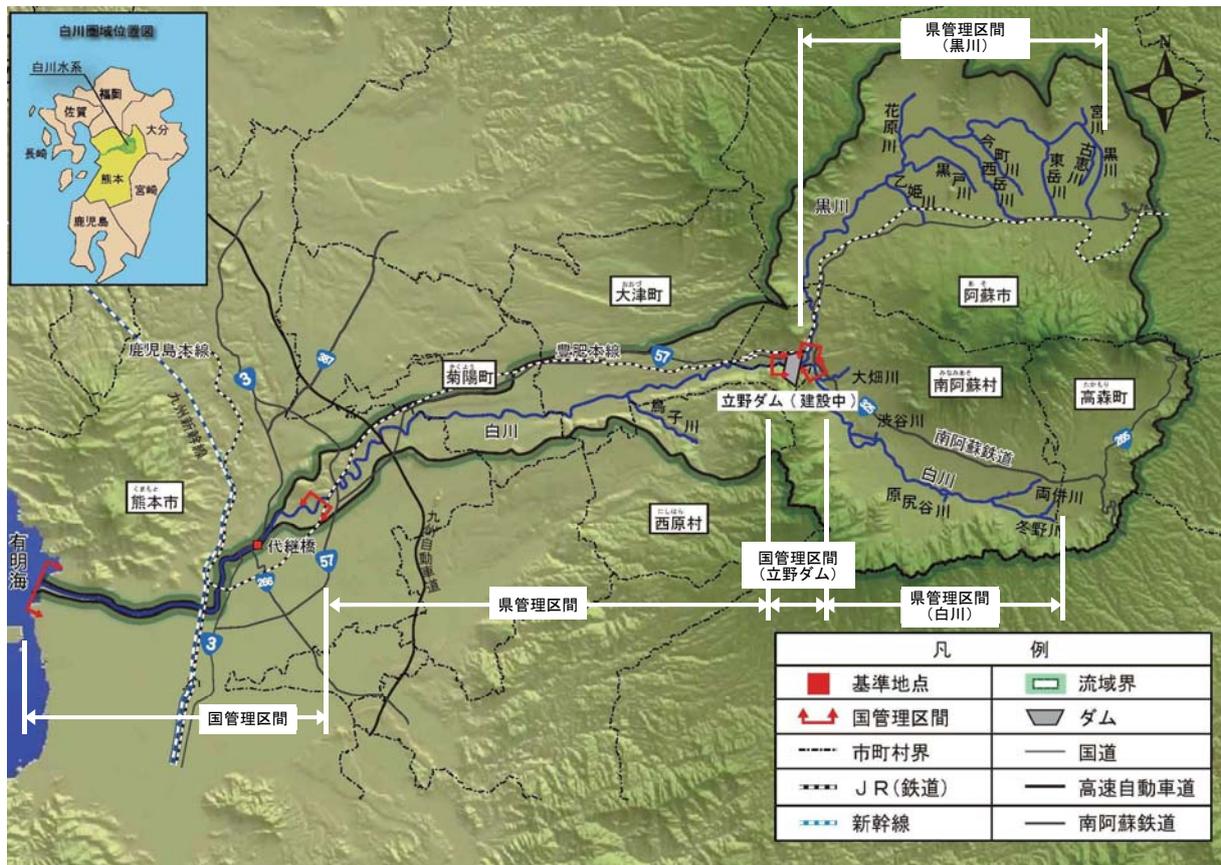
図 1.1.1 白川水系流域図

白川は熊本県の中央部に位置する河川で、その源を熊本県阿蘇郡高森町の根子岳(標高1,433m)に発し、阿蘇カルデラの南の谷(南郷谷)を流下し、同じく阿蘇カルデラの北の谷(阿蘇谷)を流れる黒川と立野で合流した後、熊本平野を貫流して有明海に注ぐ、幹川流路延長74km、流域面積480km²の一級河川です。

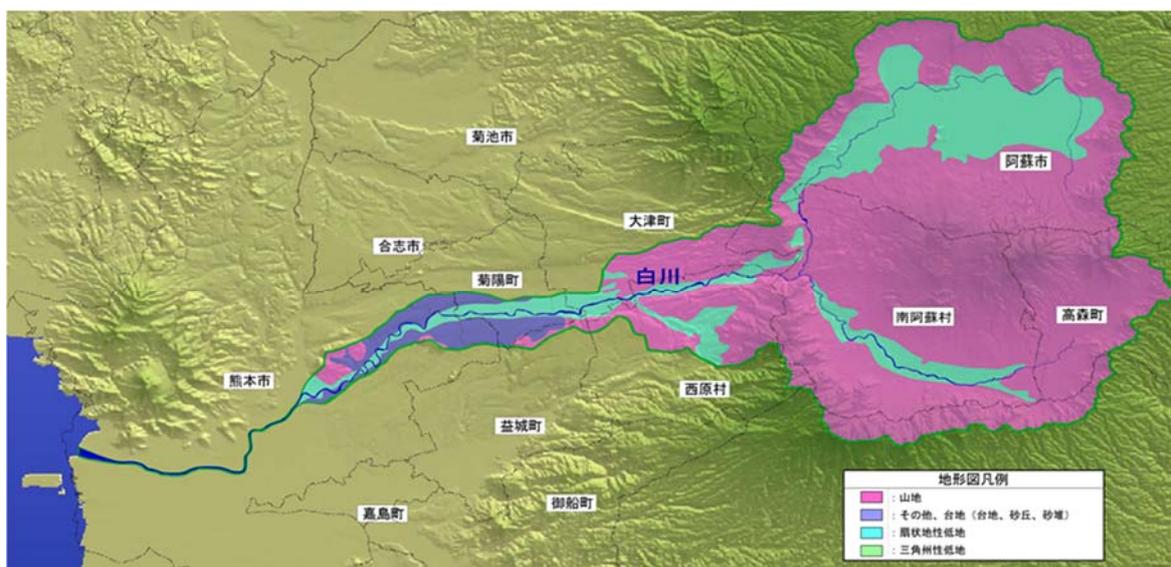
図 1.1.2 白川流域地形図

白川流域の地形は、上流域は大観峰(標高 936m)や高千穂野(標高 1,101m)を主峰とする外輪山が分水嶺に擁立し、この中に広がる火口原(周囲約 128km)は中央に根子岳(標高 1,433m)、中岳(標高 1,506m)、高岳(標高 1,592m)などの火口丘群がそびえ立つという特徴を有しています。白川上流部及び支川黒川は、ともに火口丘を取り巻くように流れ、外輪山の唯一の切目である立野火口瀬において合流して西流します。その後、白川は中流部でかつて形成した扇状地を段丘状の河谷となって蛇行しながら流下し、下流部で熊本市街地部を貫流し、わずかな蛇行を繰り返しながら、有明海に注いでいます。

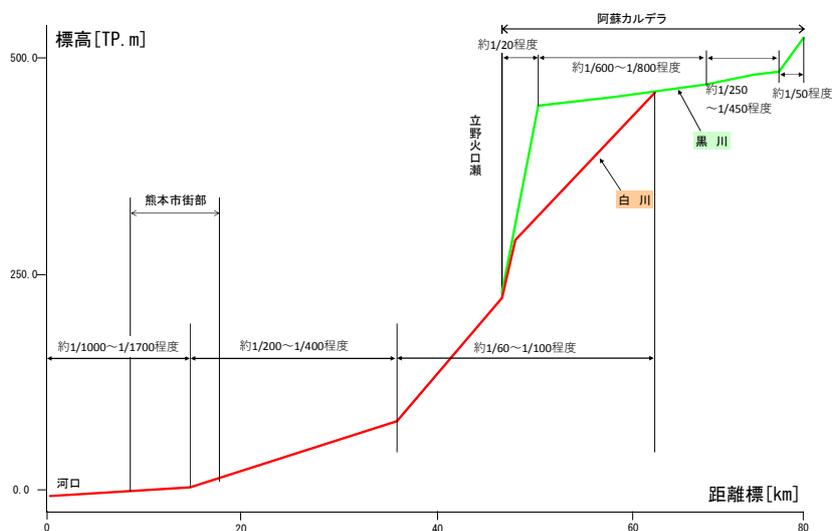
図 1.1.3 白川河床勾配イメージ

河床勾配は、白川上流の南郷谷は急勾配である一方、支川黒川の阿蘇谷区間は緩勾配であり、火口瀬で白川に合流します。大津町、菊陽町を中心とする中流域は、河床勾配が比較的急で、下流域の熊本平野区間では緩やかな勾配で河口まで達しています。

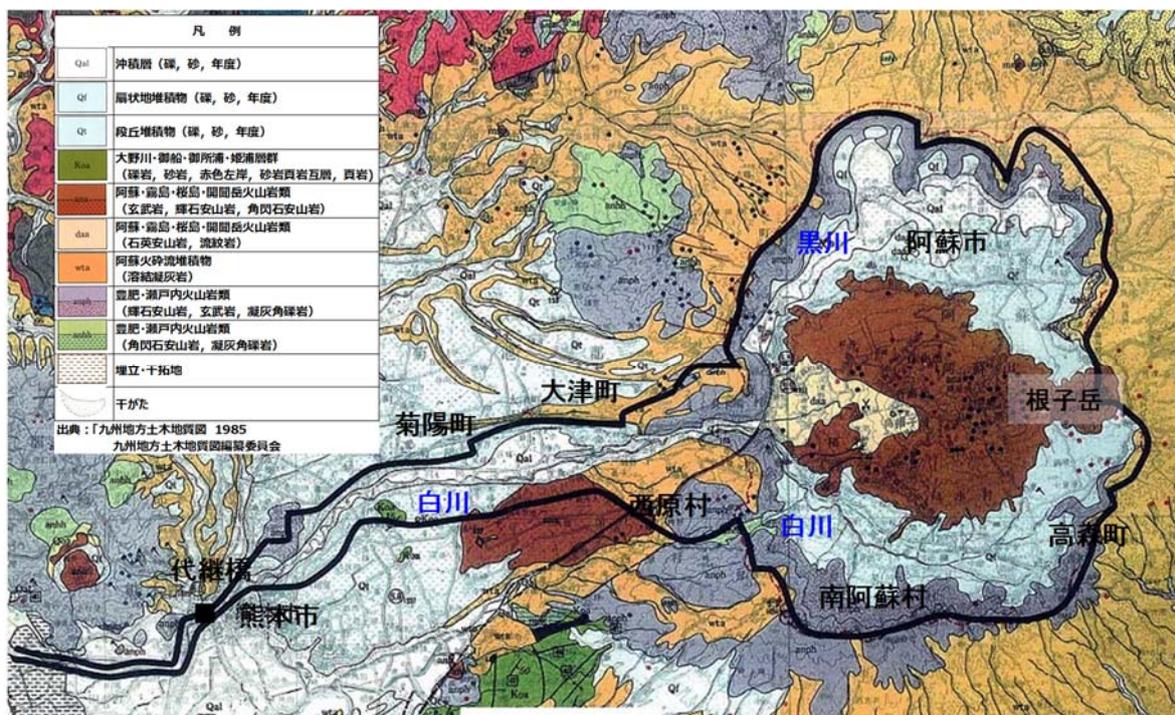
図 1.1.4 白川流域の地質図

白川流域の上流部は阿蘇カルデラとなっており、カルデラ内の地形は、カルデラ内に向かって急傾斜する^{くらだげ}鞍岳をはじめとする外輪山、中岳等の中央火口丘群などの山地地形、そして、なだらかな扇状地、黒川沿いに広がる沖積低地に区分されます。これらの上流域では阿蘇の火山活動によって生成された阿蘇溶岩を基盤とし、外輪山は^{ほうひ}豊肥・^{せとうち}瀬戸内火山岩類で形成され、その中に広がる火口丘群は阿蘇火山岩類（玄武岩、輝石安山岩、角閃石安山岩）により覆われています。また、地表は「ヨナ」と呼ばれる火山灰土で厚く覆われています。

中流部は、阿蘇火砕流堆積物および段丘堆積物からなる台地となっており、下流部では沖積平野が広がっています。

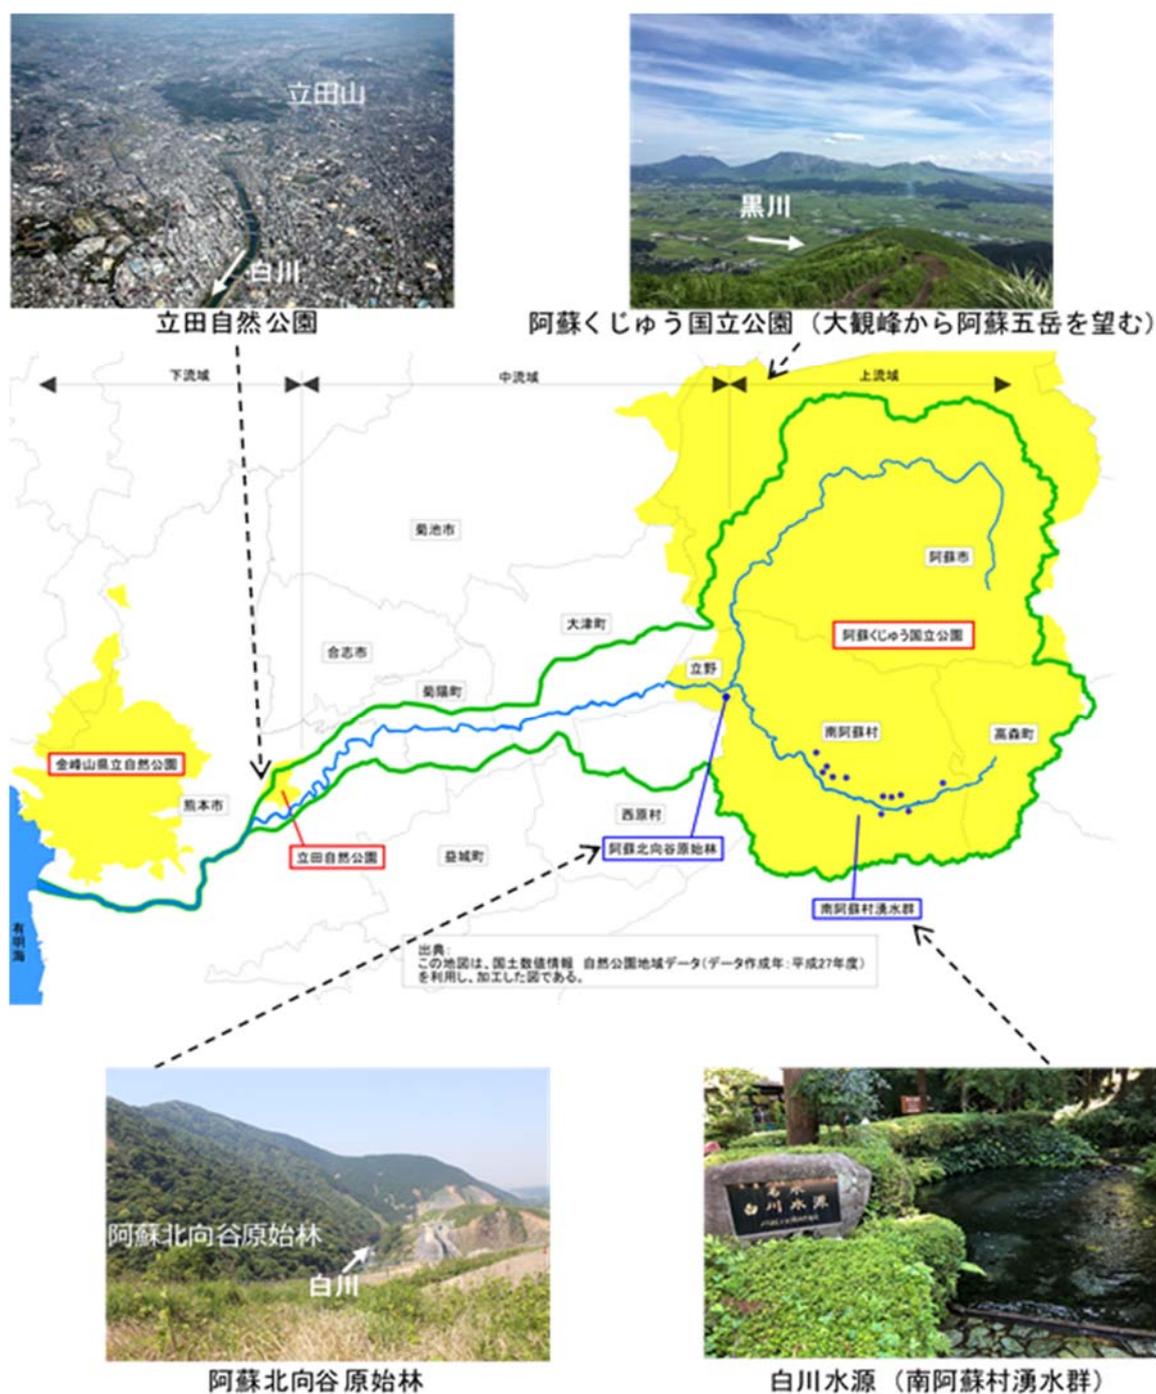
図 1.1.9 白川水系の河川区分と自然公園位置

白川流域は、上流域ではほぼ全域が「阿蘇くじゅう国立公園」に指定され、雄大な火山景観、牧草地やススキ等の草原で覆われた山腹景観、阿蘇北向谷原始林を中心とした溪谷景観、南郷谷を中心とした清浄な湧水源、^{うちのまき}内牧温泉を中心とした温泉群など優れた観光資源を有しています。一方、中・下流域においては、^{きんぼうざん}金峰山県立自然公園の一部である^{たつだ}立田山のヤエクチナシ自生地や熊本市街部の白川沿いの緑地などがあり、地域住民に親しまれています。

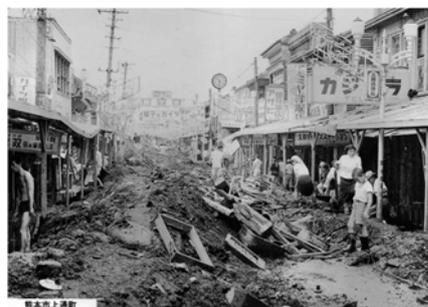
写真 1.2.2 洪水後のヨナの堆積状況（熊本市上通町）

また豪雨により阿蘇地方で山崩れが頻発し、火山基層を厚く覆う「ヨナ」と呼ばれる火山灰混じりの砂が洪水で流され氾濫堆積したため、熊本市内は泥土に埋もれました。

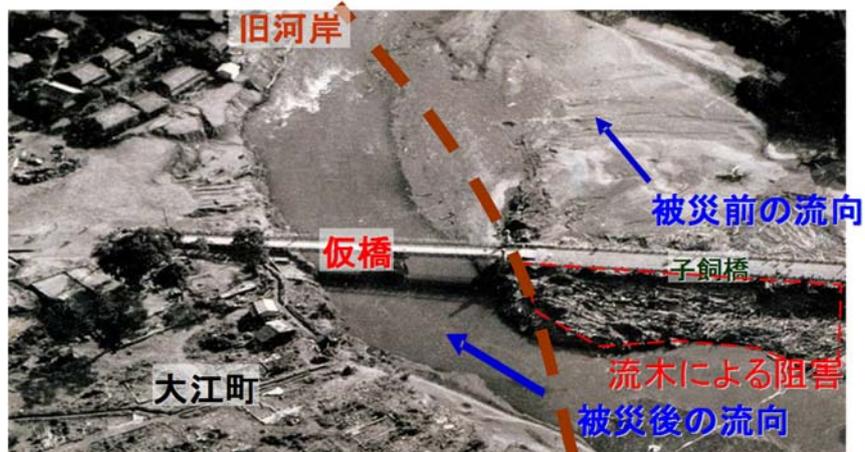
写真 1.2.3 洪水後の子飼橋付近の状況

※流木により河道閉塞が起こり、濁流によりえぐりとられた大江町。左岸側の仮橋は保安隊によって架橋

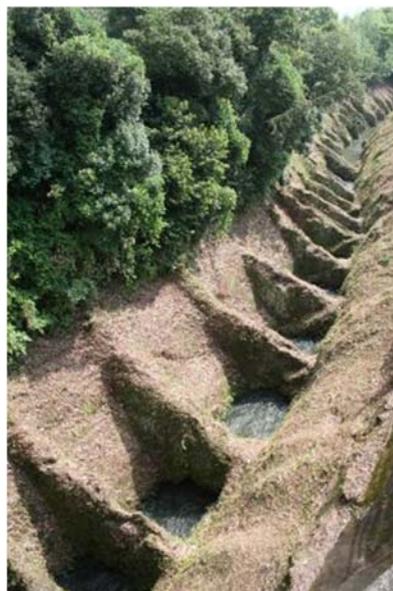
写真 1.3.1 鼻ぐり井手（菊陽町 HP より）

なお、白川流域かんがい用水群（^{うわいで}上井手、^{したいで}下井手、^{ばばくすいで}馬場楠井手用水、渡鹿用水（頭首工及び水路））は、江戸初期の 1606 年から 1637 年にかけて供用開始され、当時としては卓越した技術で建設された堰や用水路であり、熊本の水田を潤し農業の発展に貢献した歴史的価値のある農業用利水施設として、平成 30 年 8 月に熊本県内で 3 件目の世界かんがい施設遺産に登録されました。

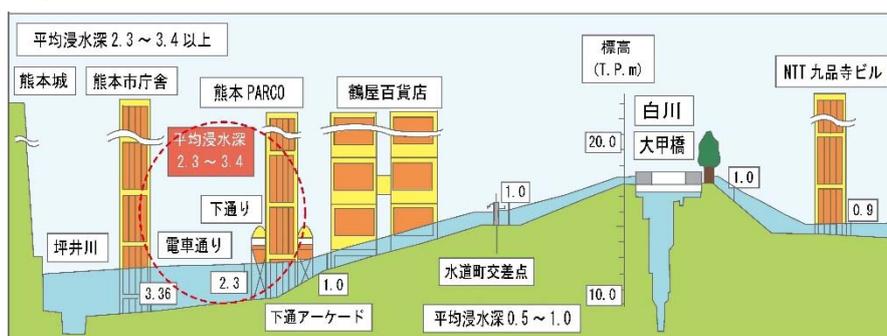
図 2.1.1 熊本市街部の横断面図（昭和28年6月洪水の痕跡水位）

白川が中流部を抜けて熊本平野へ入ると河床勾配が緩やかな扇状地が形成されており、ここには熊本市街部が位置しています。この区間では洪水時における白川の水位が周辺の地盤より高い位置を流れるため、一旦氾濫すると広範囲に氾濫水が流れ込む特性をもっており、熊本市街部に壊滅的被害をもたらすこととなります。

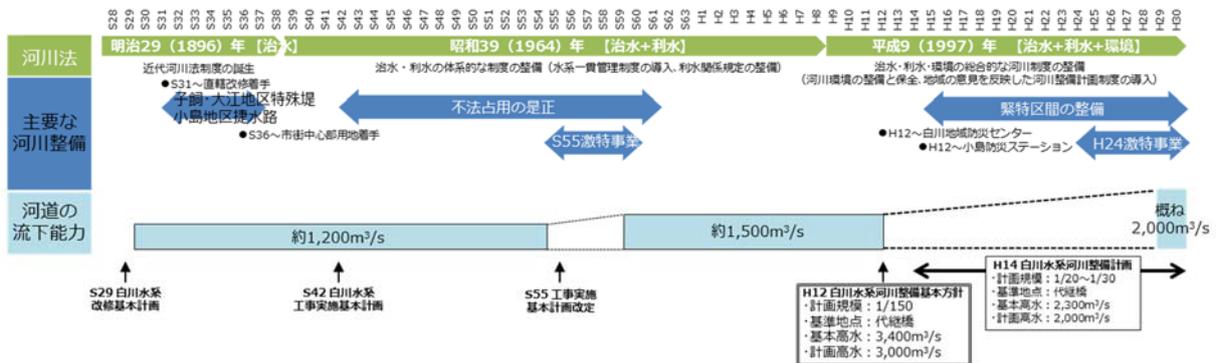
図 2.1.2 白川における改修工事の経緯と河道の流下能力の変遷

このうち国管理区間においては、昭和31年より熊本市街部・下流区間を対象として段階的な河川整備を行ってきていますが、この整備過程においても度重なる洪水氾濫が発生してきました。特に、平成24年7月九州北部豪雨では甚大な被害が発生したため、同年に河川激甚災害対策特別緊急事業が採択され、この災害を契機に、平成15年から実施中の緊急的・集中的な河川整備（緊急対策特定区間）と併せて堤防整備や河道掘削等の洪水対策が飛躍的に進みました。平成30年度末時点での国管理区間における計画断面堤防の割合は約74%となっています。しかしながら、白川水系河川整備基本方針において、長期的な観点に立って定める河川整備の目標の対象洪

水としている昭和 28 年 6 月洪水と同規模の洪水が流下すると広い範囲で計画高水位を上回ることから、引き続き、洪水対策を実施する必要があります。

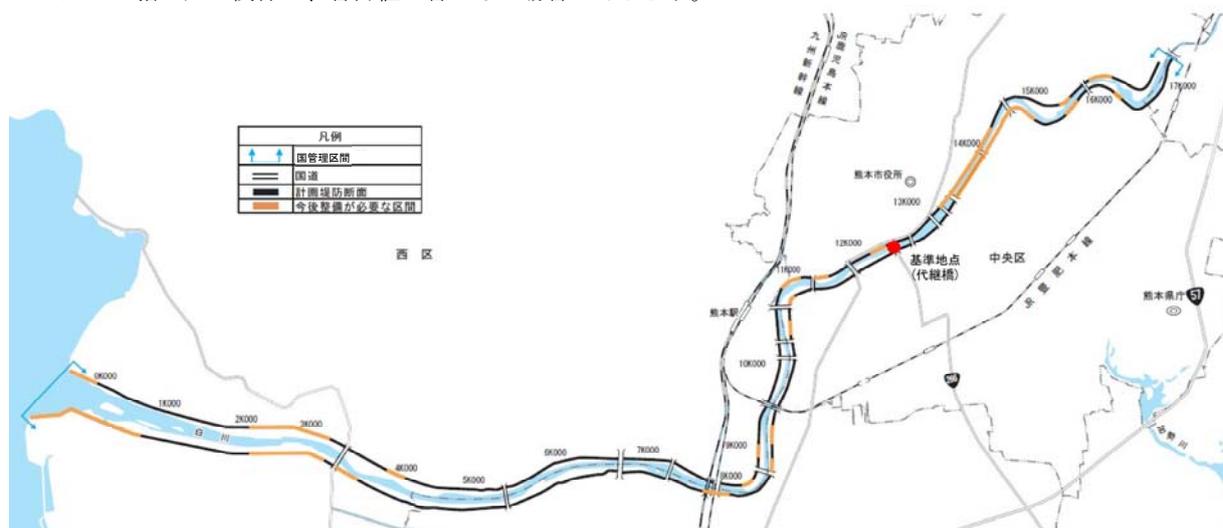
図 2.1.3 国管理区間における堤防整備図

※3：附図に示す標準的な堤防の断面形状に対して高さまたは幅が不足している区間。

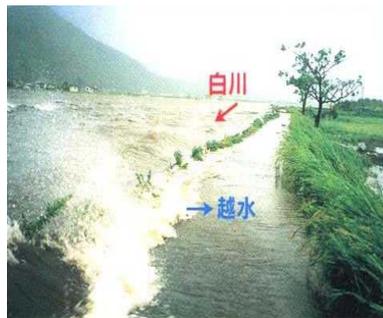
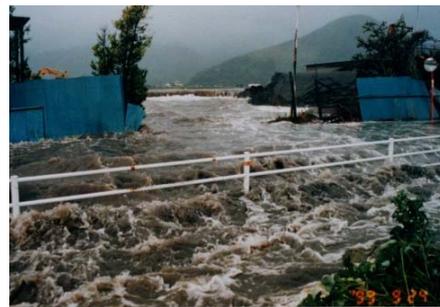
写真 2.1.1 平成11年の台風18号による堤防の越水状況（熊本市沖新町）おきしん

白川は、国内最大の干満差を有する有明海に注ぐため、台風が九州の西側海上を通過すると高潮が発生しやすい特徴をもっています。過去には昭和2年9月の台風9号、近年では平成11年9月24日未明に天草地方を通過した台風18号が熊本県北部に上陸し、被害が発生しました。この台風18号では、各地で停電や断水、電話の不通が続き熊本県民の生活に大きな影響を及ぼし、特に白川河口では大潮の満潮と重なったため、高潮によって溢水・越水し、床上浸水8戸・床下浸水37戸の被害が発生しました。

白川の高潮対策を必要とする区間は、河口から2kmに及び、引き続き対策を進める必要があります。

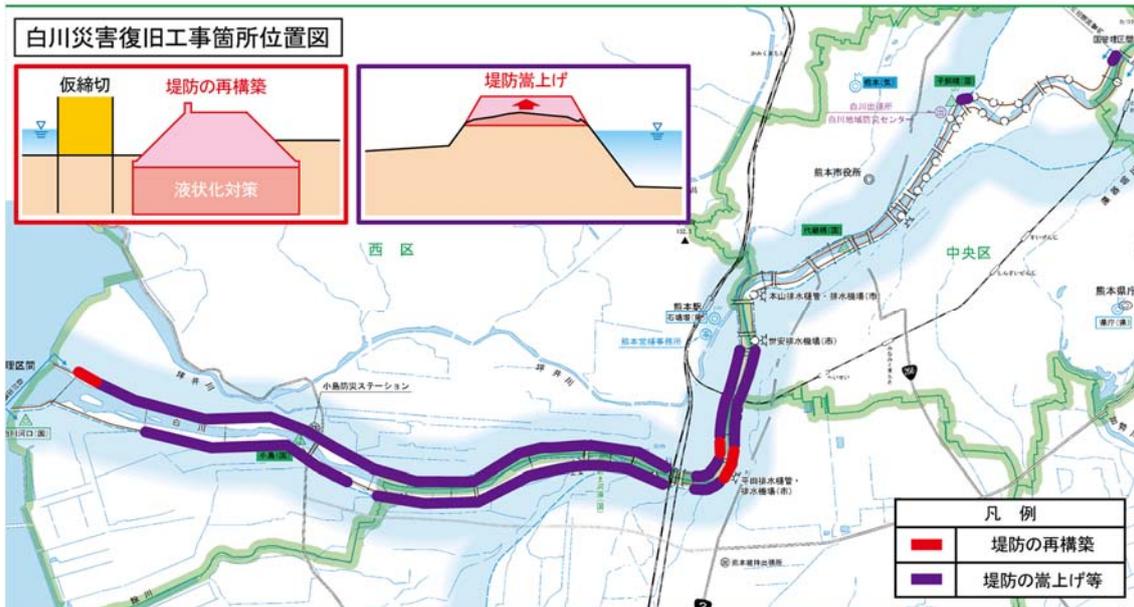
■ 白川蓮台寺地区での復旧状況

変状が生じた堤防の撤去、液状化対策、堤防の再構築を実施しました。

本格的な復旧工事の実施については、「緑川・白川堤防調査委員会」を発足し、軽微なクラック（ひび割れ）が確認されている堤防、また、堤体全体のゆるみ等大きな変状が確認されている堤防など、それぞれの変状に応じた本復旧工法の基本方針を定めました。この定められた基本方針に従い、^{みどり}緑川水系・白川水系の各地区において本格的な復旧に平成 28 年 8 月より着工し、緑川水系では総延長約 27 km、白川水系は総延長約 18 kmにわたる堤防の再構築や沈下した堤防の嵩上げ等を実施し、いずれも翌年梅雨期前の平成 29 年 5 月末日までに完成させました。

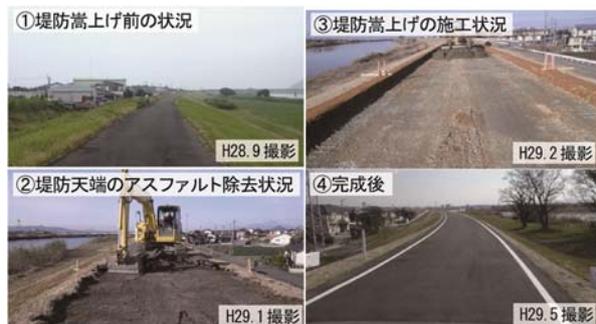
■ 白川小島地区での復旧状況

天端のアスファルトを撤去し、沈下した堤防の嵩上げを実施しました。

図 2.1.5 白川における復旧工事の概要

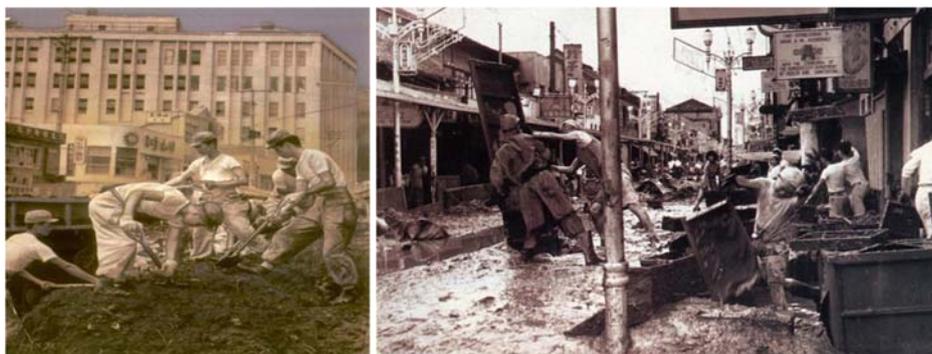
昭和 28 年 6 月 26 日洪水後

上流部の阿蘇地方では地表は「ヨナ」と呼ばれる火山灰土で厚く覆われており、洪水時には上流から大量にこの「ヨナ」が流下し、河道内湾曲部の内岸側や高水敷のほか、越水や溢水により浸水した地域でも水が引いた後に「ヨナ」が残されて堆積します。

昭和 28 年 6 月 26 日の洪水では、豪雨により山崩れが起き、カルデラを覆う「ヨナ」が流れ出てきて氾濫し、堆積したため、熊本市は泥土に埋もれ、市民生活に大きな影響をもたらしました。最近でも、平成 2 年 7 月洪水や平成 24 年 7 月洪水において浸水した地域には、洪水後に大量の「ヨナ」の堆積が確認されました。

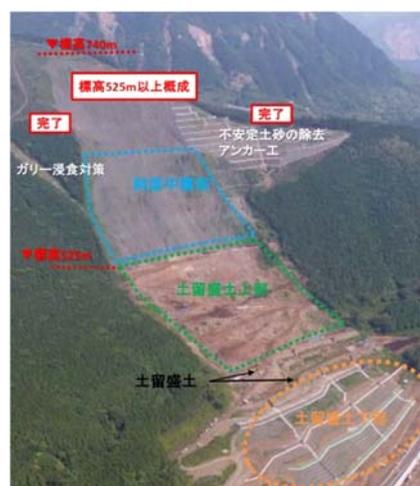
写真 2.1.4 阿蘇大橋地区対策の状況
(令和元年6月18日現在：熊本復興事務所 HP)

白川流域では、砂防堰堤等による対応が講じられてはいますが、熊本地震からの復旧・復興としての阿蘇大橋地区の大規模な崩壊斜面の恒久的な安定化対策のほか、土砂災害の防止や軽減を図るための阿蘇山（阿蘇カルデラ内）における直轄砂防事業など、流域として流出土砂に対する対策を関係機関が連携しながら進める必要があります。

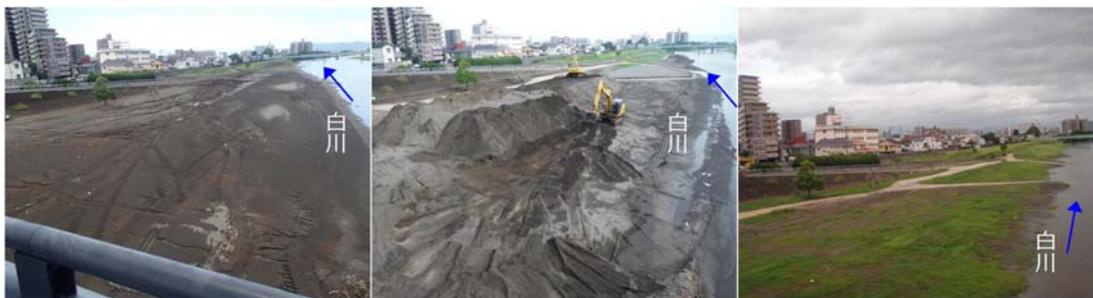
白川下流・市街地区間における河道の経年変化をみると、過去からの河川改修によって河積拡大を図ってきた経緯があり、この間の洪水による一時的な河床変動もみられますが、近年では概ね安定した傾向を示していました。しかし、平成 28 年熊本地震以降においては、流出土砂が固定堰上流を中心に多量に堆積しており、平成 30 年度末までに国管理区間において約 30 万 m³、県管理区間において約 25 万 m³ の土砂撤去等を行うなどの対策を行っていますが、現状においても流出土砂が堆積している傾向にあります。今後の阿蘇山の火山活動によっては、火山噴出物「ヨナ」の影響も懸念されます。このため、固定堰が連続する下流部においては、この土砂堆積が流下能力に大きく影響することから、定期的な河道モニタリングを踏まえた長期的な河道管理に向けた検討とともに、抜本的な対応を図る必要があります。

土砂撤去着手前

土砂撤去中

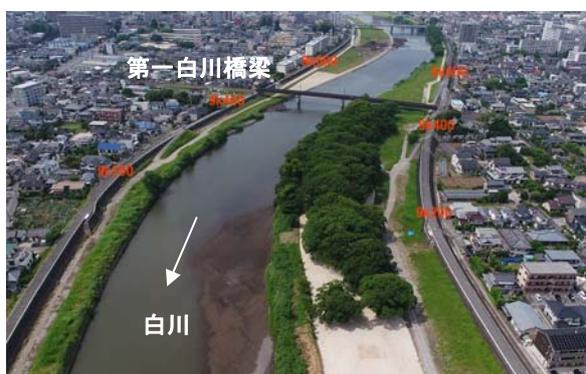
写真 2.1.8 河道内に繁茂する樹木群
(第一白川橋梁下流左岸付近)

その一方で河道内の樹木等の繁茂が著しくなると、河道の流下能力が低下し、洪水時の水位上昇につながるとともに、洪水時には流木となって、橋梁等に被害を生じさせる恐れや河川管理施設の機能に支障を及ぼす場合があります。

このため、河川巡視や航空写真撮影、縦横断測量及び環境調査等モニタリングを定期的の実施し、環境に配慮した適正な樹木の維持管理に努める必要があります。

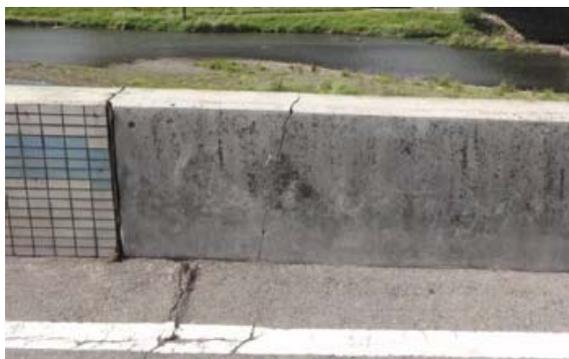
写真 2.1.10 特殊堤の亀裂図

特に白川の熊本市の中心市街部周辺の堤防は、施工後 30～40 数年が経過しているコンクリート製の特殊堤区間が多く存在し、老朽化による劣化や沈下によるひび割れ、目地の開き等が生じています。

そのため、堤防や護岸については定期的な巡視や点検を行い、必要に応じ対策を実施していますが、引き続き適切な維持管理を行っていく必要があります。

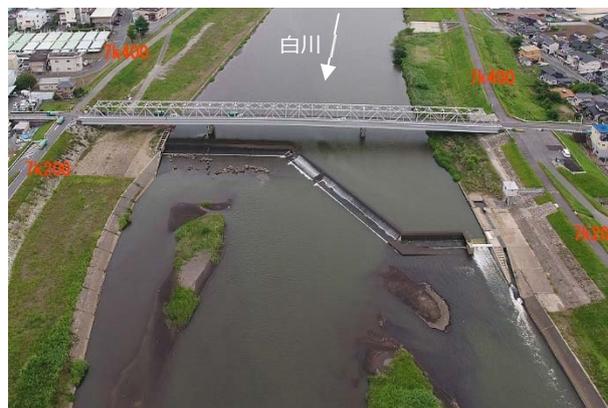
十八口堰

写真 2.2.1 白川水系取水堰（国管理区間）

白川の河川水は、農業用水として約7,200haの耕地のかんがいに利用されています。農業用水への利用は取水堰により行われており、これら水利権の実態として、下流・市街地区間では許可水利権、中上流では慣行水利権となっています。さらに水力発電用水として黒川第一発電所、黒川第二発電所、黒川第三発電所、白川発電所の計4箇所の発電で利用され、最大取水量は約57m³/s、最大出力約56,000kWとなっています。

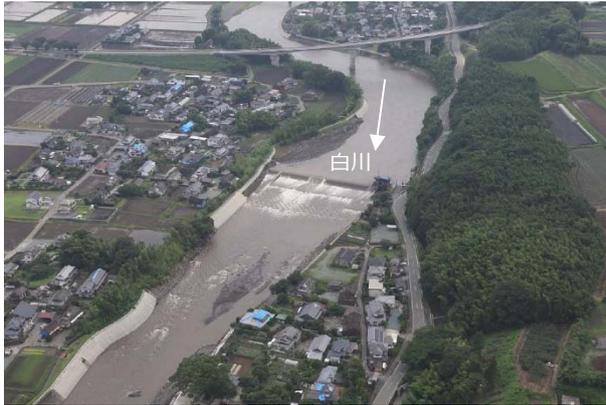
馬場楠堰

写真 2.2.2 白川水系の主な取水堰（県管理区間）

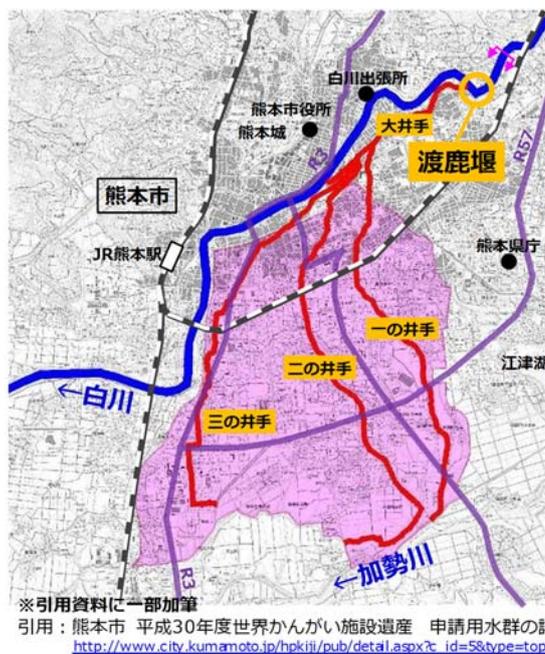
図 2.2.2 堰と用水、かんがい面積図

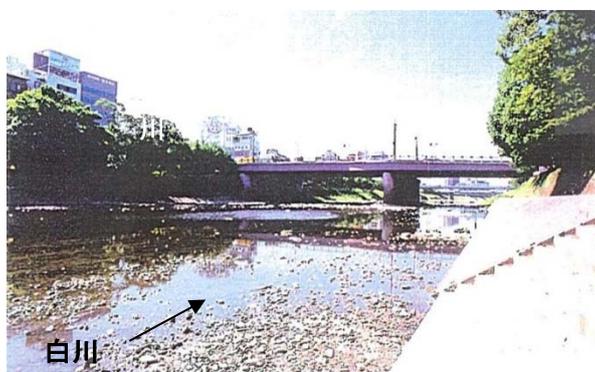
写真 2.2.3 平成6年渇水時の瀬切れの状況（大甲橋上流）

白川周辺地域での水利用は豊かな地下水に支えられて、生活用水については比較的安定していると言えますが、平成6年における渇水時には農業用水の取水に支障を来しました。昭和33年から平成29年までの平均渇水流量約 $6.0\text{m}^3/\text{s}$ に対し、平成6年の渇水流量は約 $0.4\text{m}^3/\text{s}$ となり、また、平成6年の年降雨量は 920.5mm で明治27年の年降雨量 861.7mm に次いで熊本气象台観測史上第2位となる異常渇水となりました。この渇水では、水温上昇と水量低下の影響によるアユの大量死や、瀬切れの被害が生じたほか、下流域の熊本市側で河川水位が低下し、各堰からの取水が困難となったため、7月に利水調整会議が開催され、河川水利用者による調整が実施されました。

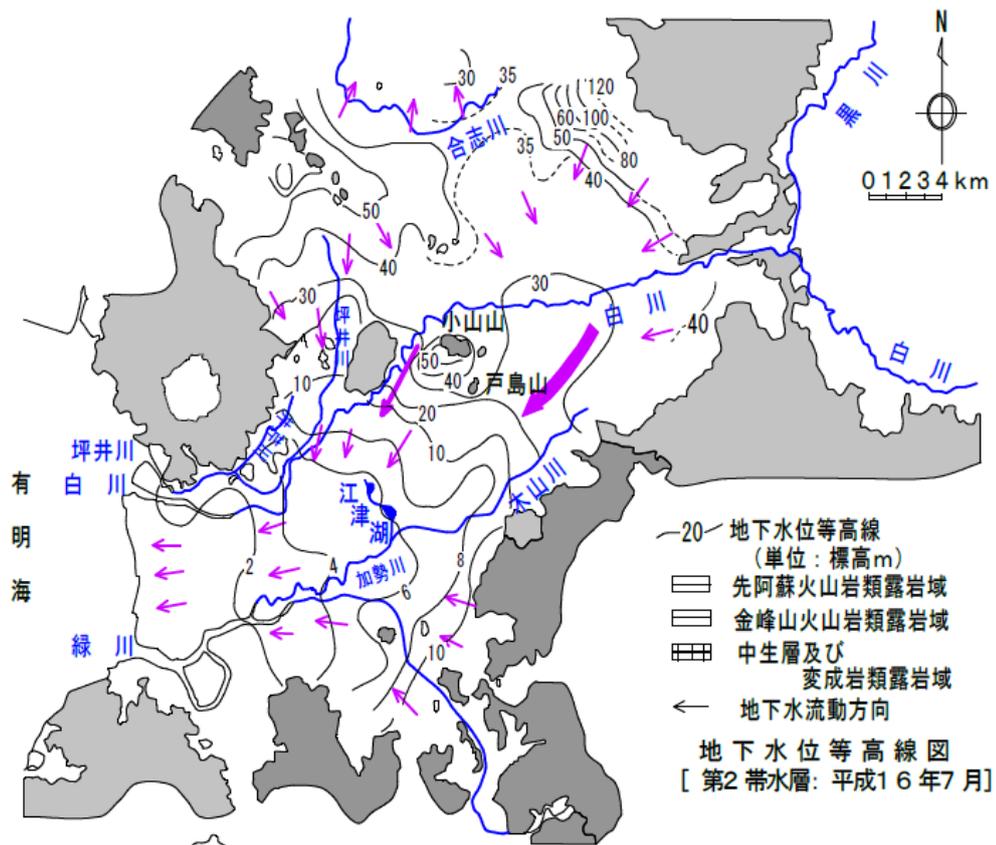
図 2.2.4 熊本地域における地下水流動

熊本平野の地下水は、阿蘇西外輪山からその麓に連なる菊池台地一帯で涵養されます。併せて、白川から取水する白川中流地域の水田は重要な涵養域となっています。そして白川中流域の地下水プールに一時貯留された後、ここから南の高遊原方面へ進み、熊本市の江津湖付近で南部の緑川方面からの地下水の流れと合わせて、西の熊本平野を経て有明海へ流出します。

このように熊本地域の地下水は河川の流域界を超えて広域的に流動しているため、河川水と地下水が密接に関係する白川流域を含む熊本地域においては、定量的な水循環機構を明らかにするとともに、地下水・水循環に関わる関係機関と連携し、地下水の保全や流域水管理を行う必要があります。

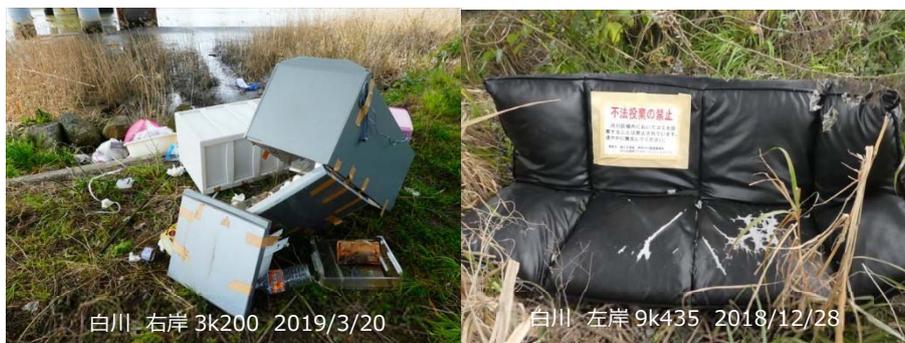
写真 2.3.26 河道内に不法投棄されたゴミ

国管理区間における不法投棄の件数は、平成 29 年度において 135 件となっています。不法投棄されたゴミは景観の悪化やゴミから流出した油等による水質の悪化を招くとともに、洪水時には流水の妨げになり、流出して河川管理施設等を損傷させるおそれがあることから、適正な河川利用を図るため、措置を講じる必要があります。

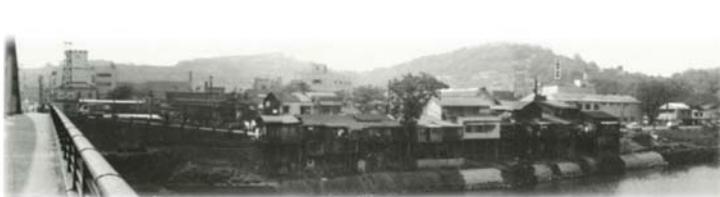
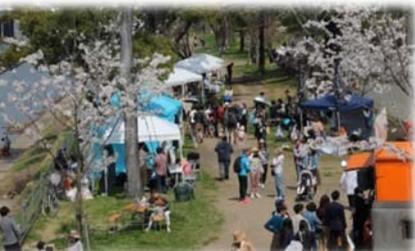
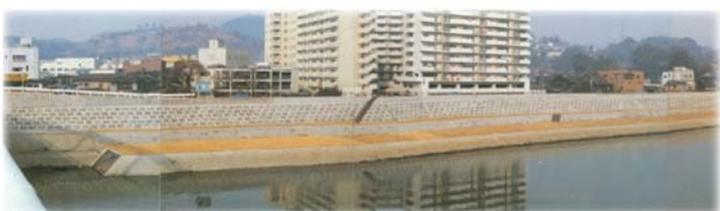
写真 4.1.1 白川橋上流右岸地区の河川整備(昭和の時代の河川整備)

不法占用により河川区域内に家屋が密集(昭和44年)

流下能力を向上させつつ景観、利活用に配慮した整備

不法占用家屋を撤去し、河道拡幅を行った上で護岸を整備(昭和58年)

写真 4.1.2 緑の区間の河川整備(平成の時代の河川整備)

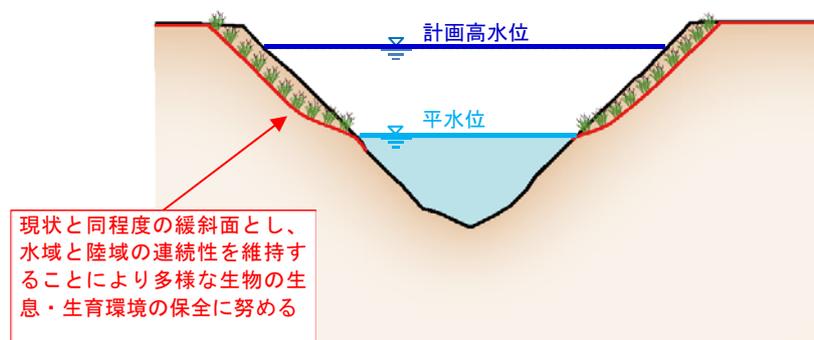
図 5.1.2 黒川における河道掘削等の概要図

注) 区間は九電取水口地点を 0/000 として表現しています。また、施行の場所等については、今後の調査により変わる可能性があります。

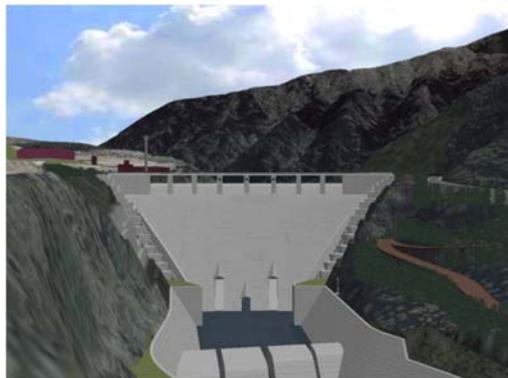
図 5.1.3 ダム完成予想イメージ

ダム堤体		ダム洪水調節地	
形式	曲線式重力式ダム	集水面積	約 383 km ²
堤高	約 90m	湛水面積	約 0.36 km ²
堤頂長	約 200m	洪水時最高水位	標高 276.0m
堤体積	約 40 万 m ³	貯留容量	約 1,010 万 m ³
天端高	標高 282.0m	計画堆砂量	約 60 万 m ³

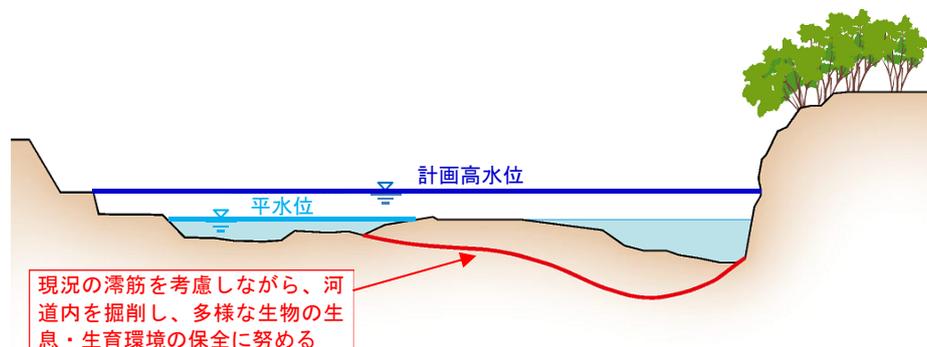
図 5.1.6 中流ブロックにおける河道掘削等の概要図

注) 施行の場所等については、今後の調査により変わる可能性があります。

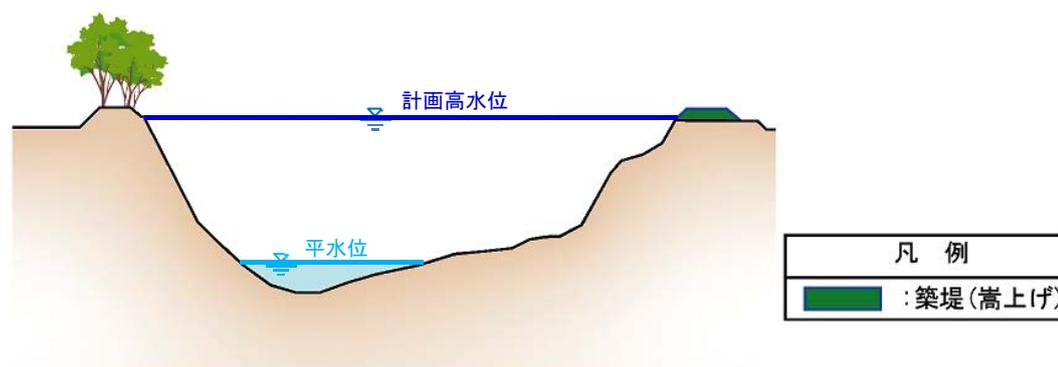
図 5.1.7 中流ブロックにおける築堤の概要図

注) 施行の場所等については、今後の調査により変わる可能性があります。

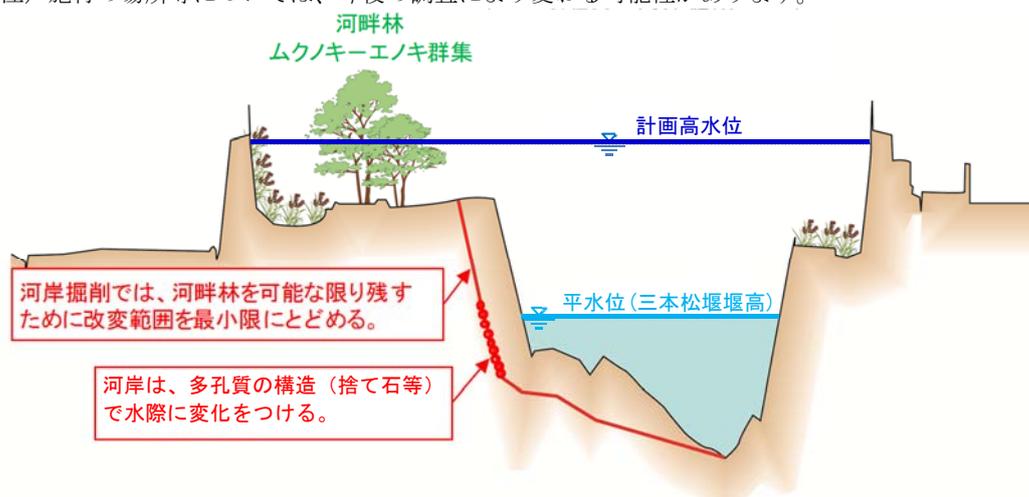
図 5.1.8 市街部ブロックにおける河道掘削等の概要図
(白川 9/600 付近)

注) 施行の場所等については、今後の調査により変わる可能性があります。

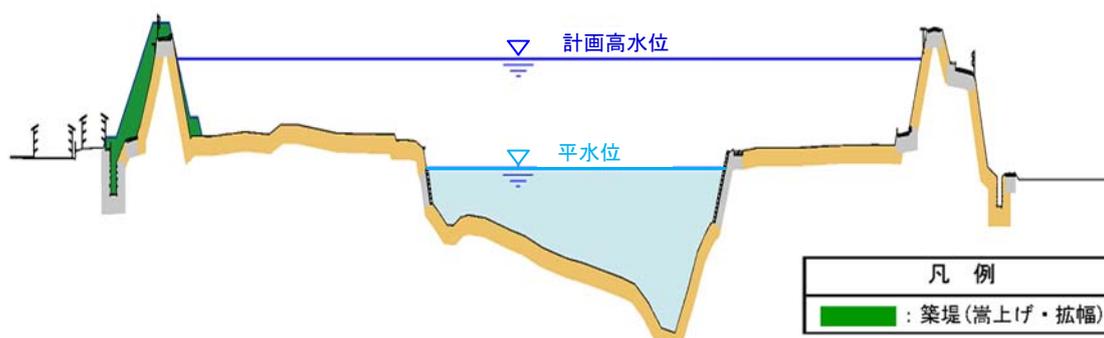
図 5.1.10 下流ブロックにおける築堤の概要図

注) 施行の場所等については、今後の調査により変わる可能性があります。

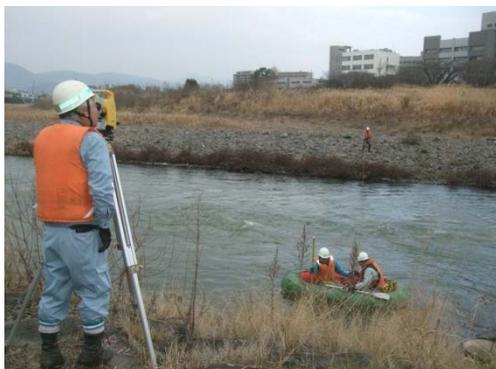
写真 5.2.1 河道の横断測量

河道の経年的な変化や、大規模な洪水後の河道変化等を把握するため、河道の縦横断測量や空中写真測量、河床材料等の調査を行うとともに、河道特性等を定量的に把握し、良好な河道及び河川環境の維持、適正な管理に努めます。

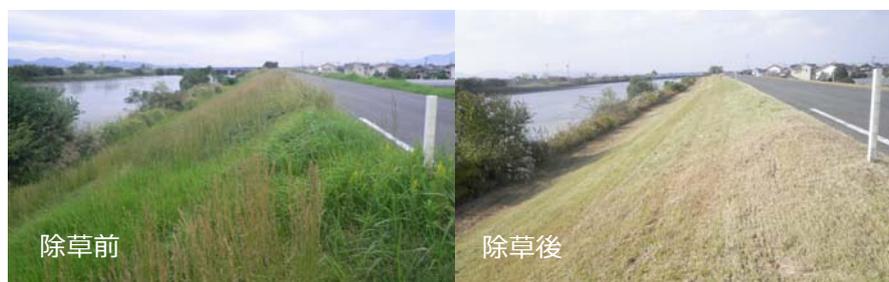
写真 5.2.3 堤防除草状況

堤防の機能を低下させるクラック等の変状が見られた場合には、原因を調査し、必要な対策を実施します。堤防の点検や河川巡視の円滑化等のため、堤防除草を行います。なお、白川では除草後の刈草の一部を地域住民へ無償で提供しており、今後もリサイクルやコスト縮減に努めます。

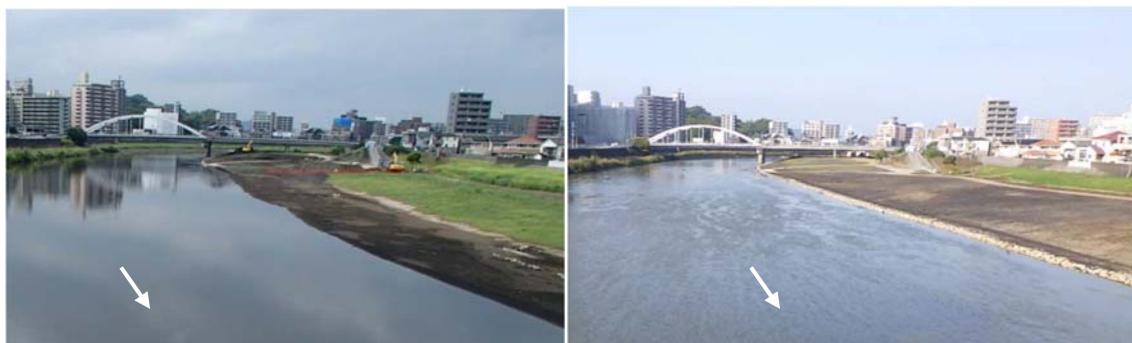
白川橋下流（熊本市本山）【土砂撤去前】

白川橋下流（熊本市本山）【土砂撤去後】

白川は、出水毎にヨナ（阿蘇火山灰）が流水とともに運ばれ、流れついたヨナが河道湾曲部の水裏部や高水敷、水辺公園等の河川利用施設へ堆積する特徴があります。このヨナが堆積した河道では、その後植生が繁茂し、その植生が土砂を補足して陸地へ進行するおそれがあるほか、洪水の流下を阻害し滲筋を縮小することで局所的な河床低下（深掘れ）が発生するおそれもあります。このため、定期的に河道断面の観測を行い、洪水流下に支障があると判断される場合は、環境への影響を可能な限り軽減するように配慮しながら、堆積土砂の除去等を行います。

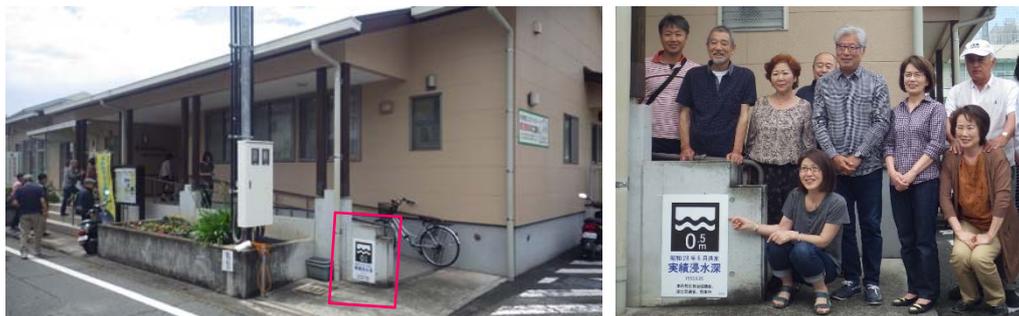
写真 6.2.1 地域コミュニティセンターへの実績浸水標識設置の取組（熊本市本荘地区）
