小丸川水系河川整備計画 (案)

— 国管理区間—
< 事務局案>

平成25年6月

国土交通省 九州地方整備局

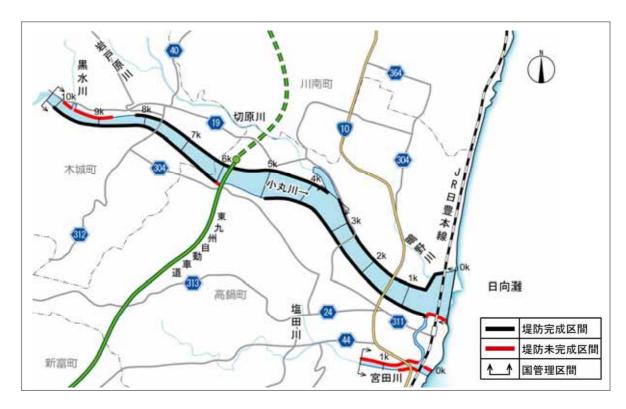
図 2-1-1 堤防整備状況

小丸川では、昭和 25 年以降に直轄事業として改修を進めてきた結果、国管理 区間の堤防が必要な区間約 20km に対し完成堤防の区間は約 80%まで進んでいます。しかしながら、平成 20 年 3 月に策定した小丸川水系河川整備基本方針の目標に対し洪水の流下断面が不足しており、大規模な洪水に十分耐えうる状況とはなっていないことから、高鍋市街部を含む広範囲で堤防の決壊等の甚大な浸水被害が発生するおそれが残っています。

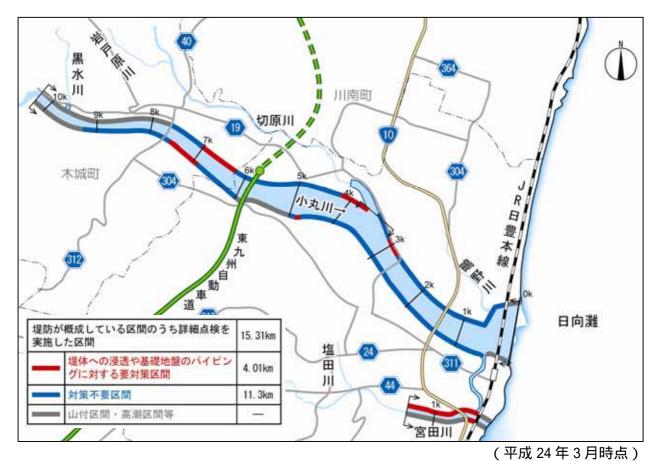
図 2-1-2 堤防詳細点検結果図

このように堤防や地盤の構造が様々な不確実性を有していることから、堤防が 完成している箇所においても安全性の点検を行い、機能の維持や安全性の確保を 図るため、堤防強化対策を実施する必要があります。

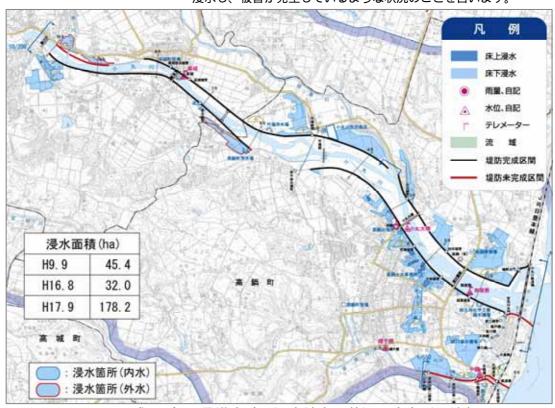
図 2-1-3 平成 17 年 9 月洪水時の浸水被害の状況 (小丸川下流部)

小丸川では、特に下流部において、背後地の地盤高が洪水時の河川水位に比べて低く、内水はん濫 による被害が生じやすい地形特性となっています。近年においても、平成9年9月、平成16年8月、平成17年9月と相次いで内水被害が発生し、特に、平成17年9月においては、広範囲において内水被害が発生しました。

内水はん濫とは、宅地側に降った雨が小丸川へ排水されずに田畑や宅地が 浸水し、被害が発生しているような状況のことを言います。

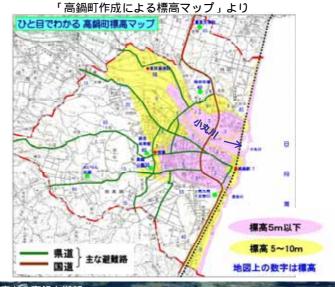
小丸川の現況堤防を点検した結果、 旧川跡付近に築造された箇所等、河 口部の堤防の一部において、大規模 地震発生に伴い、想定津波高以下に 沈下するおそれがあることも確認さ れています。

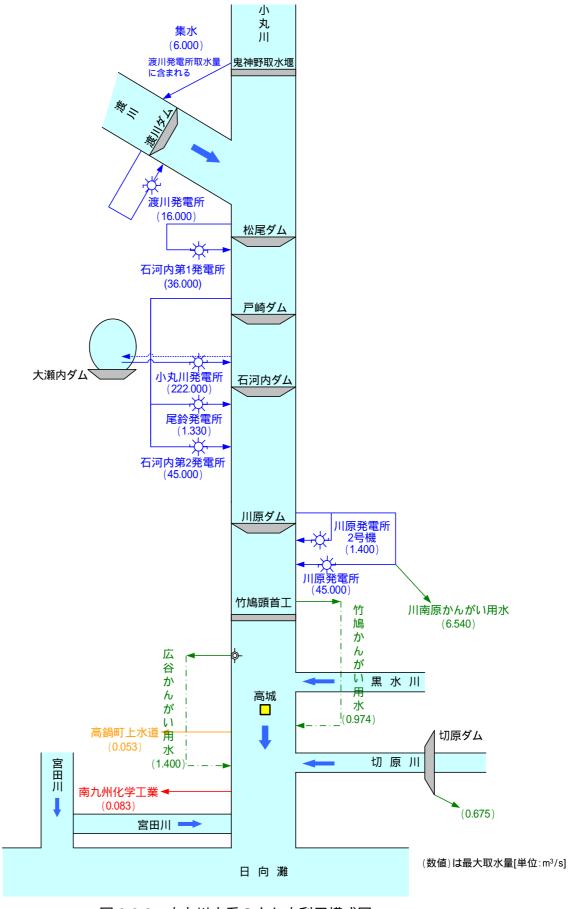
図 2-2-2 小丸川水系の主な水利用模式図

河川水の利用については、現在、農業用水として約3,300haの農地でかんがいに利用され、水道用水、工業用水としても利用されています。また、古くから水力発電の開発が盛んであり、現在では、7ヶ所の発電所により最大出力約130万kWの発電が行われています。

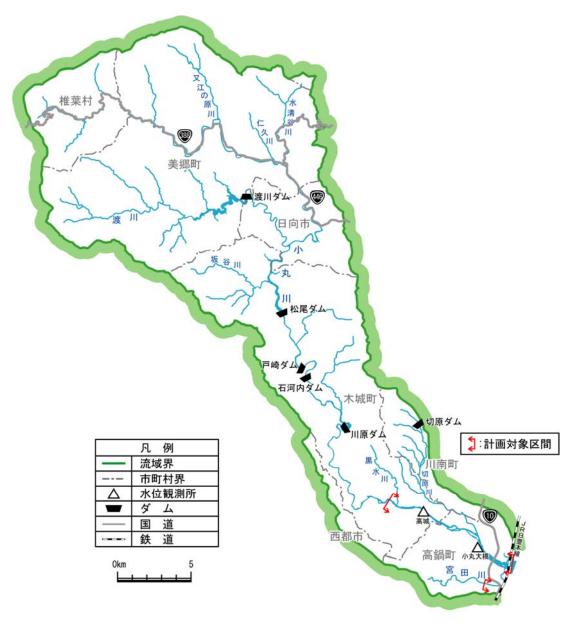
図 3-2-1 小丸川水系整備計画対象区間

本計画の対象区間は、小丸川水系の国管理区間とします。

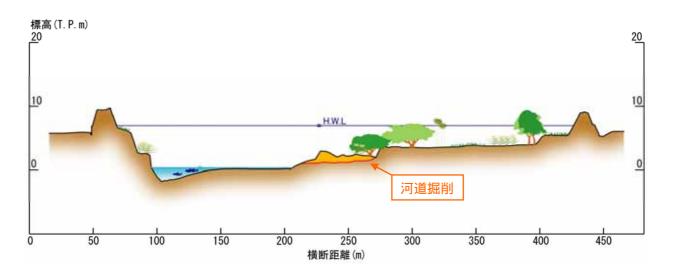
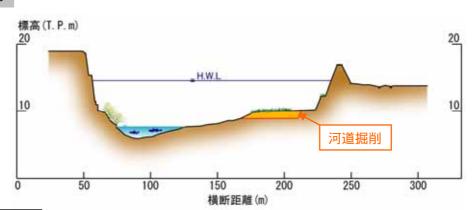
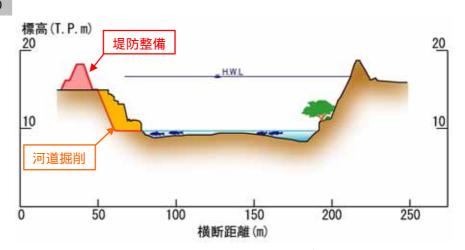
図 4-2-1 洪水対策のイメージ図

【小丸川下流部(切原川合流点付近)】

【小丸川中流部(高城橋付近)】

【小丸川中流部】

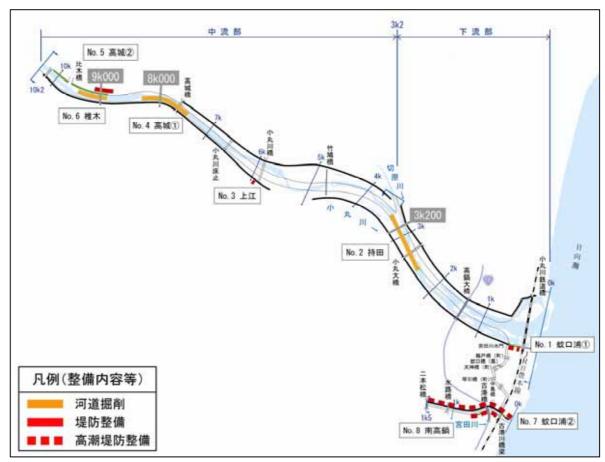
図 4-2-2 整備箇所位置図

施行区間は、概ねの範囲を示したもので、河道形状や施工性・自然環境等により変更が生じる可能性があります。

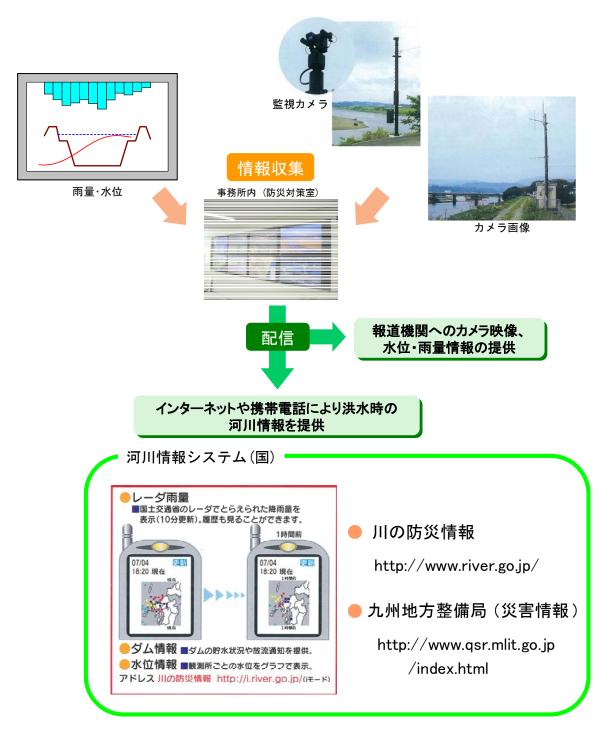
図 4-3-3 河川情報提供のイメージ

河川の水位や雨量等の河川情報は洪水等による被害を軽減するために重要です。 このため、光ファイバーネットワークの構築、IT 関連施設の整備等を行い、防災 対策に必要な水位や雨量等の情報、監視カメラの画像情報などを迅速かつ正確に 提供できるよう整備に努めます。
