# 1. 大淀川の概要

## 1.1 流域及び河川の概要

#### 1.1.1 流域の概要

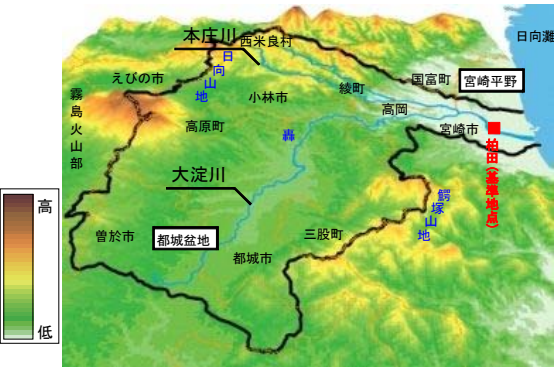
図 1.1.2 大淀川流域立体イメージ図

大淀川流域は東西約 55 km、南北約 70 km で、やや長方形をなし、轟<sup>とどろ</sup>付近の中流狭窄部を境とした上流域と下流域に分けられます。都城市を中心とした上流域の盆地は鱈塚山地と霧島火山部との間にあり、盆地内にはかなり広い段丘<sup>ちゅうせき</sup>とが発達しています。大淀川は、その盆地内を流れる諸支川を合流して北流し、日向山地と鱈塚山地<sup>ひゅうが</sup>とがせばまる山間地に入り、高岡付近において宮崎平野に入ります。

下流域は広い沖積平野を形成し、宮崎平野の主要部を成しており、北西から流下する本庄川を合流し、日向灘に注いでいます。

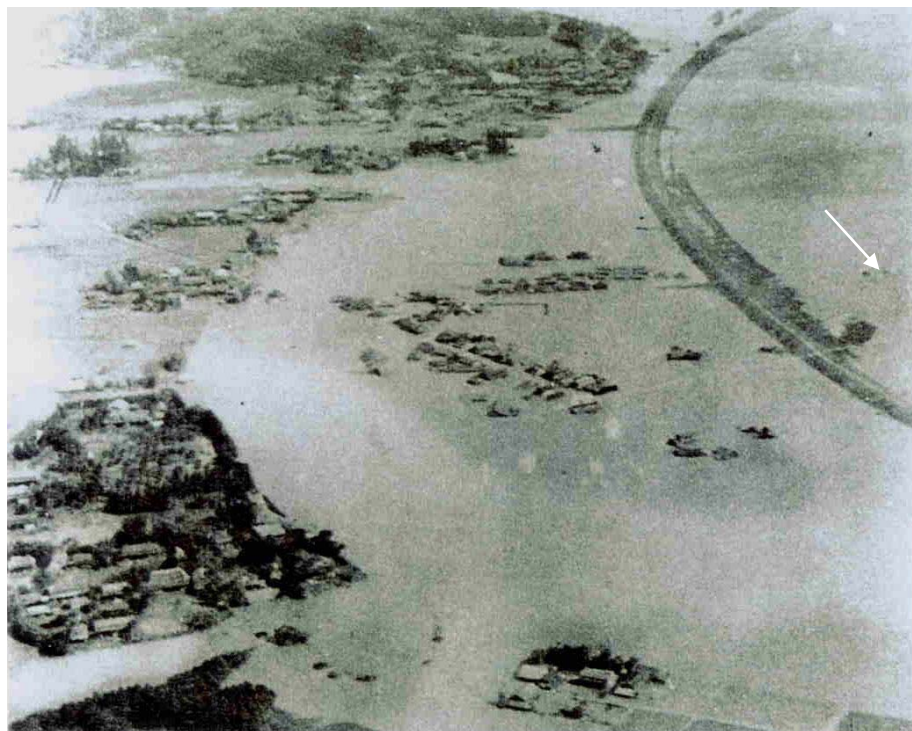
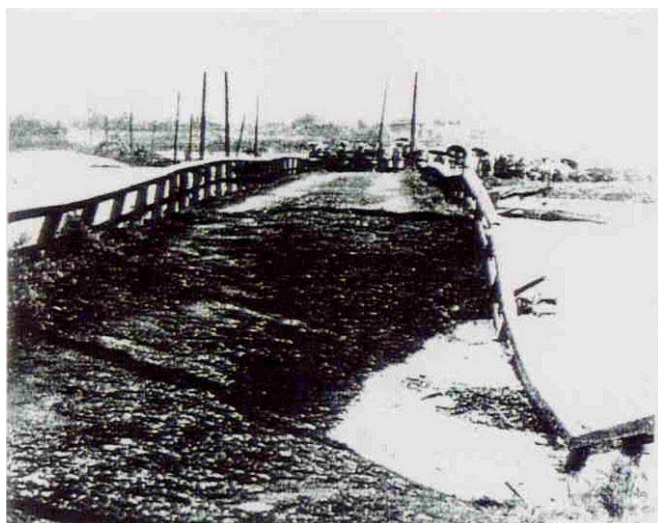
写真 1.2.1(1) 昭和 29 年 9 月洪水時の浸水状況

右岸大塚町付近の浸水状況（宮崎市）

流失寸前の赤星橋  
（都城市）

源野橋の流失  
（都城市・横市川）

この大洪水によって、浦之名川合流点付近、及び高岡町狩野の一部は濁流にのまれ、大丸橋右岸取付道路約 20m も 13 日 18 時頃流失、下流では高松橋が 13 日 18 時頃流失、小戸橋も高松橋の流失橋材が押し寄せたことにより流失しました。

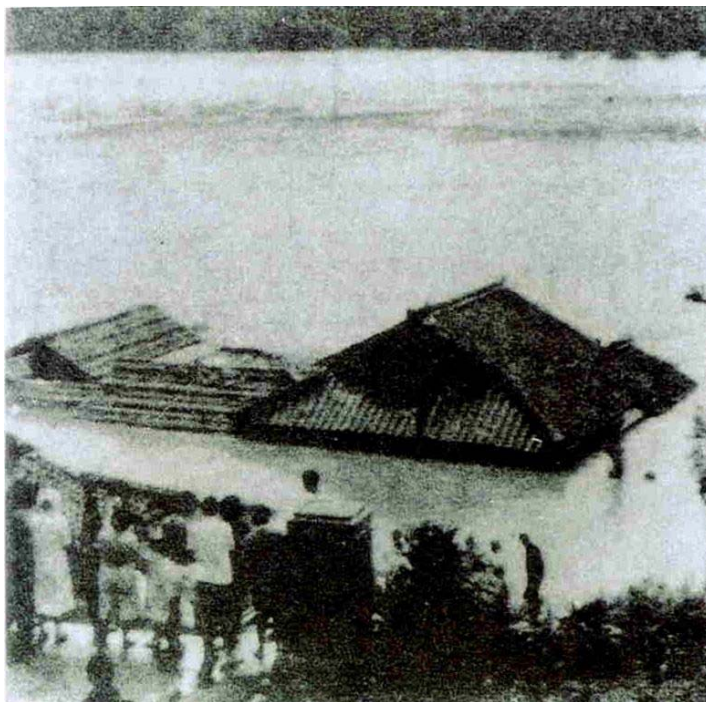
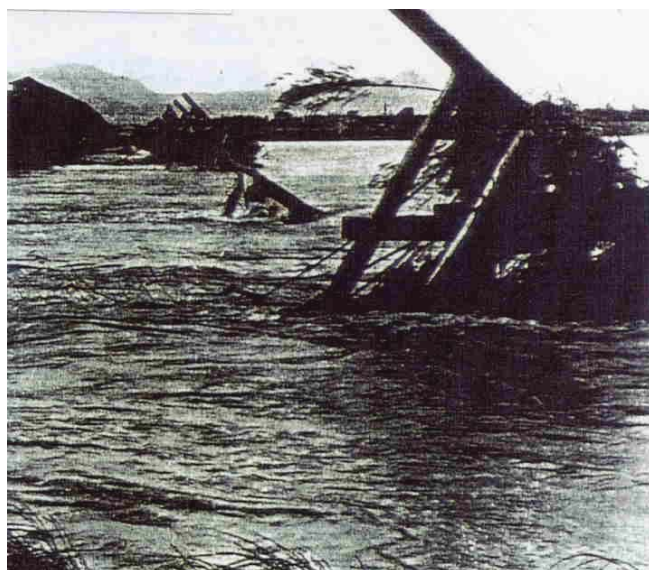
写真 1.2.1(2) 昭和 29 年 9 月洪水時の浸水状況

軒先まで浸水した家  
(高岡町)

流失した高松橋（宮崎市）

流失する二巖寺橋（都城市）

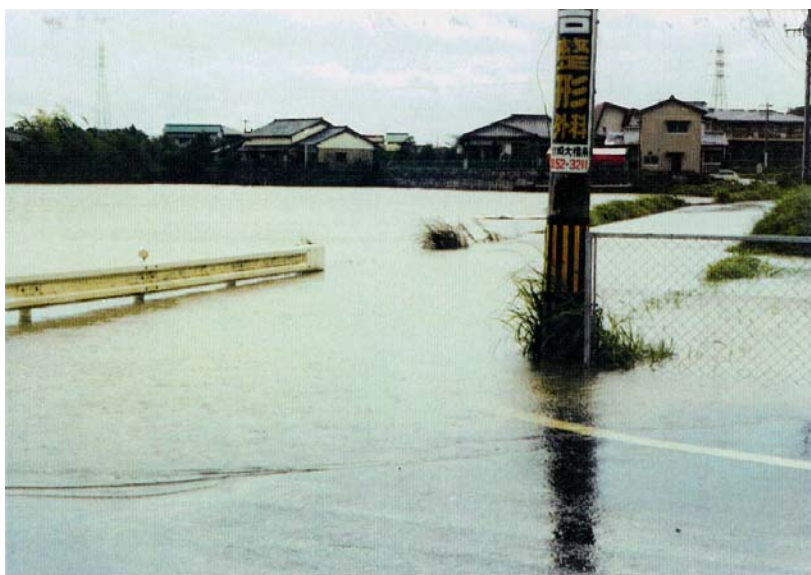
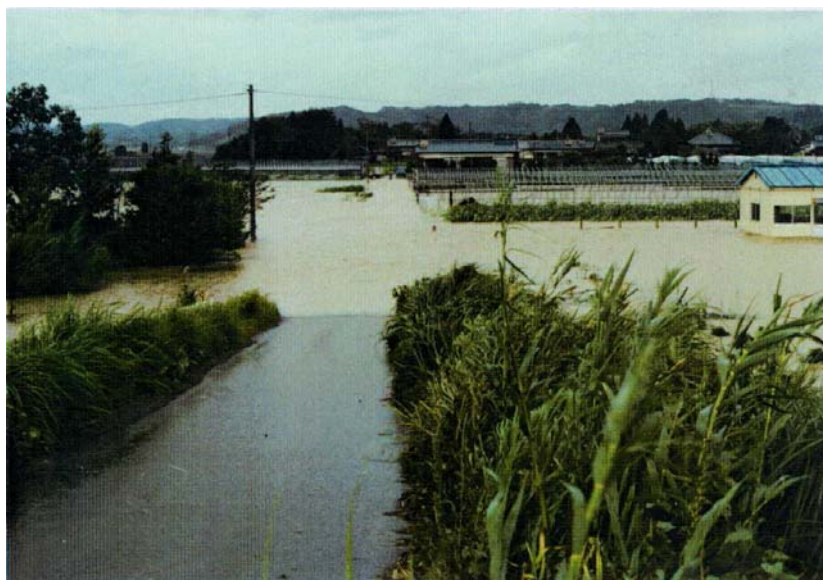
写真 1.2.2 昭和 57 年 8 月洪水時の浸水状況

下小松地区  
(8/000 右岸付近)  
浸水状況

流域では人的被害はなかったものの、家屋半壊 18 戸、床上浸水 264 戸、床下浸水 463 戸におよびました。

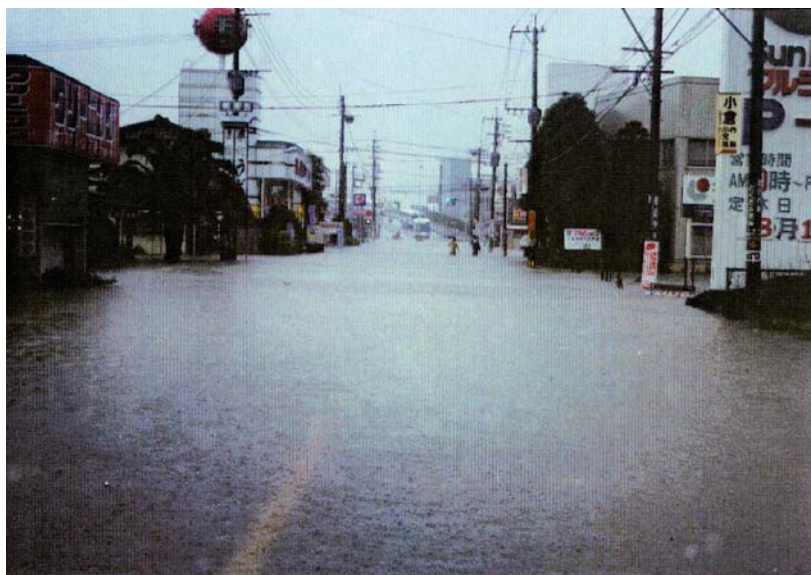
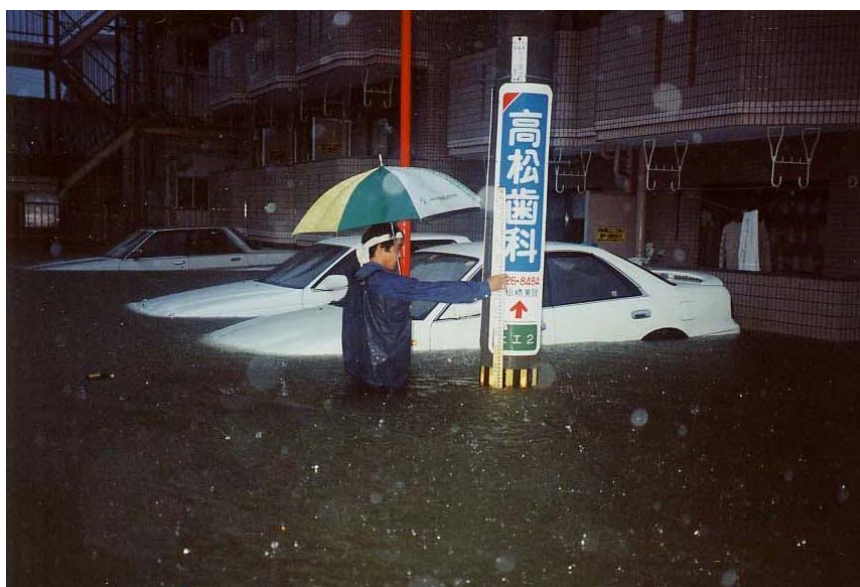
写真 1.2.3 平成5年8月洪水時の浸水状況

青柳川流域  
宮崎市大塚町  
高松橋方向を望む

宮崎市小松地区

この洪水による被害は死者1人、負傷者2人、家屋の全壊12戸、半壊2戸、床上浸水771戸、床下浸水784戸におよびました。

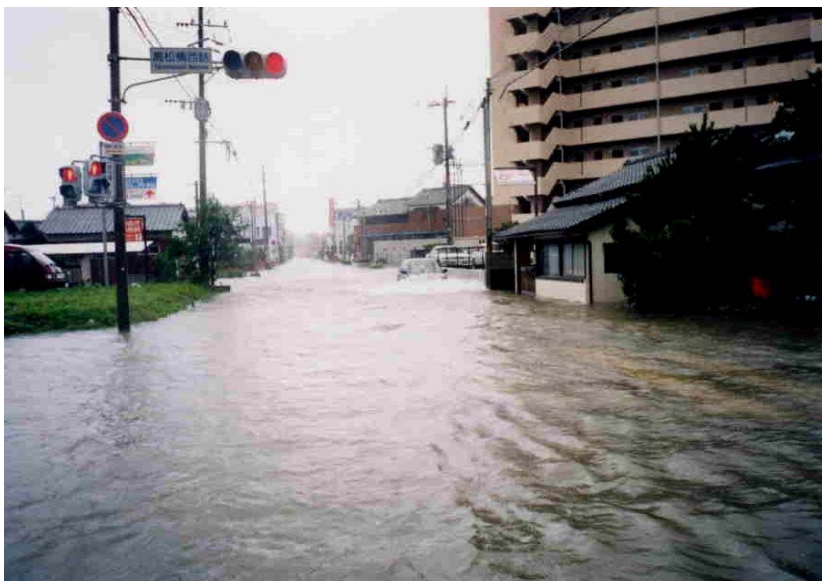
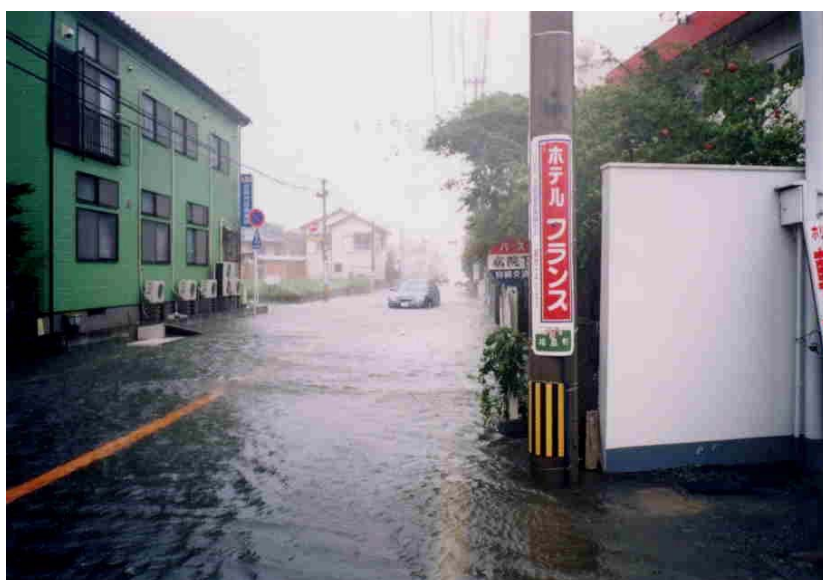
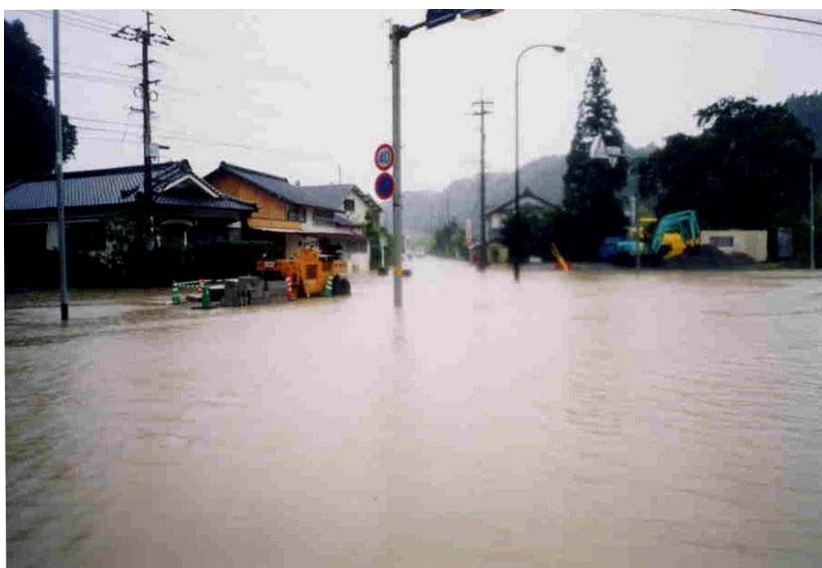
写真 1.2.4(1) 平成9年9月洪水時の浸水状況

宮崎市大塚地区

宮崎市福島地区

宮崎市高岡地区

この洪水による被害は、死者 2 人、負傷者 3 人、家屋の全・半壊 25 戸、床上・床下浸水 987 戸におよびました。

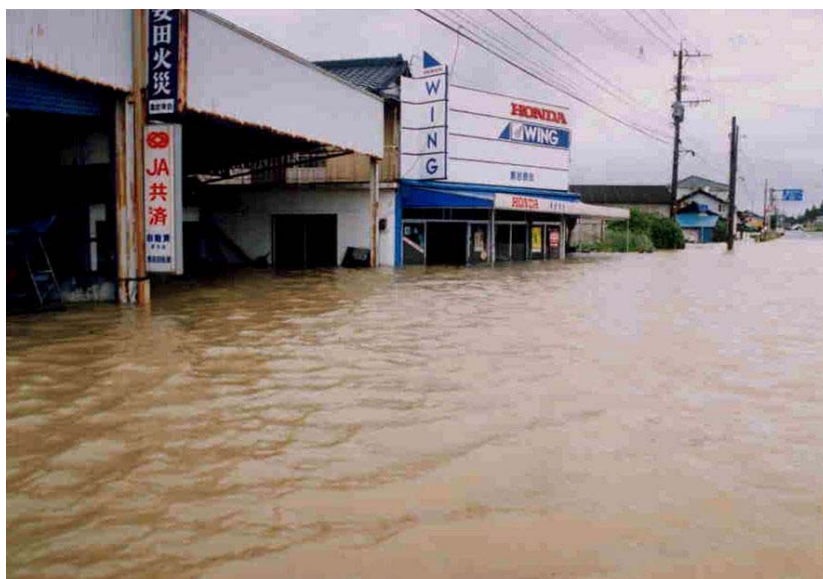
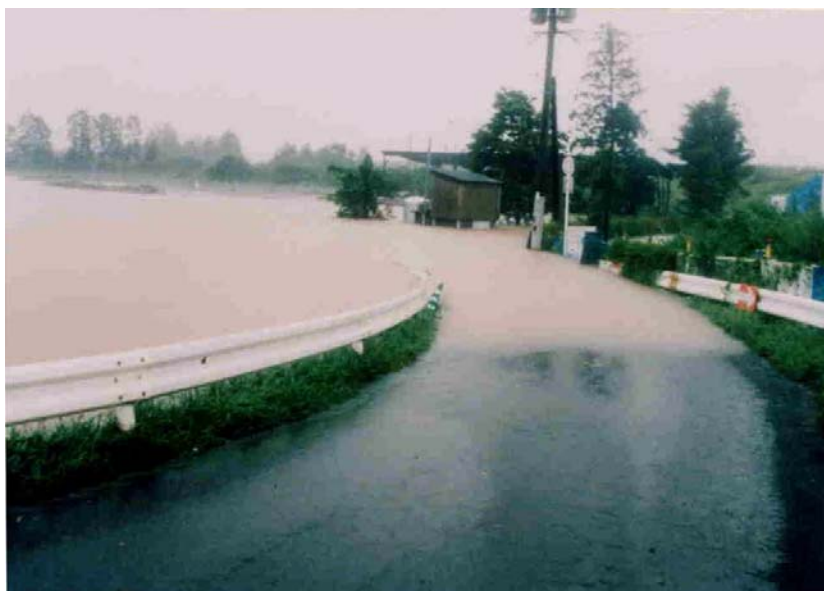
写真 1.2.4(2) 平成9年9月洪水時の浸水状況

宮崎市高岡地区

宮崎市瓜田地区

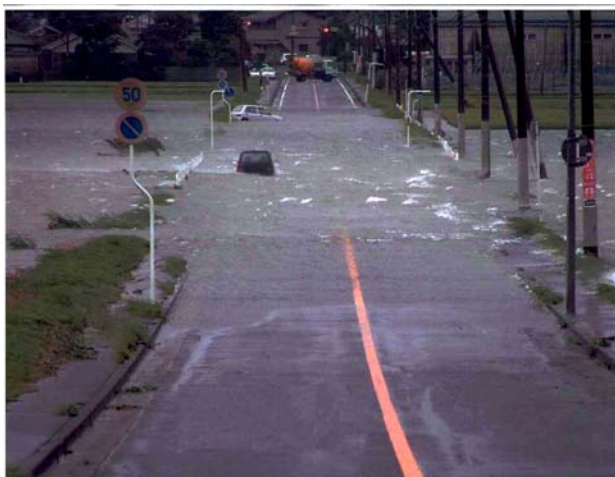
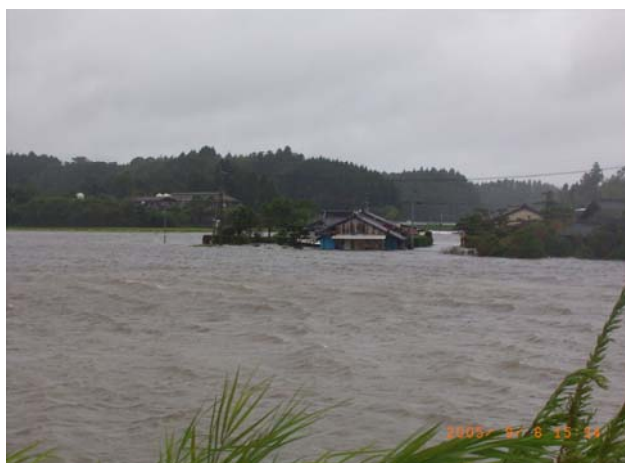
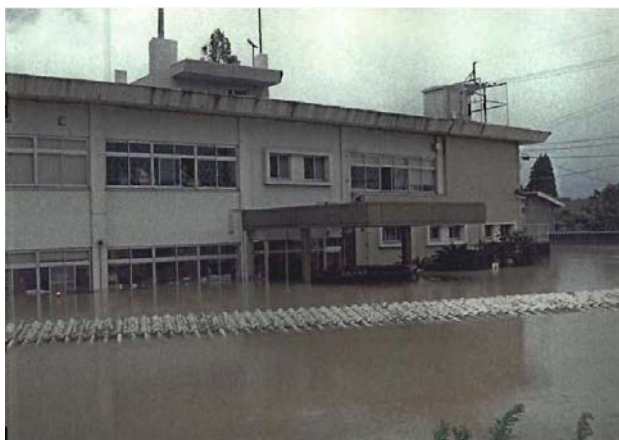
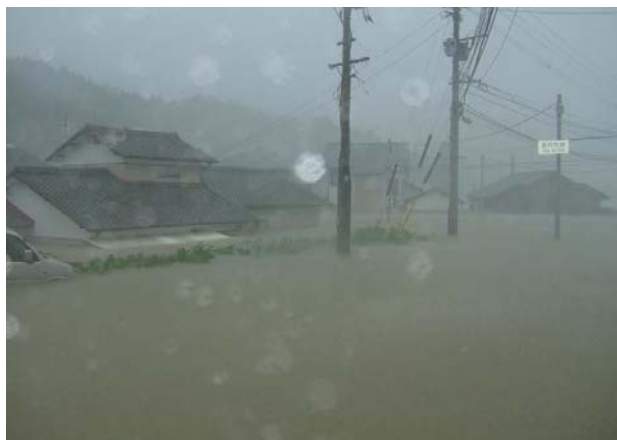
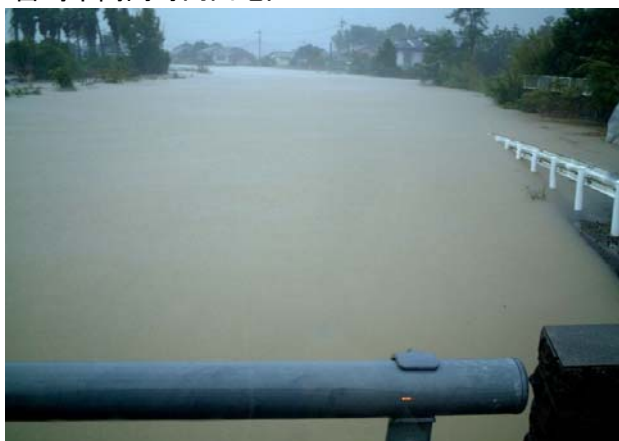
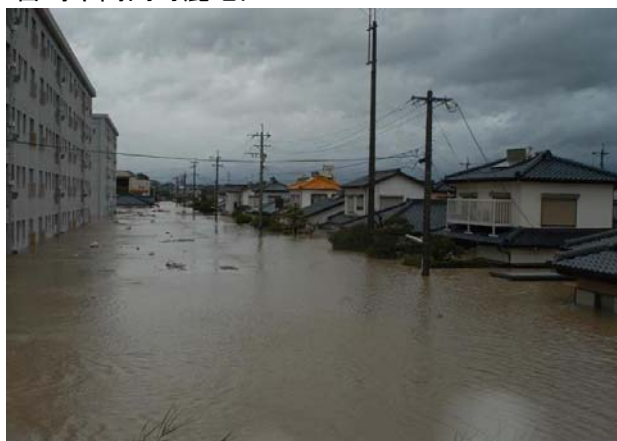
写真 1.2.5 平成 17 年 9 月洪水時の浸水状況

都城市金田地区

都城市高城町有水地区

宮崎市高岡町内山地区

宮崎市高岡町麓地区

宮崎市瓜生野地区

宮崎市下小松地区

この雨により、基準地点柏田で 9.89m、上流樋渡地点で 10.65m と計画高水位を上回る観測史上最高水位を記録する等、大規模洪水の発生により、大淀川水系の広範囲で多くの浸水被害が発生し、大淀川下流部の宮崎市・国富町・綾町等をはじめ、浸水面積 3,321ha、浸水家屋 4,706 戸（床上 3,834 戸、床下 872 戸）におよぶ甚大な被害が発生しました。

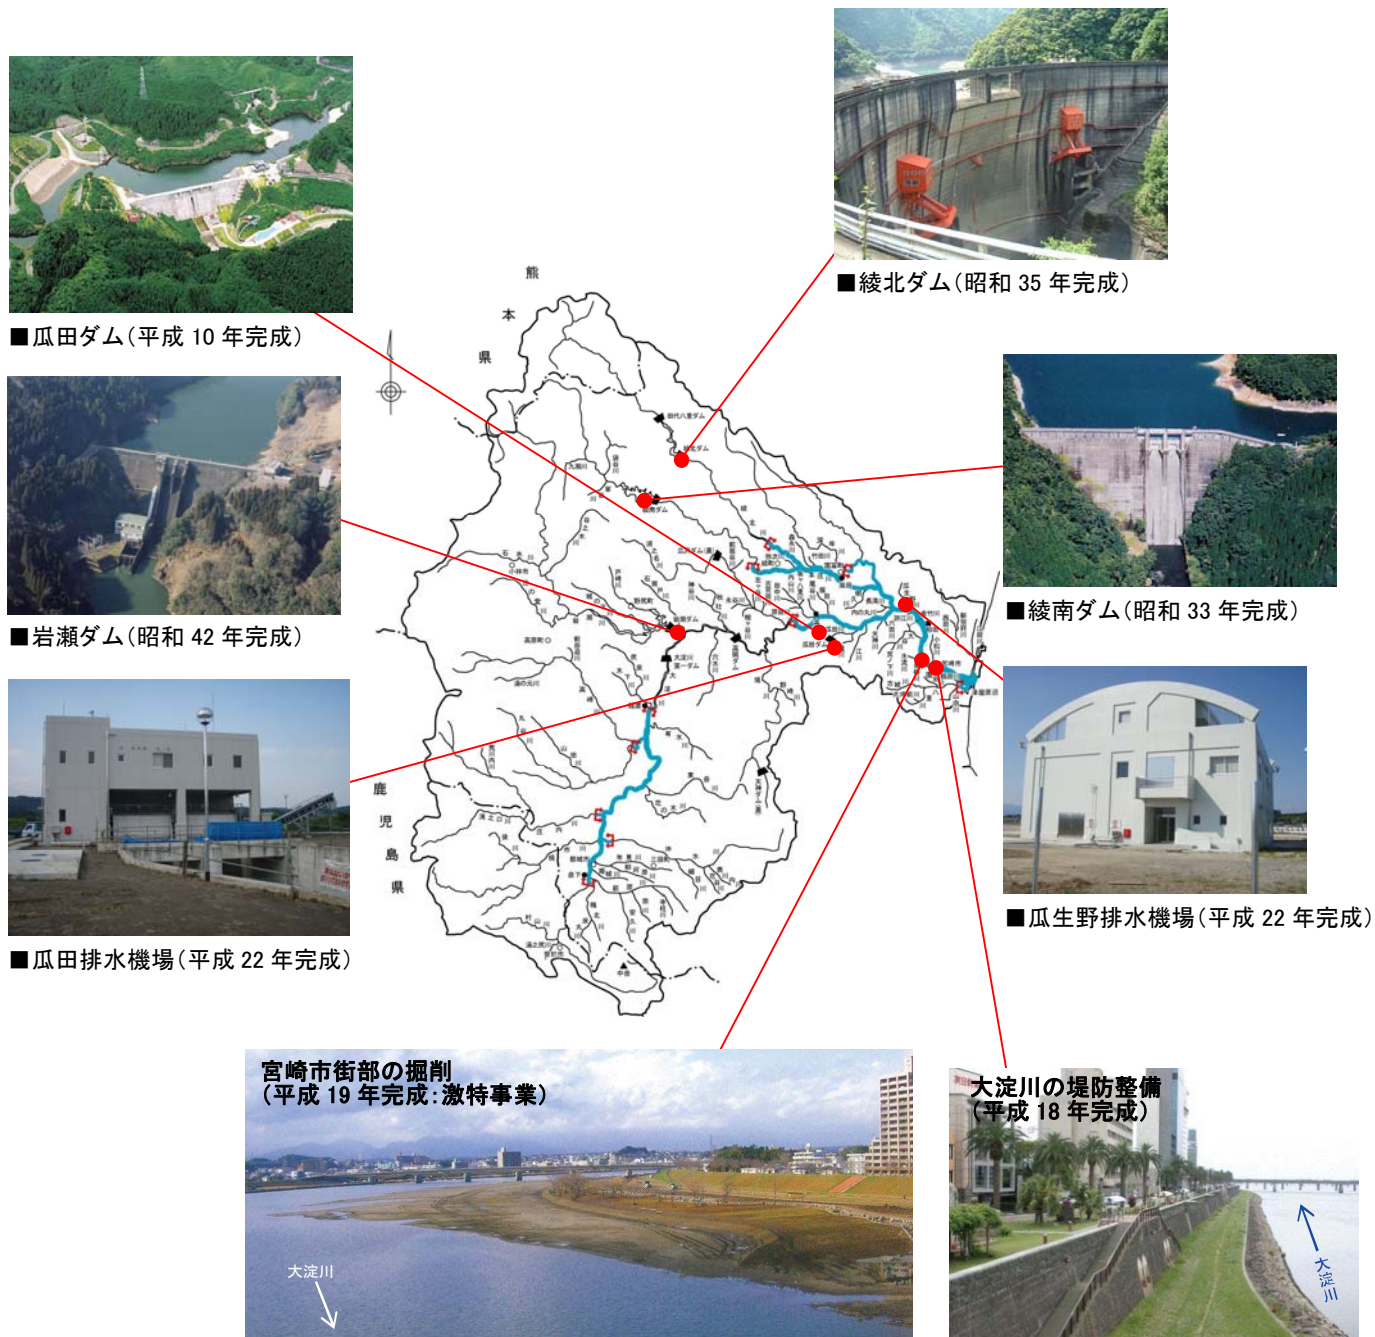
図 1.2.1 大淀川的主要な河川整備の位置図

この計画に基づき、岩瀬ダムの建設（昭和42年竣工）、高木捷水路の開削、堤防の拡築及び護岸の設置等を実施しました。

平成28年7月には、平成17年9月洪水を始めとする近年の洪水を踏まえた河川整備基本方針の変更を行い、基準地点柏田における基本高水のピーク流量を $11,700\text{m}^3/\text{s}$ とし、このうち洪水調節施設により $2,000\text{m}^3/\text{s}$ を調節し、河道への配分流量を $9,700\text{m}^3/\text{s}$ としました。
