**防災・減災を考える
シンポジウムから――**

**杉尾 哲氏 基調講演
平成17年台風14号大水害の教訓**

教訓は生かせるか

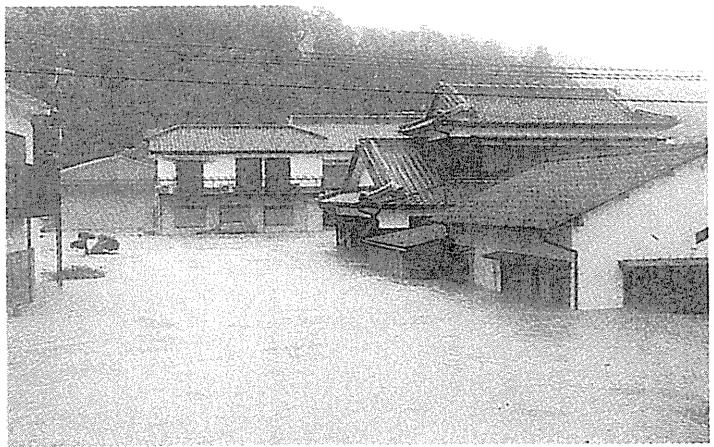
五ヶ瀬川の氾濫で浸水した住宅地(平成17年9月6日午後2時すぎ、延岡市古川町)
