白川流域の概要

平成23年1月24日

国土交通省 九州地方整備局

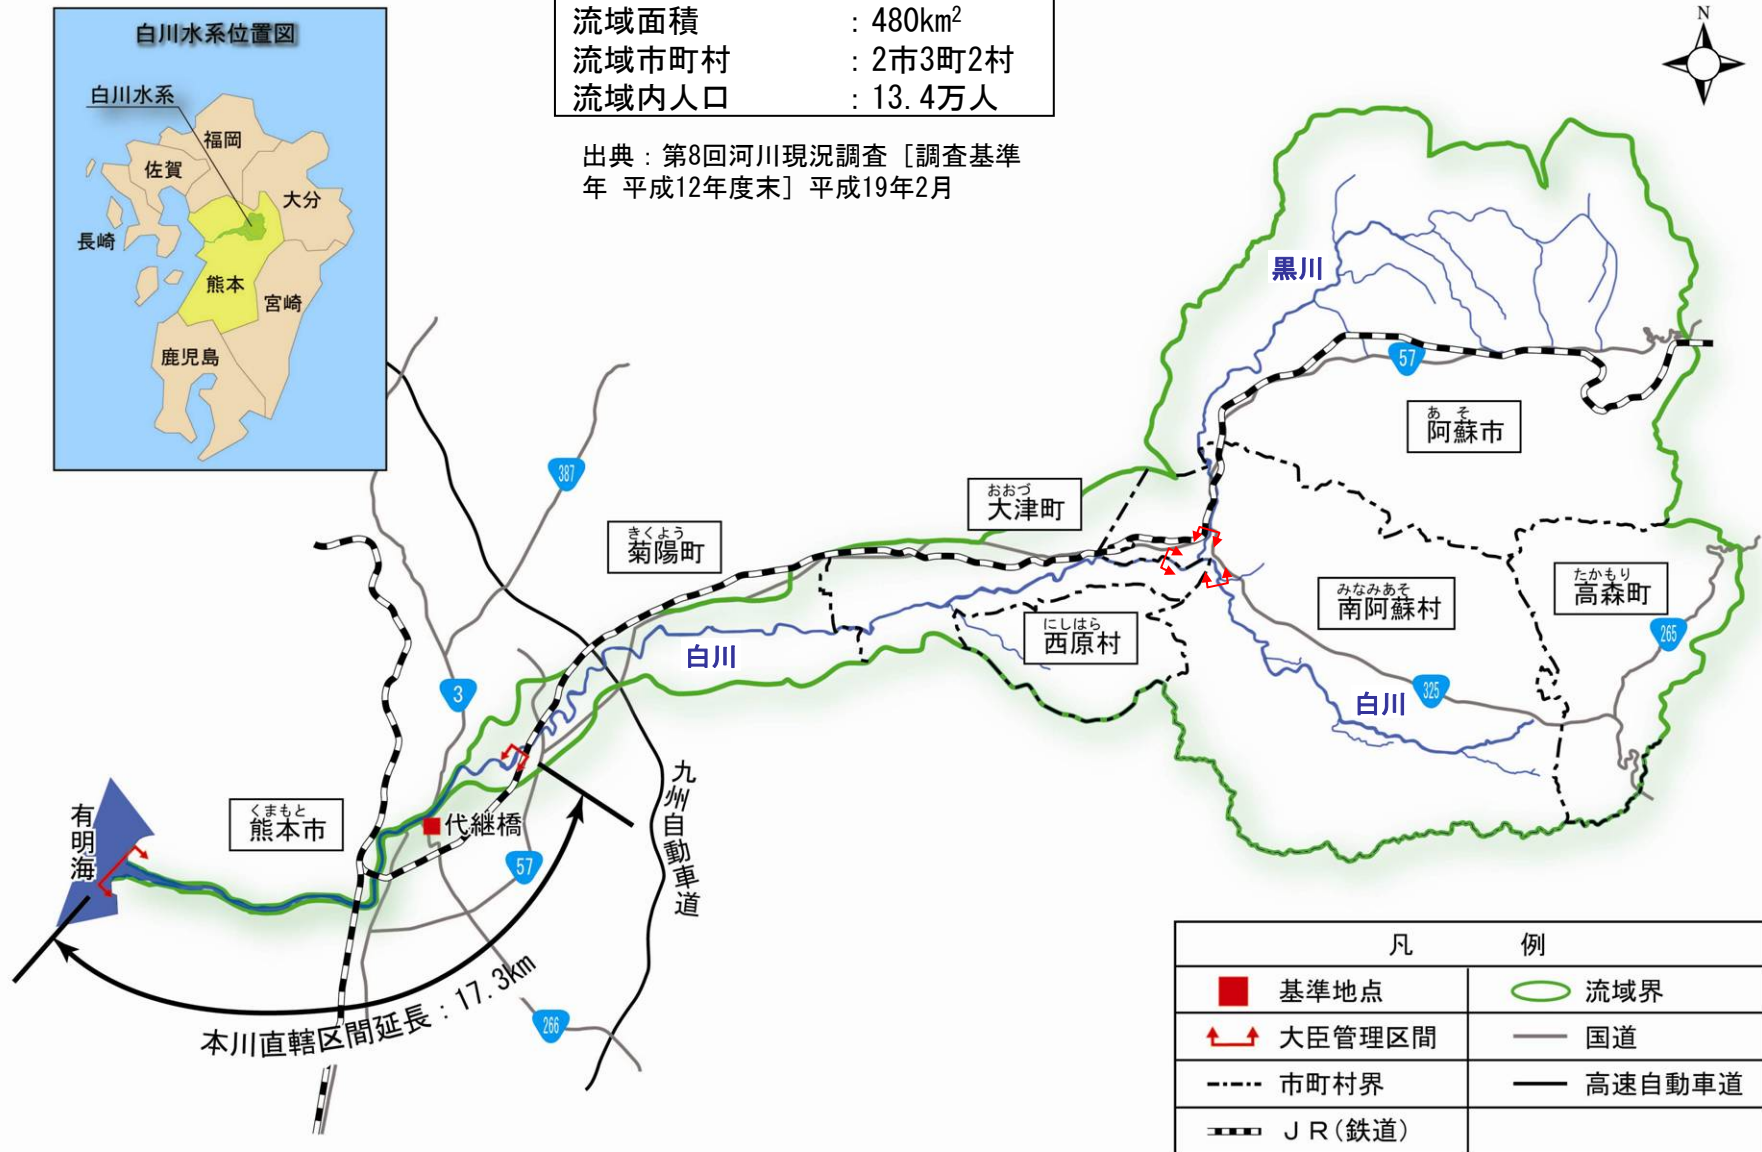
白川水系流域図

幹川流路延長 : 74km
 流域面積 : 480km²
 流域市町村 : 2市3町2村
 流域内人口 : 13.4万人

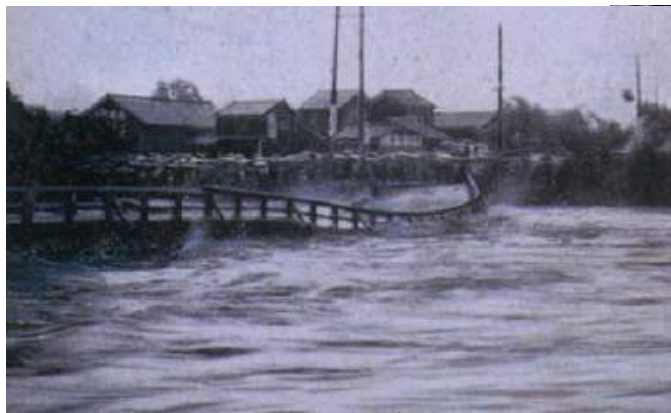
めいご
流失直前の明午橋の様子

洪水年		出水概要	被害状況
1953	昭和28年6月26日 (梅雨前線)	梅雨前線による豪雨で、阿蘇山のヨナを大量に含んだ大洪水となりました。代継橋上流の流域平均雨量は約640mmで、土木学会・西部支部による西日本水害調査報告書によれば洪水痕跡からこの洪水の最大流量を3,200~3,400m ³ /sと推定されています。	死者行方不明422名、流失全壊家屋2,585戸、半壊家屋6,517戸、浸水家屋31,145戸、橋梁流失85橋、田畑の流失埋没1,372ha、冠水2,980ha、罹災者数388,848人 ※①

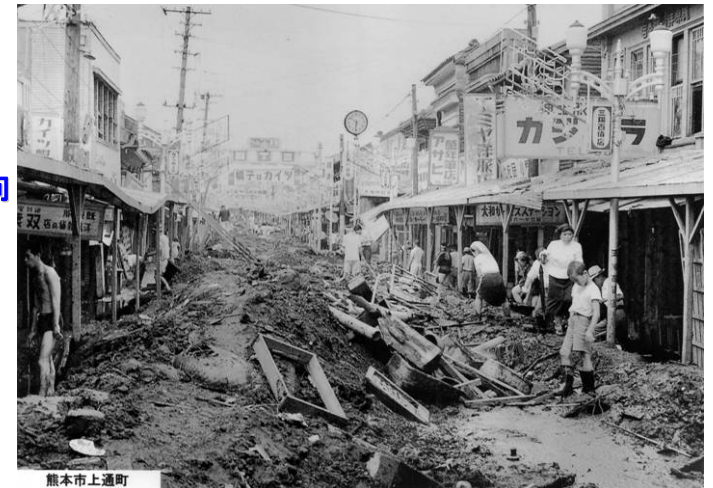
熊本市上通町
洪水後のヨナの堆積状況

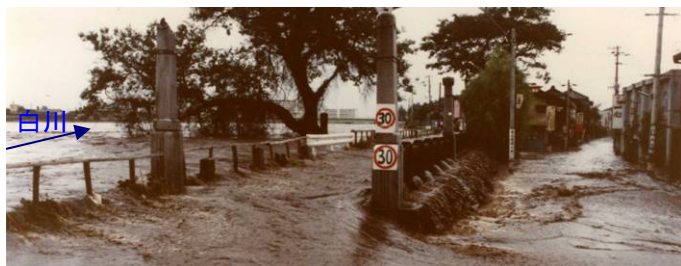
にほんぎ
熊本市二本木地区の越水の状況

洪水年		出水概要	被害状況
1980	昭和55年8月30日 (前線)	台風の影響で前線が活発化し、豪雨となり、降り始めからの連続雨量は阿蘇黒川で最大666mm、熊本で334.5mmを記録し、代継橋地点で約1500m ³ /sの流量を記録した。	死者・行方不明1名、家屋の全半壊18戸、床上浸水3,540戸、床下浸水3,245戸 ※②
1990	平成2年7月2日 (梅雨前線)	梅雨前線による豪雨により白川流域では24時間で334mm、時間最大で53mmの雨量を記録し、代継橋地点で約1800m ³ /sの流量を記録した。	死者・行方不明14名、家屋の全半壊146戸、一部破損250戸、床上浸水1,614戸、床下浸水2,200戸 ※②

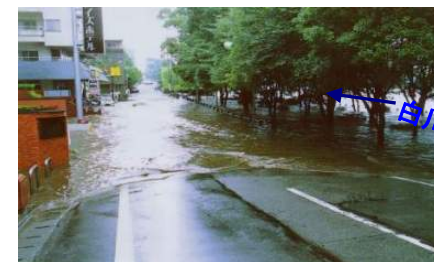
あんせい
安巳橋下流左岸の状況
