## 4. 本明川ダム検証に係る検討の内容

### 4. 1 検証対象ダム事業等の点検

#### 4. 1. 1 変更計画(案)の概要

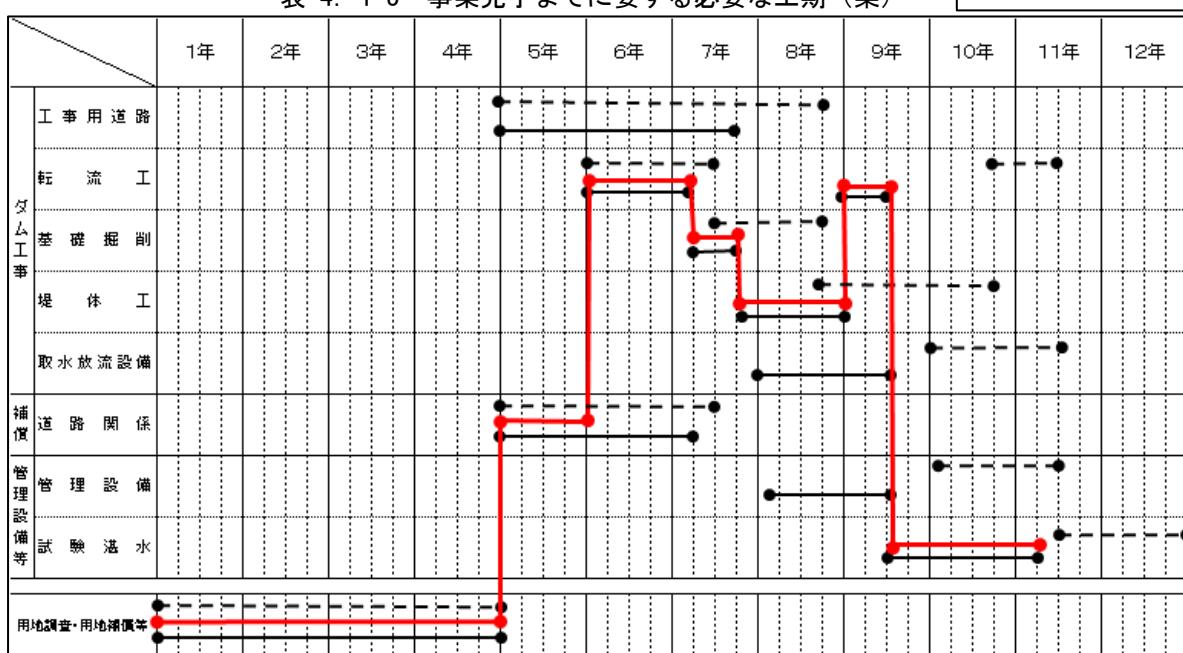
表 4. 1-3 事業完了までに要する必要な工期（案）

- 用地調査着手後から試験湛水が完了するまで約 11 年の期間を要する見込みである。

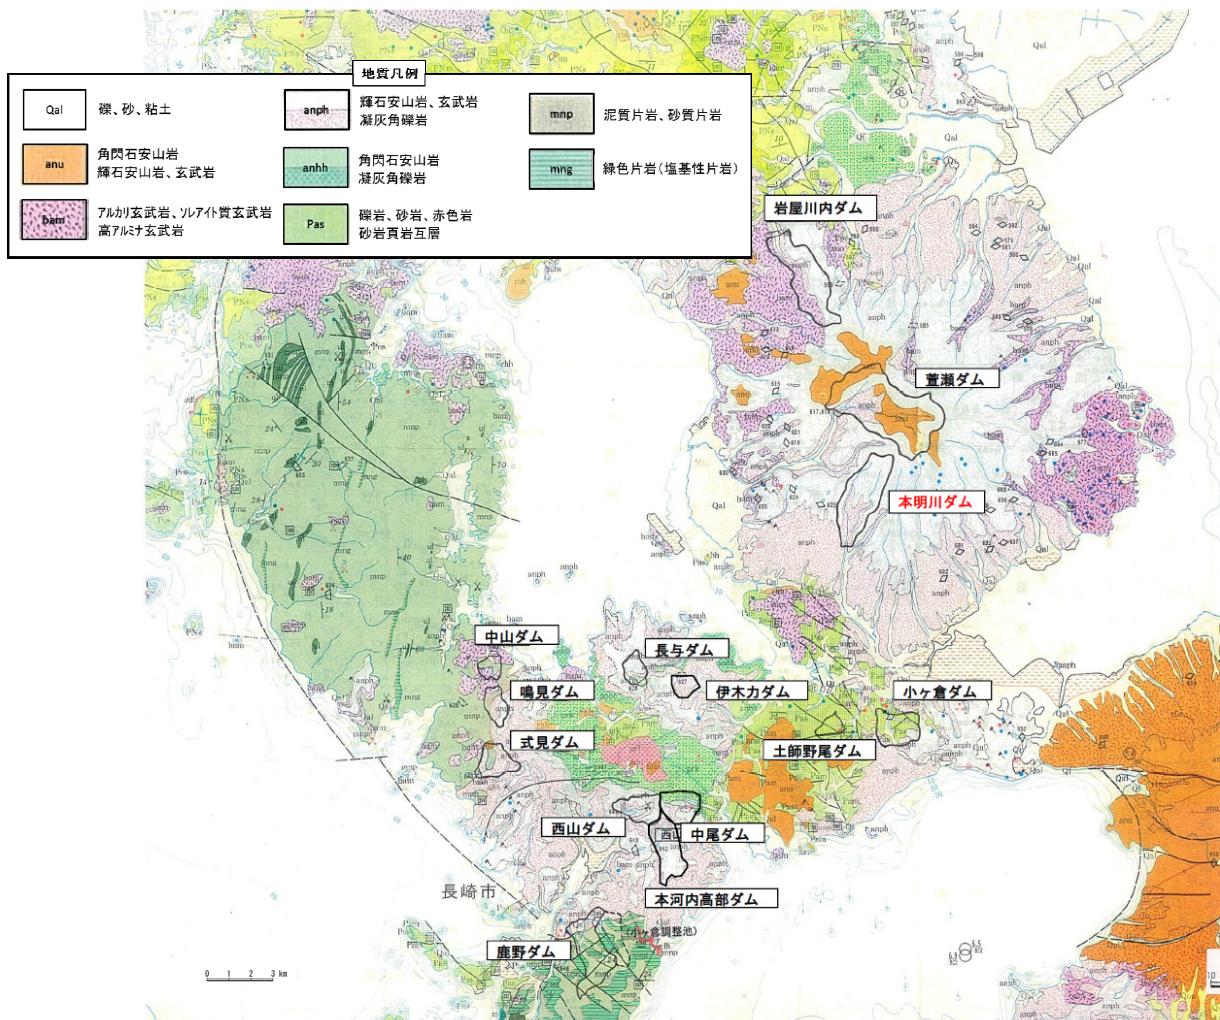
図 4.1-4 本明川ダム近傍ダム位置図（地質図）

今回の点検では、本明川ダム近傍の 13 ダムを抽出し、地質特性や堆砂測定データ年数等を勘案して、鳴見ダム、中山ダム、長与ダムを近傍類似ダムとして選定した。

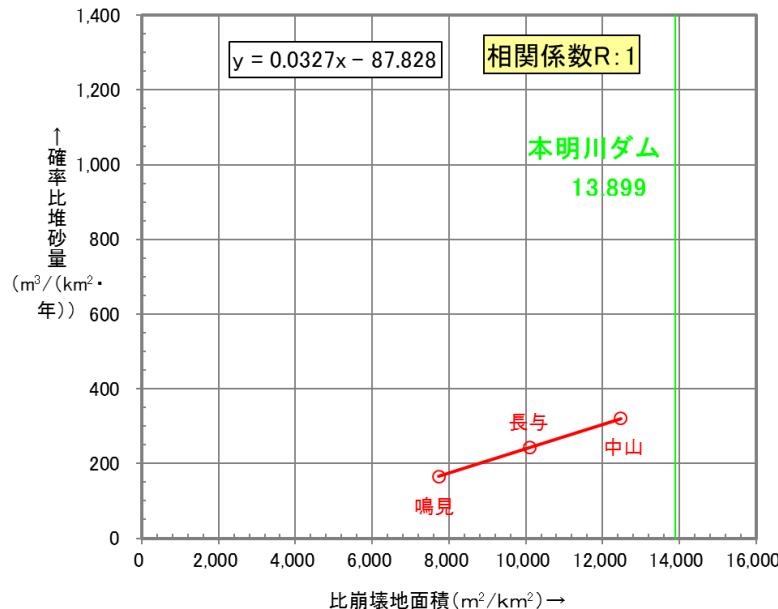
図 4.1-5 確率比堆砂量と比崩壊地面積との相関図

確率比堆砂量と最も相関性が高いのは、流域特性のなかで比崩壊地面積(相関係数 1.00)であり、その相関式より、本明川ダムの比崩壊地面積(13,899m<sup>2</sup>)を用いて、本明川ダムにおける比堆砂量を推定した。

$$(相関式) \quad 0.0327 \times A (\text{比崩壊地面積}) - 87.828$$

$$= 0.0327 \times 13,899 - 87.828 = 367 \text{ m}^3/\text{km}^2\text{/年}$$
