大淀川の調査状況と階級

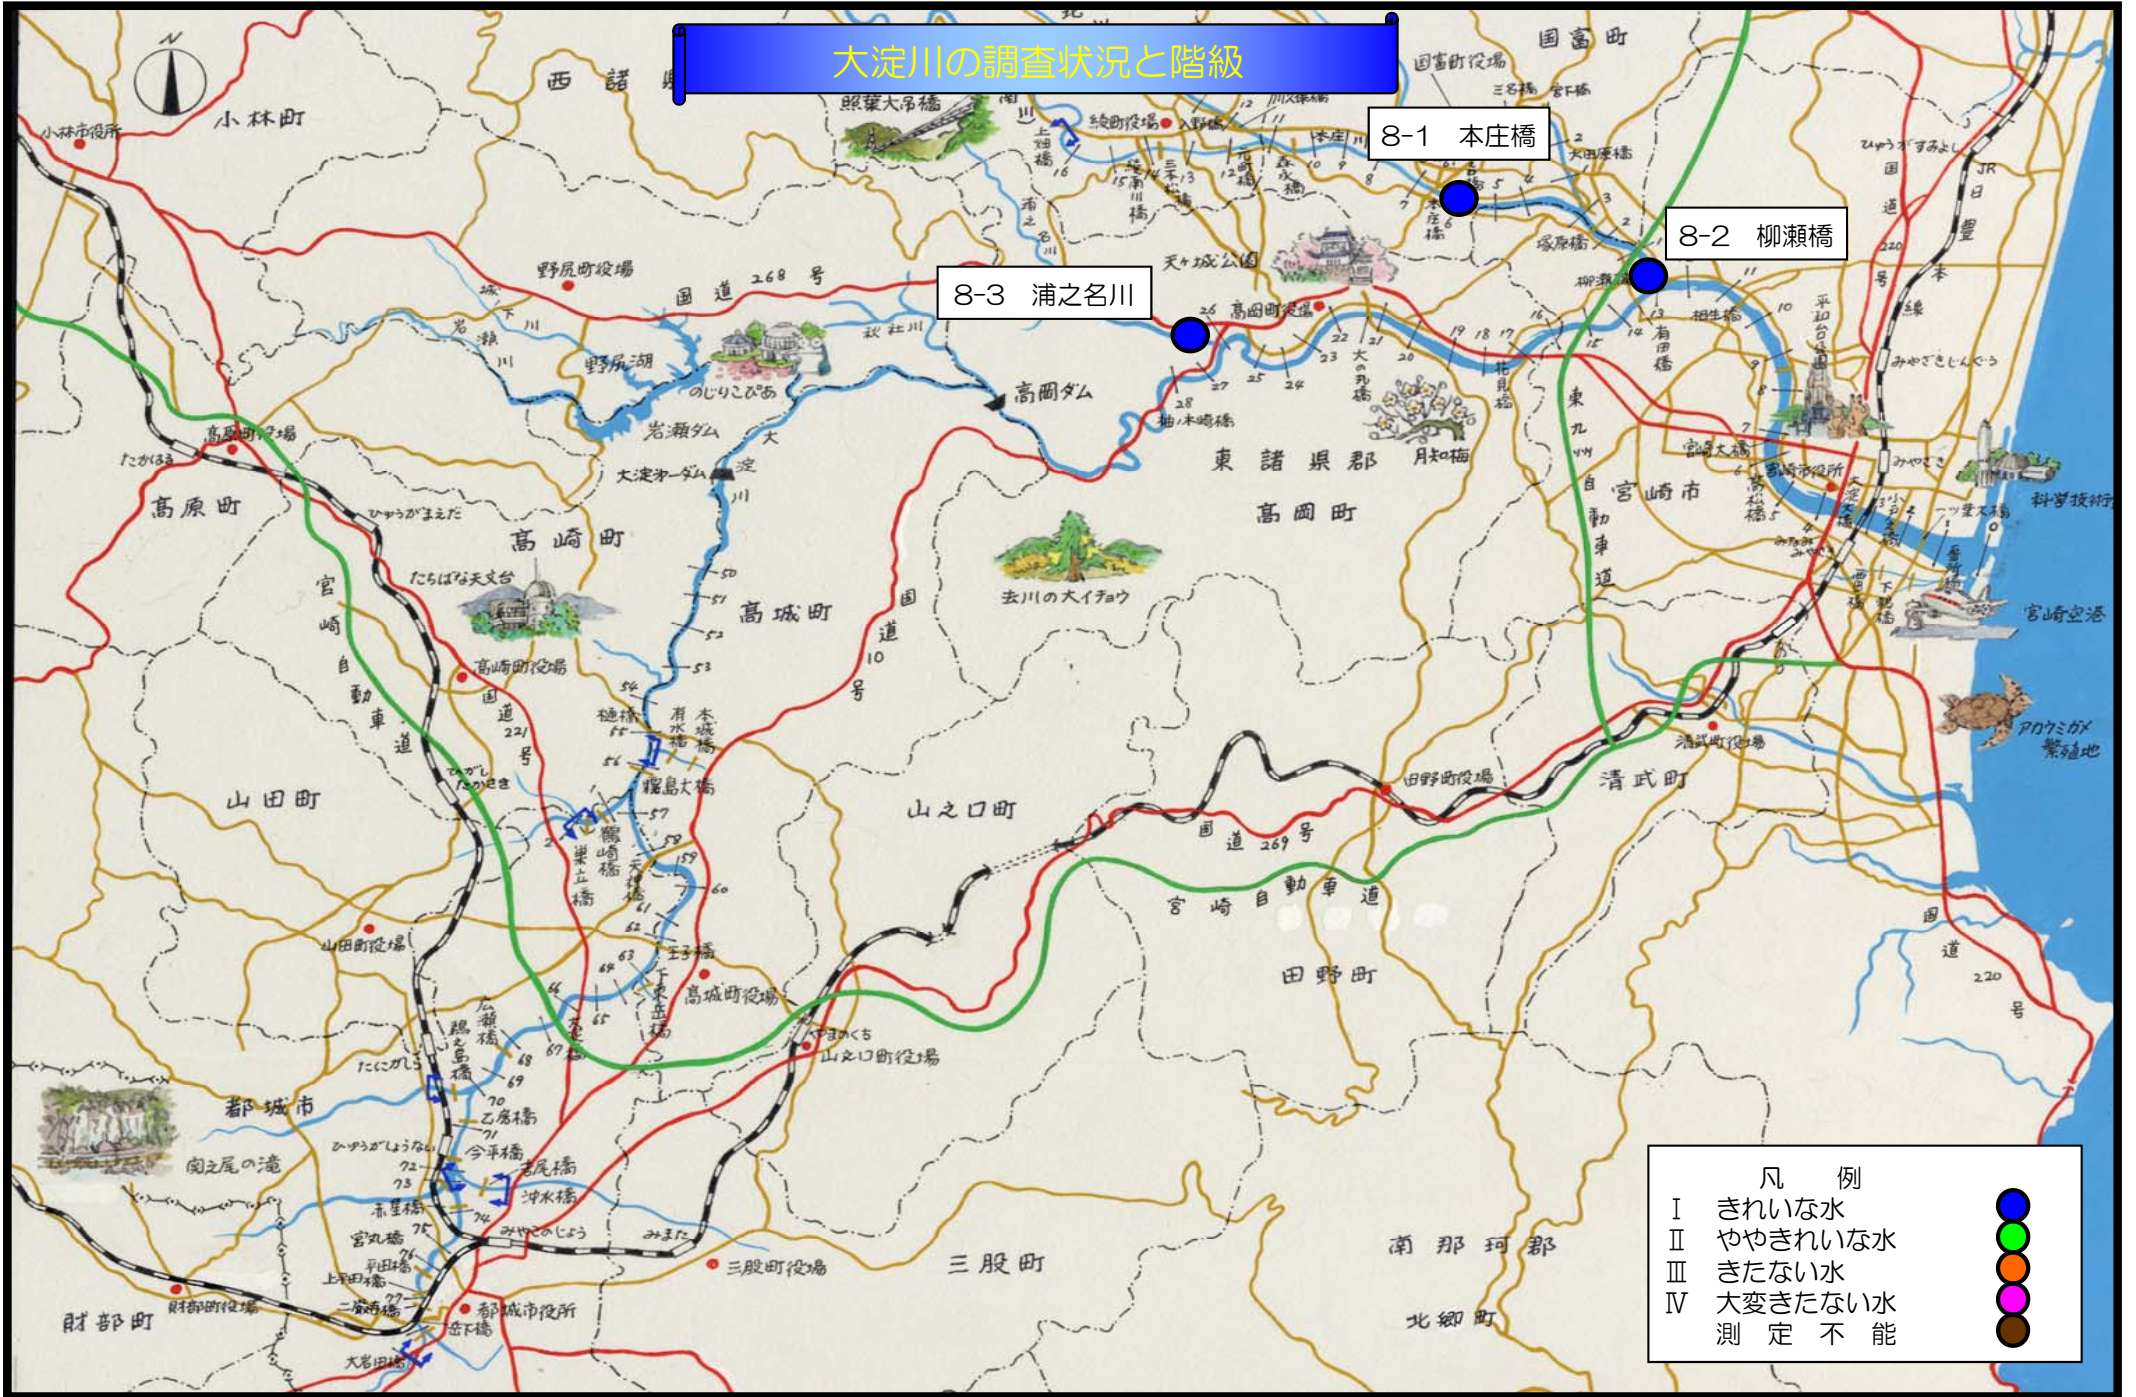
8-1 本庄橋

8-2 柳瀬橋

8-3 浦之名川
