## 国道2号 関門トンネル 連絡調整会議 議事概要

## 国道2号 関門トンネル 維持管理の現状と今後の対応について

# 関門トンネルの概要

- ・関門トンネルは、関門海峡を海底トンネルで結ぶ延長3,925m(うちTN延長3,461m)の管理有料高速道路

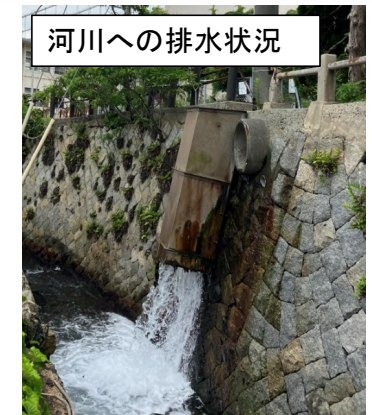
## ◆排水系統図及び排水ポンプ

- ・関門トンネルでは、一日あたり約4,800 t（25mプール約16杯相当）の湧水がある
- ・24時間、20分毎に17台の排水設備にて地上へ排水している

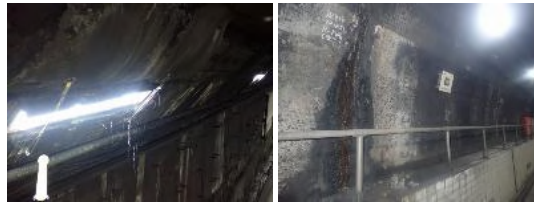
- ・浮き・はく離などの変状を確認
- ・劣化進行の要因である漏水も確認

## 覆工からの漏水

側壁への漏水

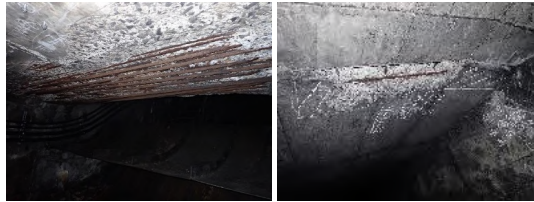
- ・ 陸上部床版の約2.7kmのうち、下関坑口側約0.9kmについては、点検結果・物性値調査等から変状が進行
- ・ 門司側陸上部・海底部・下関側陸上部（一部）については、鉄筋露出やコンクリートのはく離などの変状を確認

床版下面の鉄筋露出

床版下面のはく離（浮き）

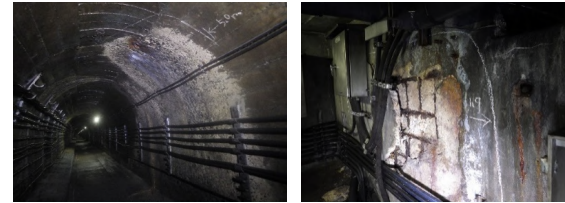
<パイロット坑>

- ・鉄筋露出やコンクリートのはく離などの変状を確認

覆工に豆板の変状

壁面に鉄筋露出

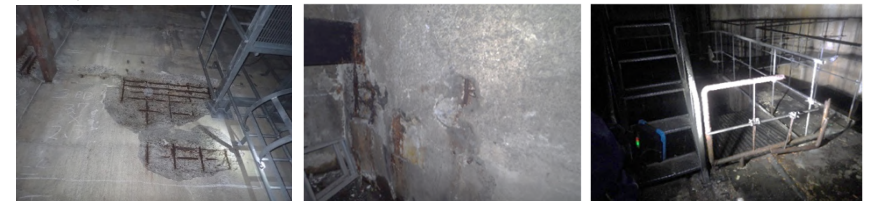
<立坑>

エレベーターシャフト  
壁面の鉄筋露出

エレベーターシャフト  
壁面のはく離

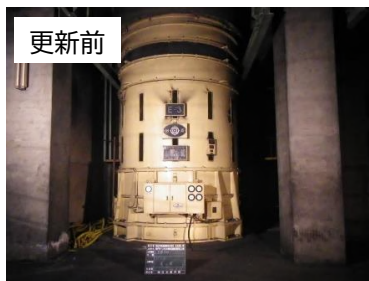
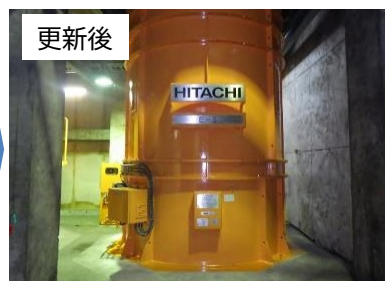
換気設備（排風機）

- ・ 換気設備は老朽化のため、更新済み

更新前

更新後

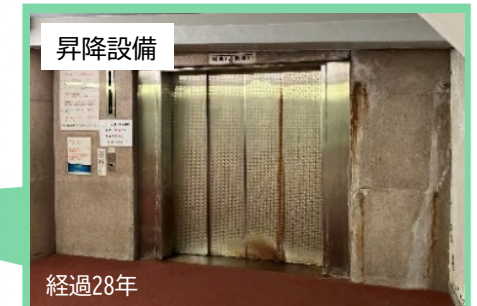
昇降設備

- ・ エレベーターは老朽化しているものの分解整備を都度行うことで、設備更新は未実施（過去の更新から28年経過）

経過28年

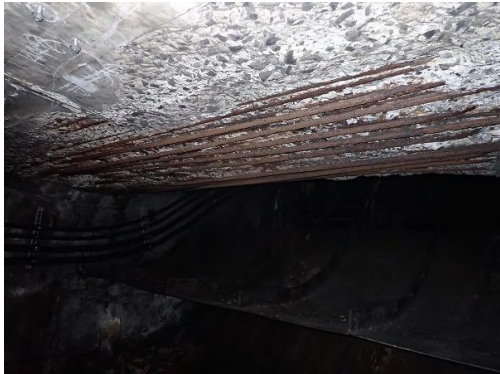
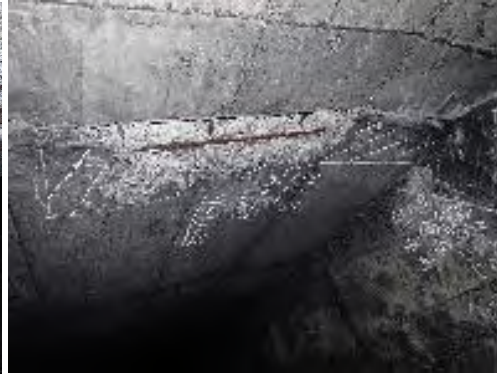
## 【床版】

鉄筋露出状況

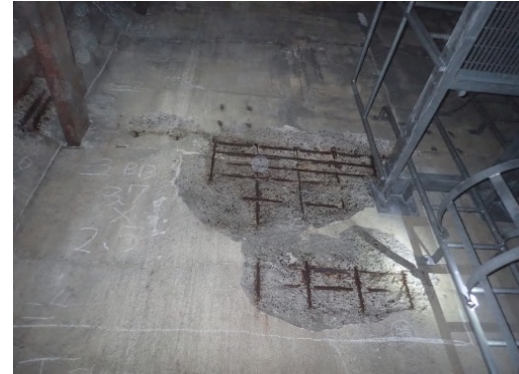
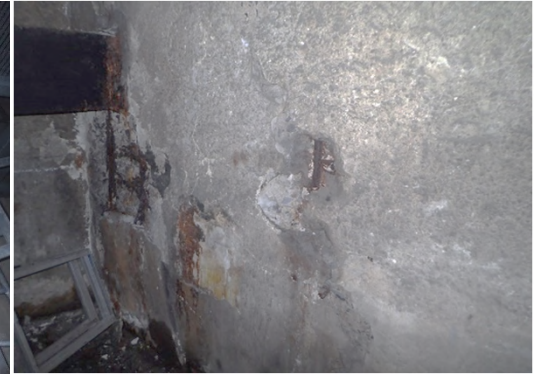
## 【立坑】

鉄筋露出状況

はく離状況

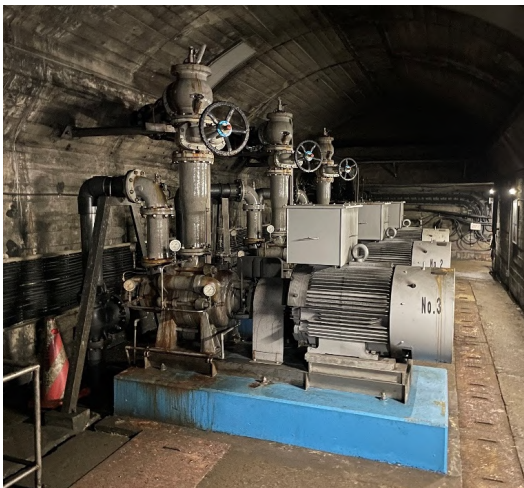
◆施設設備…設置から20年以上経過する設備も多数存在するものの、分解整備や補修を実施しながら機能を延命化  
特に大規模な更新が必要な排水設備は17台のうち6台は更新済み、残り11台が更新必要（更新台数は1.5倍超）

排水ポンプ  
(設置から14～30年経過)

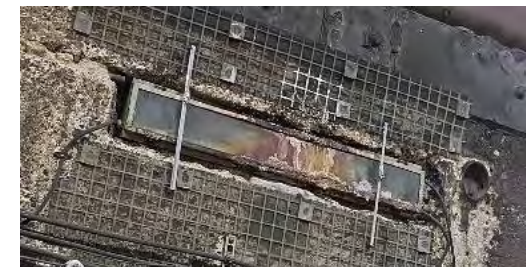
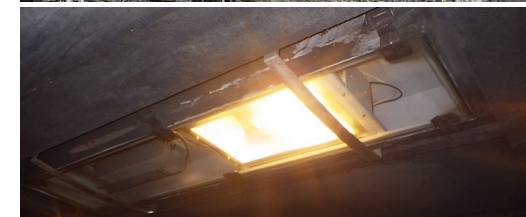
照明設備  
(設置から22年経過)
