ほんみょうがわ ほんみょうがわ
本明川水系 本明川ダムに期待される効果

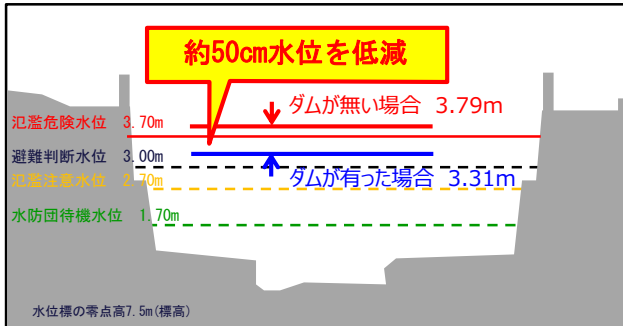
本明川ダムが完成した場合の状況

- 梅雨前線に伴う豪雨により、本明川ダム上流域においては、降り始めからの総雨量※1が606mmを記録し、7月一ヶ月間の平均降水量※2の約1.7倍に相当する大雨となりました。
- この豪雨により、諫早市街地に位置する裏山地点では、氾濫危険水位を超過する洪水となりました。
- 現在、建設を進めている本明川ダムが完成していれば、最大約212万m³(25mプール約5,900杯分)の洪水を貯留し、裏山地点において約50cmの水位を低減し、氾濫危険水位を下回っていたと推定されます。

裏山地点における水位低減効果(イメージ)

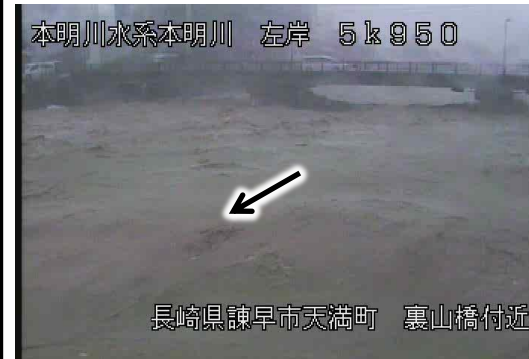
本明川水系本明川 左岸 5k950

裏山地点 (7/6 16時10分頃)

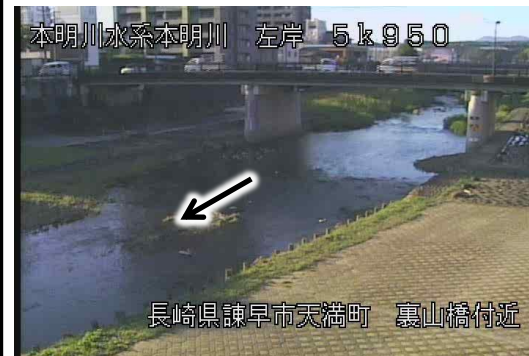
本明川水系本明川 左岸 5k950

裏山地点(平常時)
