# 本明川水系河川整備計画(変更案)

平成28年2月

国土交通省九州地方整備局

長                      崎                      県

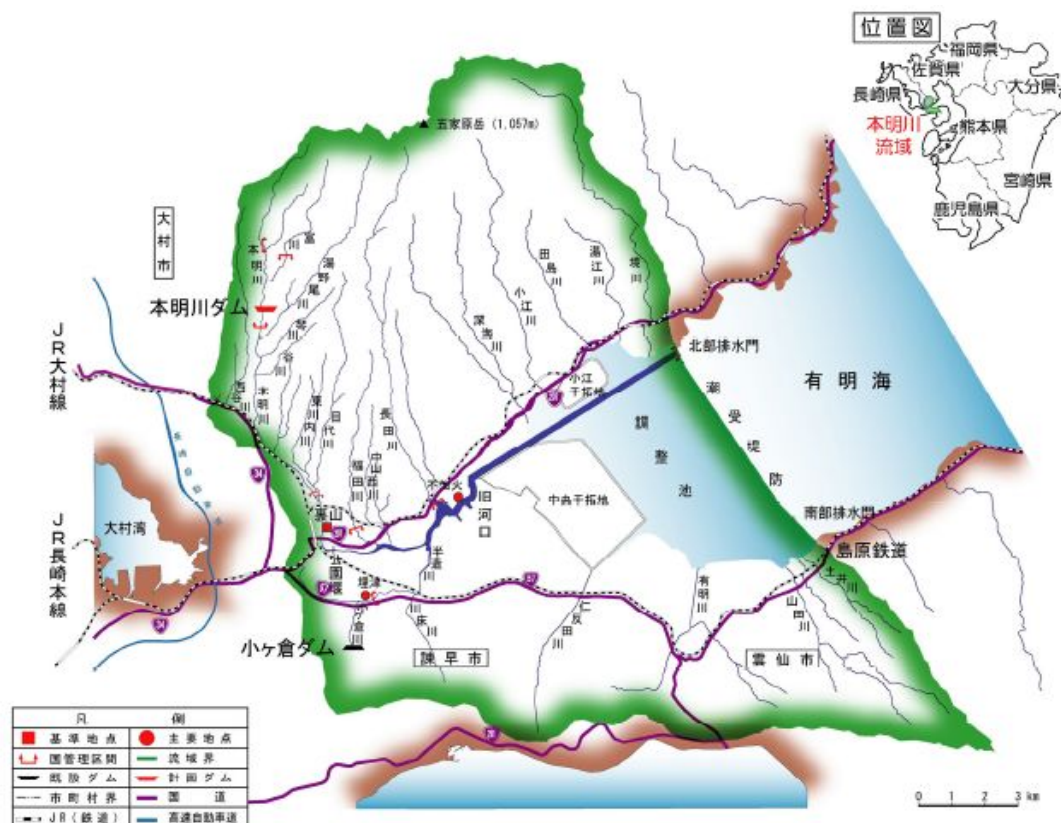
図1-1-1 本明川流域概要図

本明川は、その源を長崎県諫早市五家原岳(標高 1,057m)に発し、多良山系の急峻な山麓を南下し、湯野尾川・目代川などの支川を合流して下流の諫早平野を潤し、福田川、半造川を合わせて有明海に注ぐ、幹川流路延長 28km、流域面積 249km<sup>2</sup>の一级河川です。

- 水源 : 長崎県諫早市五家原岳(標高 1,057m)
- 流域面積 : 249km<sup>2</sup>
- 幹川流路延長 : 28km
- 流域内市町村 : 2 市(諫早市・雲仙市)
- 流域内人口 : 約 88,500 人

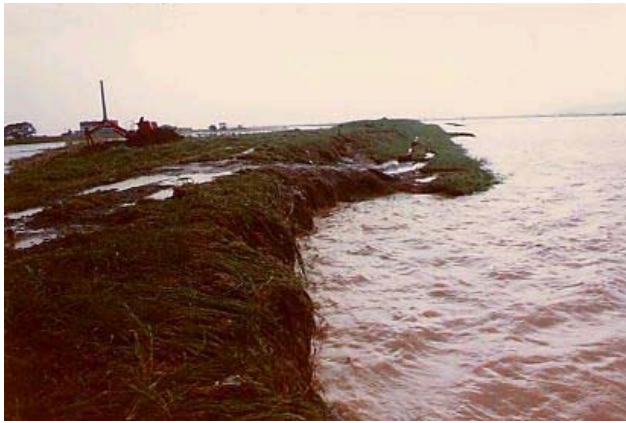
▲ 仲沖地区(本川 3k100 付近)  
の川裏法面崩壊の状況

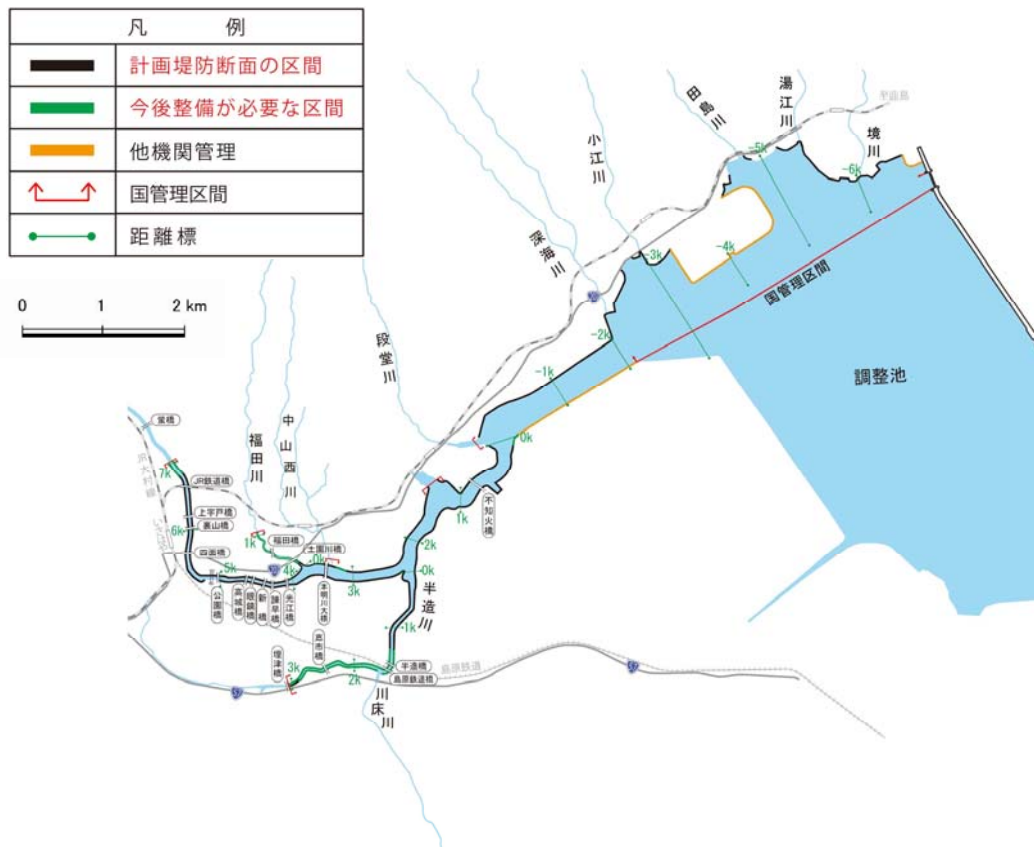
図2-1-1 堤防整備状況(国管理区間:平成25年度末時点)

- ※ 堤防延長 : 国管理区間の左右岸の計
- ※ **計画堤防断面の区間** : 標準的な堤防の断面形状を満足している区間
- ※ **今後整備が必要な区間** : 標準的な堤防の断面形状に対して高さまたは幅が不足している区間

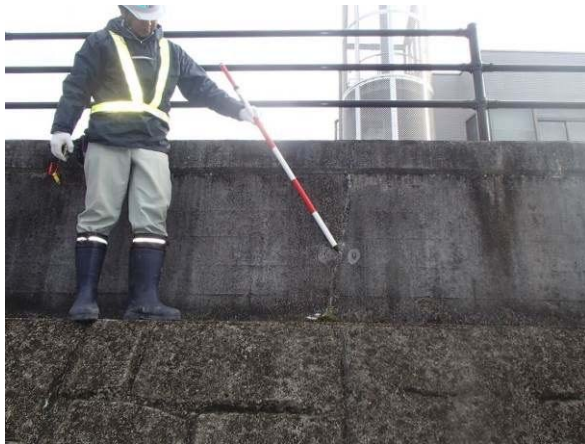
写真2-1-2 特殊堤の老朽化状況

築造後 50 年以上経過した特殊堤に老朽化により亀裂が発生

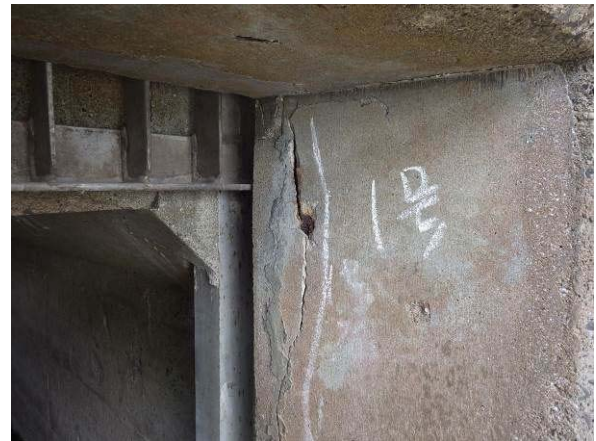
写真2-1-3 長田第1樋門のクラック

樋門上部にクラックが発生

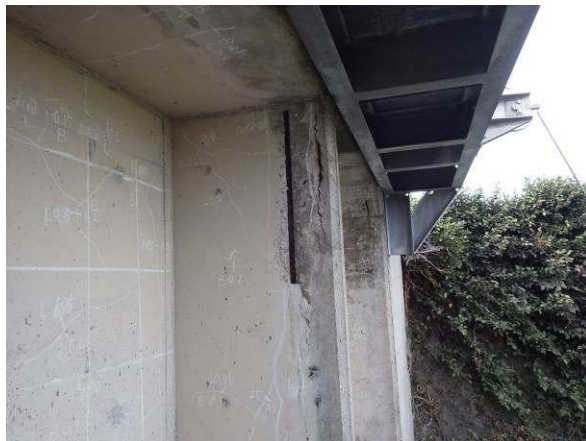
写真2-1-4 長田第5樋門の鉄筋

壁面にクラックが入り、鉄筋が露出

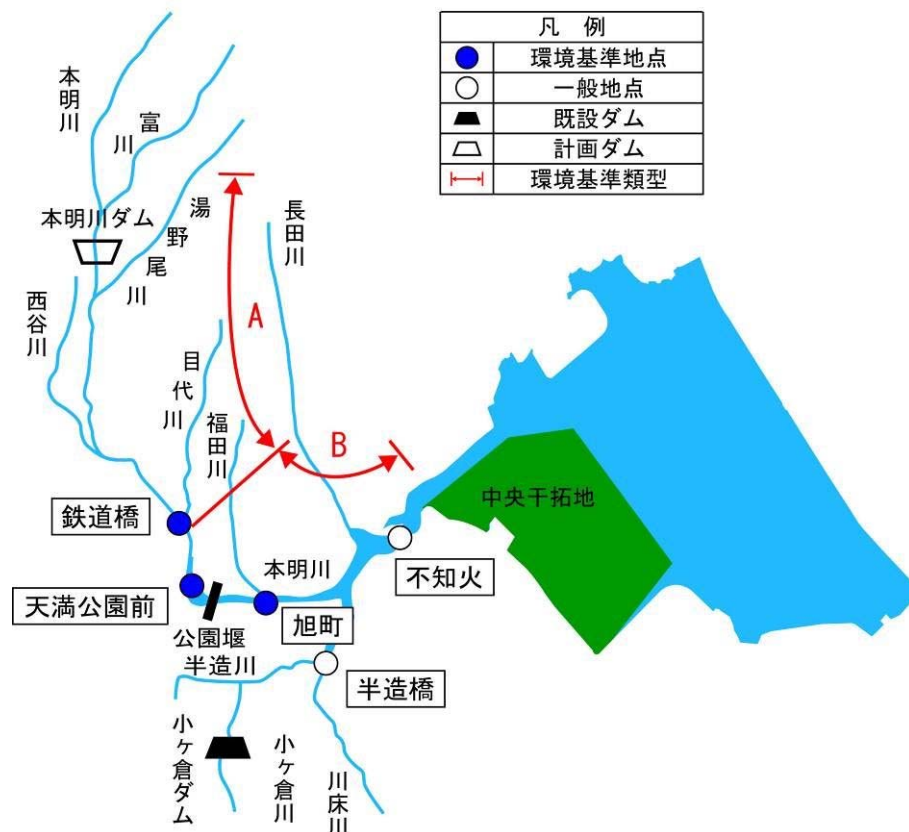
図2-3-2 本明川水質観測地点と類型指定

天満公園前では水質自動監視装置を設置

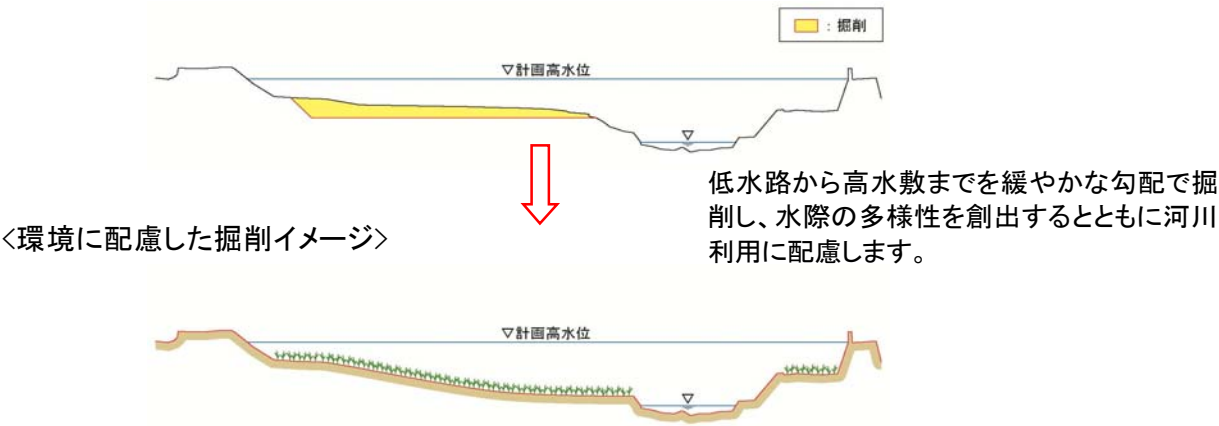
図5-1-1 環境に配慮した掘削形状（整備後イメージ）

河道の流下断面を拡大し流下能力を確保するため、下記の区間において河道掘削を実施します。実施にあたっては、低水路から高水敷までを緩やかな勾配で掘削し、水際の多様性を創出するとともに、親水性や河川利用に配慮した断面とします。また、施工予定地に新たに重要種が確認された場合には、その希少性等を勘案したうえで、移植を行うなど種の保存に努めます。さらに、施工後は適切にモニタリングを行い、植生の状況や土砂堆積の状況、環境の変化の状況等を把握し、必要に応じて追加対策を行います。

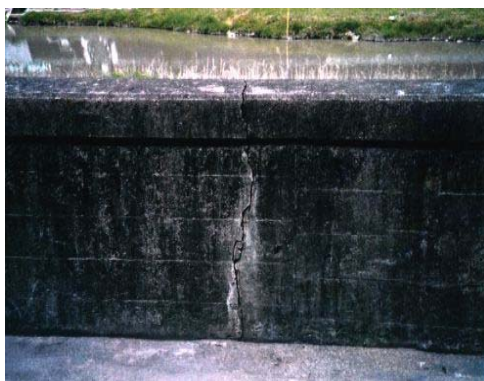
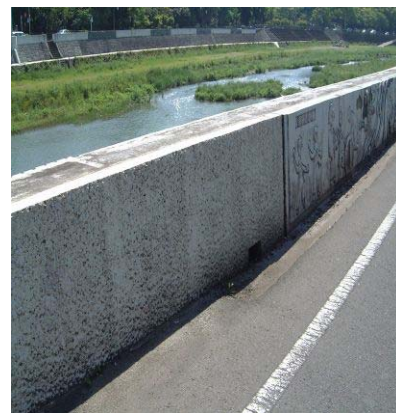
写真5-2-3 特殊堤の監視と強化対策

特に、光江橋からJR 鉄道橋までの区間については、特殊堤の設置から約 50 年が経過しており、重点的に堤防の監視を行っていきます。

特殊堤における亀裂状況

ひび割れ補強後の状況

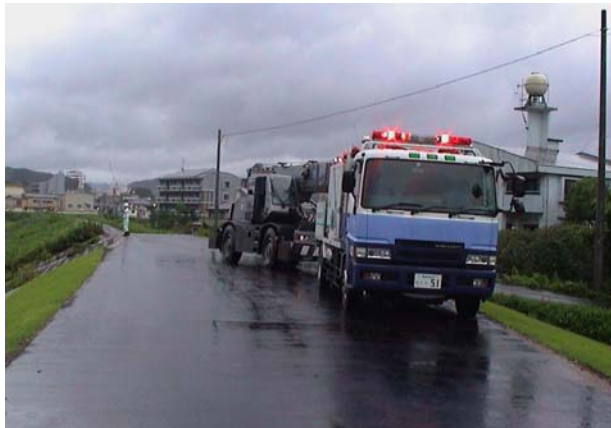
写真5－2－8 国土交通省が保有する排水ポンプ車

内水氾濫等が生じた場合、排水ポンプ車を活用し、迅速かつ円滑に被害の軽減に努めます。

内水被害が発生した箇所については、諫早市と協力しながら、仲沖救急排水機場に配備している排水ポンプ車を有効活用するとともに、外水氾濫や大規模な内水氾濫においては、九州管内等に配備されている排水ポンプ車を機動的に活用し、迅速かつ円滑に内水被害を軽減するよう努めます。

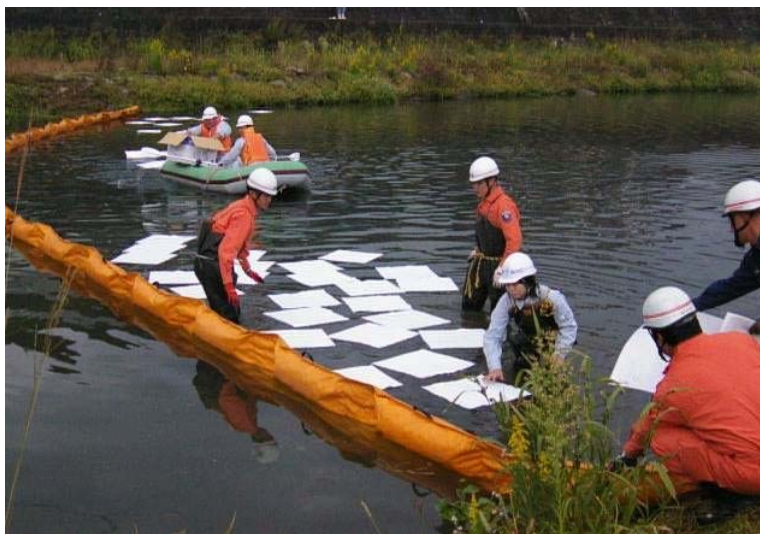
写真5-2-16 オイルフェンス、吸着マットの設置状況(水質事故訓練にて)

水質事故発生時には、本明川水系水質汚濁対策連絡協議会（以下「協議会」という）を構成する長崎県や諫早市などの関係機関等に通報するとともに、事故や被害の状況を把握し、原因物質の特定のための調査と必要に応じて水質試験を行い、適切な箇所でおイルフェンスや吸着マットなどを設置し、下流への被害の拡散防止を図ります。
