本明川水系河川整備計画

平成 17 年 3 月

国土交通省九州地方整備局

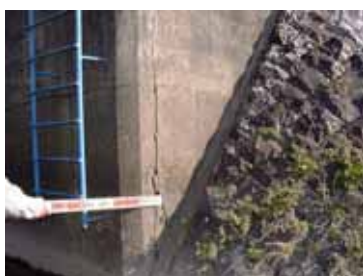
写真2-1-3

松崎樋門翼壁のクラック

翼壁のコンクリート部に1.5cm幅の亀裂が発生

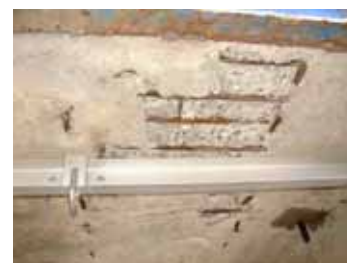
写真2-1-4

小豆崎樋管内部の

壁面剥離

内部のコンクリート壁面の一部が剥離

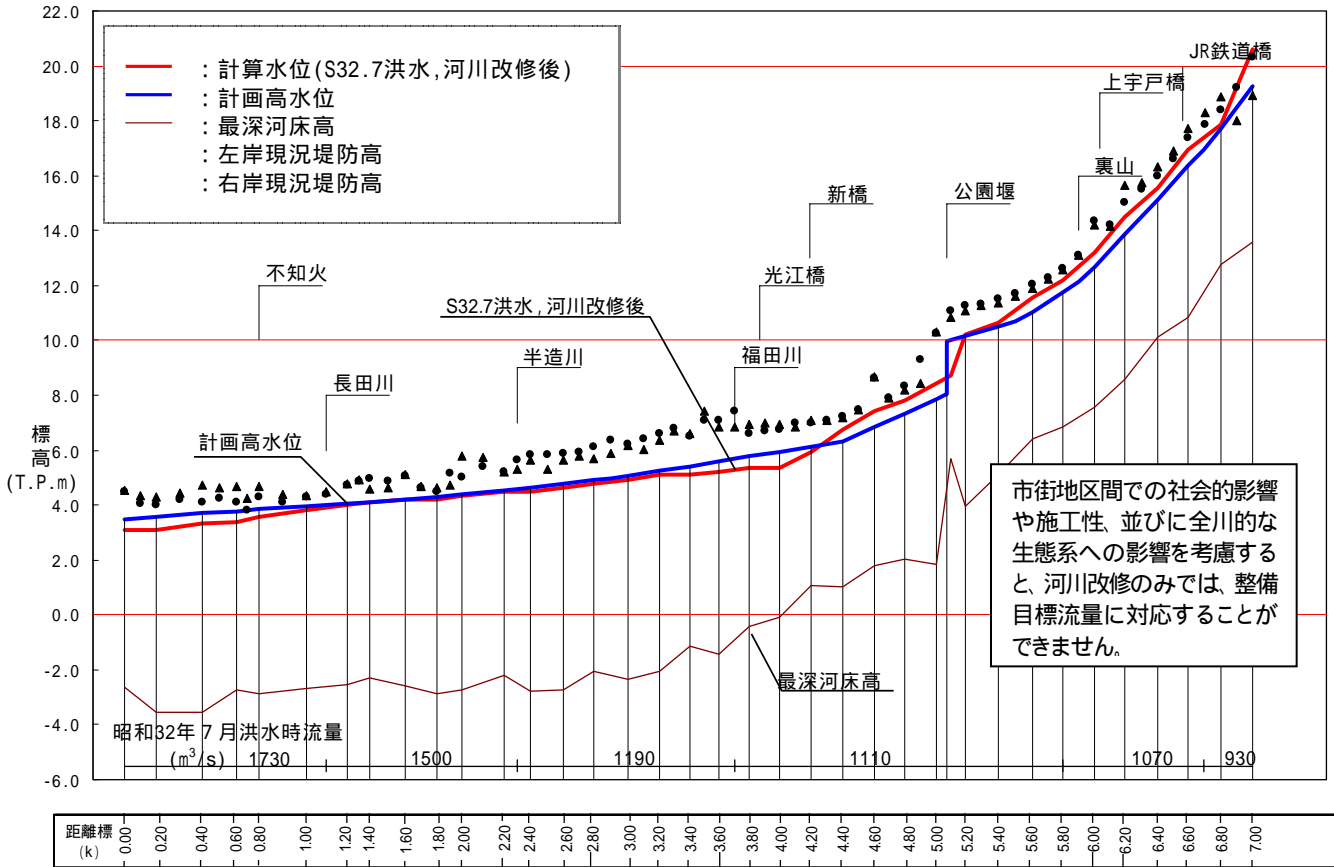
図4 - 1 - 2 河川改修後における洪水水位

河川改修による治水対策としては、川幅の拡幅や河床の掘削があります。このうち、川幅の拡幅については、市街地区間で多くの家屋移転を伴うなど地域社会に与える影響が多大となります。また、河床を掘削する方法は、市街地区間の岩盤掘削の困難性や全川の河床の掘り下げによる生態系への影響などがあります。したがって、市街地区間での社会的影響や施工性、並びに全川の生態系への影響を考慮すると、図4-1-2に示すように河川改修のみでは整備目標流量に対応することができません。

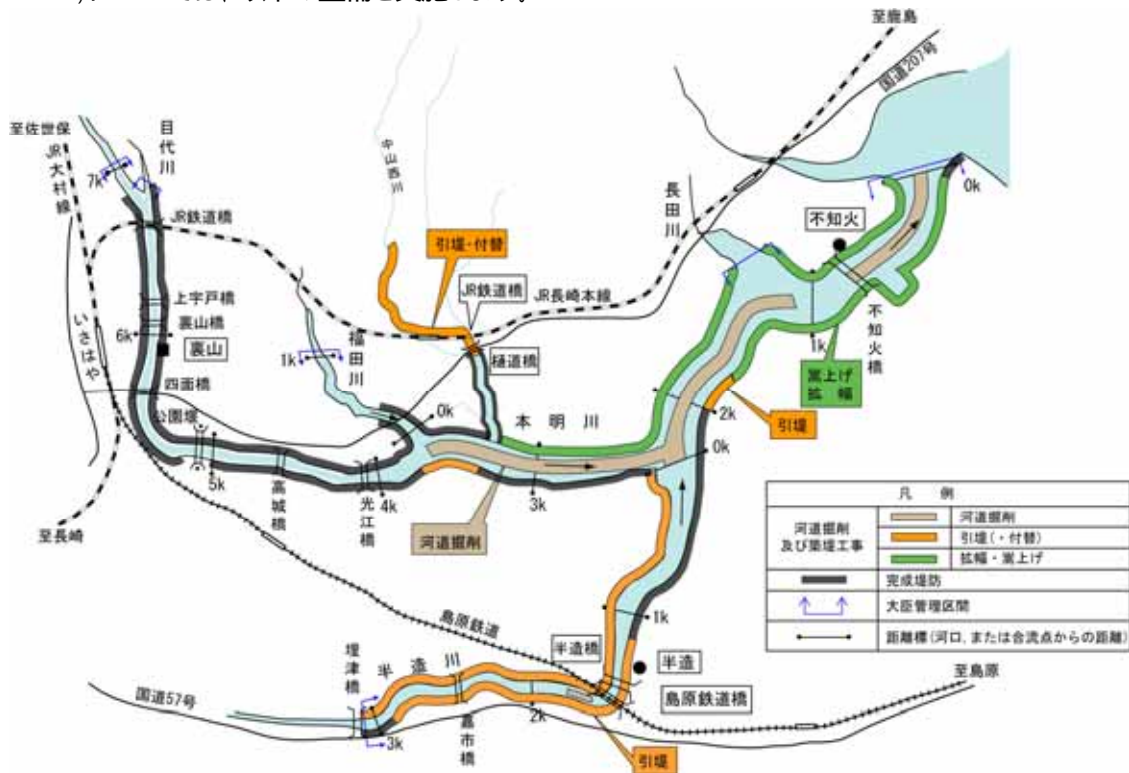
図4 - 2 - 3 河道掘削及び築堤工事の場所

本明川(河口部～福田川合流点)、半造川(本明川合流点～埋津)、中山西川(本明川合流点～1k600)については、以下の整備を実施します。

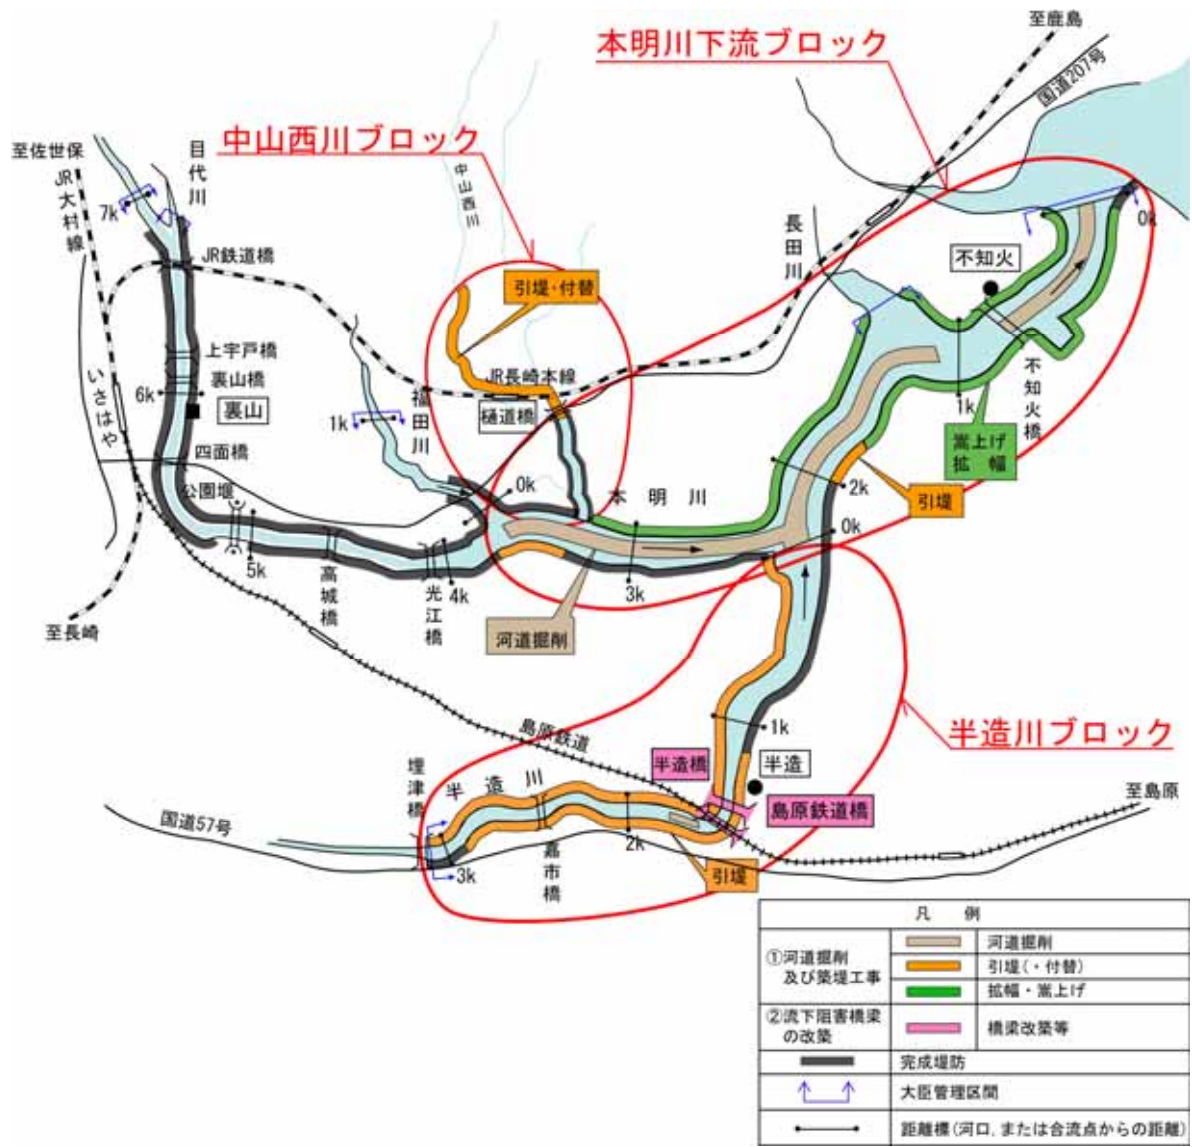
図4 - 2 - 6 河川改修メニュー及びブロック区分図

本明川水系における河川改修に係る施行の場所は、地形、河川形状や背後地の土地利用状況等から本明川下流ブロック、半造川ブロック、中山西川ブロックに区分されます。

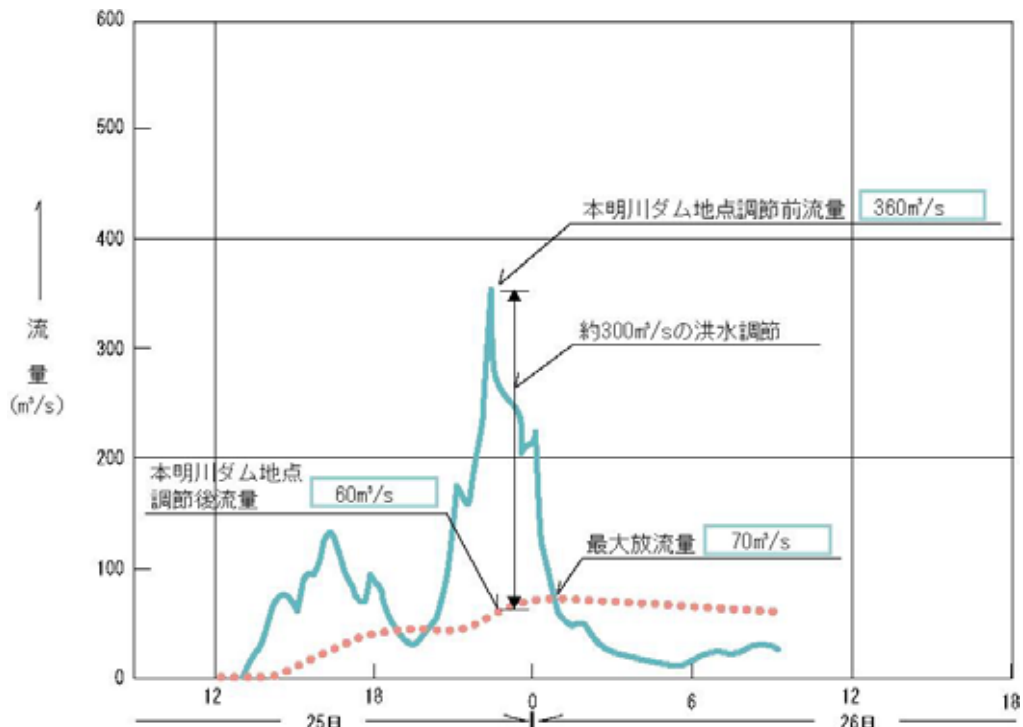
図4-2-15 S32.7 実績洪水に対する洪水調節図(本明川ダム地点)

基準地点裏山において、河川整備の目標流量 $1,070\text{m}^3/\text{s}$ に対して、本明川ダムの洪水調節により $290\text{m}^3/\text{s}$ の流量を低減し、河道整備流量である $780\text{m}^3/\text{s}$ が流下できるようにします。

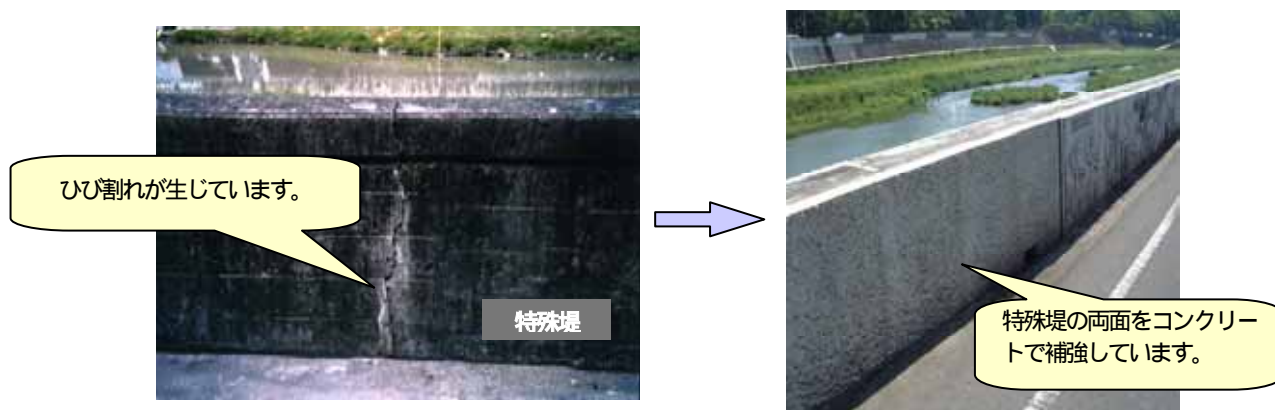
写真4 - 3 - 1 特殊堤の監視と強化対策

特に、光江橋から JR 鉄道橋までの区間については、特殊堤の設置から約 40 年が経過しており、重点的に堤防の監視を行っていきます。
