大野川水系河川整備計画の点検について

■河川整備計画点検の流れ

(2)整備計画の概要【整備計画の目標】

(4)河川整備の進捗・実施状況【河川改修事業①】

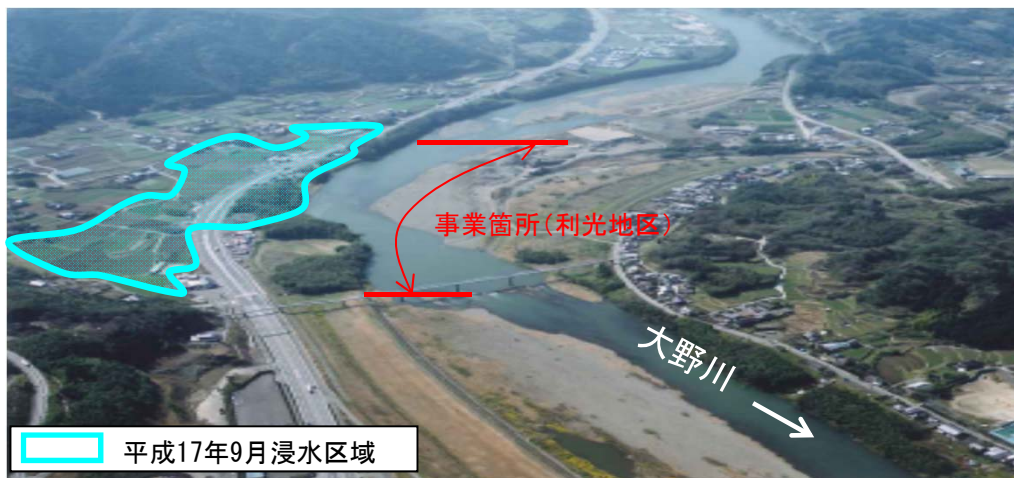
事業箇所と浸水範囲(利光地区、平成5年9月出水)

○平成5年9月及び平成17年9月洪水で度重なる浸水被害を受けた大野川水系大野川（利光地区）の浸水被害を解消するため、堤防整備（築堤）や支川流入部へ樋門整備を実施している。

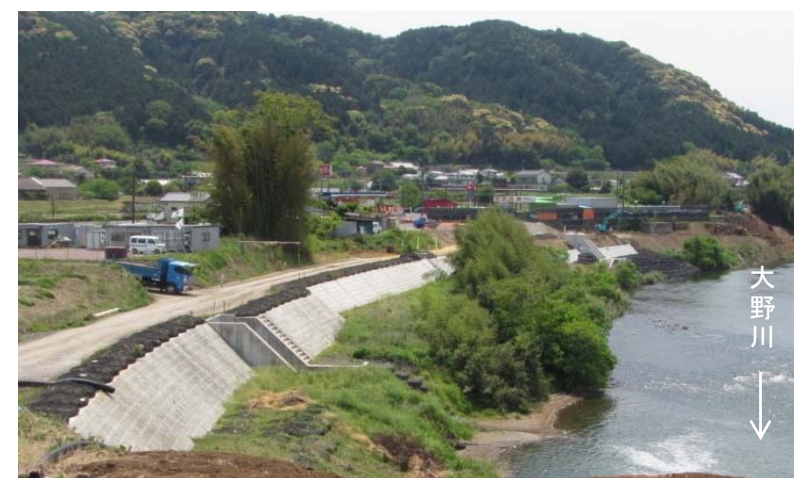
現在の整備状況(平成29年5月上旬)

①堤防整備[築堤]
(利光地区)
・築堤
・樋門 3基

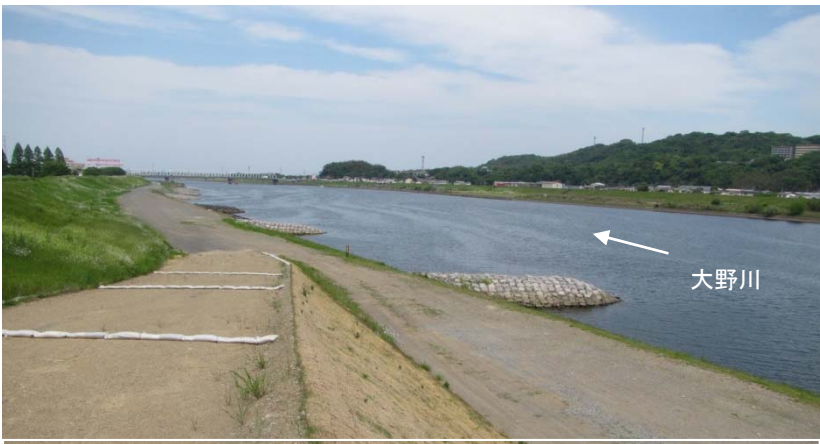
水制工設置状況

○大野川の白滝橋より下流部においては、局所的に河床の深掘れが生じているため、河床低下が進行して護岸や堤防が崩壊しないよう必要な対策を実施している。

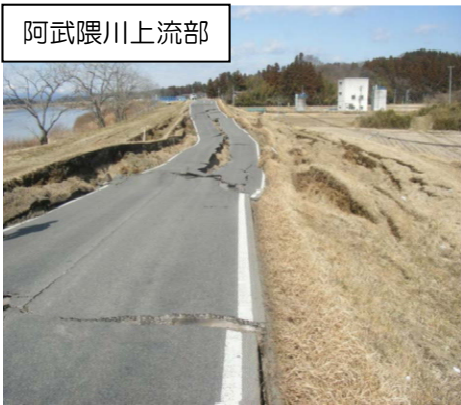
阿武隈川上流部

- 東北地方太平洋沖地震では、東北～関東地方の広範囲にわたり、2000箇所を超える河川堤防が被災した。
- これを受け、平成24年2月に「河川構造物の耐震性能照査指針」の通達があり、大野川においても堤防の耐震性能照査を実施し、対策必要区間について対応を順次実施している。
- 樋門・樋管の耐震性能照査については優先度を整理し、優先度の高いものから耐震対策を実施するとともに、津波遡上区間では、ゲート操作の高速化・遠隔化による対策も順次実施している。

地震による堤体の変状

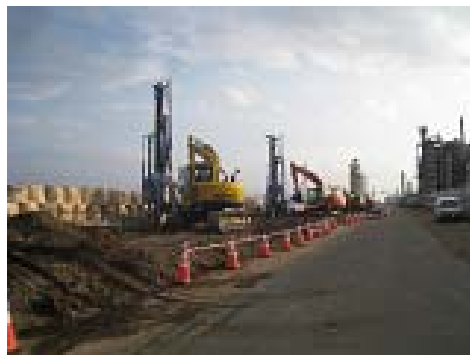
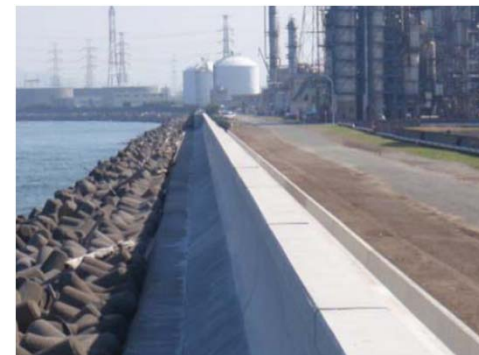
大野川左岸-1k400付近
(一の洲地区)

耐震対策：液状化による堤防の沈下を抑制するために固化剤を現地盤と攪拌混合し改良を行っている。

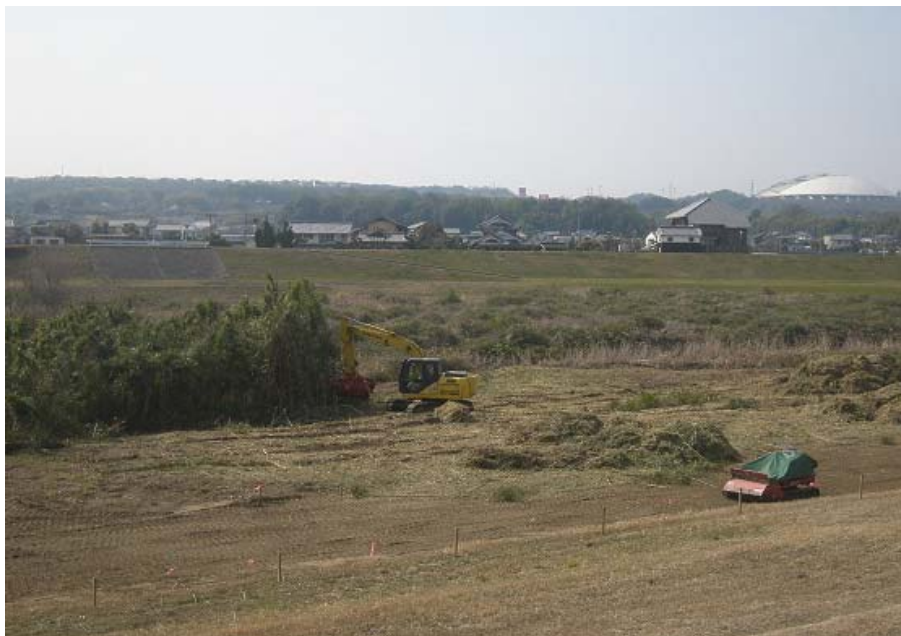
◆樹木管理

洪水時に支障となる河川内の樹木を河川環境に配慮しながら伐採

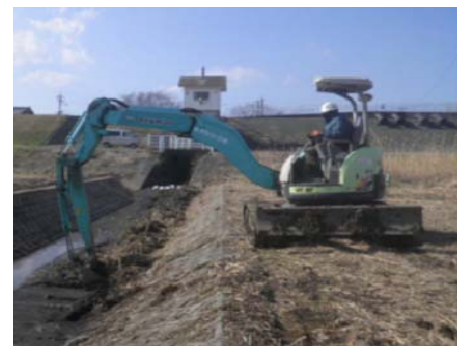
◆堆積土砂撤去

樋門樋管等の操作に支障となる河川内に堆積した土砂等を撤去

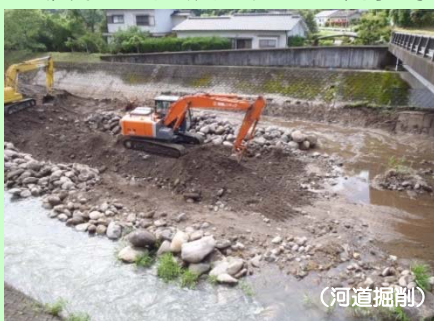
(河道掘削)

流下能力対策

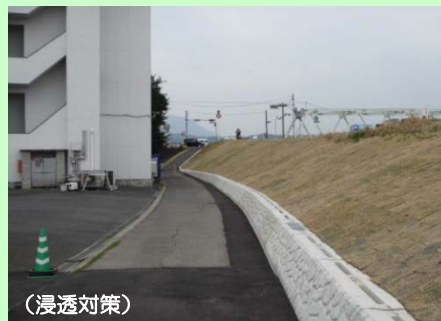
(浸透対策)

堤防の質的対策

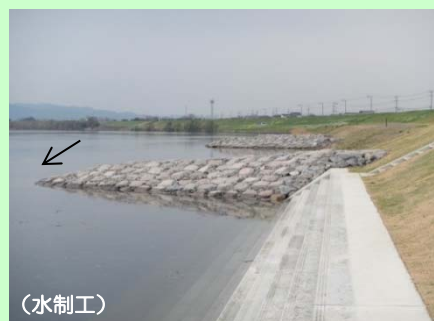
(水制工)

侵食・洗堀対策

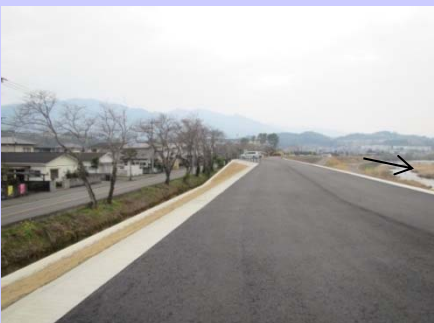
堤防天端の保護

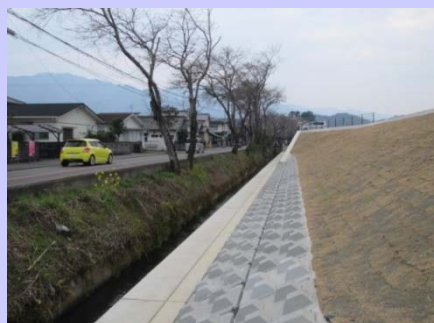
堤防裏法尻の補強
