令和元年度
大分川・大野川学識者懇談会
〔大分川水系河川整備計画の事業進捗報告〕

令和元年8月5日
国土交通省九州地方整備局
大分河川国道事務所

「大分川水系河川整備計画」の事業進捗状況

河川整備の進捗・実施状況【河川改修事業①】

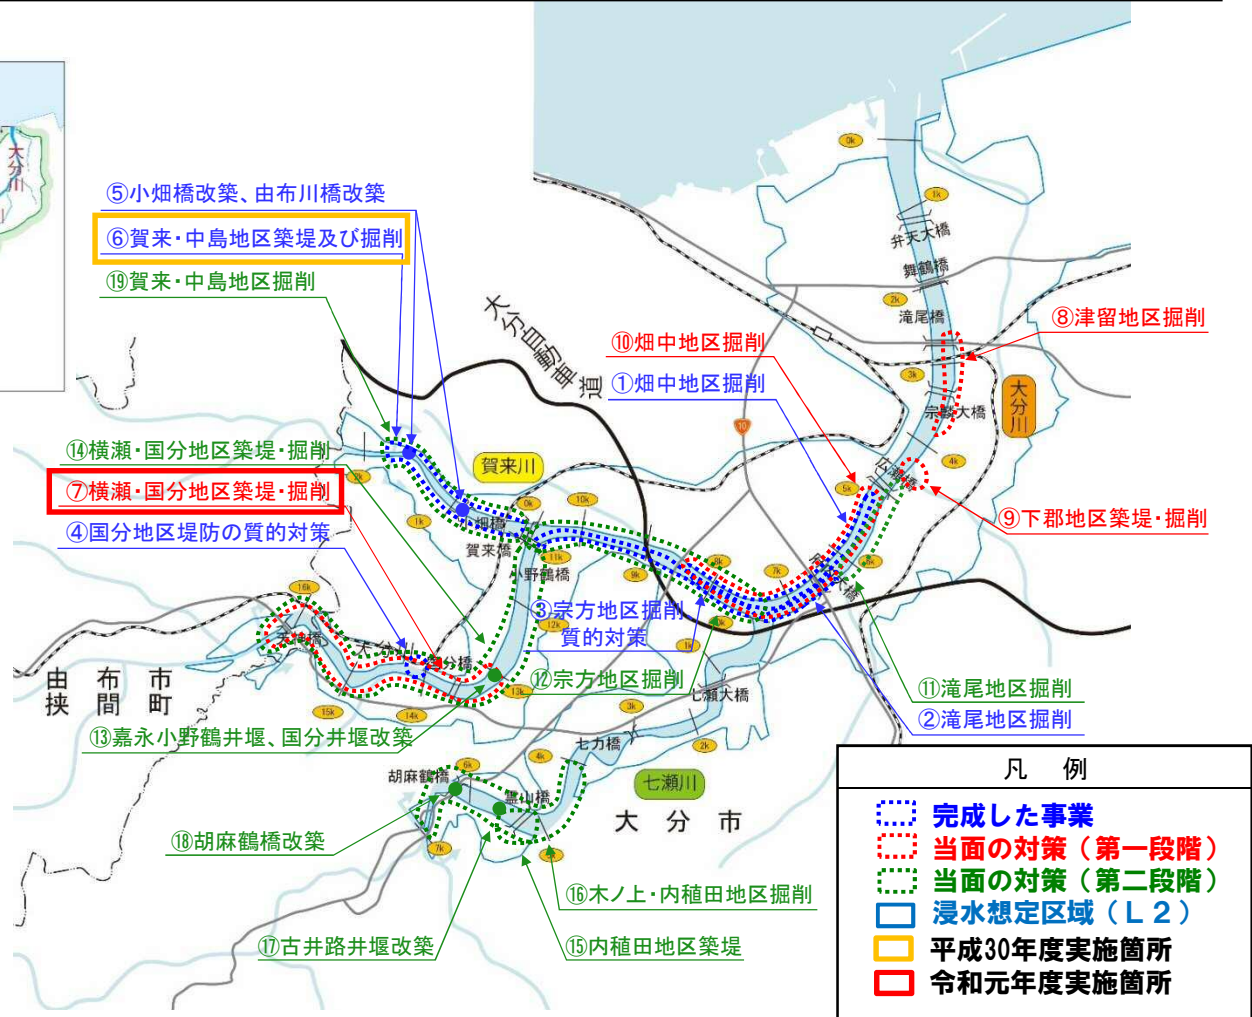
- 当面実施する河川整備(概ね5年程度)は、流下能力が低く浸水被害が発生した大分川について、築堤及び河道掘削等を実施。
- 当面実施する整備の完了後、河川整備計画において目標とする治水安全度(W=1/70)を確保することを目指して本川の下流から順次河道掘削等を実施。

実施段階	河川名	番号	箇所名
完成した事業	大分川	①	畑中地区掘削(既往最大流量対応)
		②	滝尾地区掘削(既往最大流量対応)
		③	宗方地区掘削(既往最大流量対応、質的対策)
		④	国分地区堤防の質的対策
当面の対策(第一段階)	賀来川	⑤	小畑橋改築、由布川橋改築
		⑥	賀来・中島地区築堤及び掘削(既往最大流量対応)
当面の対策(第二段階)	大分川	⑦	横瀬・国分地区築堤・掘削(既往最大流量対応)
		⑧	津留地区掘削(整備計画対応)
		⑨	下郡地区築堤・掘削(整備計画対応)
		⑩	畑中地区掘削(整備計画対応)
	大分川	⑪	滝尾地区掘削(整備計画対応)
		⑫	宗方地区掘削(整備計画対応)
		⑬	嘉永小野鶴井堰、国分井堰改築
	七瀬川	⑭	横瀬・国分地区築堤・掘削
		⑮	内植田地区築堤
		⑯	木ノ上・内植田地区掘削
		⑰	古井路井堰改築
賀来川	⑱	胡麻鶴橋改築	
	⑲	賀来・中島地区掘削

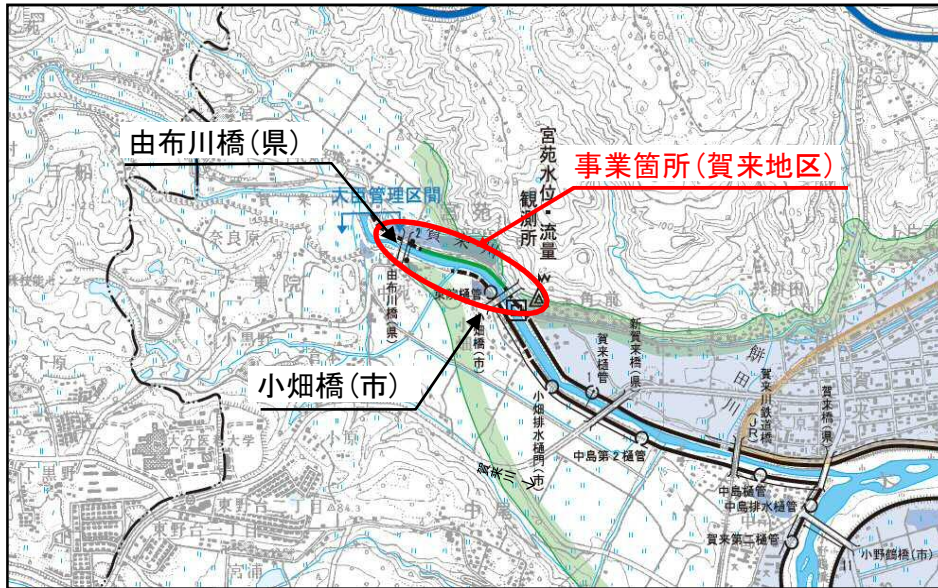
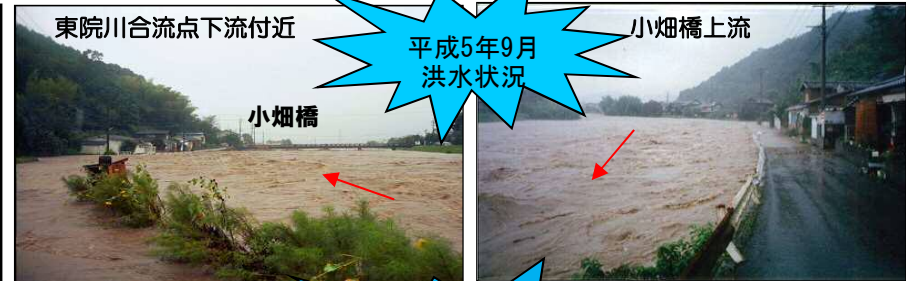
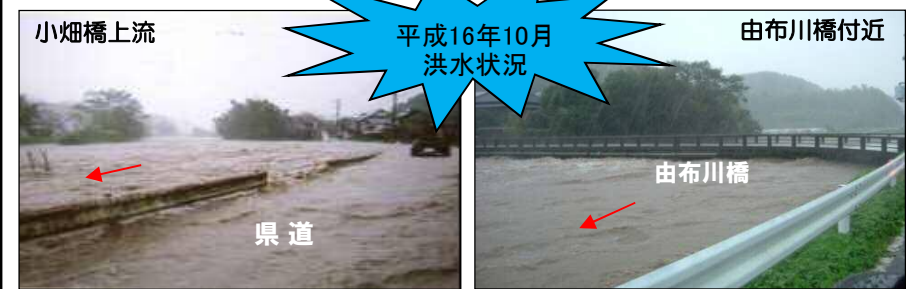
⑦⑨賀来・中島地区

平成29年度、平成30年度実施箇所

■ 平成5年9月及び平成16年10月洪水で度重なる浸水被害を受けた支川賀来川（賀来・中島地区）における浸水被害を解消するため、流下能力が不足している区間の堤防整備を実施。
 （流下阻害となっている小畑橋、由布川橋の架替を含めて堤防整備を平成30年度に完了。）

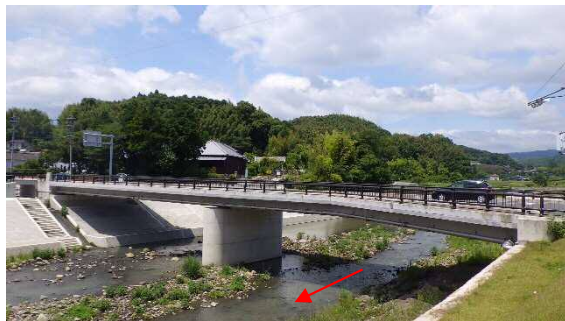
由布川橋 整備状況

平成29年度実施箇所

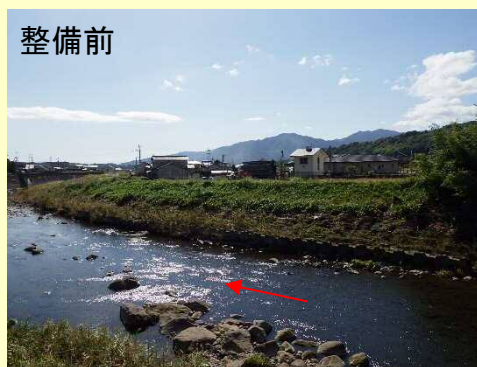
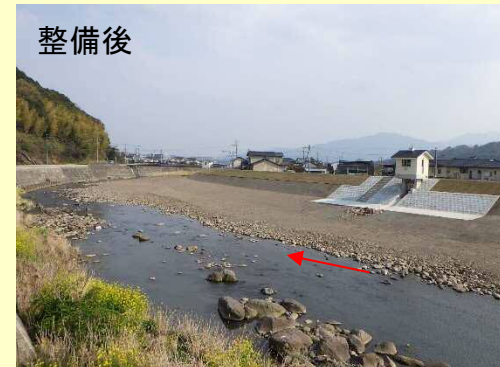
◆平成30年度 実施箇所（築堤整備：引堤・護岸）

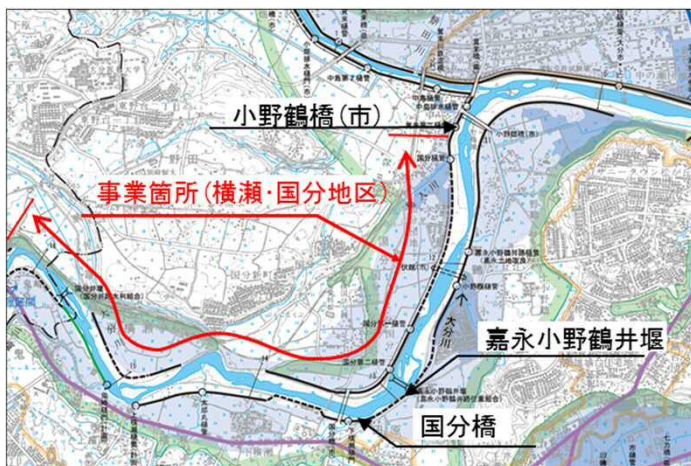
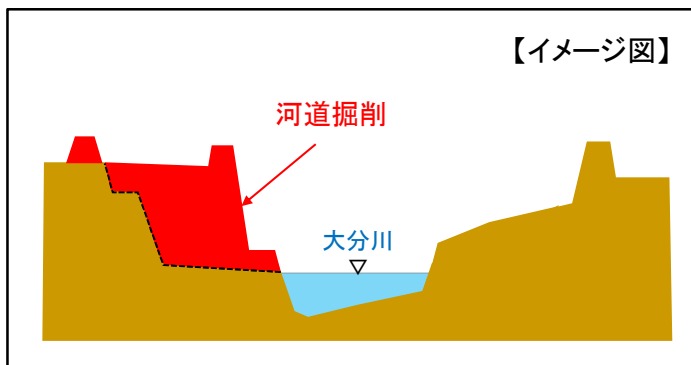
⑧横瀬・国分地区

平成30年度実施箇所、令和元年度実施箇所

- 本川中・上流部の横瀬・国分地区において、近年最大洪水である平成5年9月洪水規模の洪水を安全に流すため、流下能力が不足している区間の河道掘削・堤防整備を実施している。

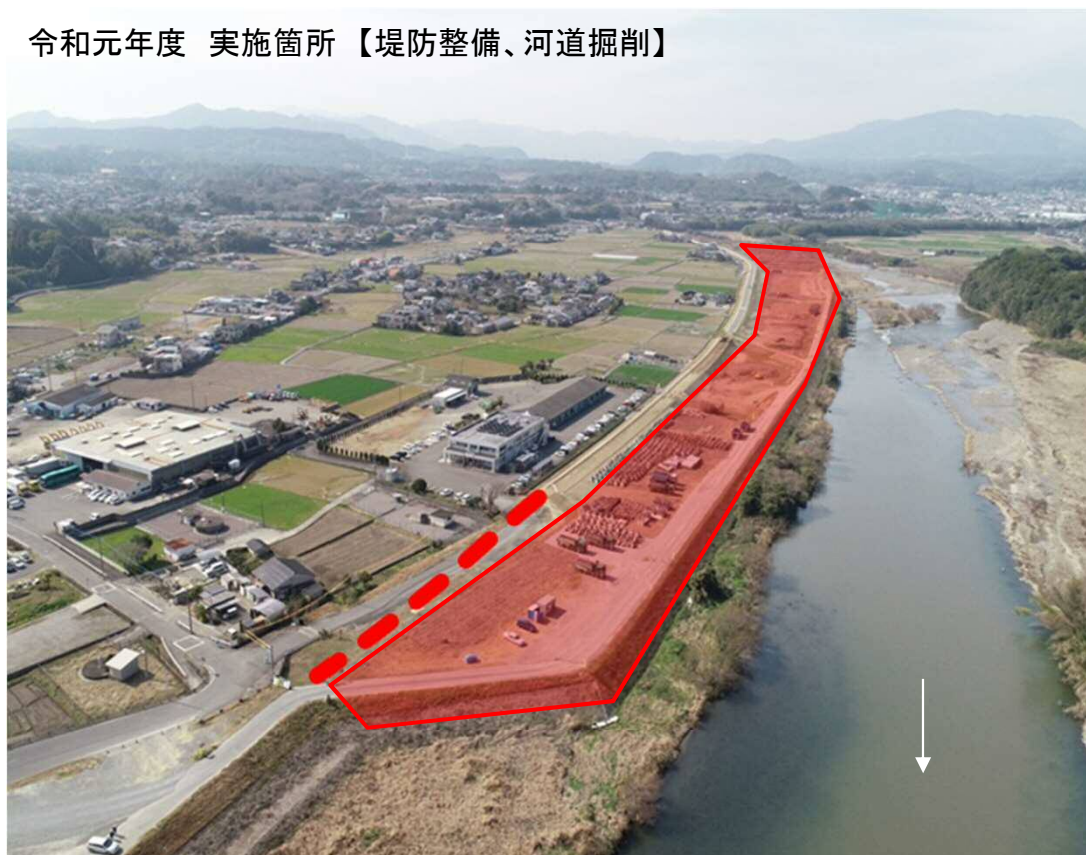
国分橋上流を望む

令和元年度 実施箇所【堤防整備、河道掘削】

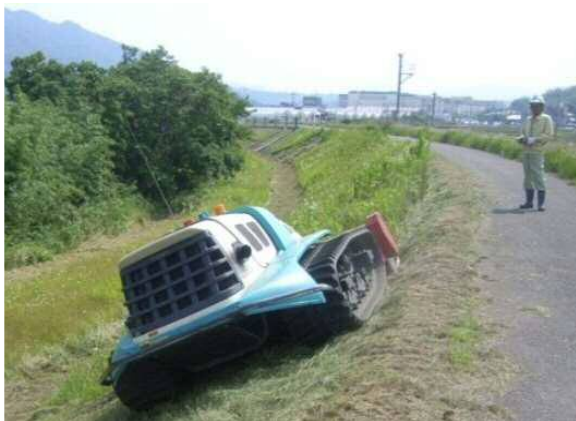
■ 堤防法面の除草、点検

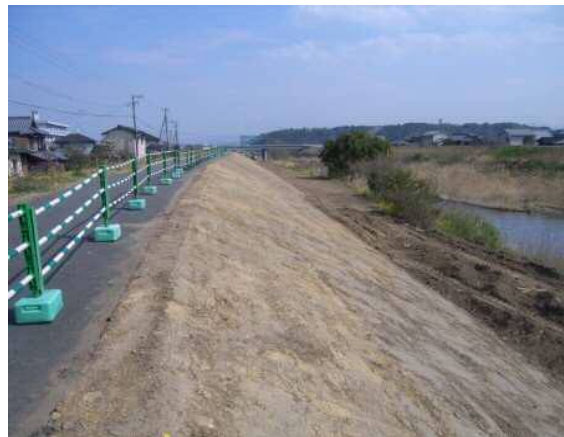
■ 堤防法面の損傷の補修

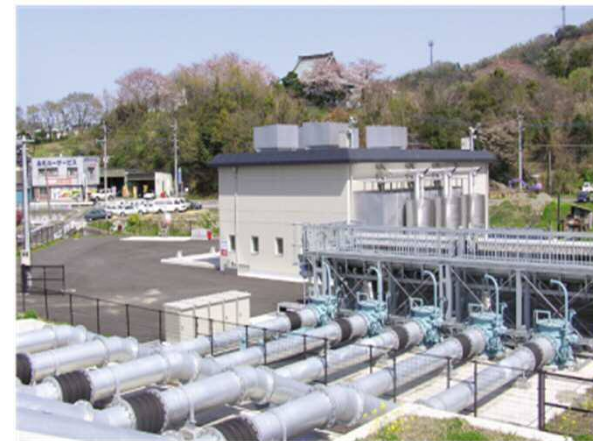
■ 排水機場等の補修・更新等

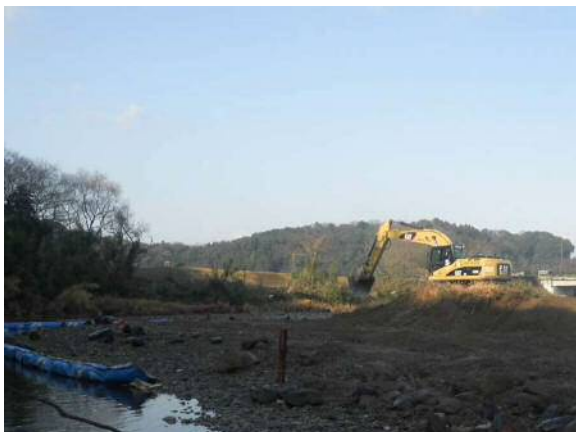
■ 河道の堆積土砂の撤去

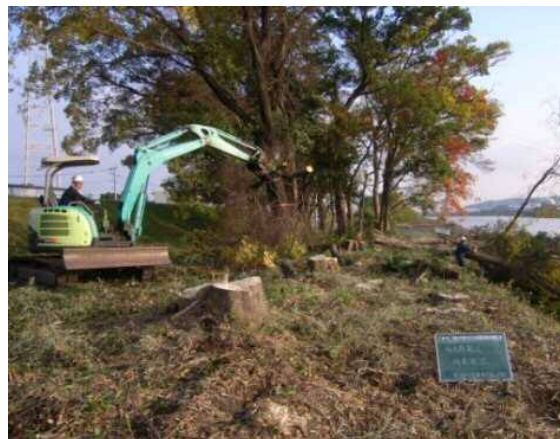
■ 河道内の樹木管理
