令和8年度(第1回) 大分県道路メンテナンス会議
<部会> 地下占用物連絡会議

◇日時： 令和 8年 5月14日(木)13時30分

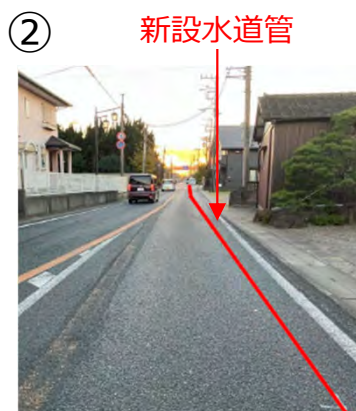
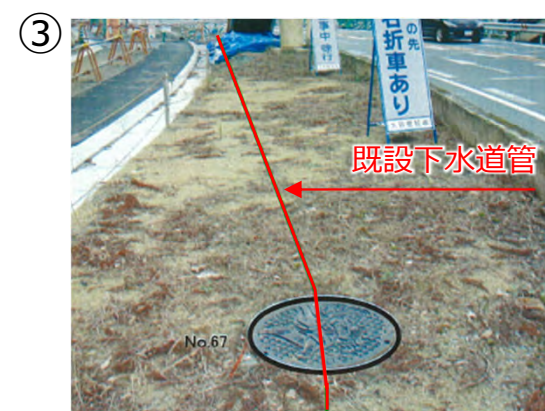
- 八潮市での陥没事故では、県道の車道部（交差点部）に埋設された下水道（構造弱部）の損傷が原因
- 通行規制が長期化しているとともに、当該県道は緊急輸送道路であり、災害等が発生した場合の影響も懸念
- また、当該箇所には下水道の他、複数の占用物件が輻輳しており、復旧工事に時間を要す一因

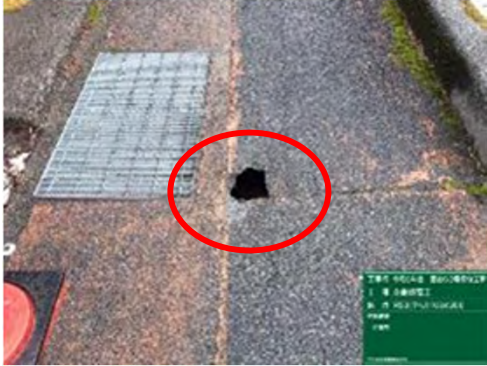
<p>側溝の継ぎ目の目地材が劣化した箇所から雨水が路盤に侵入し土砂が吸い出されたものと推定</p>

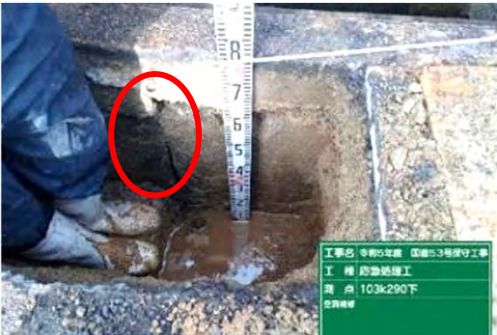
<p>■ 国道159号 (石川県かほく市) 陥没深さ: 0.5m 縦断方向: 0.1m 横断方向: 0.2m</p>

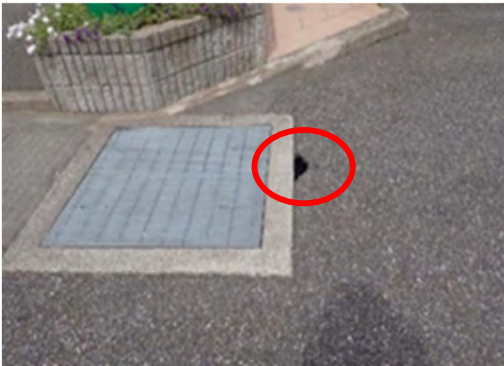
<p>集水枡とヒューム管の継ぎ目の目地材が劣化した箇所から雨水が路盤に侵入し土砂が吸い出されたものと推定</p>

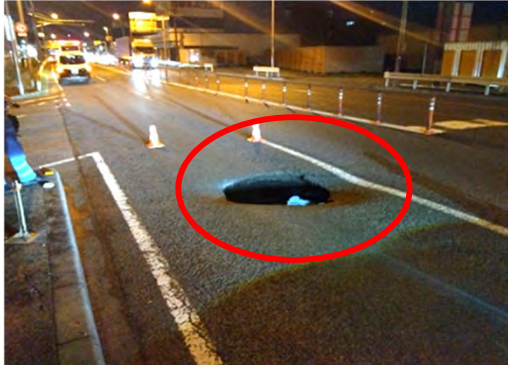
<p>コレゲート管の劣化部から雨水が路盤に侵入し土砂が吸い出されたものと推定</p>

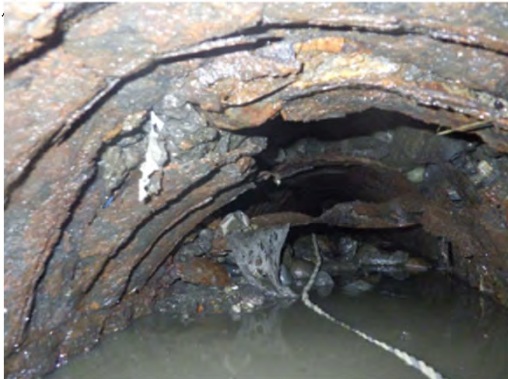
- これまでの損傷状況の把握や道路土構造物点検要領を考慮しつつ、**陥没時の影響の大きさを考慮**した損傷状況把握手法を検討。
- 損傷状況等の把握は、**目視又はICT・AI技術等の新技術により確認するものとする。**
- 現場での試行を行いつつ、維持管理基準への記載内容について検討

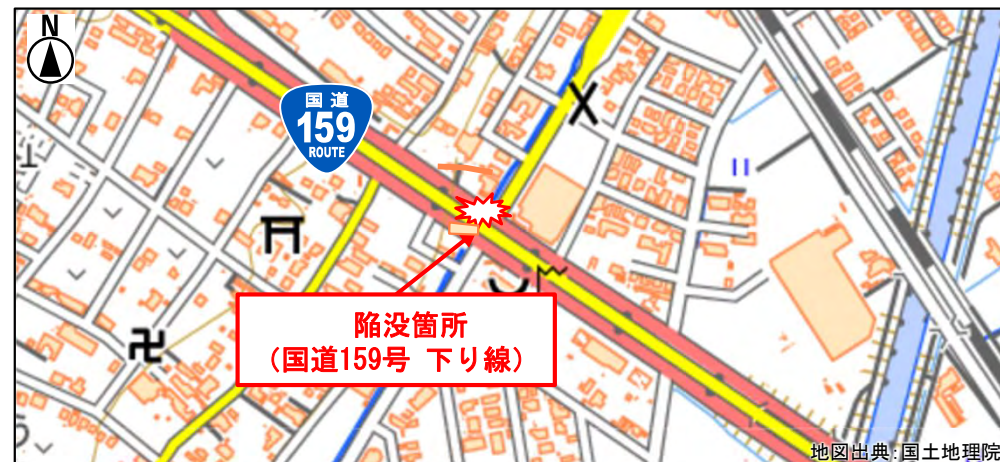
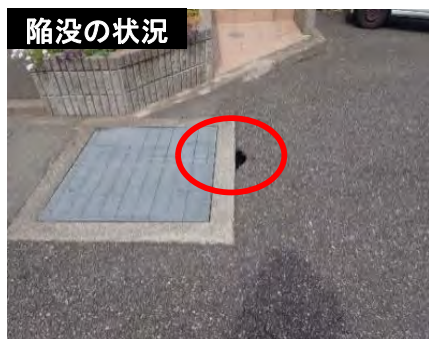
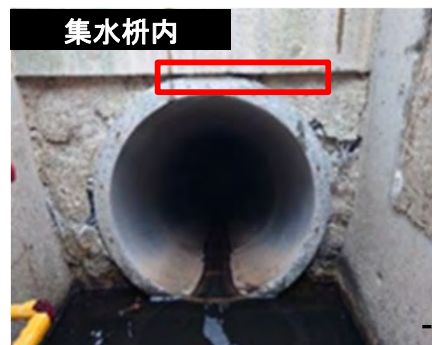
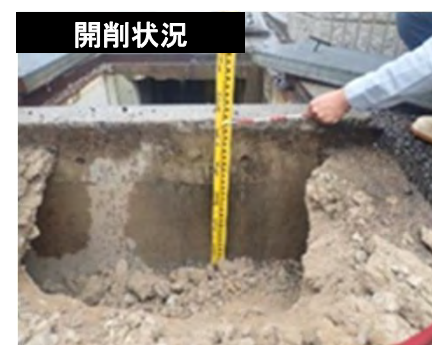
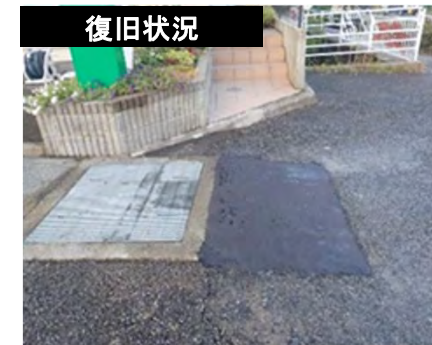
【道路排水施設】国道4号道路排水施設破損による陥没事例(埼玉県越谷市)

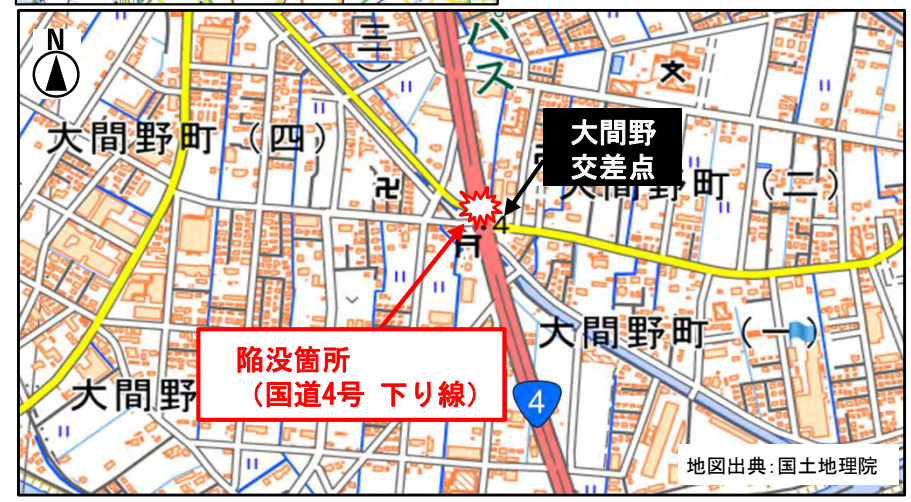
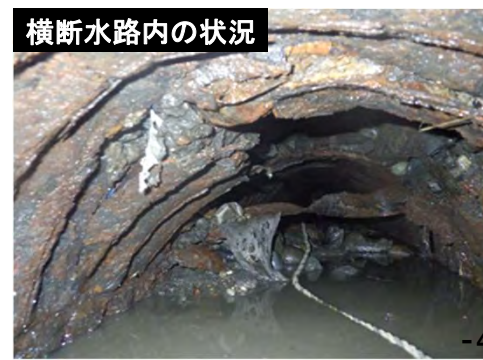
【道路排水施設】国道53号道路排水施設破損による陥没事例(鳥取県智頭町)

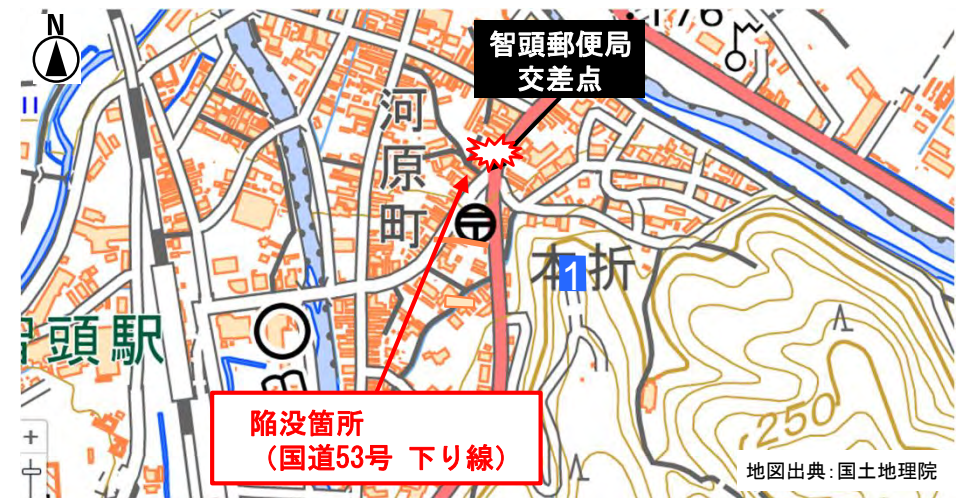
【道路排水施設】国道4号道路排水施設破損による陥没事例(青森県平内町)

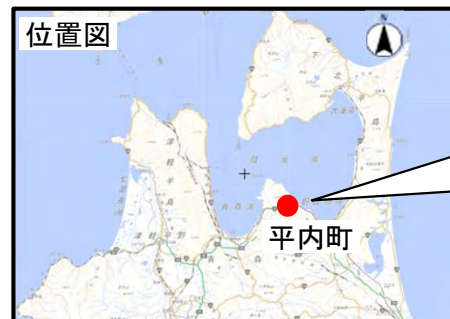
発生日時：令和7年 5月28日(水) 15時29分頃(推定)
 発生場所：国道4号 713.3kp(下り線 歩道)
 青森県東津軽郡平内町大字小湊字愛宕 地内
 発生事象：道路排水施設の破損箇所からの吸い出しによる陥没

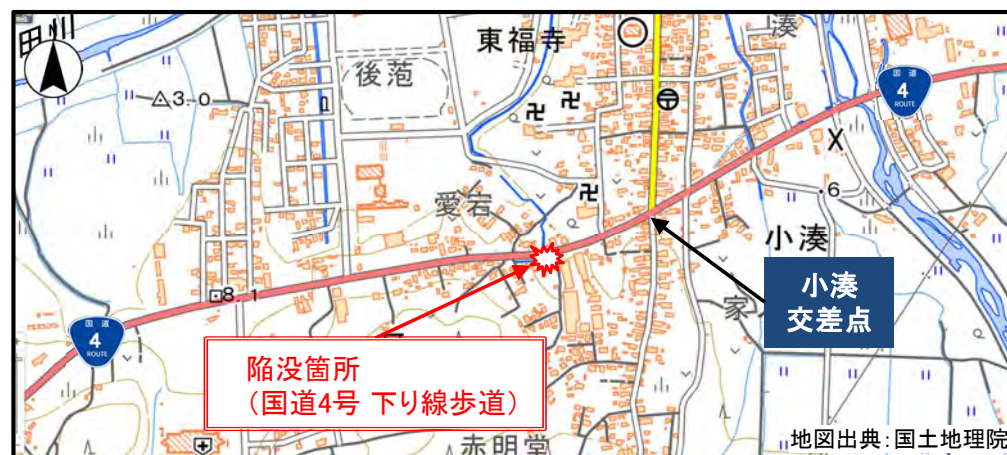
集水柵側壁の破損箇所からの土砂の吸い出しが発生したものと推定。

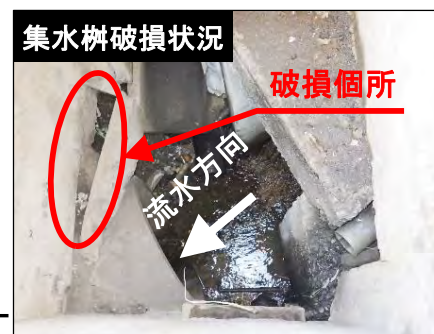
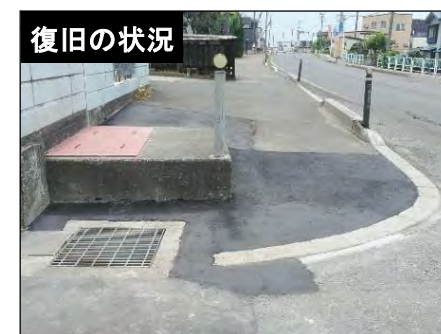
【道路排水施設】国道6号道路排水施設破損による陥没事例(茨城県茨城町)

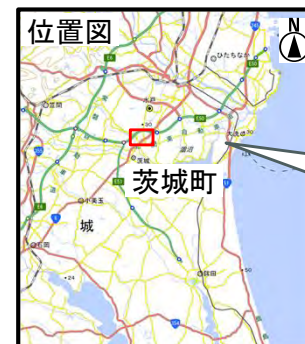
- 発生日時：令和 7年 8月7日（木） 10時22分頃（推定）
- 発生場所：国道6号 100.0kp（上り線）
東茨城郡茨城町長岡3472-2
- 発生事象：道路排水施設の破損箇所からの吸い出しによる陥没

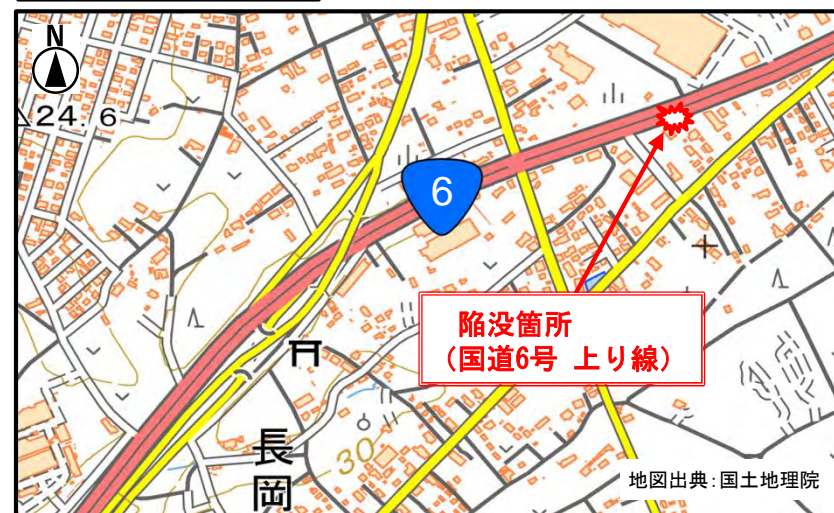
8月7日（木）	10時22分	一般の方から道路管理者へ道路陥没について通報
	10時55分	維持業者現地到着
	11時00分	交通規制（上り線歩道規制）開始
	12時30分	交通規制（上り線1車線規制）開始
	12時35分	道路排水構造物に穴が開いていることを確認
	13時10分	維持業者が復旧作業着手
	15時40分	路面復旧完了
	15時45分	交通規制解除

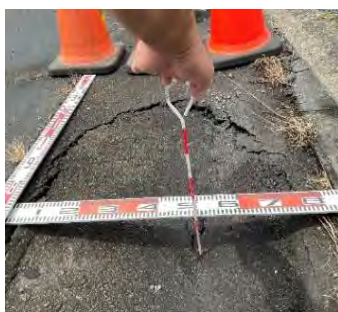
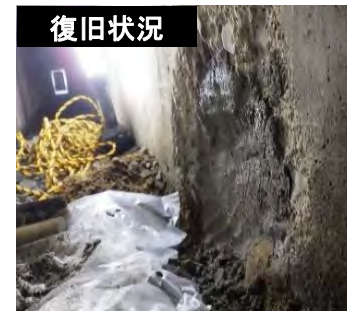
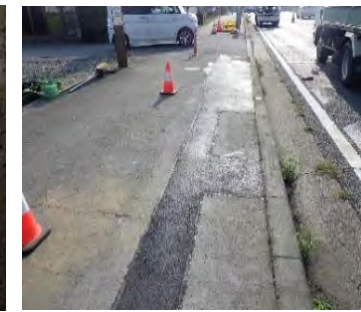
【擁壁】国道7号擁壁破損による陥没事例(山形県鶴岡市)

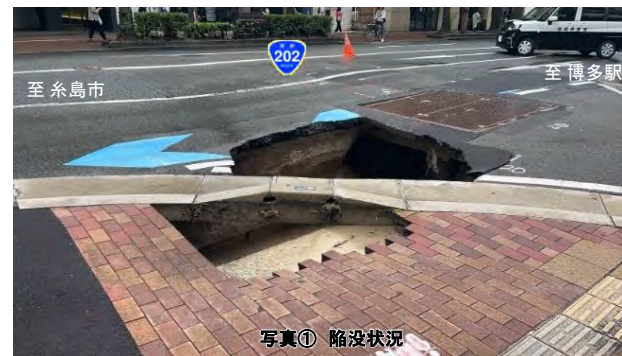
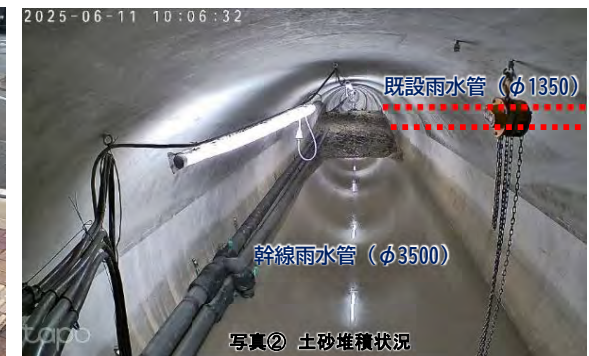
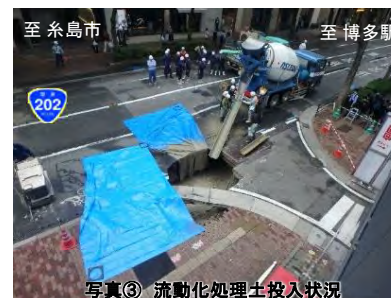
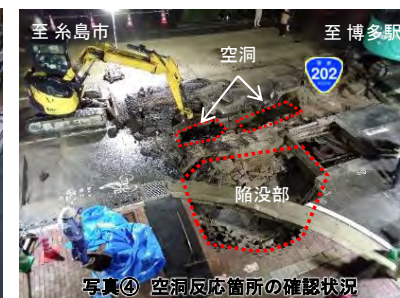
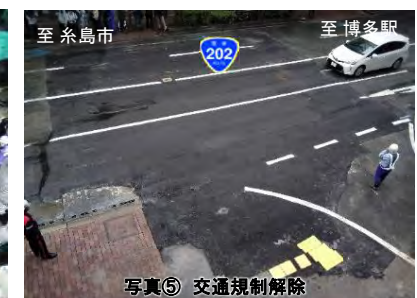
【下水道】国道58号下水道工事に伴う陥没事例(沖縄県恩納村)

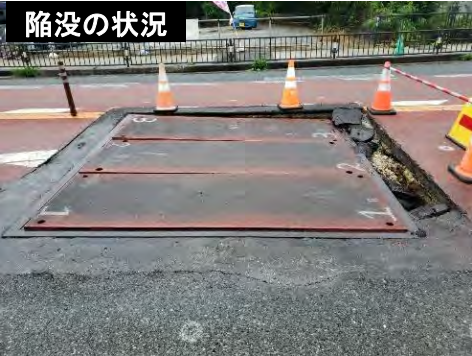
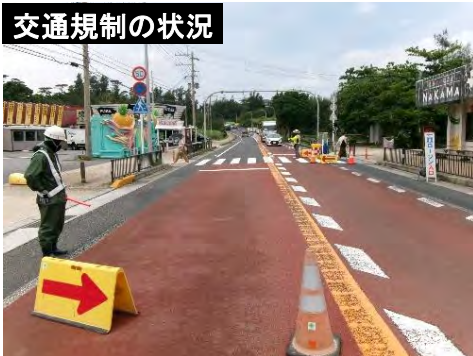
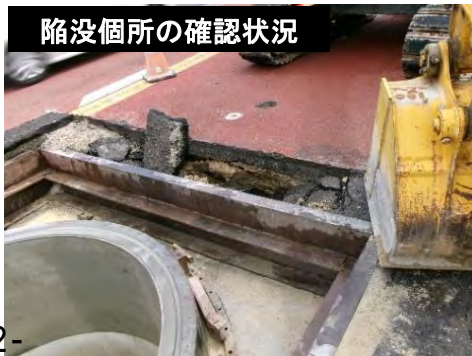
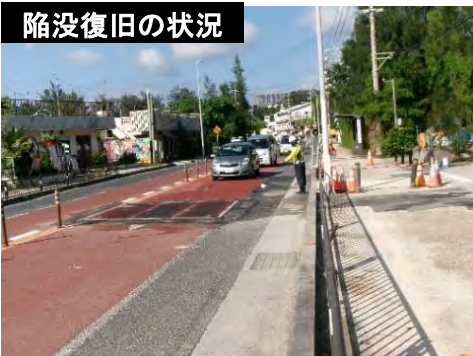
【下水道】市道新琴似1番線下水道管破損による陥没事例(北海道札幌市)

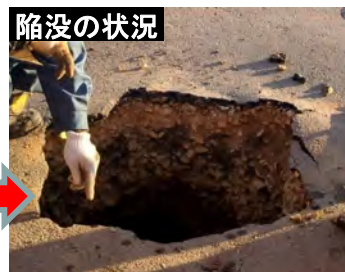
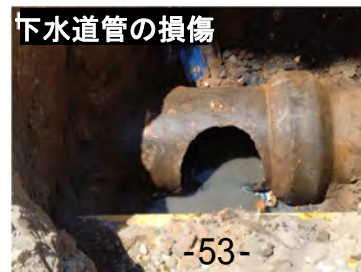
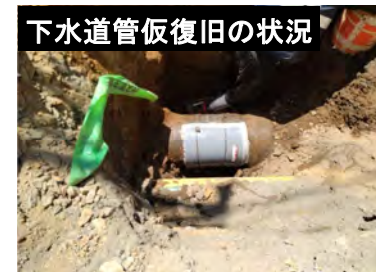
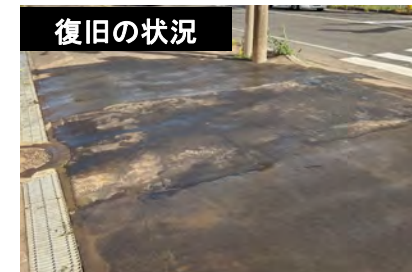
【上水道】国道1号水道管破損による陥没事例(京都府京都市)

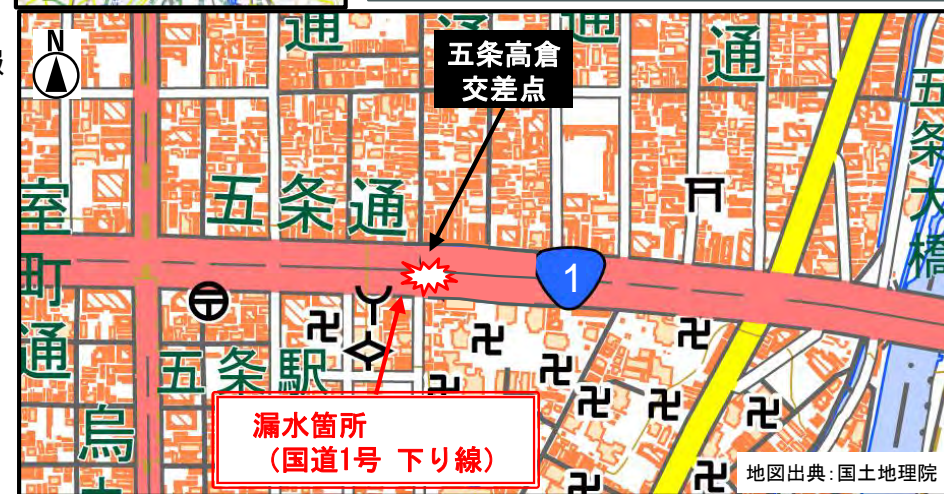
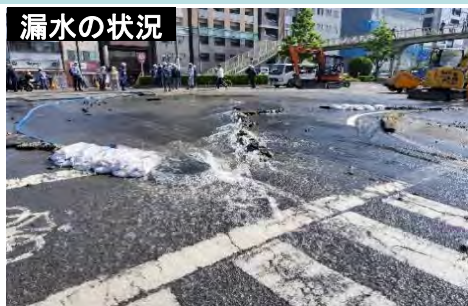
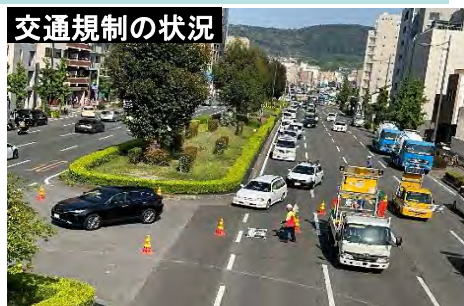
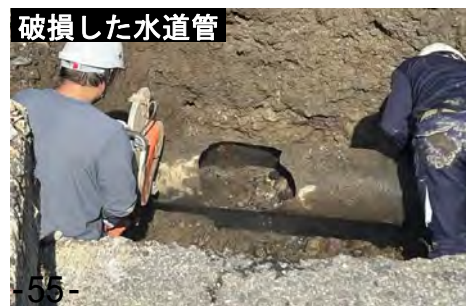
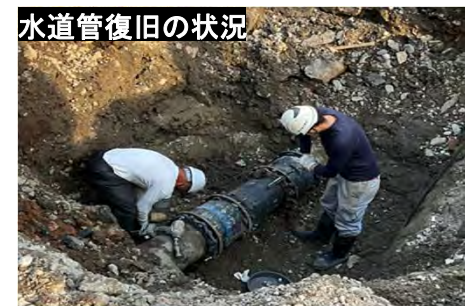
【上水道】市道川上8号線水道管破損による陥没事例(長崎県長崎市)

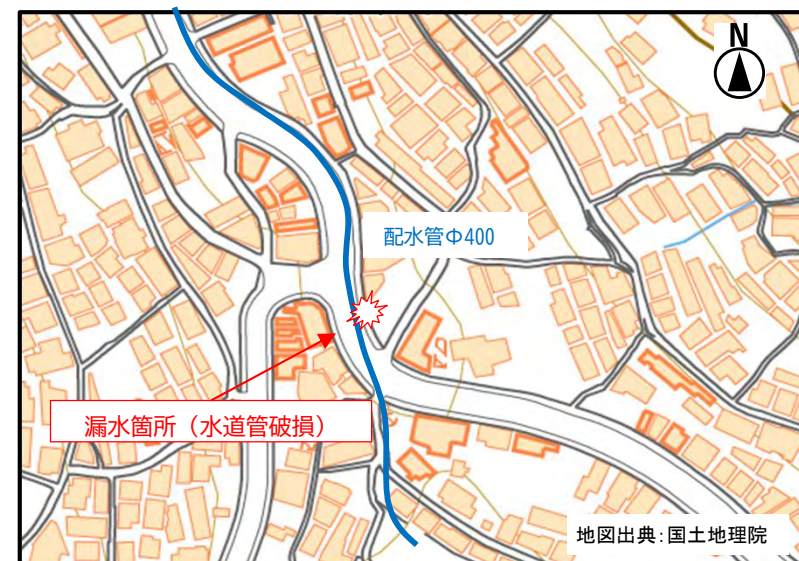
水道管の老朽化により破損したものと推定。（1926年に敷設し100年経過）

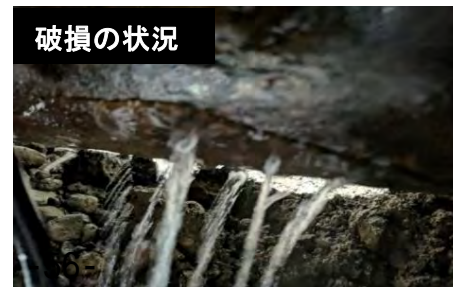
【上水道】国道13号水道工事に伴う陥没事例(秋田県秋田市)

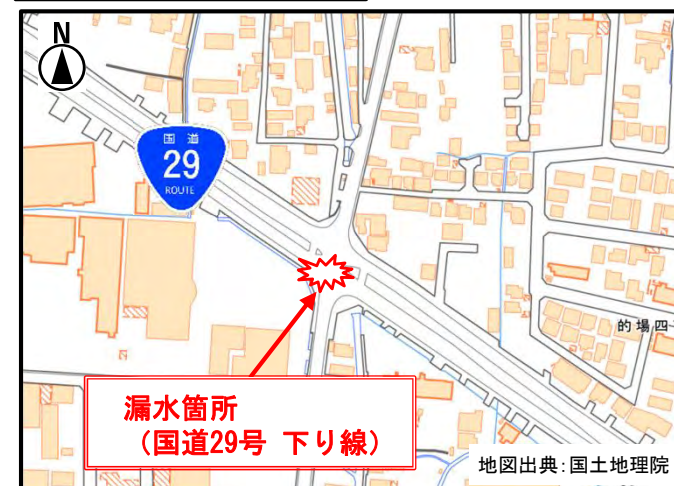
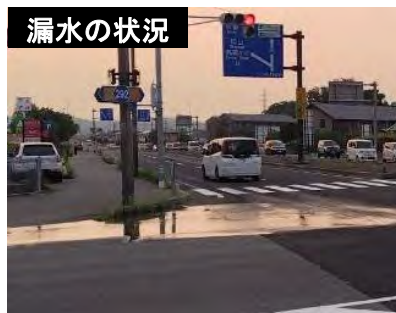
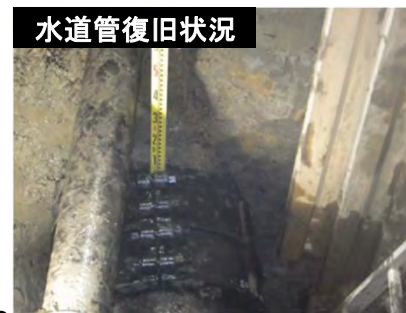
【農業用水】県道米田六戸線農業用水路破損による陥没事例(青森県六戸町)

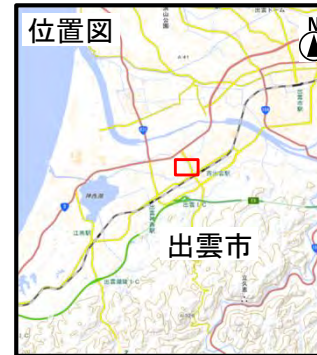
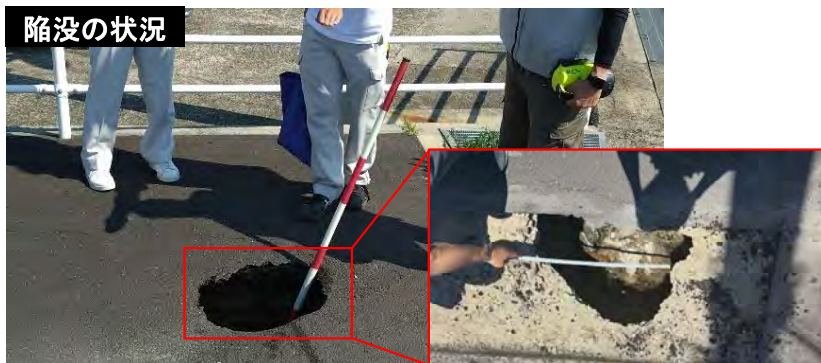
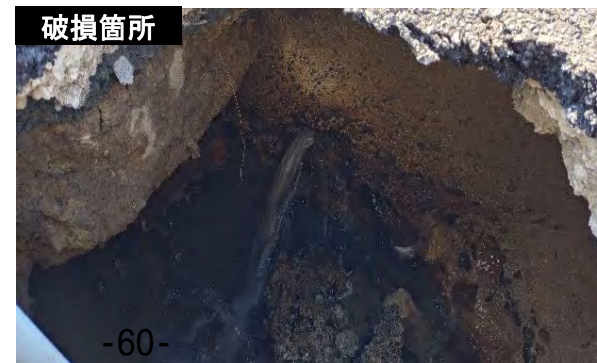
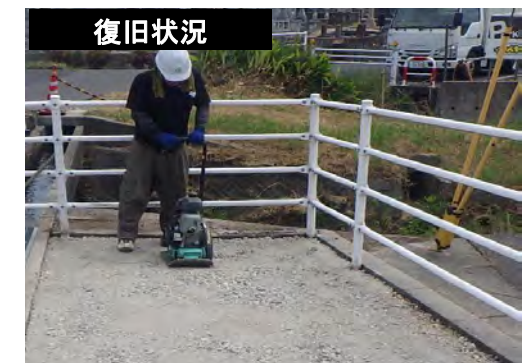
【通信】国道155号通信管理設箇所の陥没事例(愛知県豊田市)
