遠賀川河川事務所 河川環境課

遠賀川水系彦山川(東大橋;12.8K付近)の  
水質事故(フナの斃死)について(第1報)

# 平成19年10月1日 魚斃死位置図

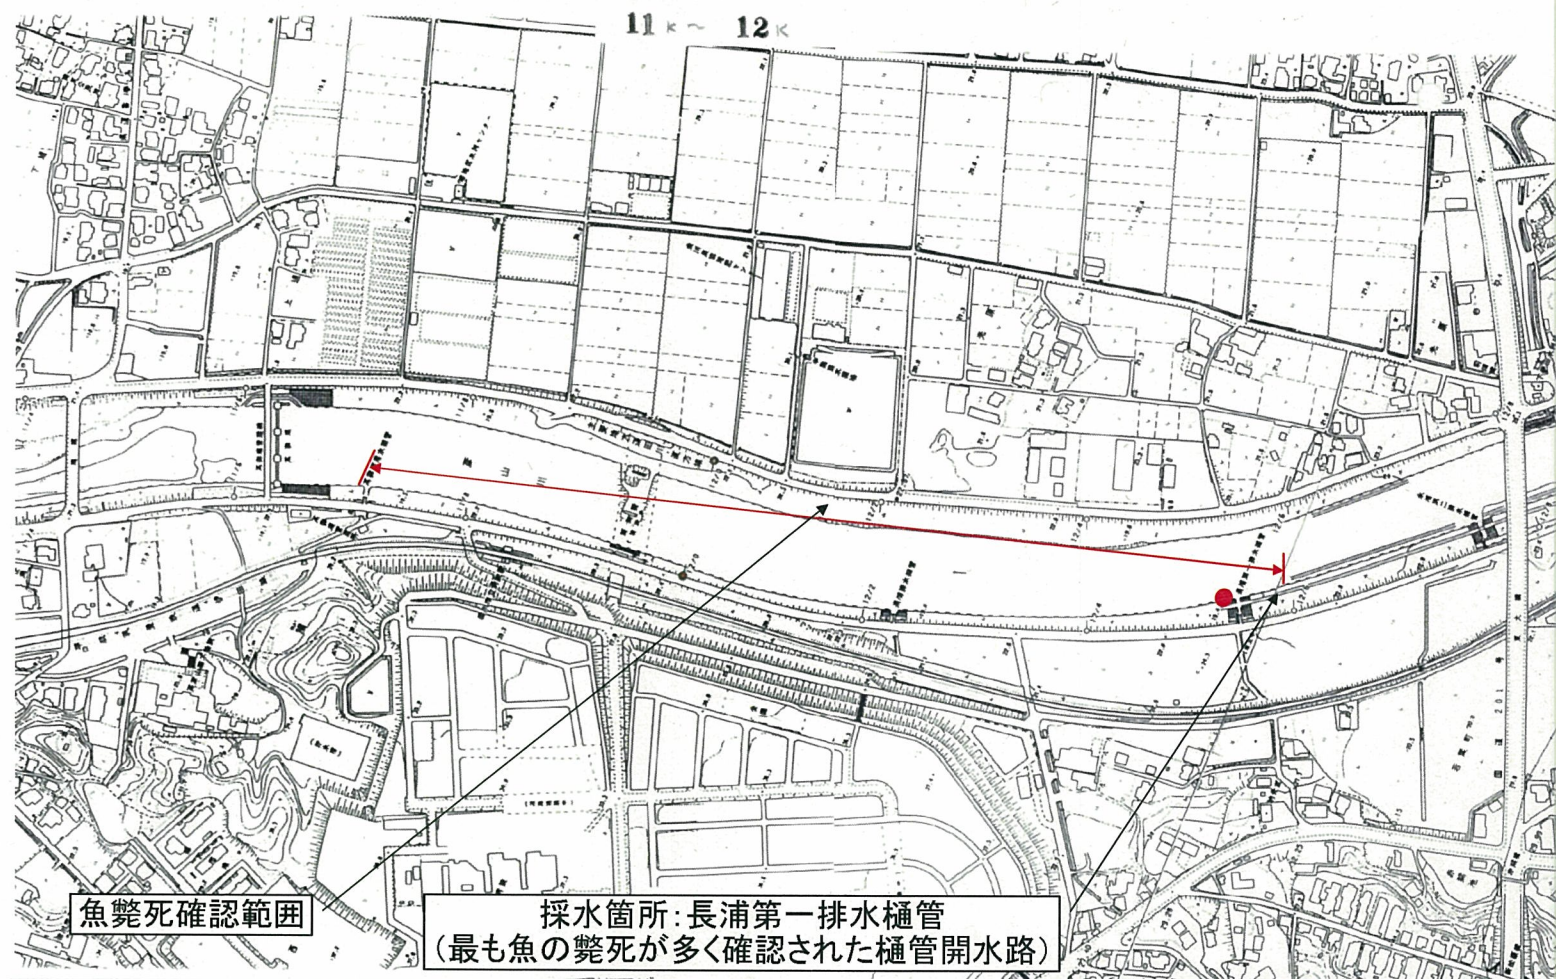
| 事故状況等 | 現地の状況 | 彦山川にかかる国道201号の東大橋の下流で、フナ之死骸が300匹程度浮いている。水面は茶褐色(分析中) |
