遠賀川河川事務所

平成22年度 遠賀川河川事務所

主要事業について(更新)

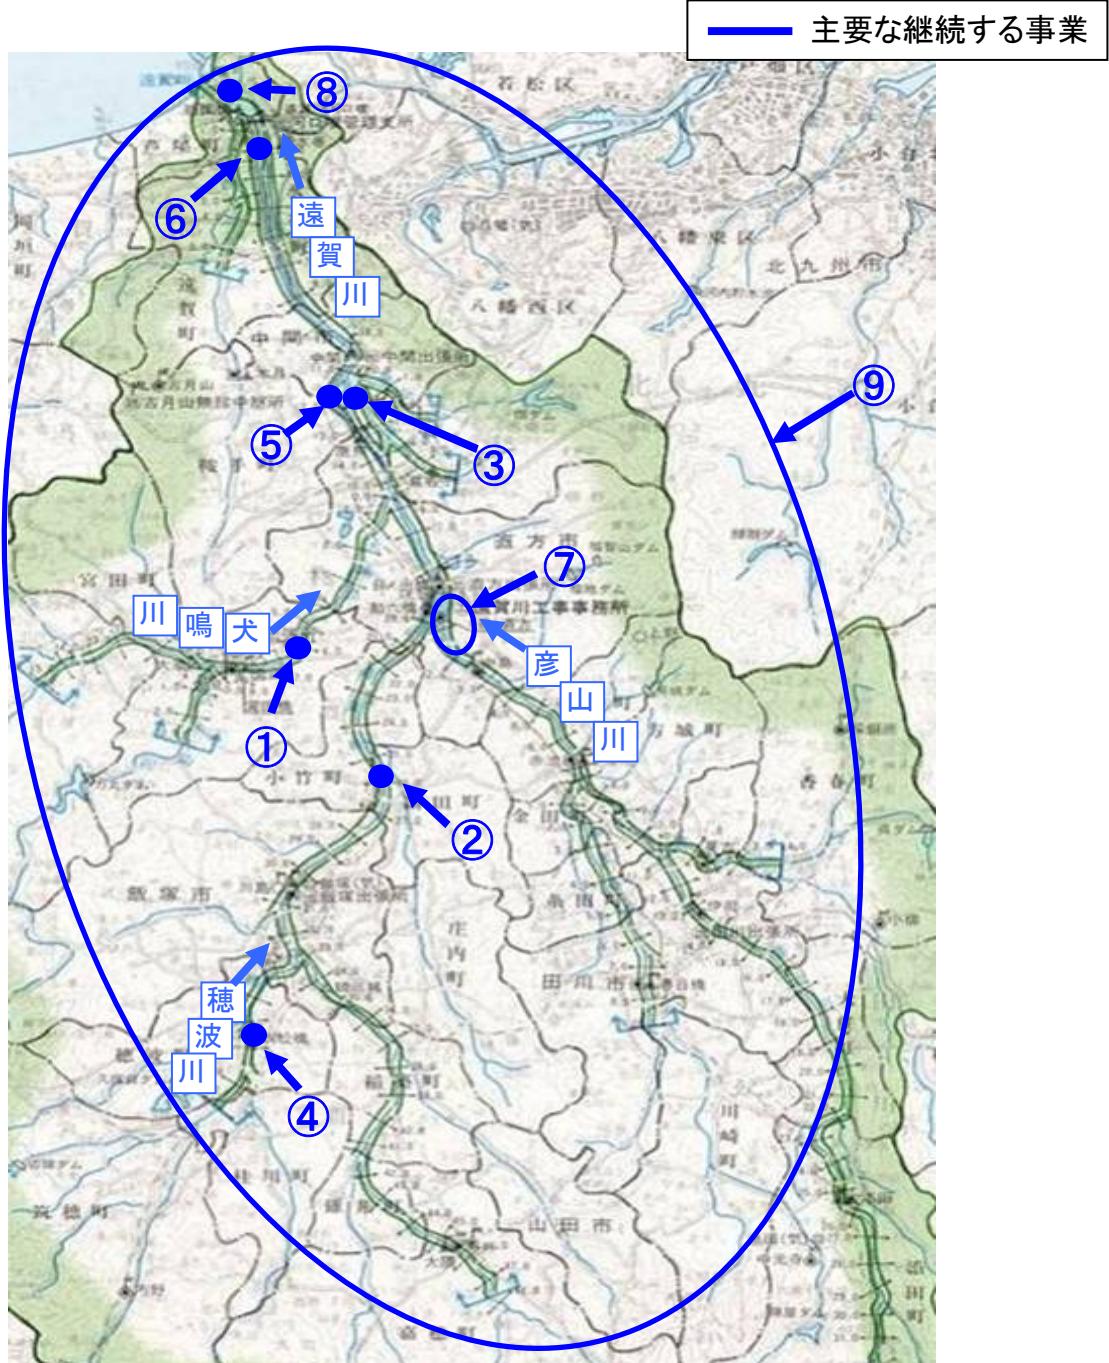
遠賀川河川事務所における平成22年度主要事業について(位置図)

- ① 本城地区改修事業
- ② 小竹地区改修事業
- ③ 遠賀川特定構造物改築事業【中間堰】
- ④ 太郎丸地区改修事業
- ⑤ 総合水系環境整備事業【中島自然再生事業】
- ⑥ 総合水系環境整備事業【遠賀川河口堰魚道改良】
- ⑦ 総合水系環境整備事業【遠賀川水系エコロジカルネットワーク再生事業】
- ⑧ 総合水系環境整備事業【芦屋地区水辺整備事業】
- ⑨ 河川維持修繕・河川工作物関連応急対策事業

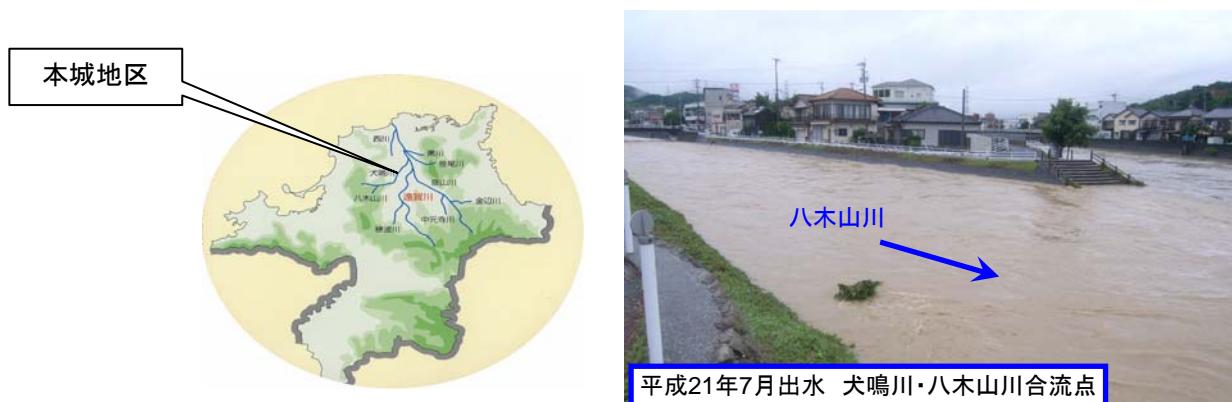
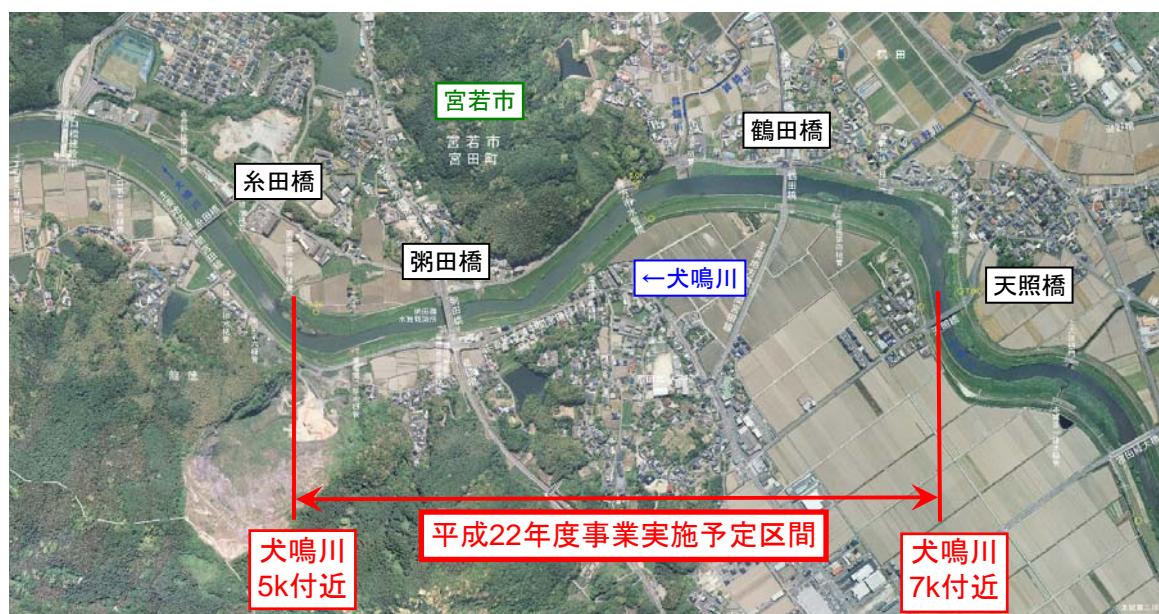
3. 位置図等

- 事業箇所 : 福岡県宮若市（本城地区）
- 事業期間 : 平成21年度～
- 平成22年度事業費 : 約2.9億円
- 平成22年度実施内容 : 河道掘削等

このような洪水を安全に流下させ、浸水被害を軽減するため、犬鳴川の河道掘削を実施します。

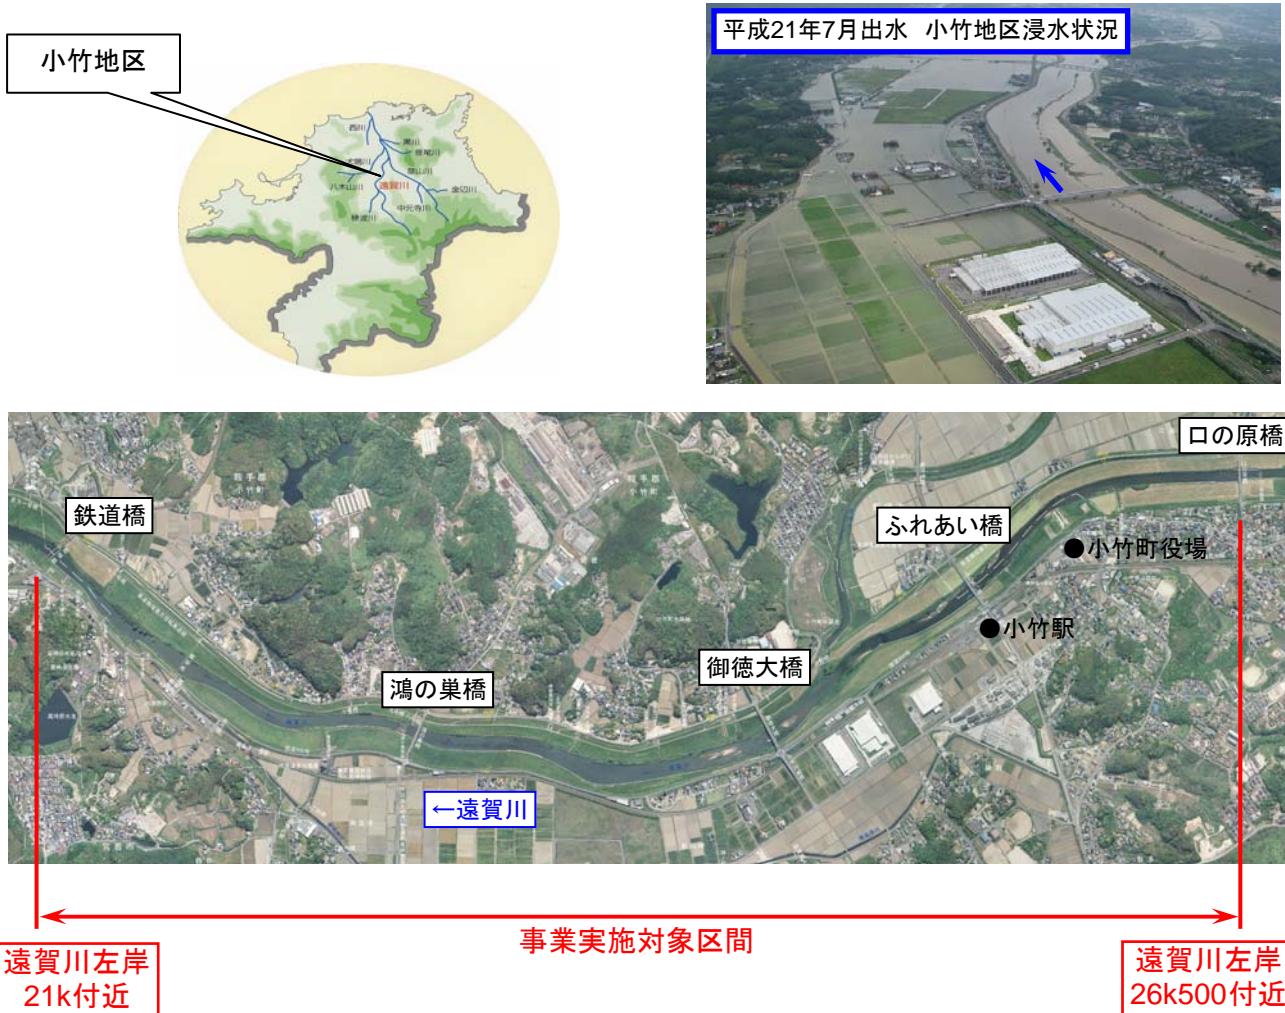
3. 位置図等

- 事業箇所 : 福岡県鞍手郡小竹町（小竹地区）
- 事業期間 : 平成21年度～
- 平成22年度事業費 : 約2.6億円
- 平成22年度実施内容 : 築堤整備等

当該地区は、堤防天端から約60cm下を洪水が流下するなど、必要な堤防の高さが不足する区間であるため、一連区間の築堤整備を行い、頻発する豪雨災害に備えます。

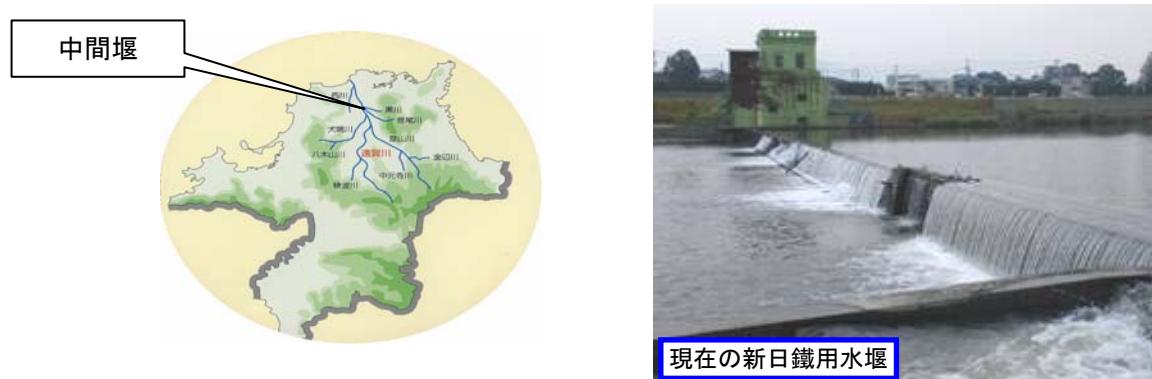
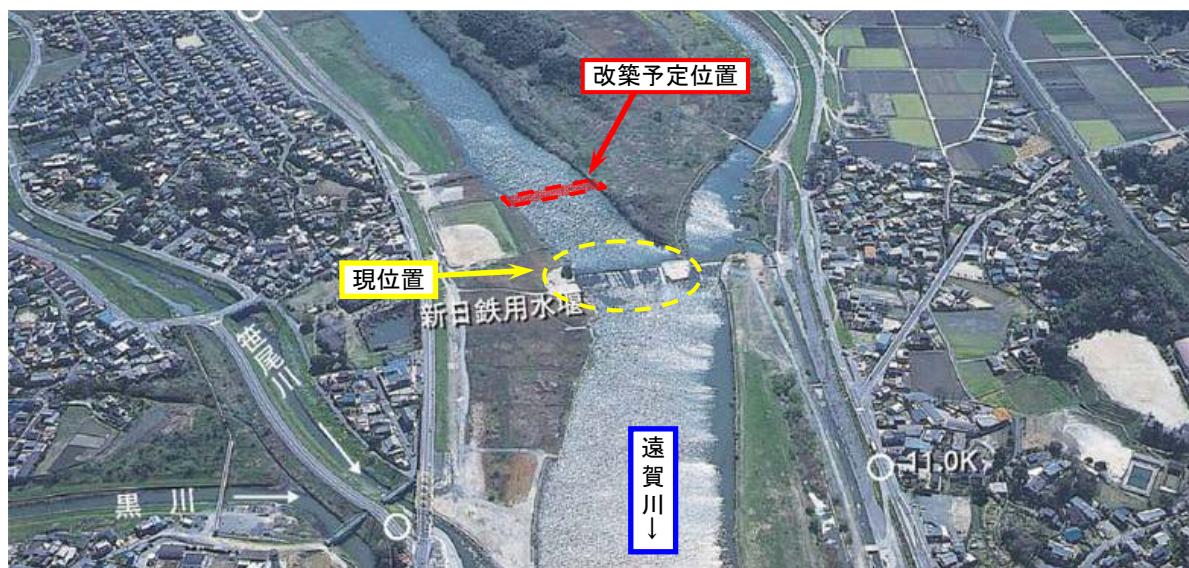
3. 位置図等

- 事業箇所 : 福岡県中間市
- 事業期間 : 平成21年度～
- 平成22年度事業費 : 約9.7億円
- 平成22年度実施内容 : 仮設工事等

当該堰付近は河床が高く洪水の安全な流下を阻害する要因となっていることから、河道拡幅とそれに伴う堰改築を行い、河道断面を確保して、洪水時の水位を低下させることで被害の軽減を図ります。

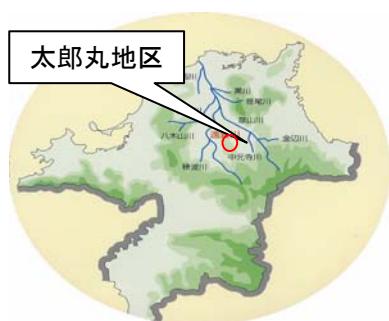
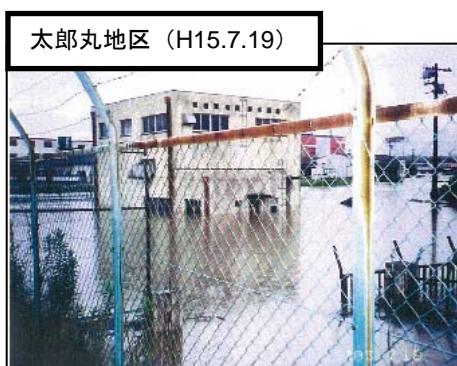
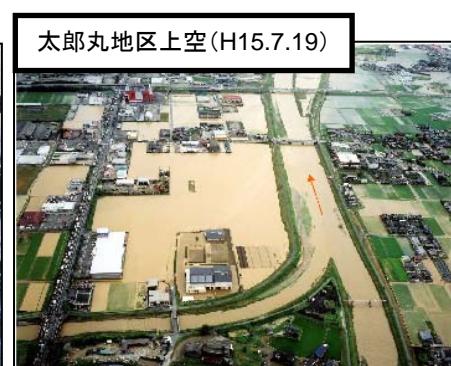
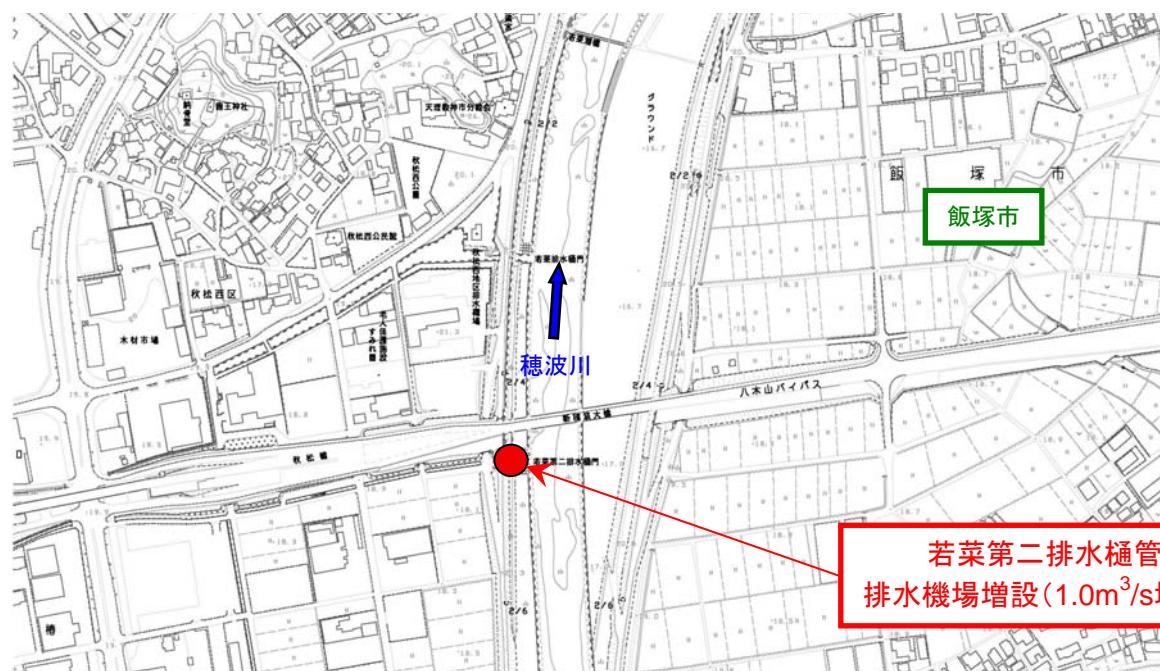
3. 位置図等

- 事業箇所 : 福岡県飯塚市（太郎丸地区）
- 事業期間 : 平成21年度～
- 事業内容 : 排水機場 1.0 m³/s増設
- 平成22年度事業費 : 約0.2億円
- 平成22年度実施内容 : 若菜第二排水樋管排水機場に係わる用地費

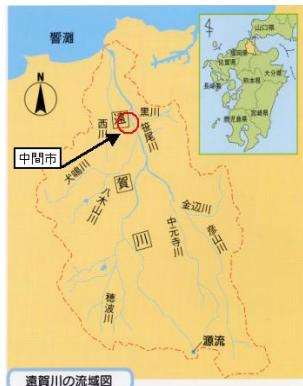
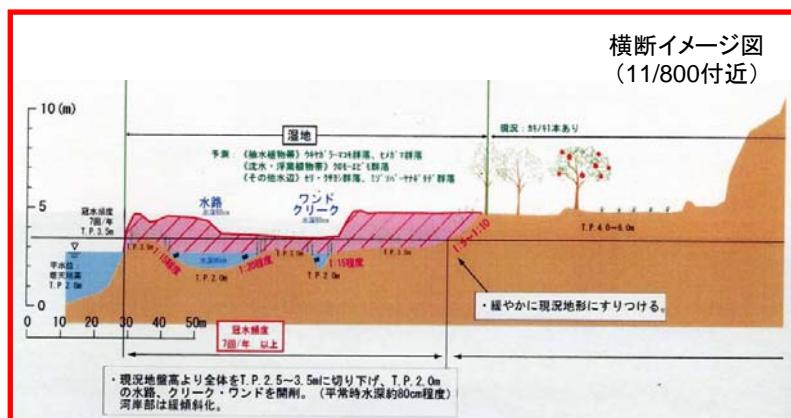
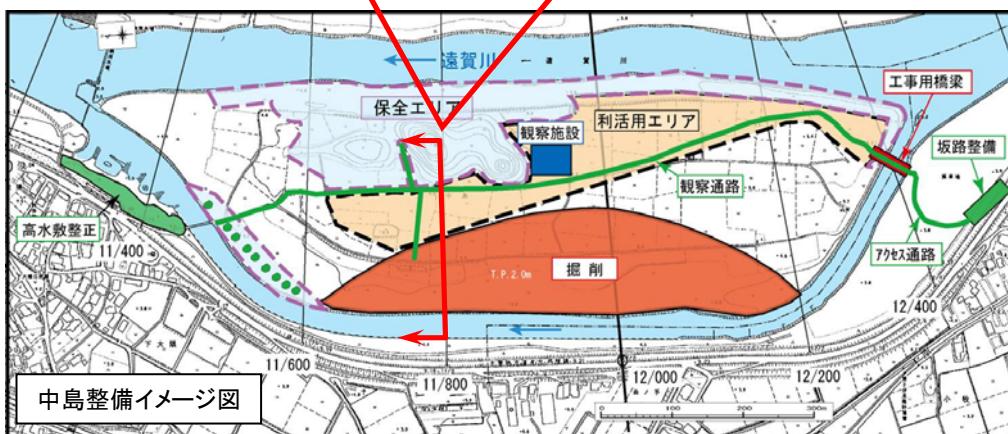
3. 位置図等

- 事業箇所 : 福岡県中間市（中島地区）
- 事業期間 : 平成16年度～
- 事業内容 : 中島掘削による湿地の創出
- 平成22年度事業費 : 約0.4億円
- 平成22年度実施内容 : 土砂掘削（湿地域の形成）

そこで、流域や河川で失われた湿地を創出し、多様な生物が生息する河川環境を再生することを目的に、ヨシ原が減少し、外来植物の繁殖が進んでいる中間市付近の中島において、掘削による湿地の再生及びヨシ原の保全を行い、次世代に引き継ぐ未来の遠賀川の川づくりを行います。

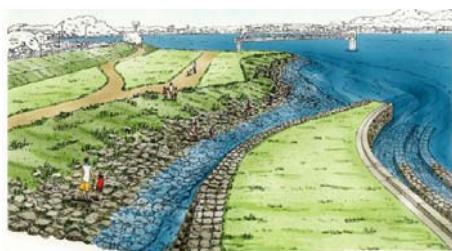
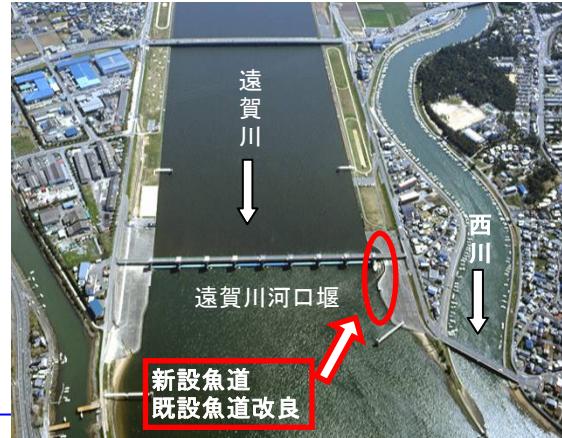
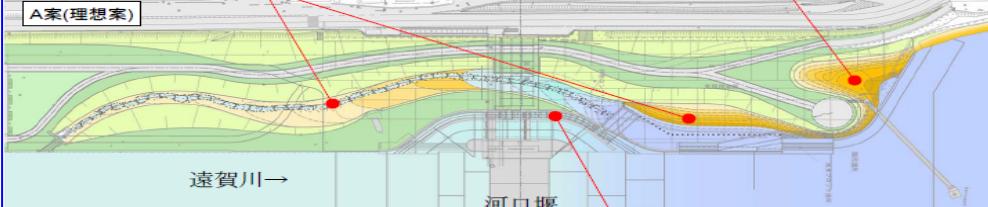
魚道改良全体平面イメージ

2. 多自然魚道、干潟の新設

- ・遊泳力の弱い魚、底生魚のための魚道
- ・親水空間

3. 入江干潟の整備

- ・遡上ルートの確保、遡上魚の誘導、待避・避難所機能の確保
- ・河口域の生物相の多様化

1. 現魚道改良

大型魚用と小型魚用の2条に分割

- 小型魚用 (アユなど)
- 大型魚用 (サケなど)

- 事業箇所 : 福岡県遠賀郡芦屋町（遠賀川河口堰）
- 事業期間 : 平成20年度～
- 事業内容 : 魚道改良・新設
- 平成22年度事業費 : 約1.5億円
- 平成22年度実施内容 : 多自然魚道新設工事
魚道ゲート操作システム設計

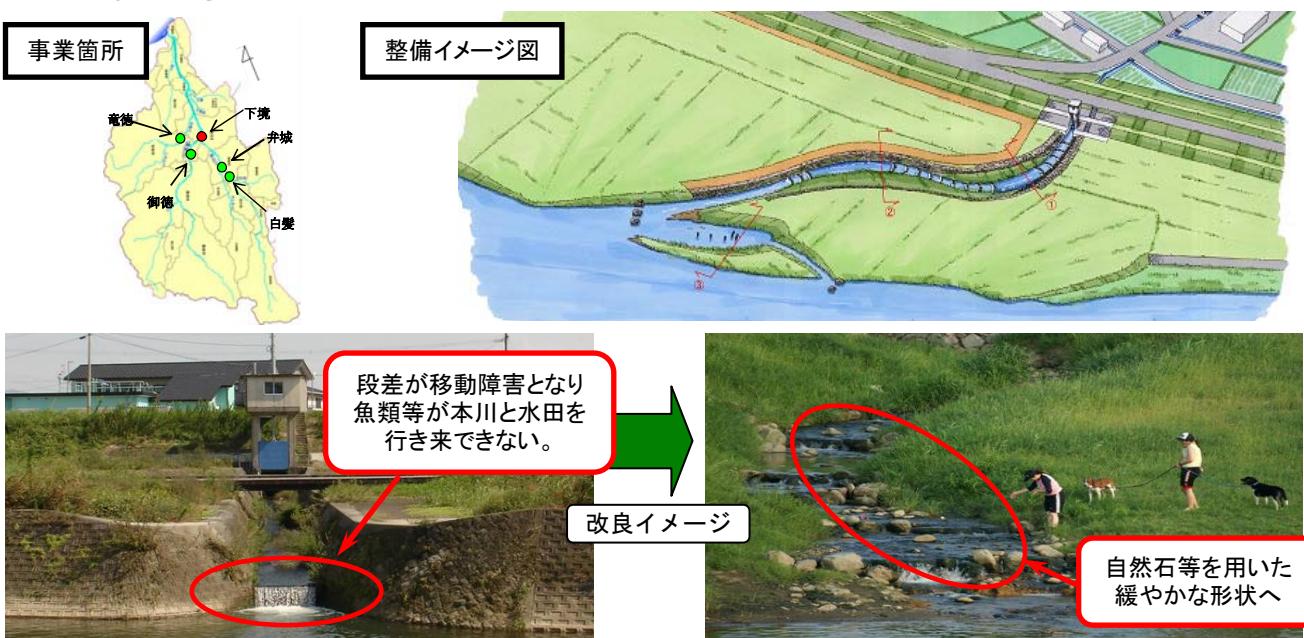
3. 位置図等

- 事業箇所 : 福岡県直方市ほか4地区
(事業箇所は自然再生計画の修正等で変更することがあります。)
- 事業期間 : 平成21年度～
- 事業内容 : エコロジカルネットワークの再生
(排水路改良、低水護岸整備、維持管理用通路)
- 平成22年度事業費 : 約0.4億円
- 平成22年度実施内容 : 低水護岸整備、維持管理用通路

そこで、水門出口及び本川合流部における段差を解消し、近傍の水田・水路等との連続性を回復させるとともに、本川およびコンクリート3面張り水路を改良することで水際環境を多様化し、ドジョウ類・ナマズ・メダカ等の生息環境改善を図ります。

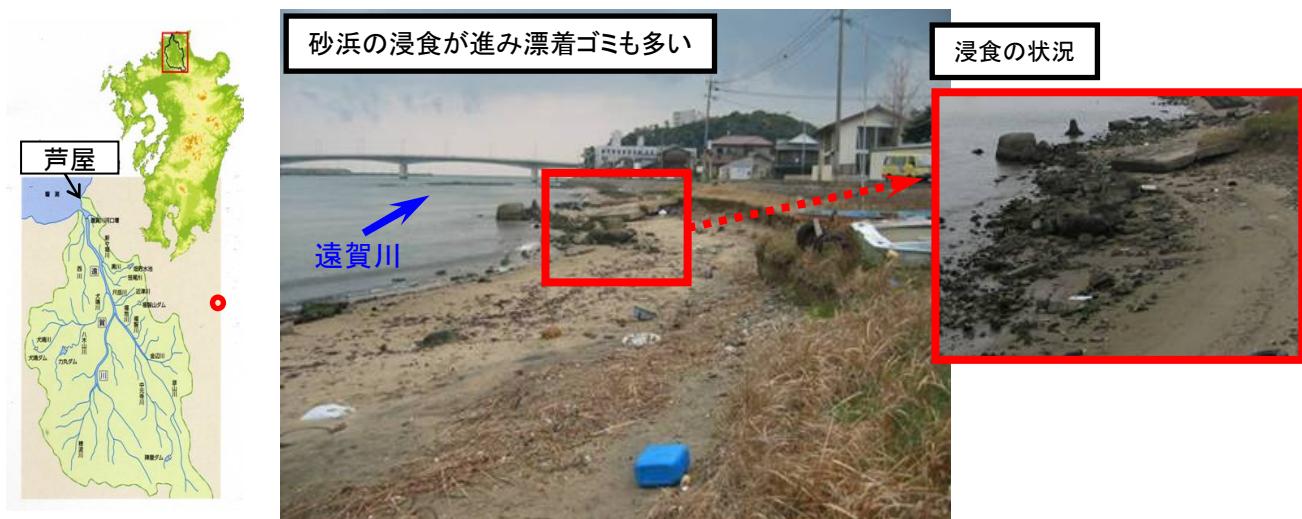
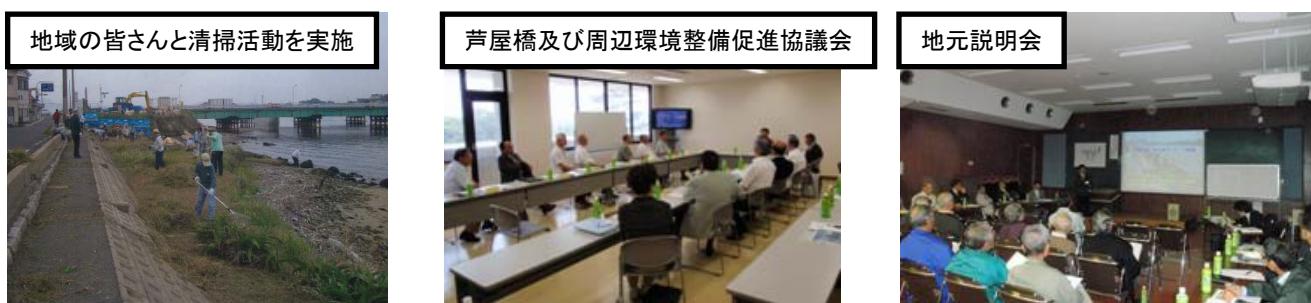
3. 位置図等

- 事業箇所 : 福岡県遠賀郡芦屋町（山鹿地区）
- 事業期間 : 平成21年度～
- 事業内容 : 芦屋町山鹿地区の出水や波浪による砂浜浸食対策
- 平成22年度事業費 : 約1.3億円
- 平成22年度実施内容 : 階段、管理用道路、水制工、養浜工

そこで、砂浜浸食を防止し、良好な景観を取り戻し、観光客等の河川利用の安全を確保する目的で、水制工及び砂浜浸食に対する早期対応として養浜を実施し、階段工や河川管理用通路を整備します。

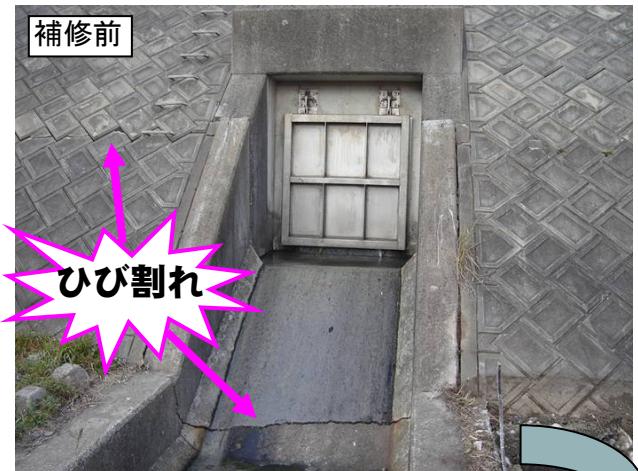
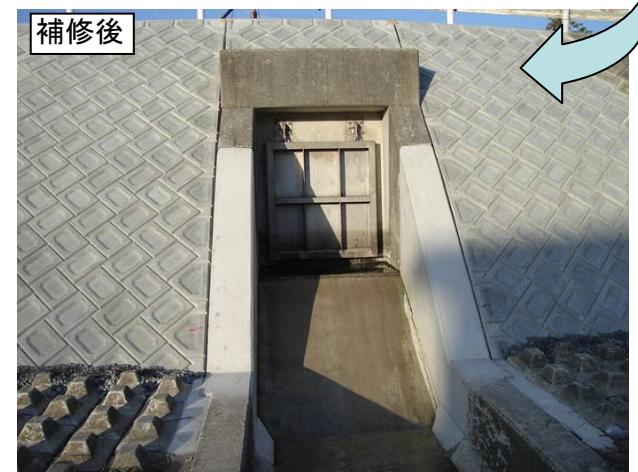
河川管理施設更新による対応状況
【護岸・樋管開水路補修】

河川管理施設の更新(堤防法面補修、護岸補修、排水機場や樋門樋管の修繕)などを実施します。

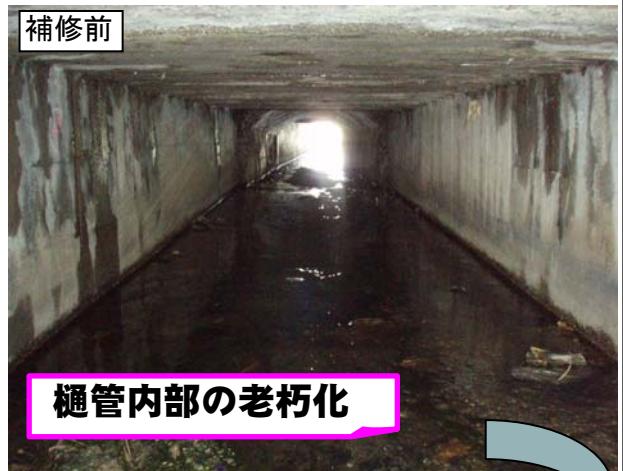
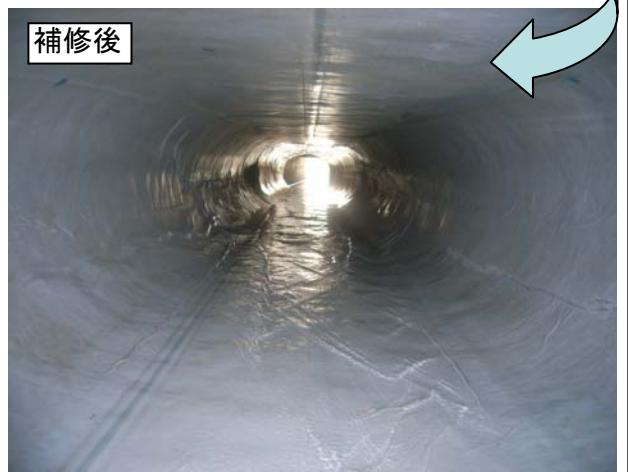
河川工作物関連応急対策事業
による対応状況【樋管函体補修】

空洞化を起こしている樋管や函体の損傷が激しい樋管について、空洞部の間詰めや函体補修といった応急対策工事を実施します。
