## 平成 26 年土石流調査情報（桜島地域） 第 22 報

（通算第 101 号）

### 1 桜島の噴火による降灰の状況

### 2 土石流の発生状況

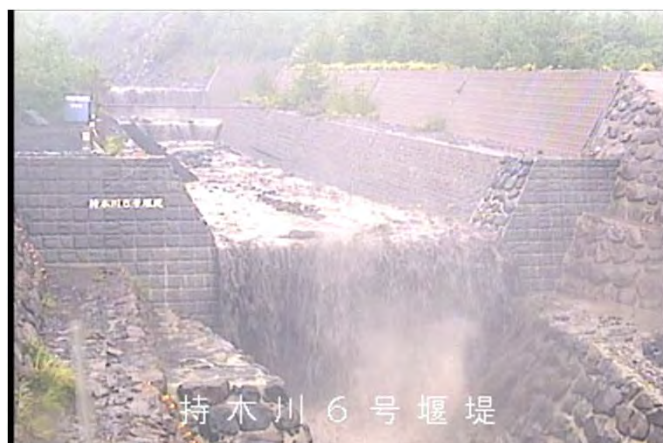
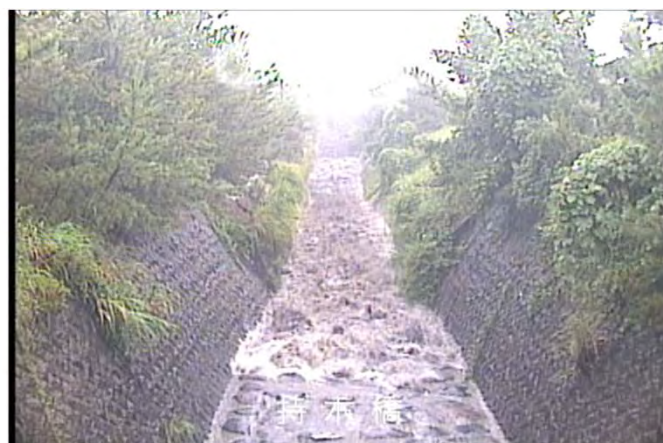
持木川 土石流の様子(8月1日)

いずれの土石流も砂防施設により安全に流下し、被害なし。

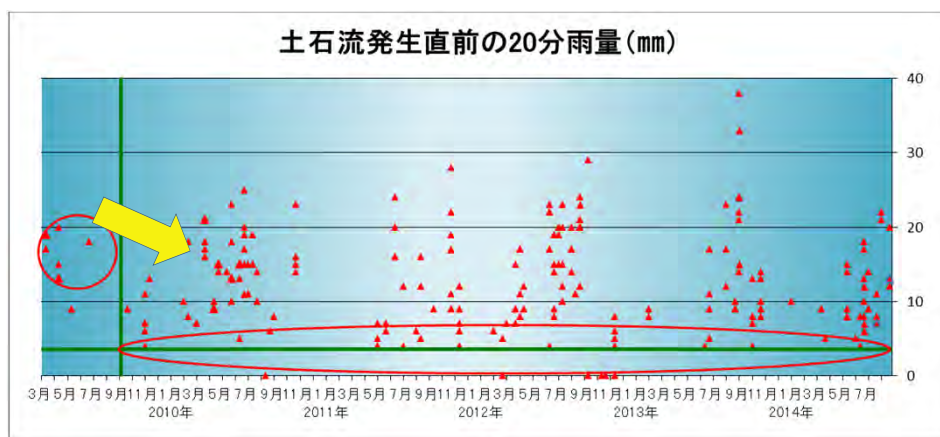
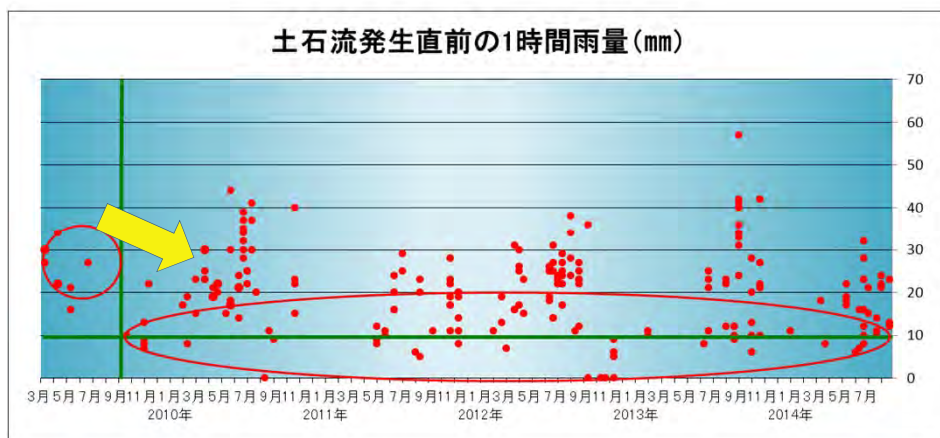
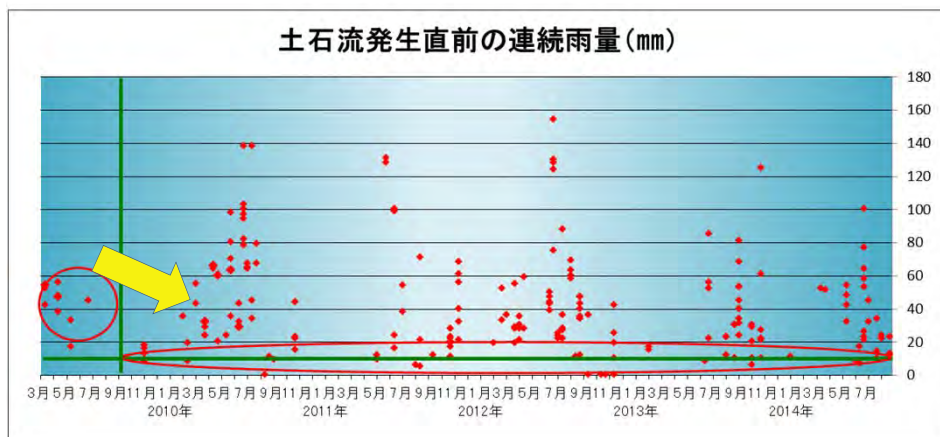
土石流発生直前の降水量(2009年3月1日～2014年8月31日)

降灰量の増加に伴い、**雨量が少ない場合でも土石流が発生する傾向にあり、土石流の発生頻度は増大している。**
