# 肝属川水系河川整備計画

国管理区間

平成24年8月

国土交通省 九州地方整備局

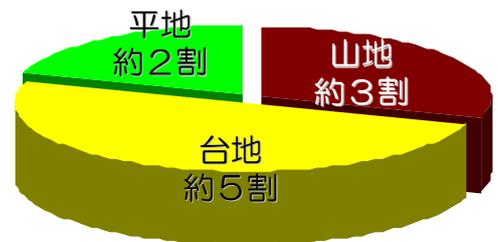
図 1.1.4 流域内地形区分

肝属川流域は、約 3 割が山地、約 5 割が台地、約 2 割が平地であり、台地と平地の多くは田畑に利用されています。

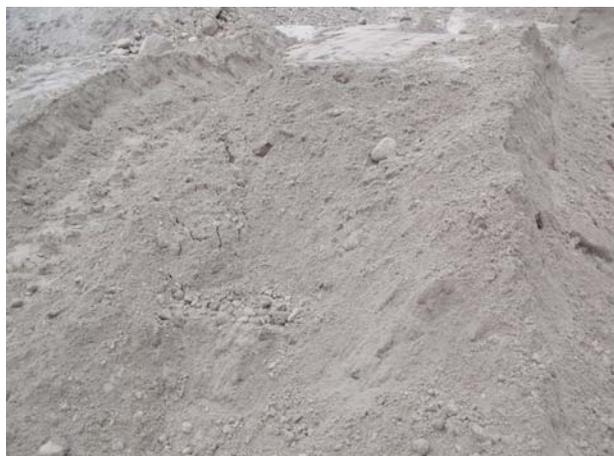
写真 1.1.1 シラス（乱した状態）

シラスは、地層としては軽粗な岩相を示しますが、乱した状態では単なる砂質土となります。さらに流水の作用に弱く、いわゆる“シラス地帯災害”の素因をなすといわれてきました。シラスが他の土に比較して極めて侵食されやすいということは、シラスの土質工学上の最大の特徴であり問題点となっていますが、シラスの侵食現象そのものについての土質工学的な解明はさほど進んでいません。これまでの研究によると、非溶結あるいは溶結程度の低いシラスが特に侵食されやすい原因は、①粒子比重が普通の土に比べて小さいこと、②シラス中に混在している軽石は不飽和状態ではその見かけ密度が水の比重以下であること、③自然状態で粒子の分散率が高いこと、などにあることが判っています。

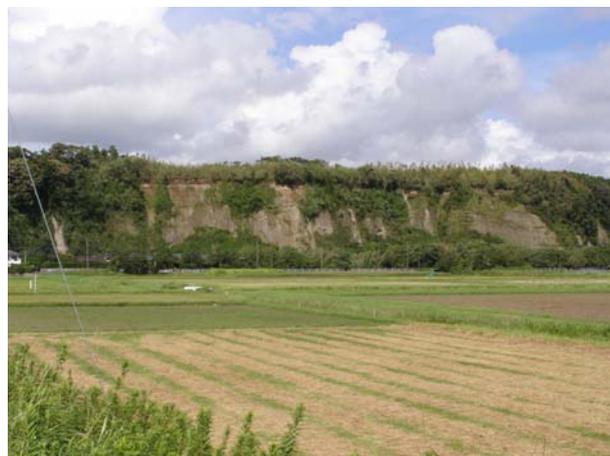
写真 1.1.2 シラス台地辺縁部の崖

鹿児島県には、シラスと呼ばれる火山噴出物が広く分布しています。その面積は鹿児島県本土の約50%を占め、分布標高は400m以下で台地を形成しており、かなり開析※1されていますが、紫原（むらさきばる）、上野原（かんのはい）、春山原（はいやまばい）などのように、原（ばる、ばい、はい）と呼ばれている平坦で広い台地面が残っています。その台地の辺縁部や開析谷は、垂直に近い崖状の浸食地形を呈しています。南九州でシラスと呼ばれている地層は、鮮新世※2から更新世※3にかけての火山噴出物の陸上及び水中における堆積物であり、これは単一の地層ではなく、噴出時代、噴出源及び成因によって幾層にも分類されています。

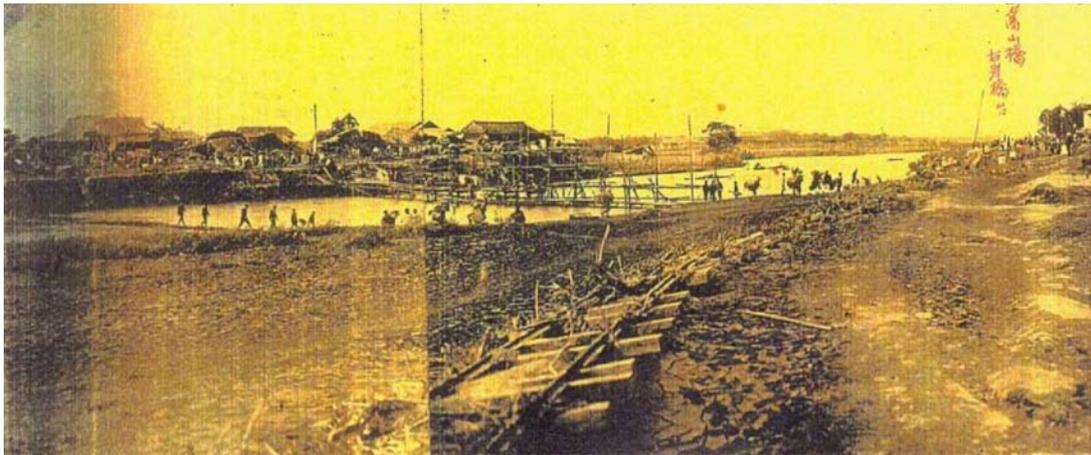
写真 1.2.1 高山川 2k300\*付近（高山橋）被害状況

この洪水により、肝属川本川の中～上流部、支川始良川、支川高山川の各所で破堤、越水はん濫が生じ、流域全体にわたって甚大な被害が発生しました。流域で最も被害が大きかったのは、支川高山川流域と支川始良川流域で、特に支川高山川上流にあった鹿屋営林署 30 名、日本水電湯谷発電所工事場 30 名、その他 111 名の計 171 名の死者を出している事実は、水位上昇速度の早さを如実に示しています。流域内の被害は、死者・行方不明 259 名、負傷者 337 名、流失及び全半壊家屋 1,532 戸、浸水家屋 5,067 戸に達しました。

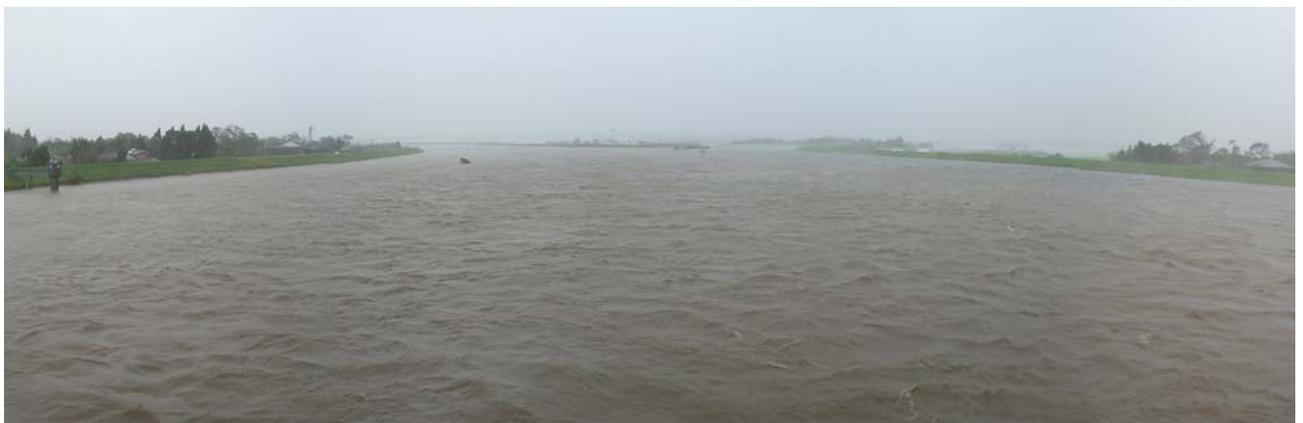
写真 1.2.14 基準地点俣瀬地点（肝属川 3k900）における河道内の状況

この大雨により肝属川の水位は上昇し、肝属川本川の俣瀬、王子橋、支川始良川の始良橋では、それぞれ観測史上最高水位を記録する 5.30m、3.30m、6.15m を記録しました。流量についても、肝属川本川の俣瀬（基準地点）において、肝属川流域に甚大な被害をもたらした昭和 13 年 10 月洪水の約 1,740m<sup>3</sup>/s を上回り、観測史上最高流量となる約 1,840m<sup>3</sup>/s を記録しました。

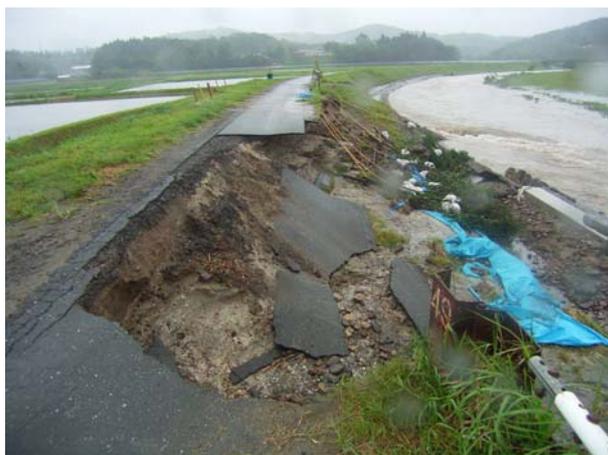
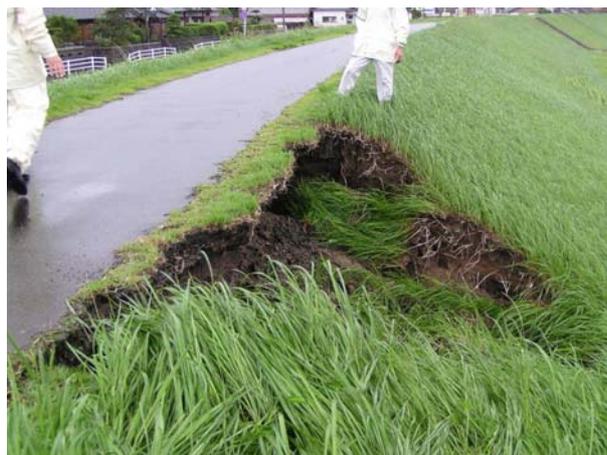
写真 2.1.1 シラス堤防の被災事例

シラスは、通常の砂質土と比べ細粒分が多く、軽いため、シラスで築造された河川堤防や盛土は水の浸透に対して脆弱で浸食されやすい性質を有しています。このため、シラスによる堤防等の築造にあたっては、昭和 53 年度にシラス地帯における堤防の設計や築堤材料の基準、施工方法等を示した「シラス地帯の河川・道路土工指針（案）」が作成されて以降、同指針（案）に準じて実施しています。

一方、古い時代に築造された堤防は、必ずしも工学的な設計に基づくものではなく、築造の履歴や材料構成は必ずしも明確ではないことなどから、堤体の質に対する新たな知見の蓄積により「河川堤防設計指針」が定められ、平成 16 年度から平成 21 年度にかけて、当指針に基づき肝属川の堤防の浸透に対する安全性を評価する詳細な点検を実施しました。その結果、堤防が概成している区間 79.8km に対し、堤防の浸透に対して必要な安全性照査基準を満たしていない区間が 31.3km（約 40%）に及ぶことが確認されました。

■堤防の一部崩壊  
(支川始良川：平成 16 年 8 月)

■堤防の一部崩壊  
(支川高山川：平成 16 年 8 月)

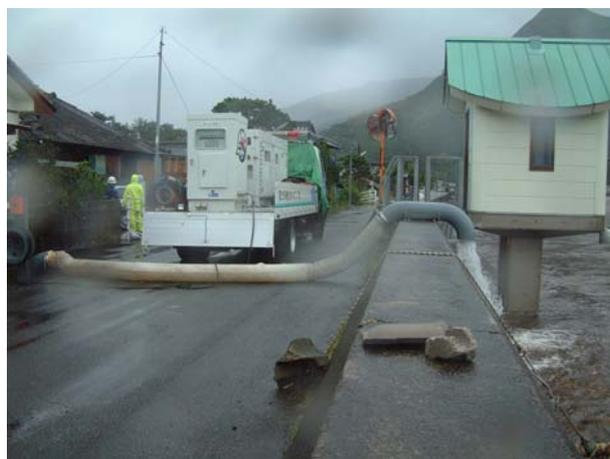
写真 2.1.3 排水ポンプ車による内水排除

しかしながら、依然として慢性的に浸水被害が生じる内水地区は多く存在しており、今後も市町等の関係機関と連携を図りながら、効果的な内水被害の軽減対策を実施していく必要があります。

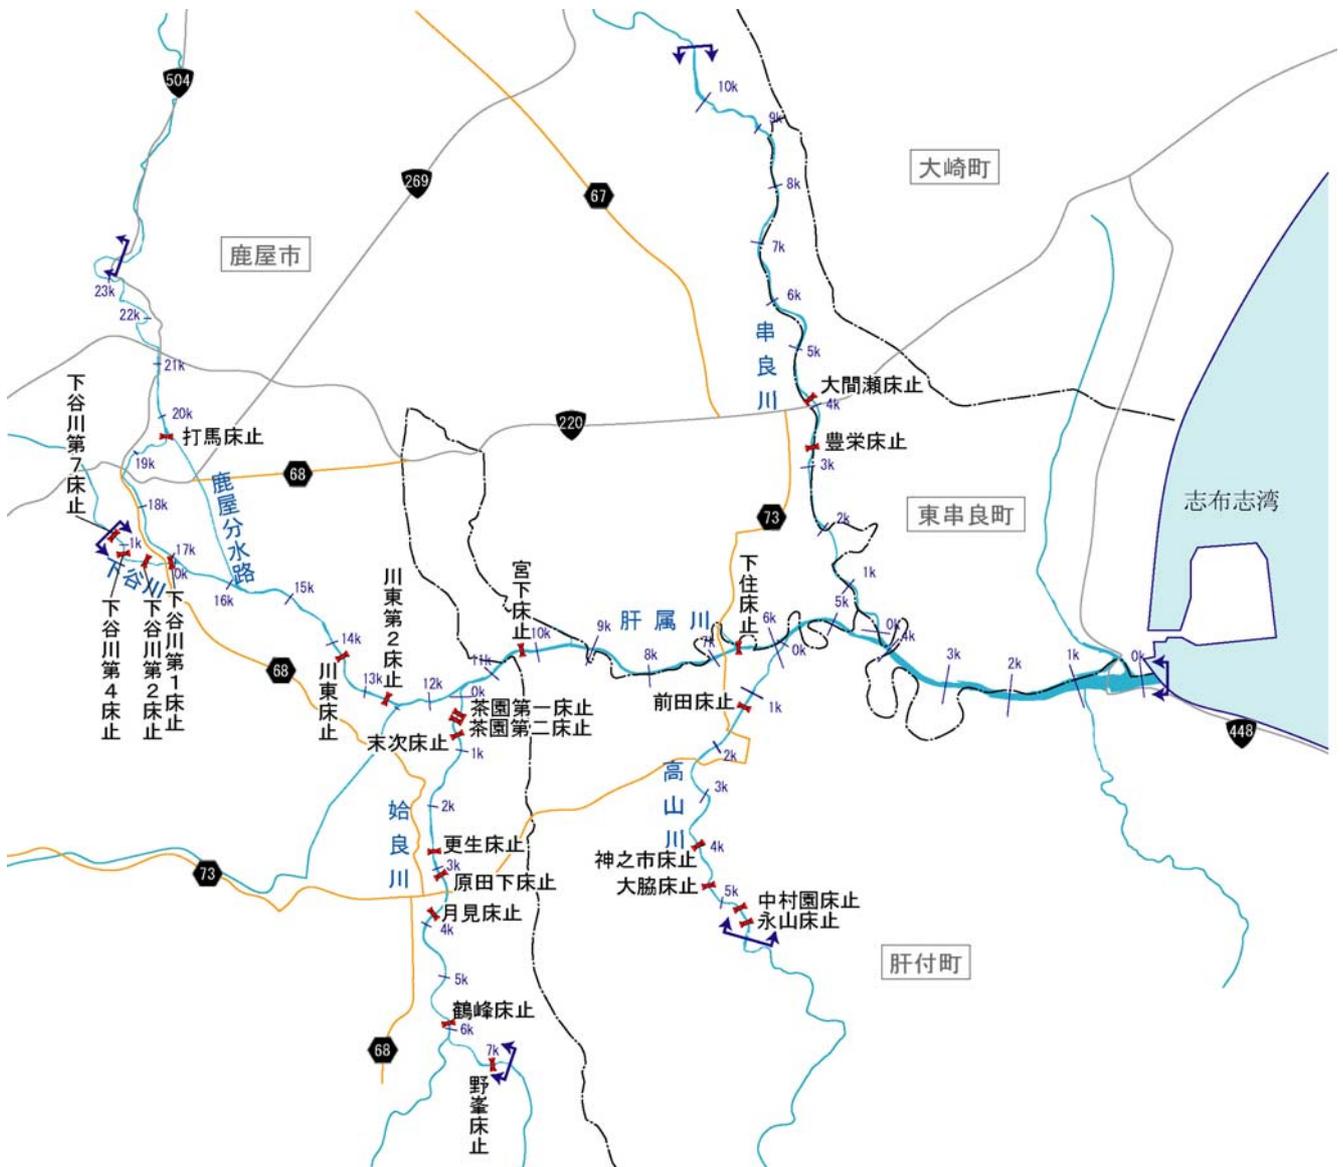
図 2.1.4 床止め位置図

肝属川本川及び支川串良川、支川高山川、支川始良川では、昭和12年から昭和28年にかけて洪水流下能力の向上を図るため、蛇行河川の直線化を行う捷水路工事を実施しており、直線化した区間の河床安定を図ることを目的として、各所に床止めが設置されています。この床止めの効果もあり、肝属川の河床は全体的には概ね安定していますが、一部の床止めや固定堰の下流などにおいて局所的な河床の洗掘がみられます。

河道の安定を維持するため、洪水の流下に支障のない床止めについて機能維持を図るとともに、護岸等構造物の破損、崩壊が生じないように局所的な河床低下にも注意していく必要があります。

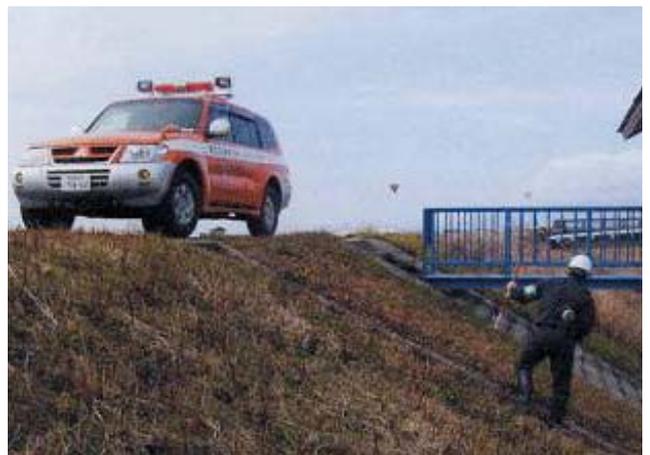
写真 2.1.6 除草実施後の点検状況

肝属川の国管理区間の堤防延長は、平成 23 年 3 月時点で 79.8km に及びます。堤防は、降雨や河川水の浸透、洪水や地震等の自然現象、車両通行等の人為的行為の影響を受け、ひび割れ等の変状が発生します。放置すると変状が拡大し、洪水時には変状箇所からの漏水等により堤防の決壊に及ぶ恐れがあることから、河川巡視を実施し、堤防の異常・変状箇所の早期発見に努めています。さらに、梅雨期及び台風期の点検に支障が生じないように除草を実施し、出水期の前後には徒歩による詳細な堤防点検を行い、天端舗装や高水護岸のクラック、のり面の緩み、モグラ塚等の被災要因の早期発見と補修等の事前対策を行っています。また、築堤材料に使用されているシラスの特性について、知見が不足していることからその集積に努める必要があります。

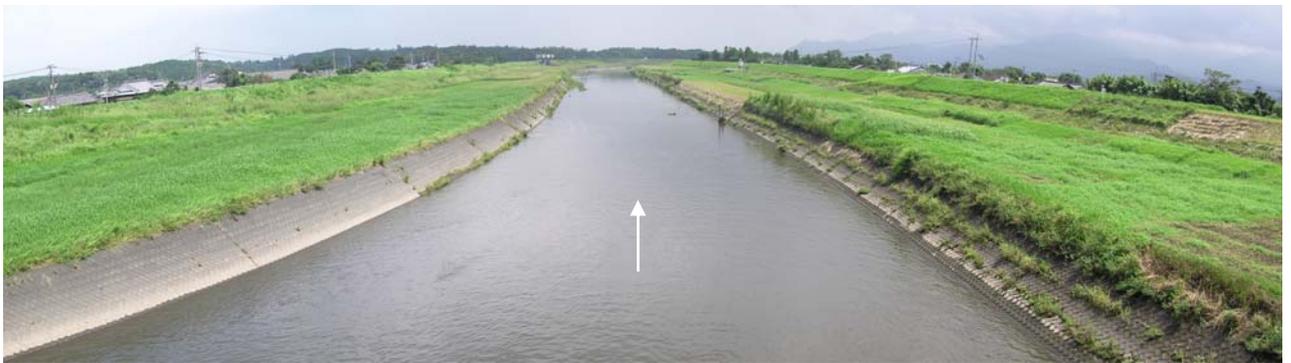
写真 2.2.12 肝属川本川中流部（肝属川本川 10k000 付近）

肝属川本川の中流部から下流部にかけては、肝属平野を緩やかに流下しています。昭和12年以降、数多くの捷水路工事を行なった区間であり、広い高水敷とコンクリート護岸が連続し、直線的で単調な河川空間となっています。高水敷は主に採草地として利用され、チガヤ、タチスズメノヒエ等のイネ科の植物が広く分布しています。また、水域には、オイカワやシマヨシノボリ等が生息しています。

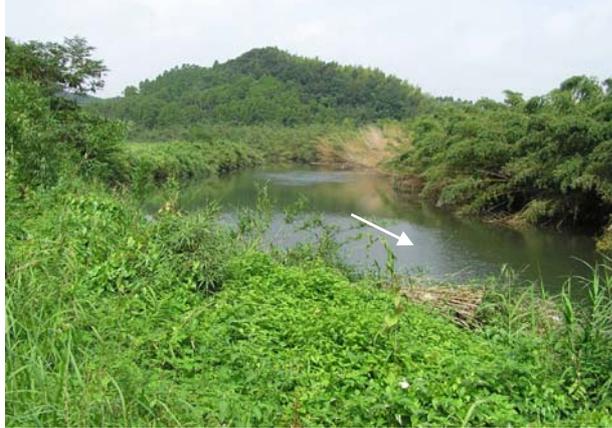
写真 2.2.20 河畔林  
(支川串良川 9k400\*付近)

支川串良川、支川高山川及び支川始良川の上流部では、河畔林が分布し、中下流部では、堰や床止めによる湛水域と瀬、淵が連続しています。また、河岸には砂州が形成され、砂州上にはツルヨシ群落が分布するなど、多様な河川環境を形成しています。水域には、オイカワ、シマヨシノボリ、カワムツ、カマツカ等の魚類が生息しています。

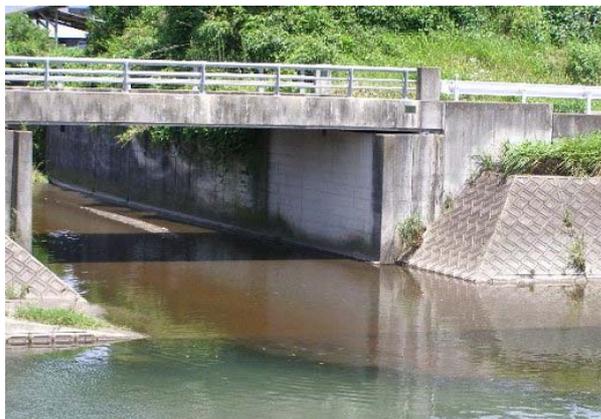
写真 2.2.24 排水路からの汚水流入  
（肝属川上流）

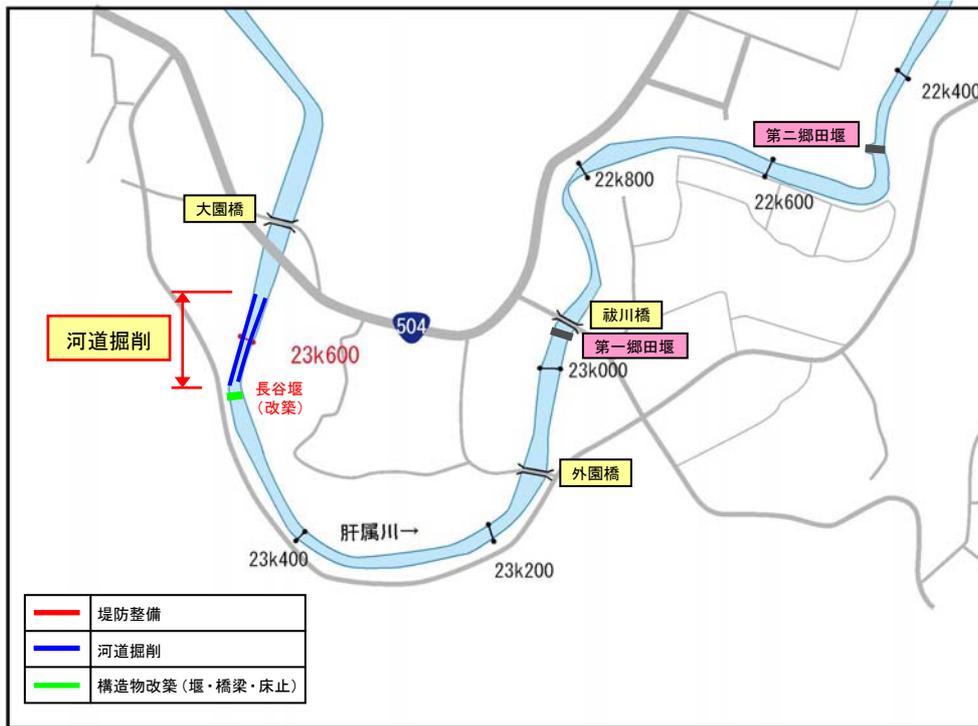
図 4.2.9 洪水対策箇所位置図

(肝属川本川：上流部 23k600 付近)

河川整備の目標流量を安全に流下させることができない区間のうち「破堤」「越水」等による家屋の浸水被害が予想される区間に対して、洪水位を低下させるための河道掘削を行います。

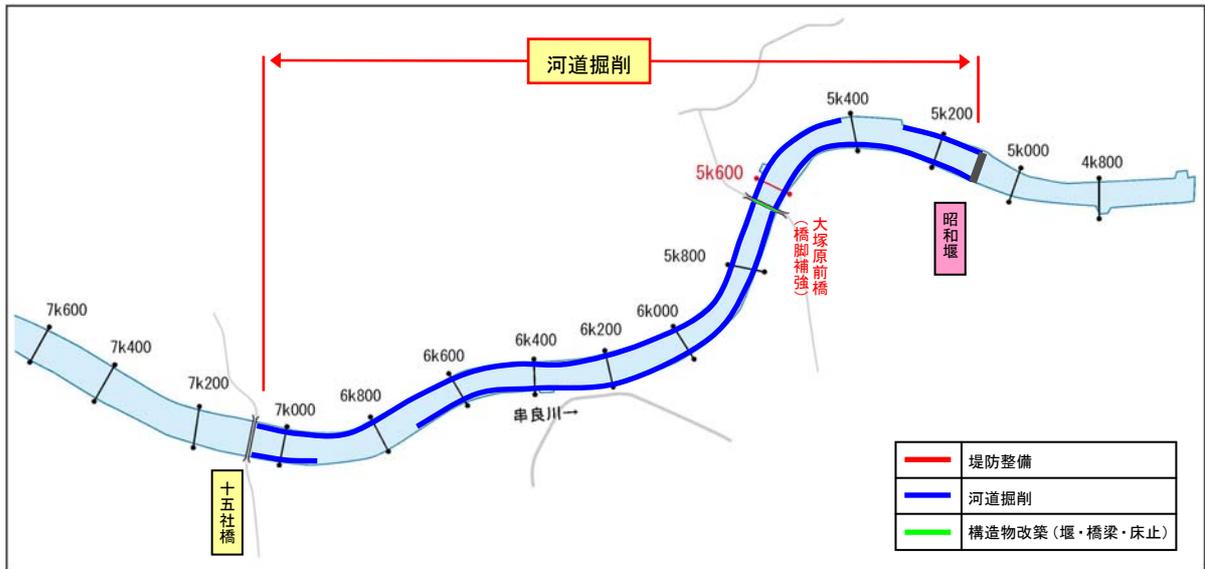
図 4.2.11 洪水対策箇所位置図  
(支川串良川 5k100~7k100 区間)

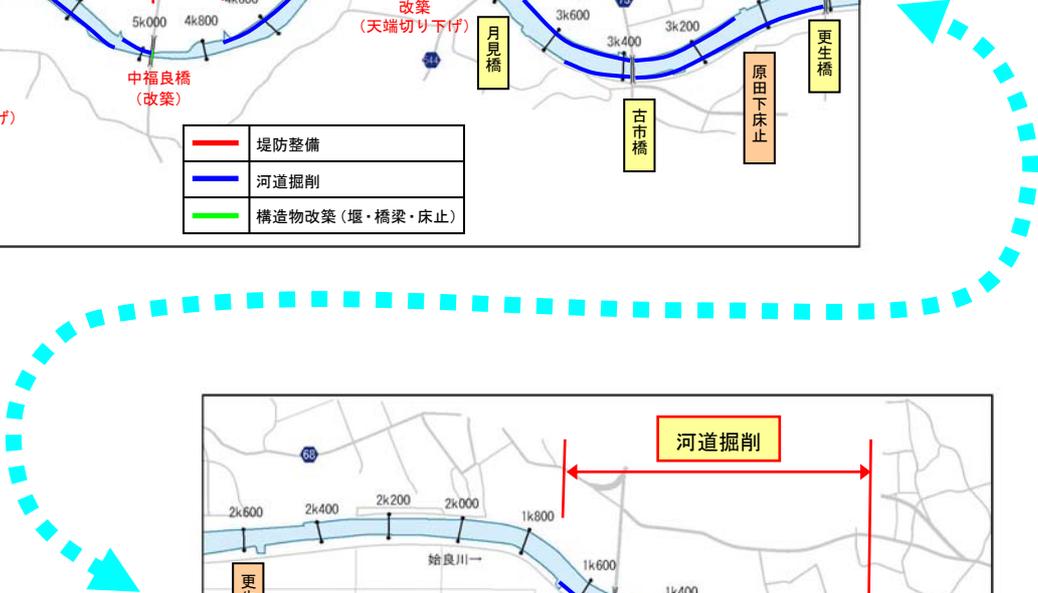
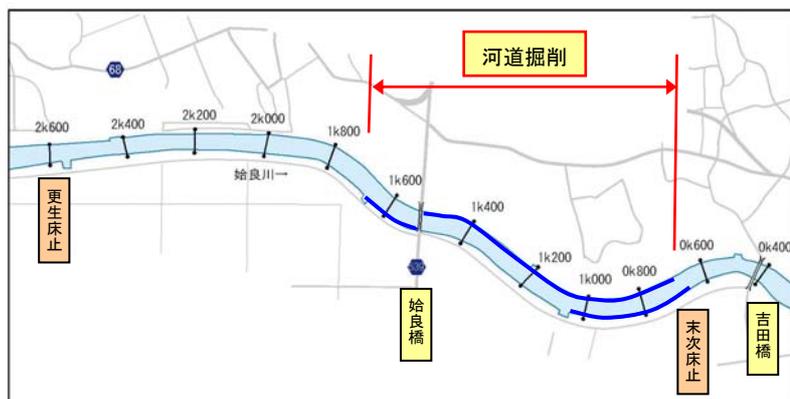
図 4.2.17 洪水対策箇所位置図  
(支川始良川 0k700~6k100 区間)

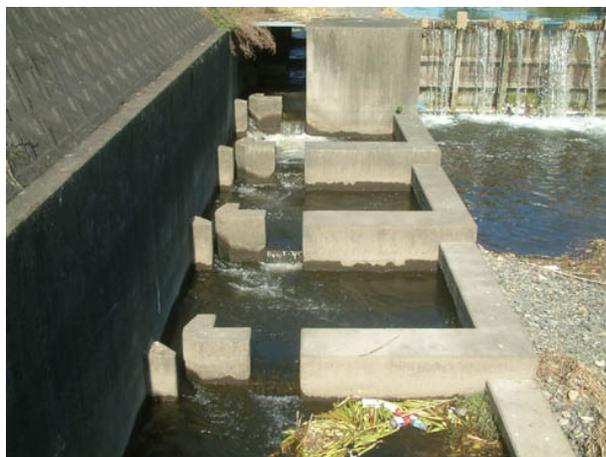
写真 4.2.4 魚道の整備事例（新和田井堰：肝属川本川）

魚類等の移動を阻害している堰等の河川を横断する構造物については、魚類等が河川を自由に遡上・降下できるよう、治水対策による施設改築の際には、施設管理者と協議して魚道整備を行うなど、魚類等の移動からみた河川の連続性を確保して生息環境の改善を図ります。

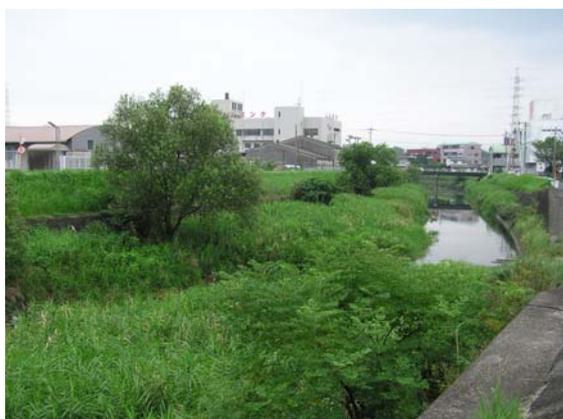
写真 4.3.1 河道内堆積土砂及び樹木  
(肝属川本川：川西地区付近)

肝属川の河床は、全川的にみると概ね安定していますが、洪水により局所的な土砂堆積が生じる場合があります。河道内に堆積した土砂は、洪水の流下断面を狭め、水位が上昇することによる堤防からの越水や堤防の決壊を招く危険があります。そのため、河川巡視、測量等により堆積状況を把握し、流下能力を維持する必要がある箇所では堆積土砂等の除去を行います。また、洪水による局所的な洗掘や長期的な河床低下により護岸等構造物の基礎が不安定になるなどの支障を及ぼす恐れが生じた場合は、護床工や根固工等の洗掘対策を実施し、適正な維持管理を行います。

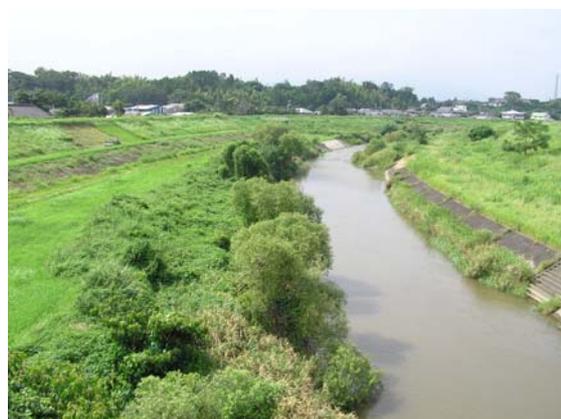
写真 4.3.2 河道内に繁茂しつつある樹木  
(支川高山川：前田地区付近)

河道内樹木については、河川管理上支障がある区間において、動植物の生息・生育・繁殖環境並びに景観に配慮し、伐開時期や部分的な存置等についても検討を行いながら、必要に応じて伐開等を行います。また、調査や計画に関しても、定期的に樹木河道阻害調査を実施し、伐開計画を作成するなど、適正な樹木管理に努めます。

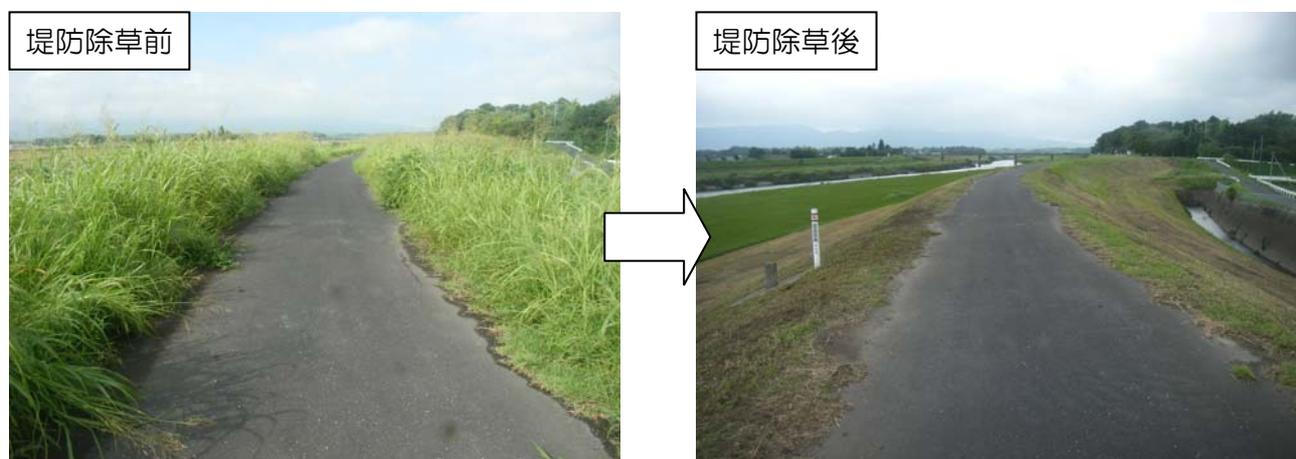
写真 4.3.3 堤防除草の実施前・後

堤防及び護岸については、平常時や洪水時、洪水直後の河川巡視や点検を行い、沈下、損傷状況や施設の老朽化の状況等を適切に把握し、必要な対策を実施します。特に、洪水時や洪水直後の河川巡視においては、のり面やのり尻の洗掘・漏水等の異常を早期に発見し、迅速に補修を行うなど、堤防の機能維持に努めます。それらの異常を発見しやすくするために、堤防除草を実施します。

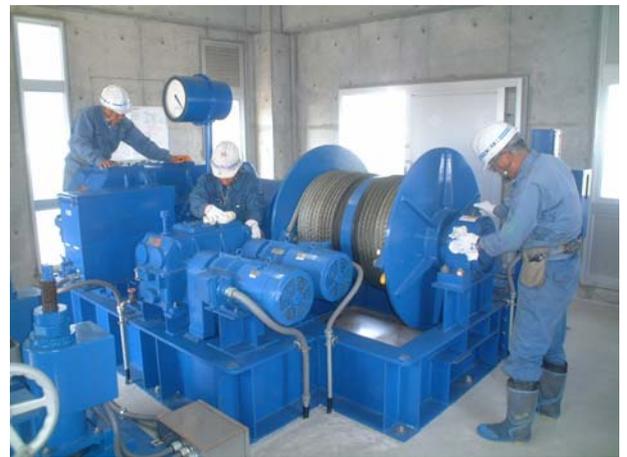
写真 4.3.5 水門（巻上機）の保守点検

肝属川の河川管理施設は、昭和 50 年以前に築造された施設が多く、これら施設は設置後 30 年以上経過しているため、河川巡視・点検等により施設状況を把握し、計画的な施設の修繕・更新に努めます。これまでも施設の修繕を行うなど適切に維持管理を行っていますが、今後も計画的な維持管理により施設の延命化やライフサイクルコストの縮減に努めます。

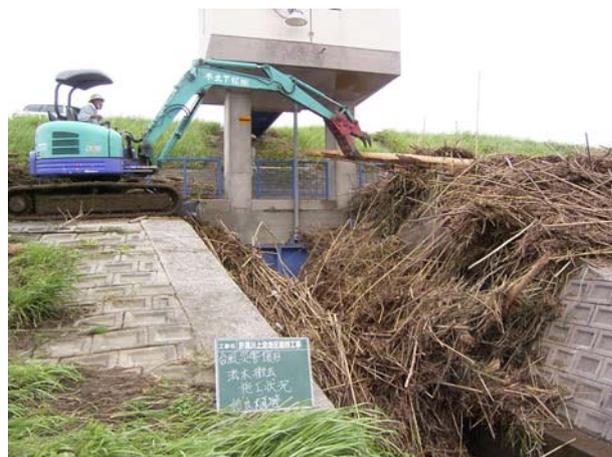
写真 4.3.6 流木、塵芥の除去

水門、樋管等の河川管理施設の周辺に堆積した土砂や流木・塵芥については、機能確保のために速やかに除去するなど、適正な維持管理に努めます。また、取水堰等の許可工作物についても、定められた許可条件に基づき適正に管理されるよう施設管理者を指導します。

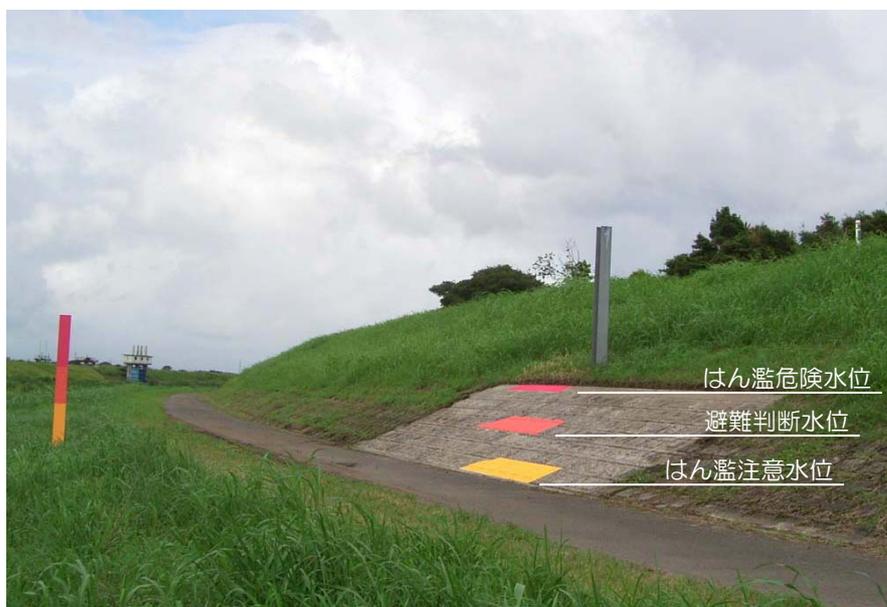
写真 4.3.14 水位に応じた危険度レベルの表示例

川の防災情報をわかりやすく住民や関係機関に提供するため、主要な橋梁の橋脚や護岸などに、一目で川の水位状況がわかるような危険度レベルの表示を行っています。また、河川内の看板についても点検を行い、共通の絵柄や要点を絞った表現でわかりやすい言葉に変えるなど、工夫した看板の整備・改善を図ります。

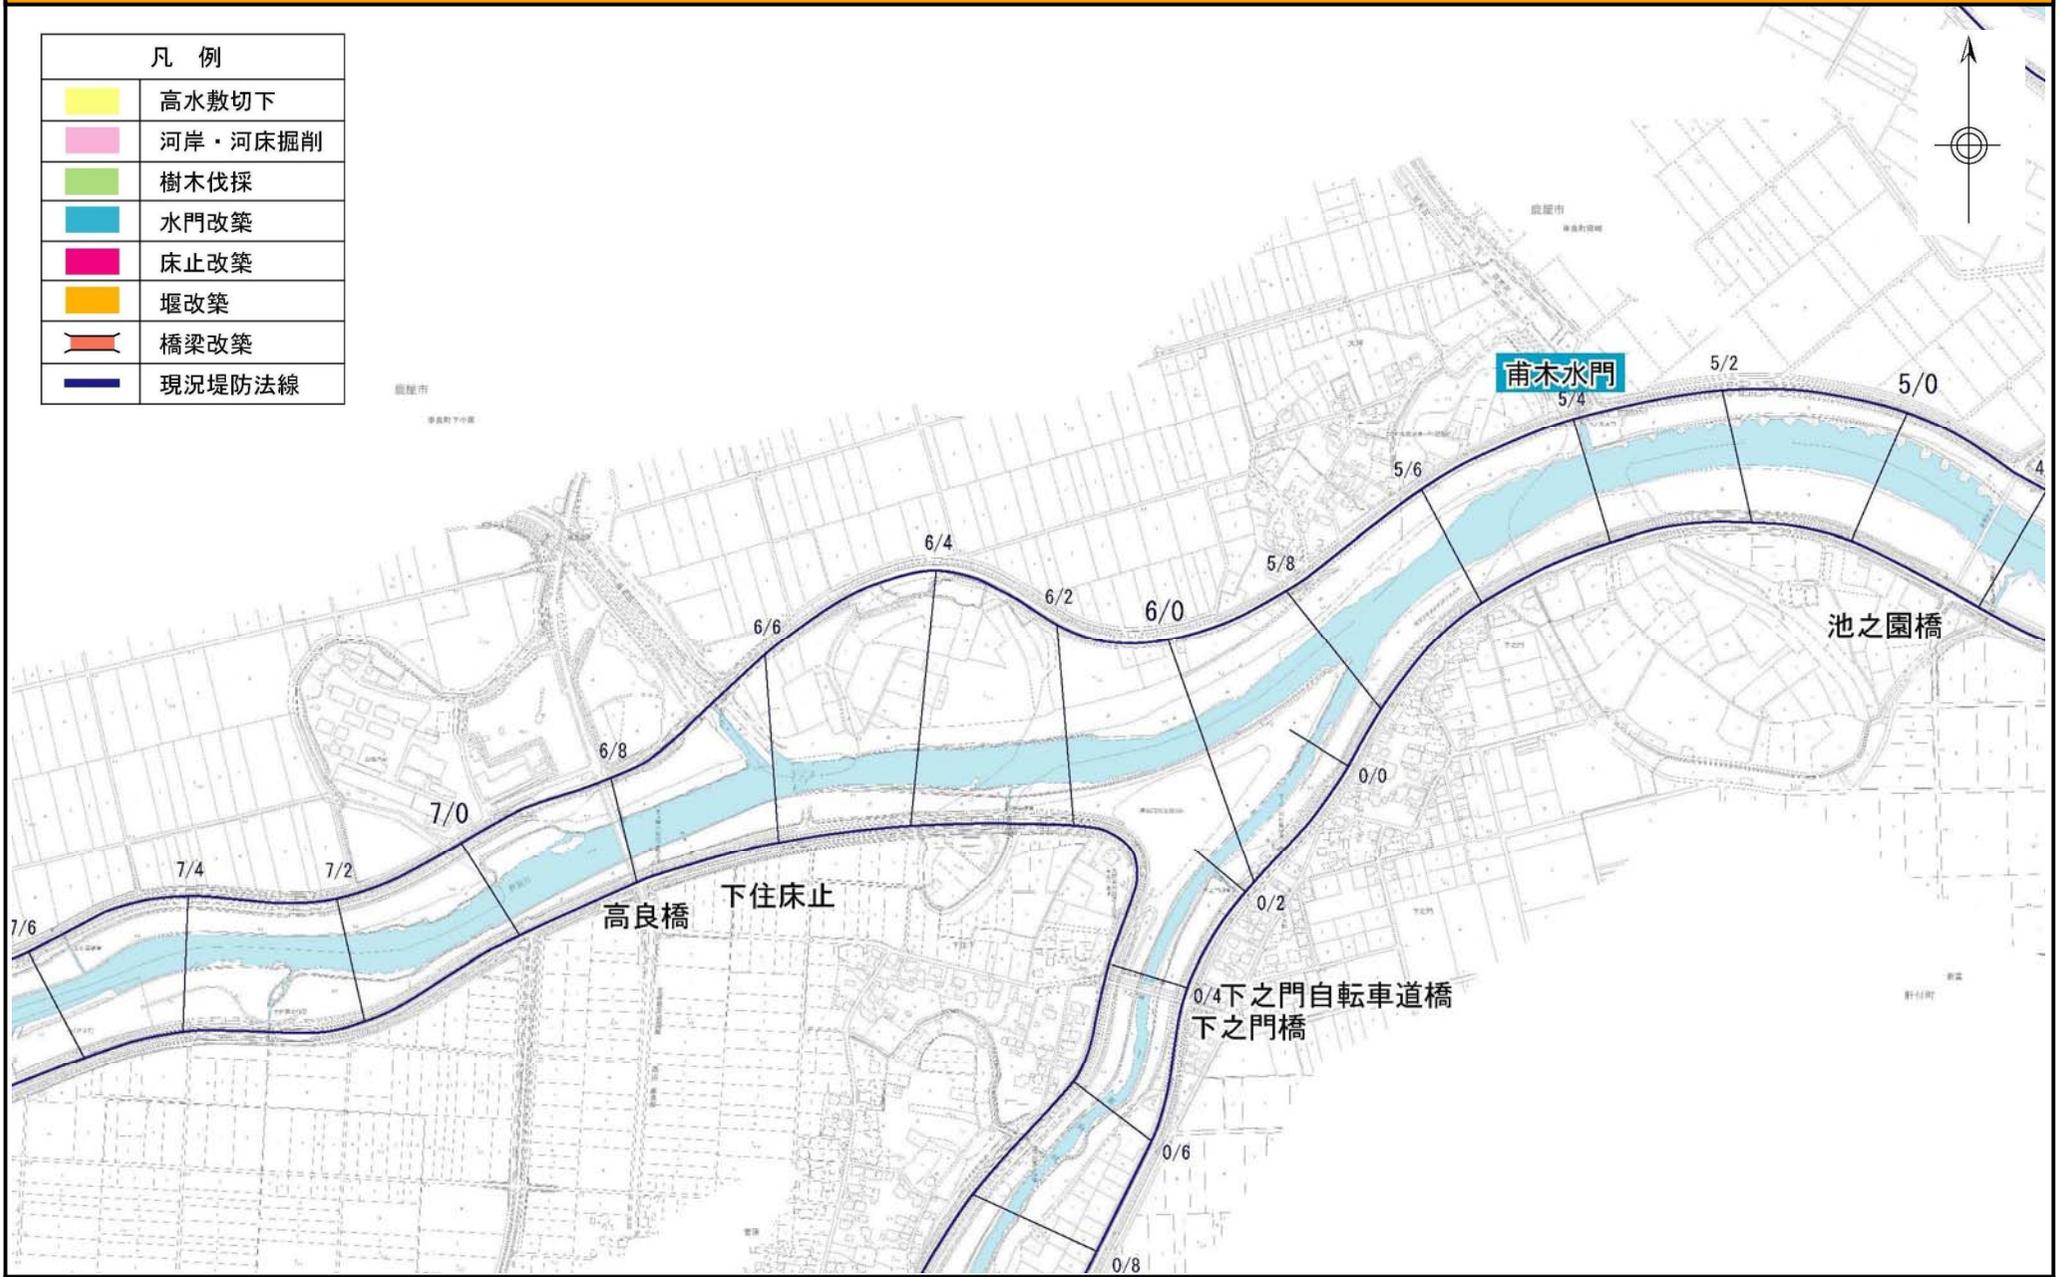
※施行の場所の起終点及び法線位置については、地形の変化等に伴い微細な変更が生じる可能性があります。  
 ※赤線については、堤防線側の法肩位置を示しています。

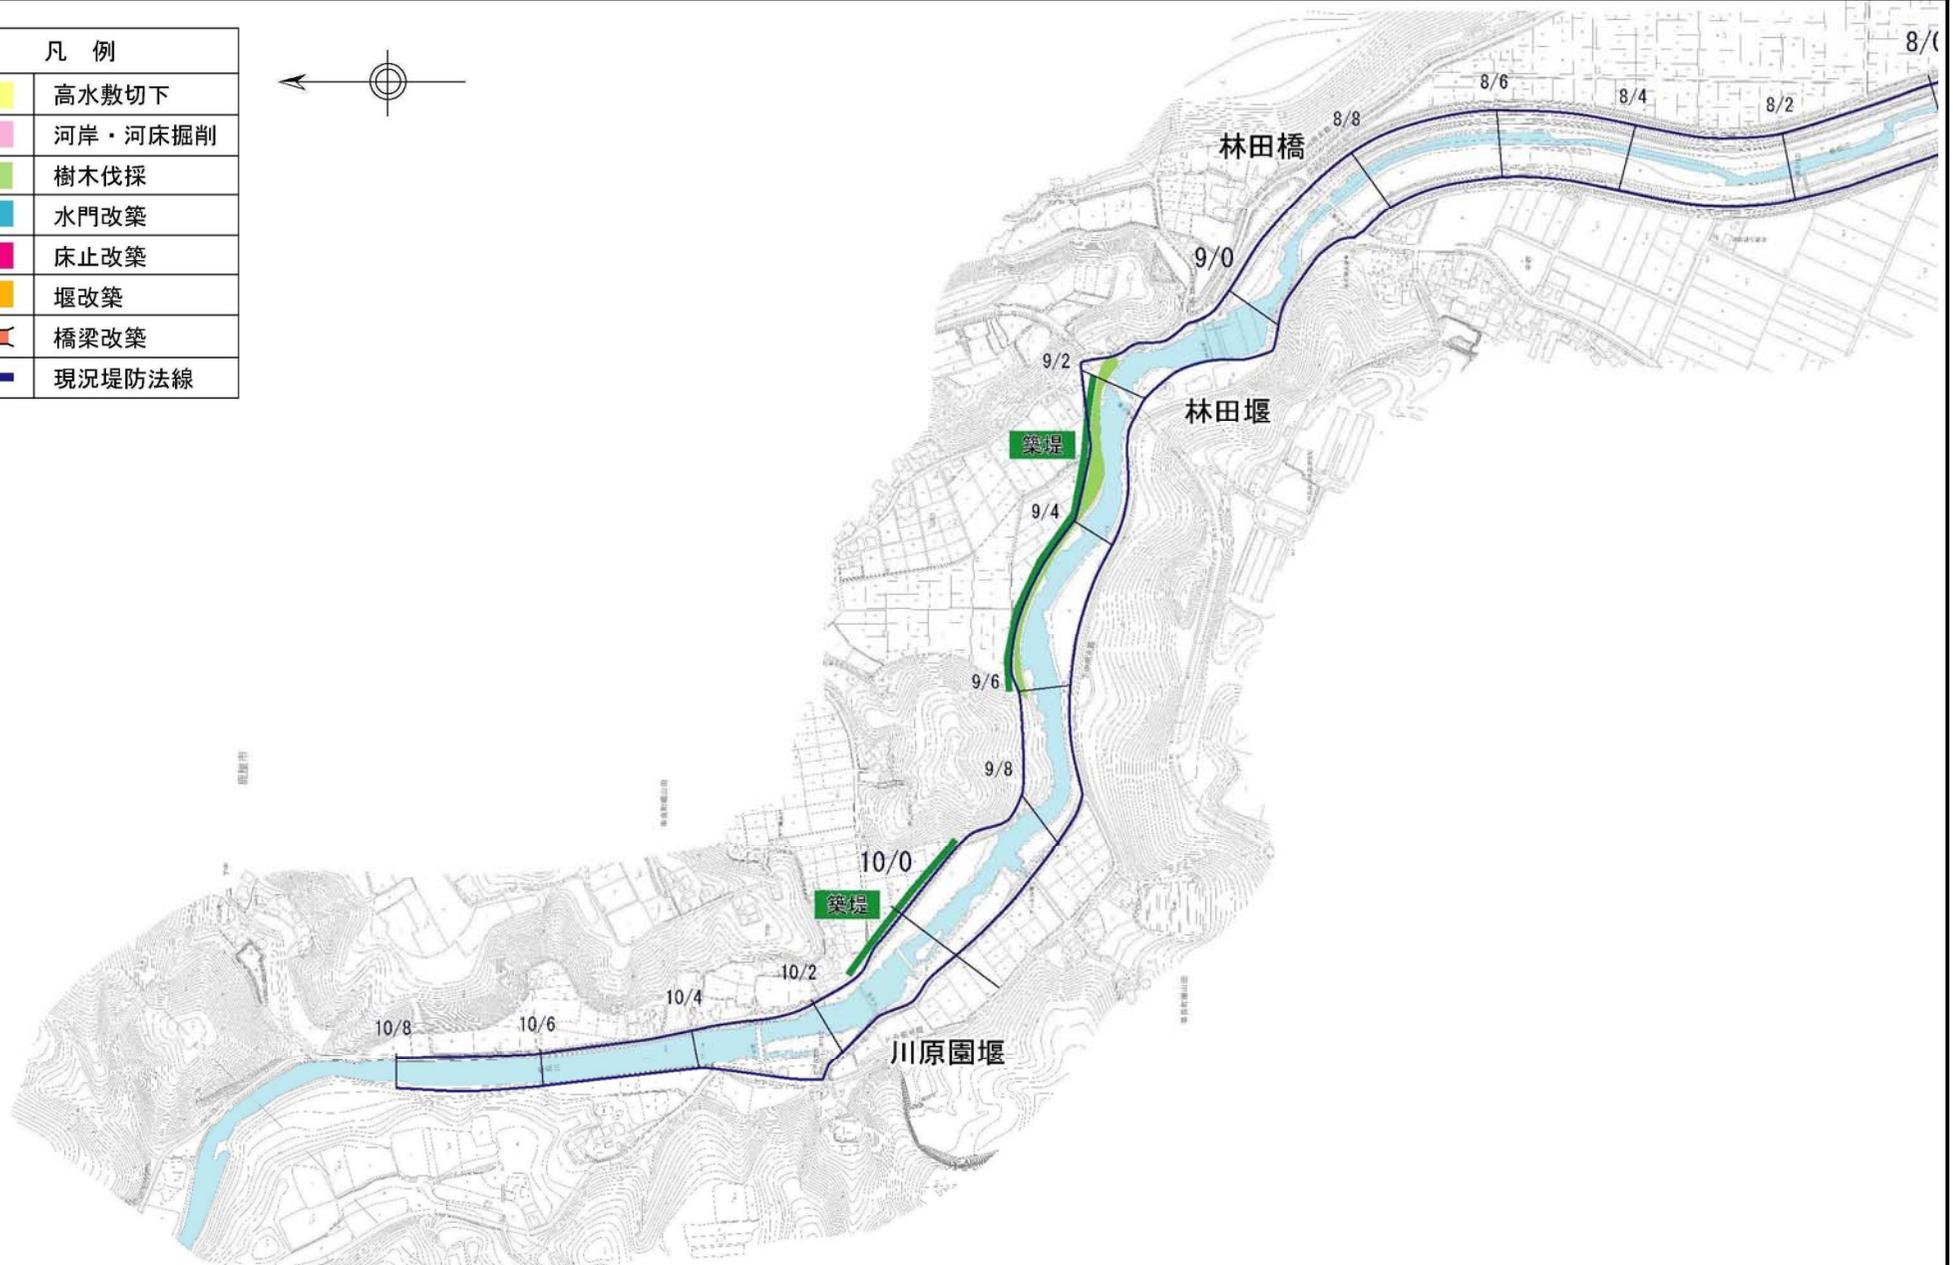
※施行の場所の起終点及び法線位置については、地形の変化等に伴い微細な変更が生じる可能性があります。  
 ※赤線については、堤防線側の法肩位置を示しています。

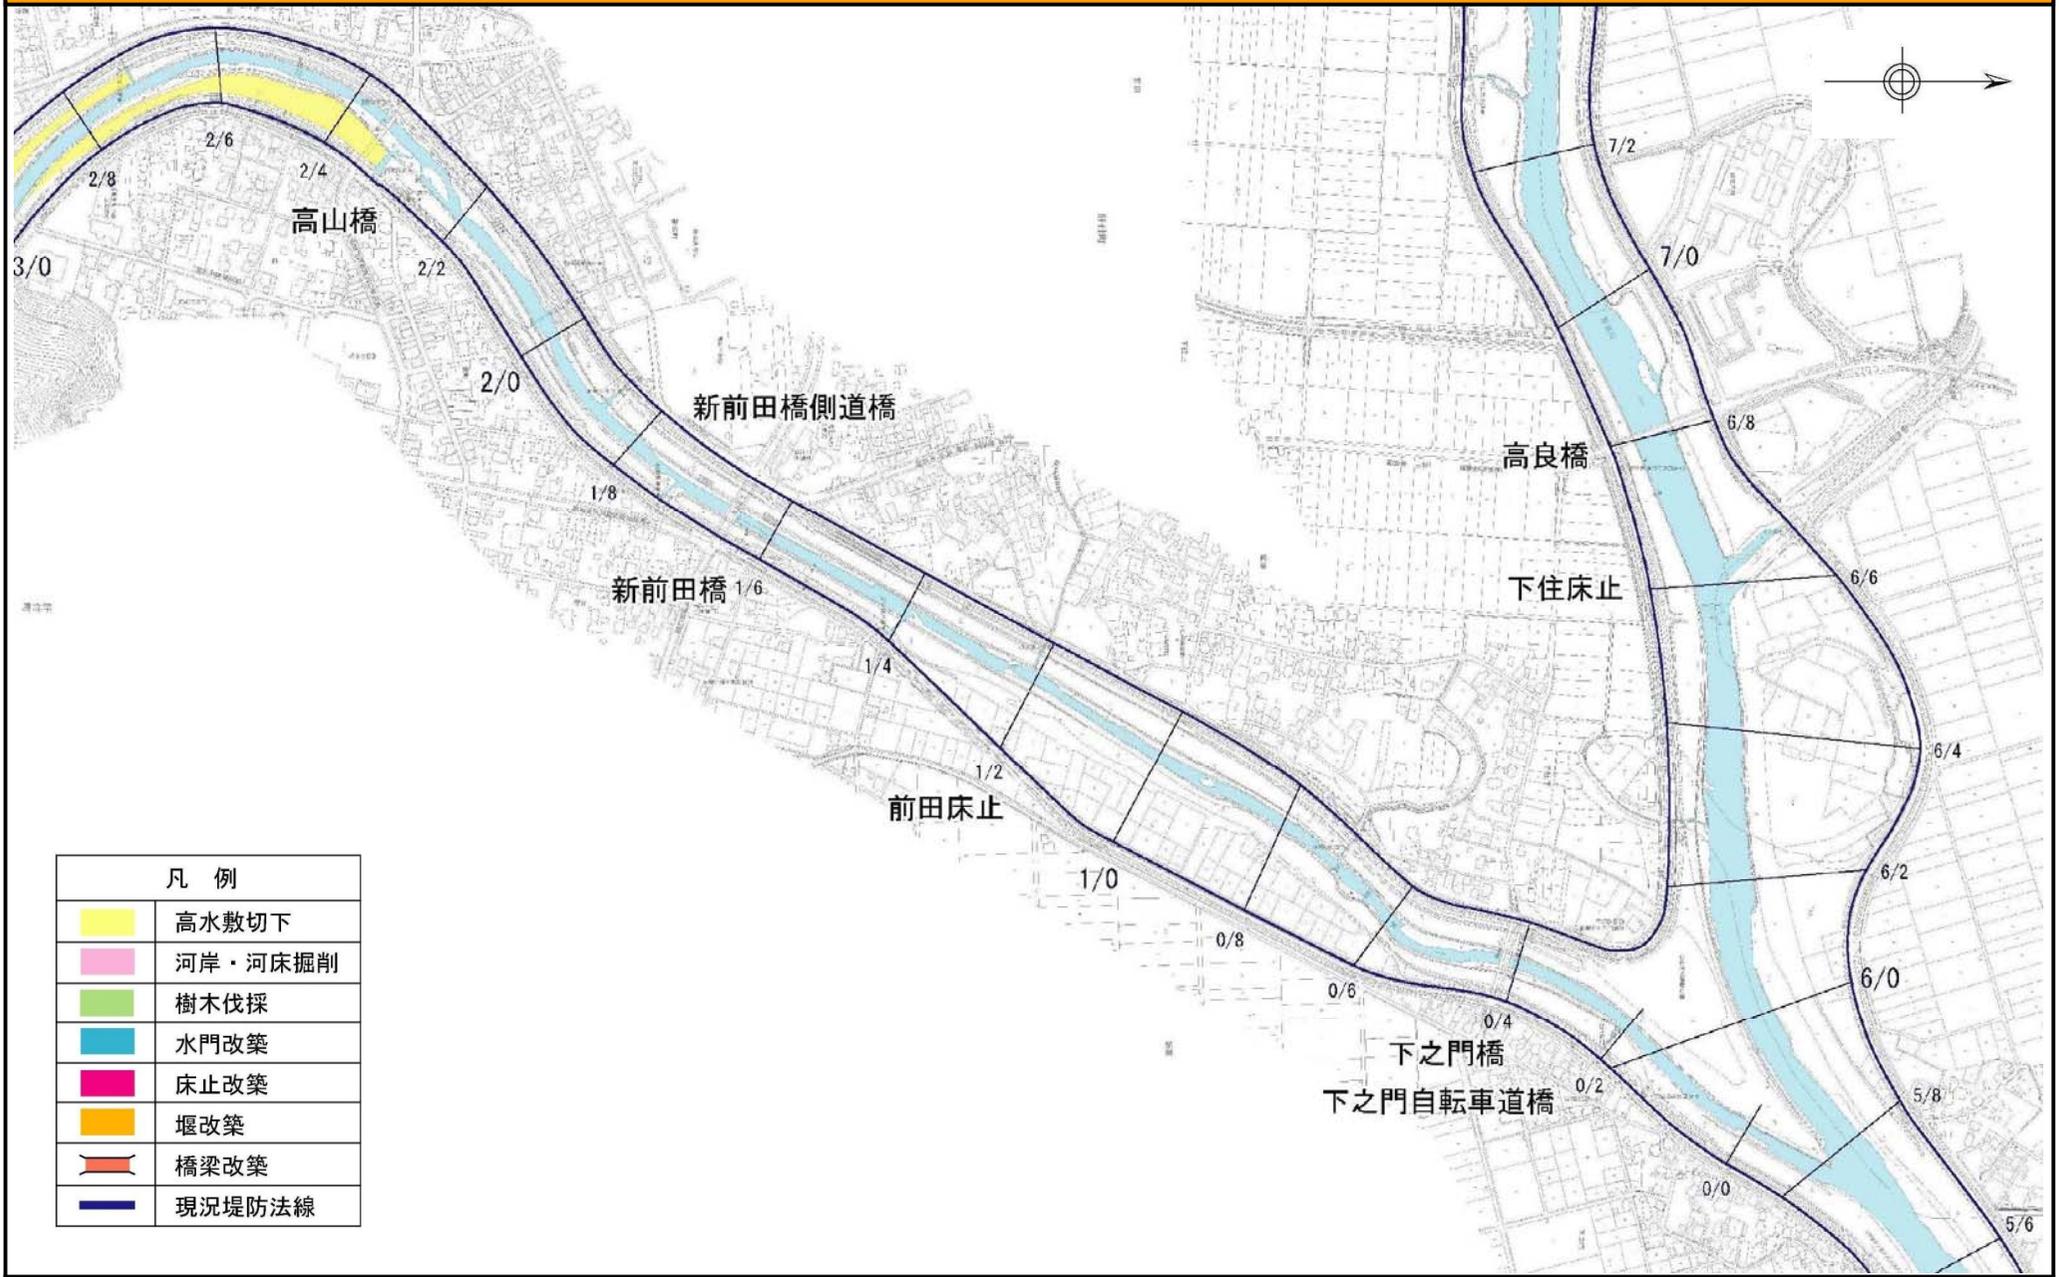
※施行の場所の起終点及び法線位置については、地形の変化等に伴い微細な変更が生じる可能性があります。  
 ※赤線については、堤防線側の法肩位置を示しています。
