## 平成 27 年土石流調査情報（桜島地域） 第 21 報

（通算第 133 号）

# 桜島の土石流と火山活動について

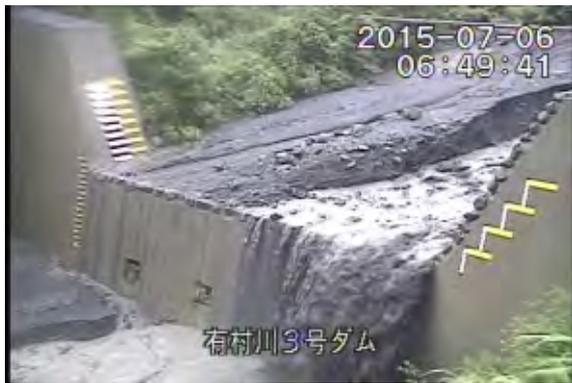
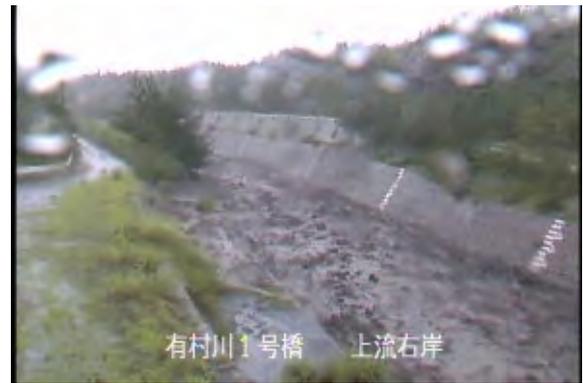
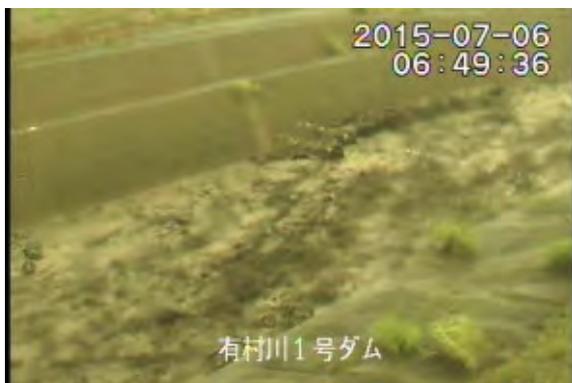
有村川 土石流の様子(7月6日)

平成 27 年 7 月 1 日以降においては、7 月 6 日に有村川の 1 河川で、7 月 21 日に黒神川の 1 河川で、それぞれ土石流が発生しましたが、いずれも砂防設備内を安全に流下しました。7 月末までの土石流発生回数は、昨年の 23 回に対し今年は 30 回となっています。

いずれの土石流も砂防施設により安全に流下し、被害なし。

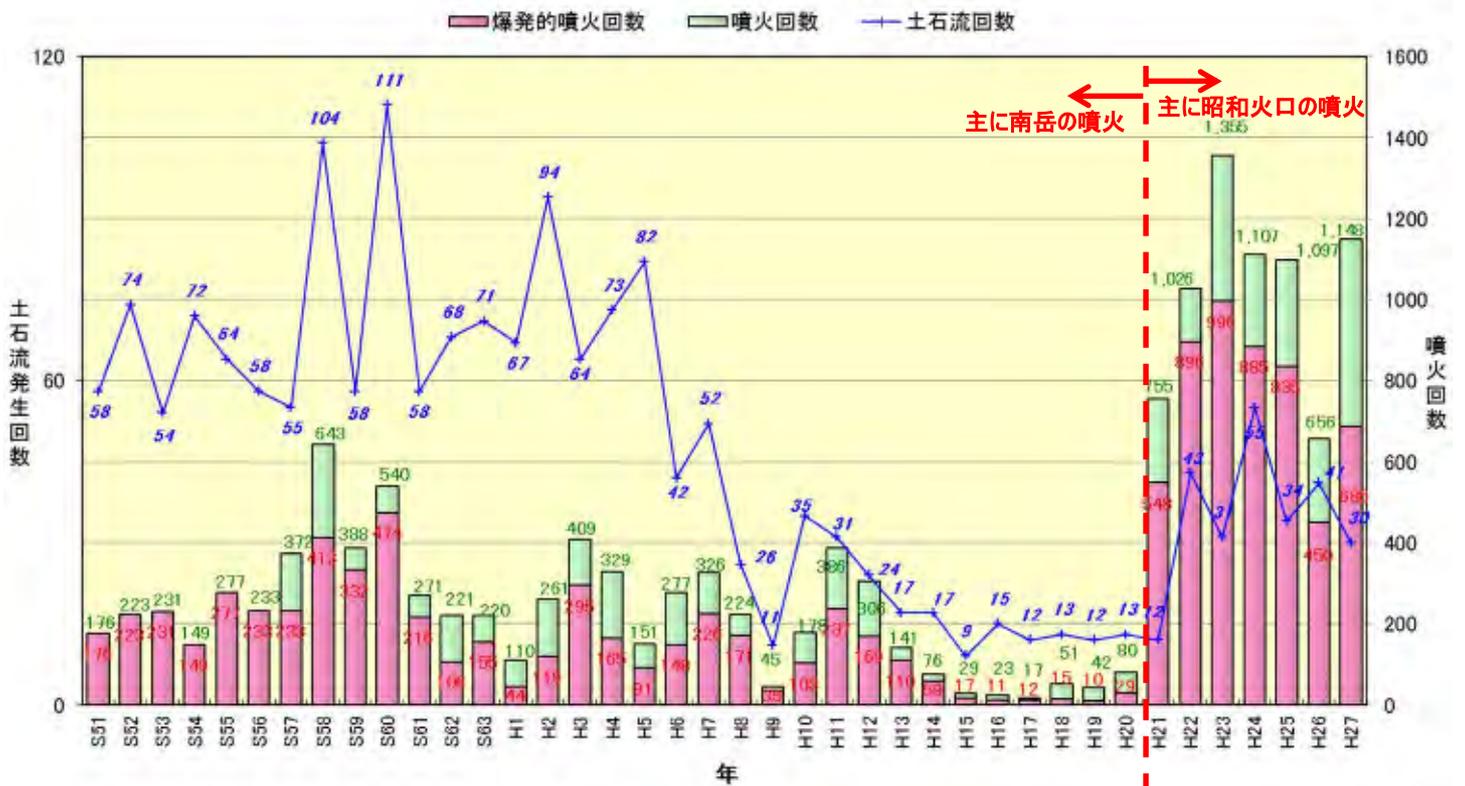
『土石流発生と噴火回数の相関』

火山活動の活発化に伴い、降灰量が増加し土石流の発生頻度も増えている。

※爆発・噴火回数は、気象庁発表値  
 ※H27は7月末時点

資料－7 年間（暦年）・土石流発生と噴火回数の関係

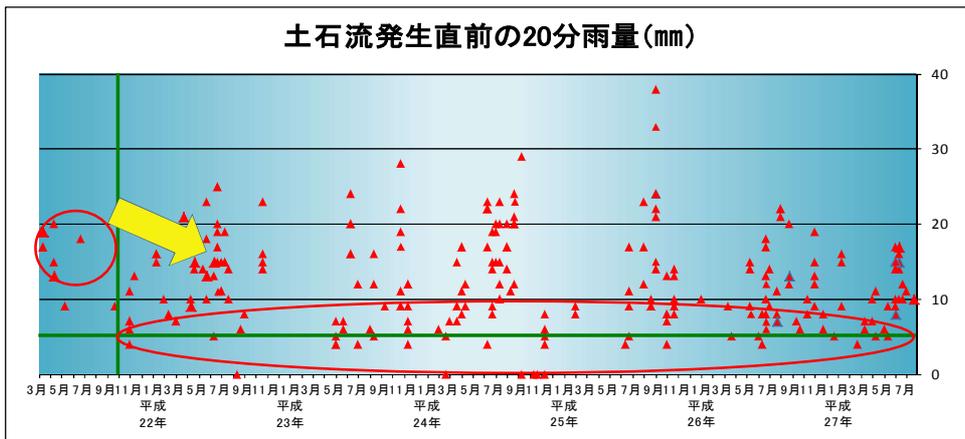
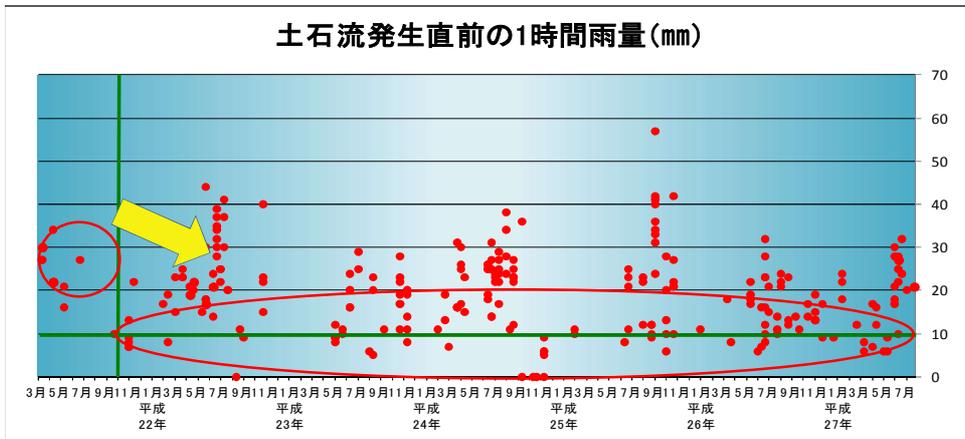
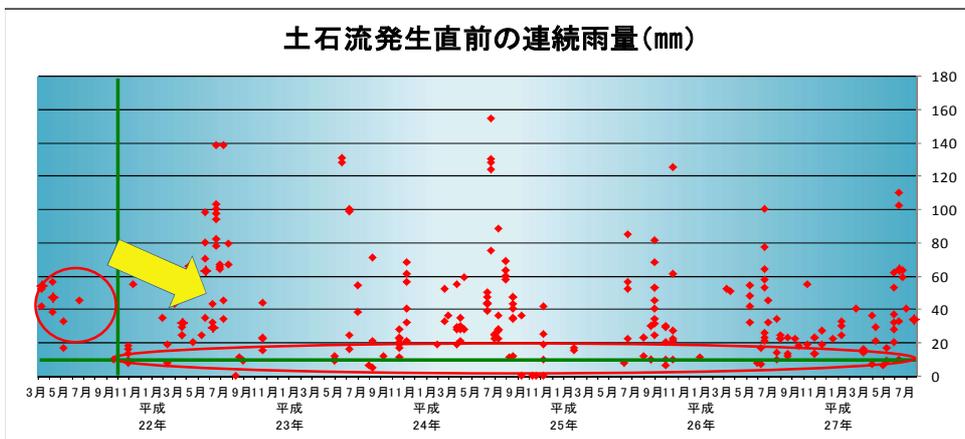
土石流発生直前の降水量(平成21年3月1日～平成27年7月31日)

降灰量の増加に伴い、**雨量が少ない場合でも土石流が発生する傾向にあり、土石流の発生頻度は増大している。**

資料－8 土石流発生直前の降水量（平成 21 年 3 月 1 日～平成 27 年 7 月 31 日）
