## 平成 27 年土石流調査情報（桜島地域） 第 28 報

（通算第 140 号）

### 1 桜島の噴火による降灰の状況

### 2 土石流の発生状況

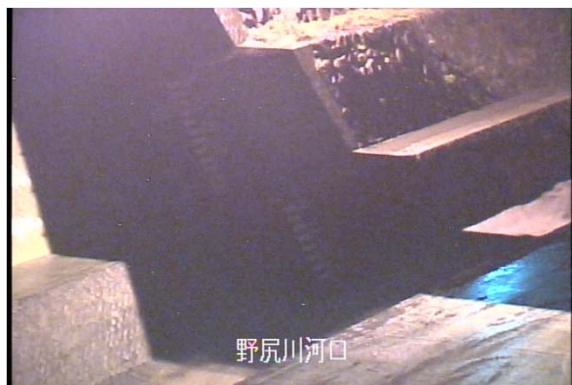
平成 27 年 10 月 1 日以降においては、10 月 1 日に野尻川の 1 河川で土石流が発生しましたが、砂防設備内を安全に流下しました。10 月末までの土石流発生回数は、昨年の 33 回に対し今年は 41 回となっています。

野尻川 土石流の様子(10月1日)

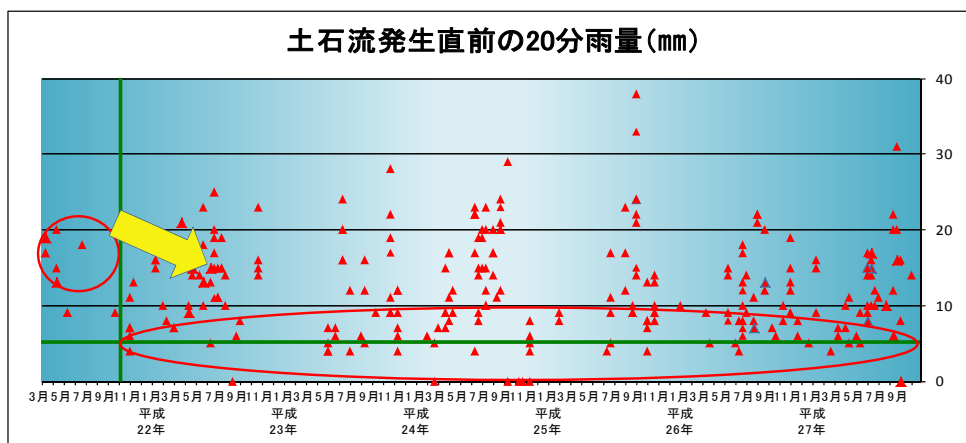
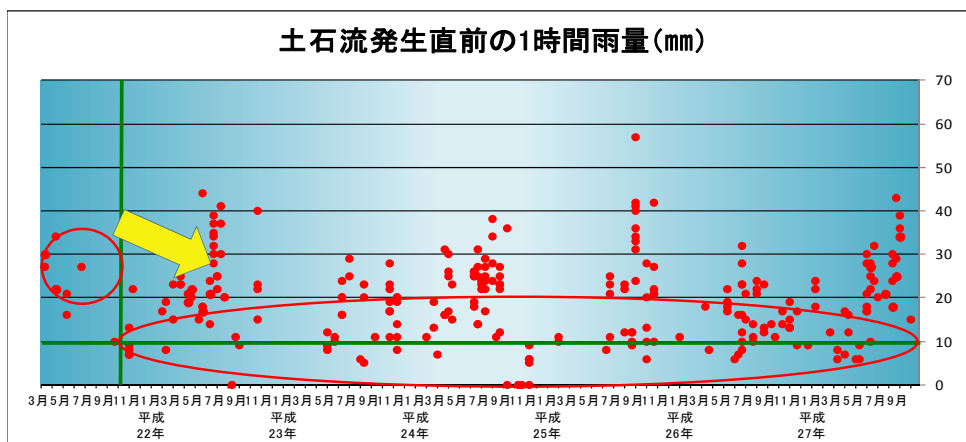
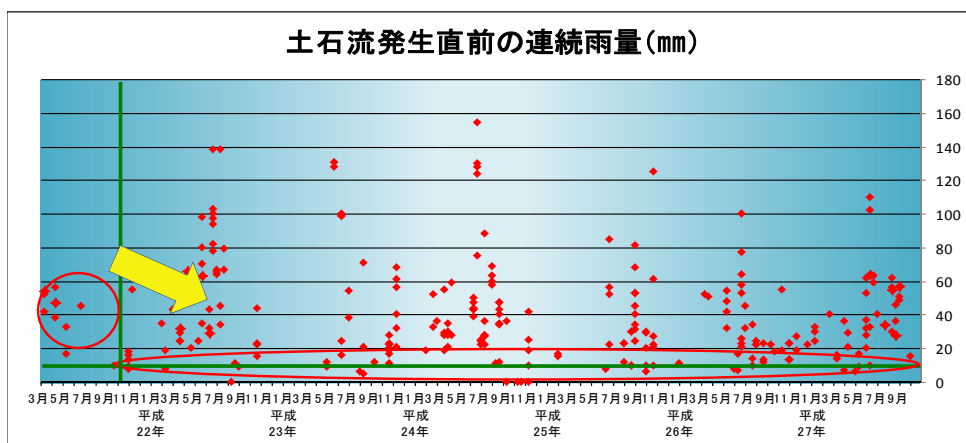
降灰量の増加に伴い、**雨量が少ない場合でも土石流が発生する傾向にあり、土石流の発生頻度は増大している。**

土石流発生直前の降水量(平成21年3月1日～平成27年10月31日)

資料－8 土石流発生直前の降水量（平成 21 年 3 月 1 日～平成 27 年 10 月 31 日）
