## 平成 28 年土石流調査情報（桜島地域） 第 4 報

（通算第 147 号）

# 桜島の土石流と火山活動について

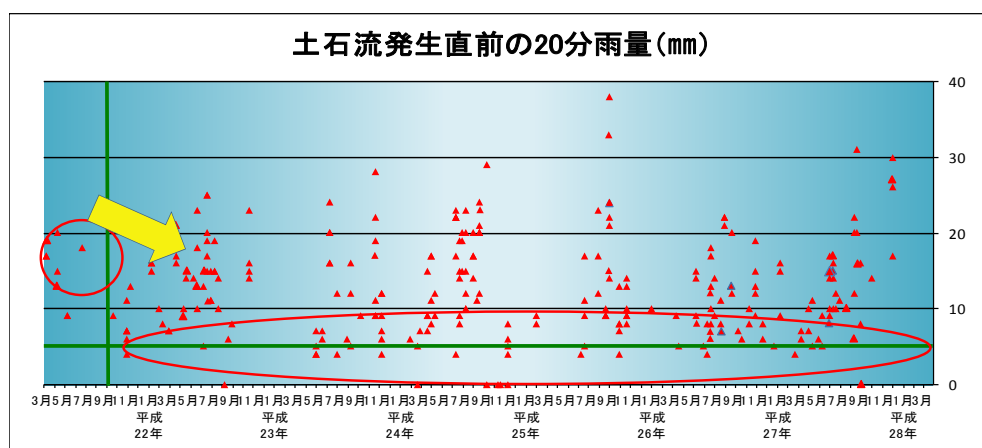
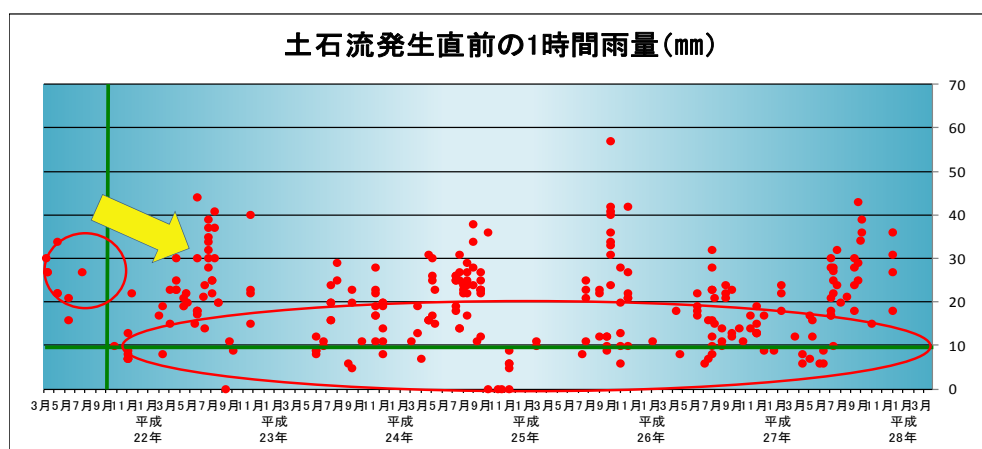
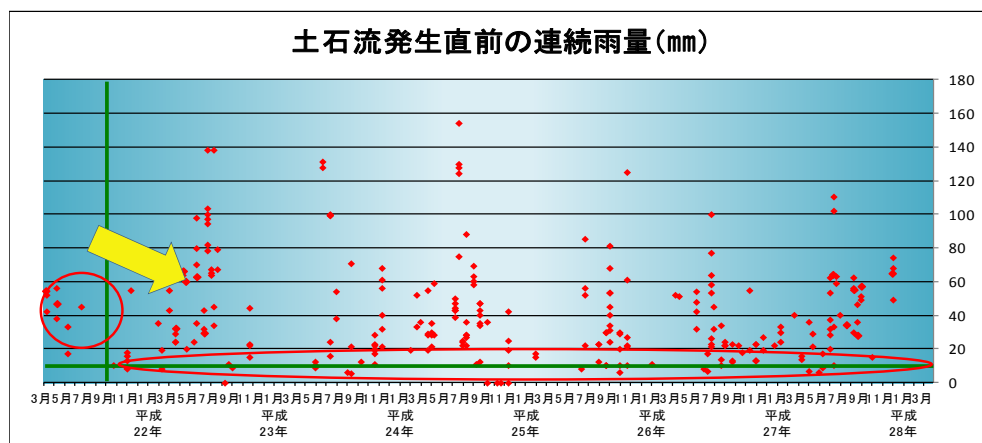
降灰量の増加に伴い、**雨量が少ない場合でも土石流が発生する傾向にあり、土石流の発生頻度は増大している。**

土石流発生直前の降水量(平成21年3月1日～平成28年3月31日)

資料－8 土石流発生直前の降水量（平成 21 年 3 月 1 日～平成 28 年 3 月 31 日）
