## 平成 28 年土石流調査情報（桜島地域） 第 20 報

（通算第 163 号）

# 桜島の土石流と火山活動について

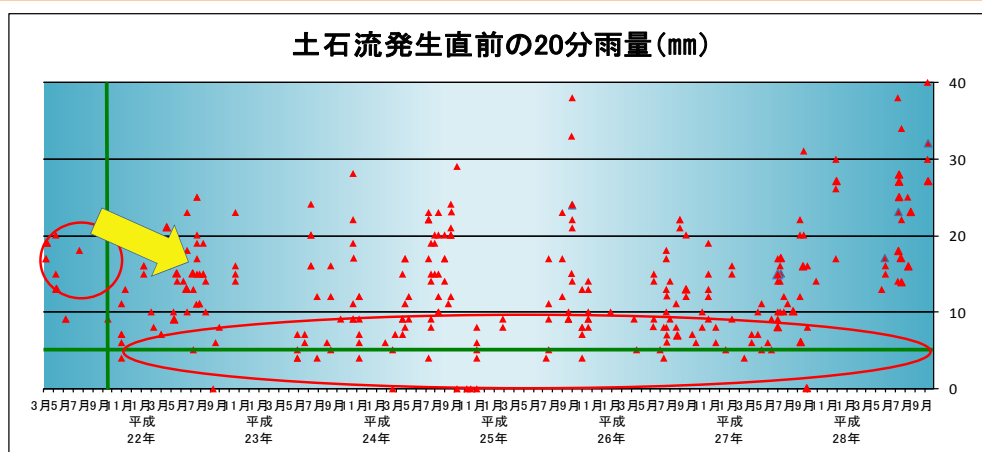
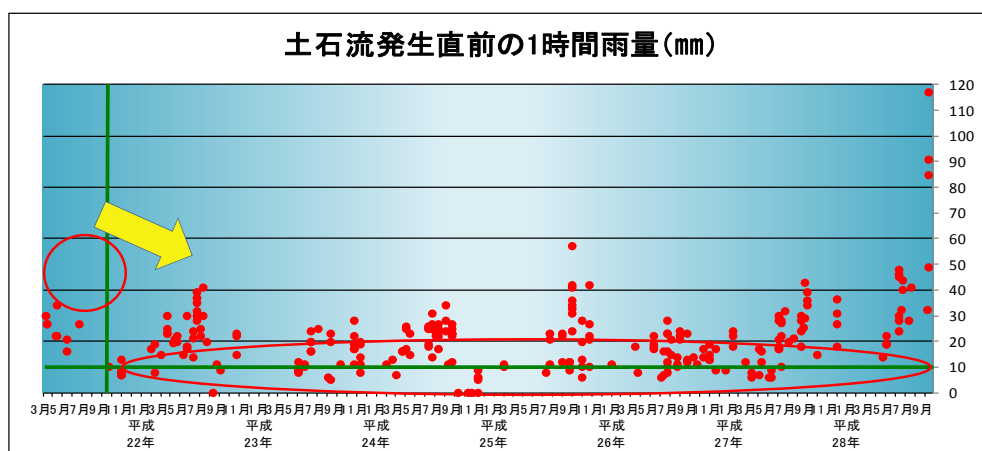
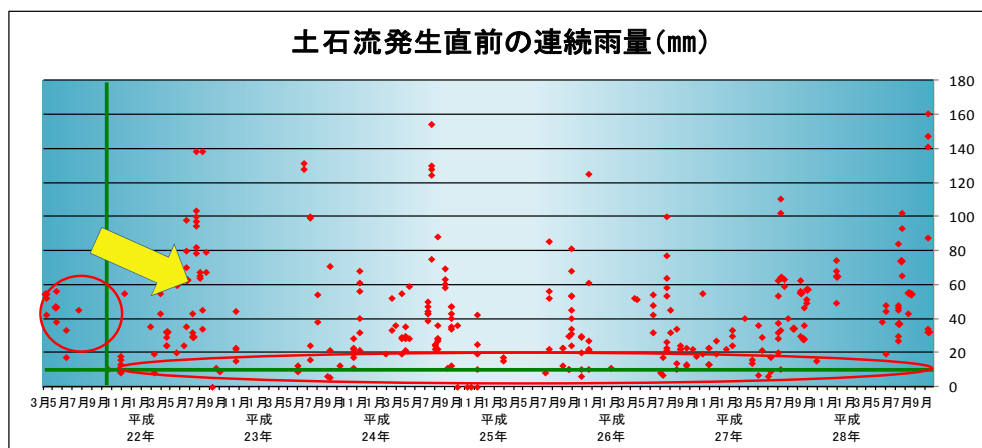
降灰量の増加に伴い、**雨量が少ない場合でも土石流が発生する傾向にあり、土石流の発生頻度は増大している。**

土石流発生直前の降水量(平成21年3月1日～平成28年10月31日)

資料－8 土石流発生直前の降水量（平成21年3月1日～平成28年10月31日）
