## 平成 28 年土石流調査情報（桜島地域） 第 21 報

（通算第 164 号）

# 桜島の土石流と火山活動について

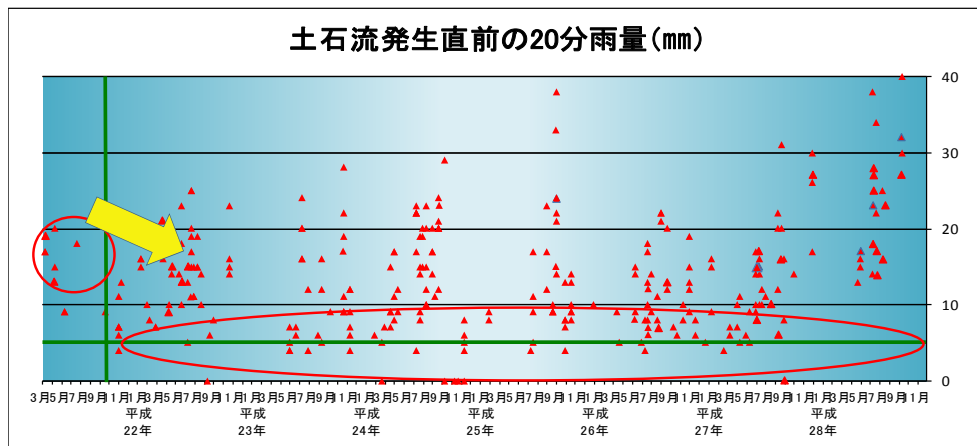
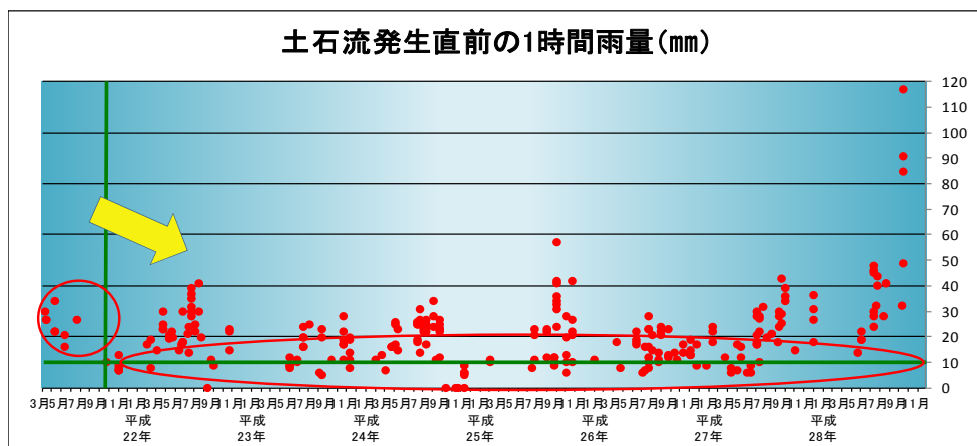
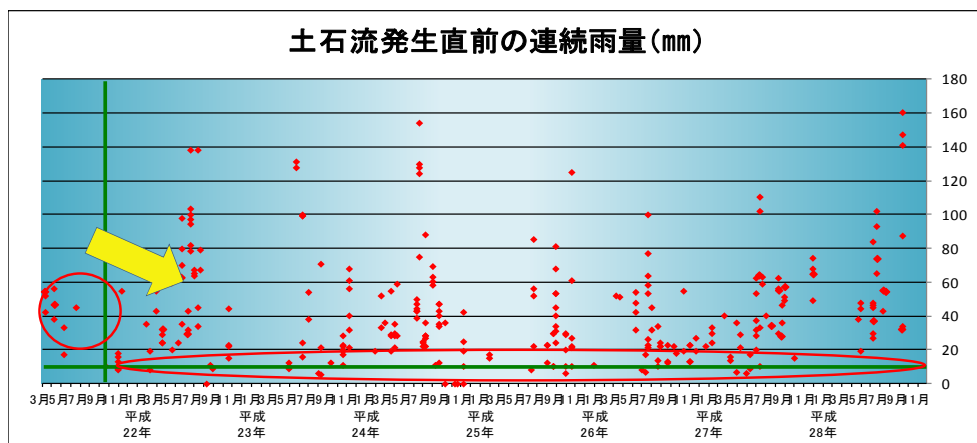
降灰量の増加に伴い、**雨量が少ない場合でも土石流が発生する傾向にあり、土石流の発生頻度は増大している。**

土石流発生直前の降水量(平成21年3月1日～平成28年11月30日)

資料－8 土石流発生直前の降水量（平成21年3月1日～平成28年11月30日）
