番匠川流域の概要

河川整備計画

河川整備の状況

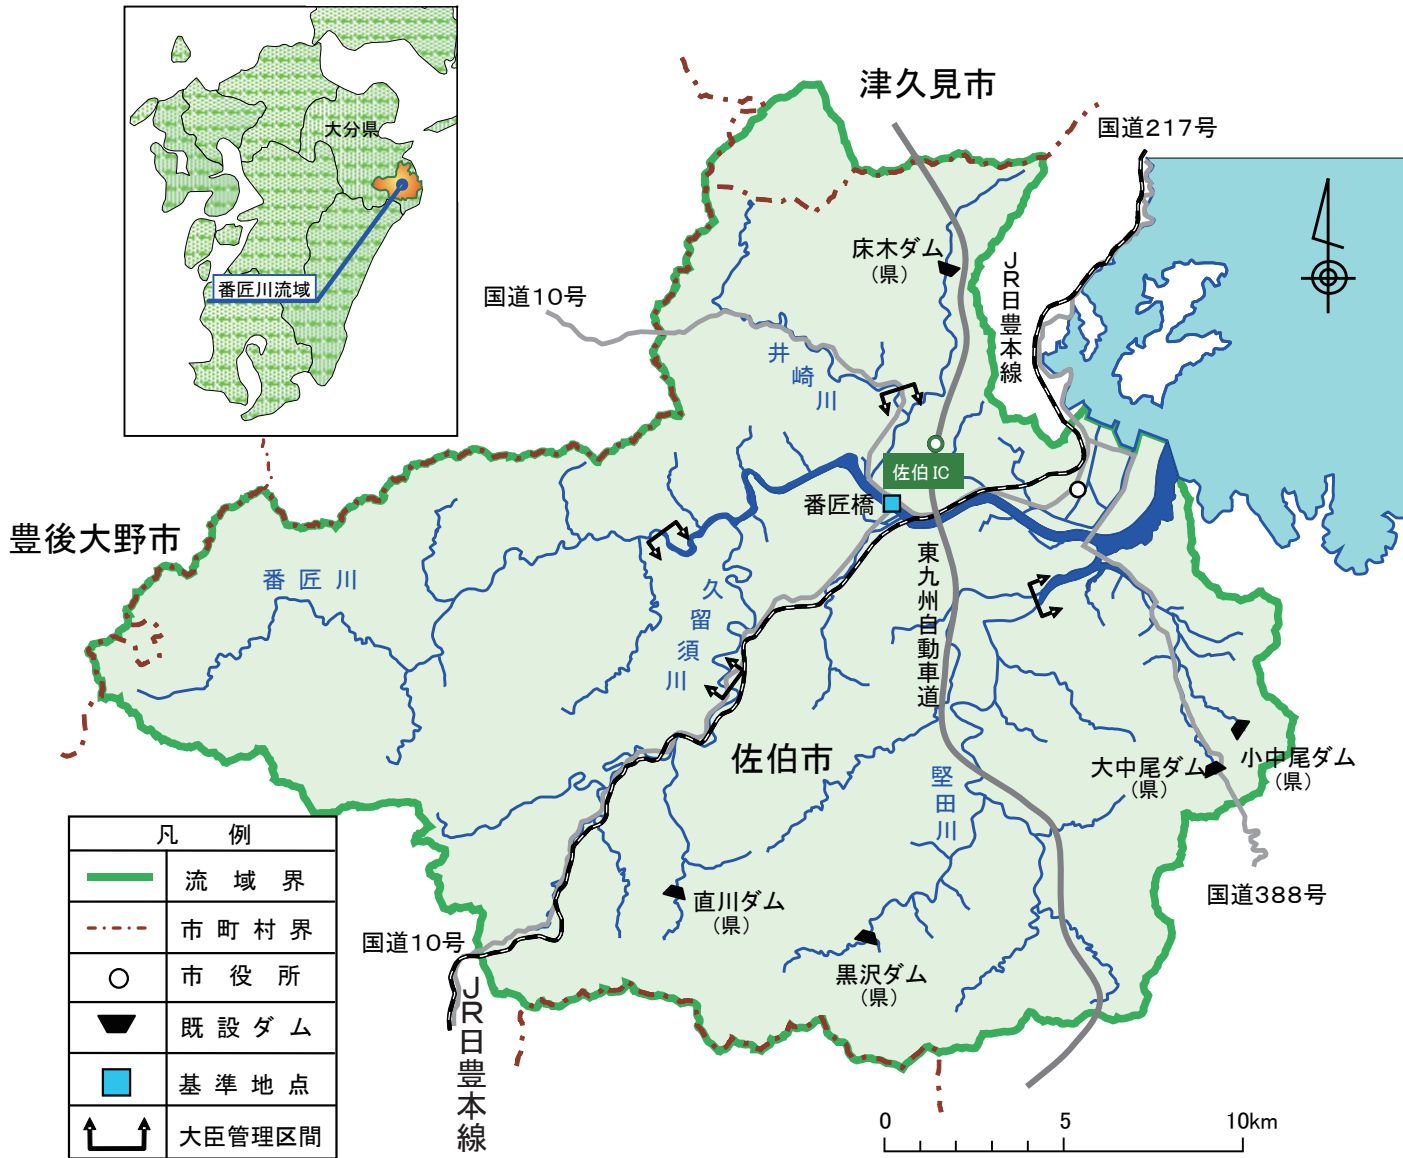
水源地及標高	大分県佐伯市本匠三国峠664.2m
流域面積	464km ² (山地413km ² 、平地51km ²)
流路延長	本川38km、支川堅田川27km、支川井崎川19km、支川久留須川22km
氾濫防御区域	大臣管理区間内 21.5km ²
大臣管理区間	本川19.0km、支川堅田川2.5km、支川井崎川3.6km、支川久留須川8.7km 計33.8km
計画高水流量 (番匠橋基準地点)	基本高水流量 3,600m ³ /s、計画高水流量 3,600m ³ /s
林相	山地部の約90%は森林、天然林は広葉樹で人工林は針葉樹
地質	水源地付近は砂岩、頁岩、粘板岩で中部及び南部地帯は、砂岩、頁岩、礫岩

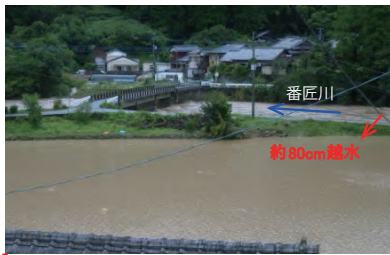
荒瀬地区の氾濫状況(佐伯市)
平成29年9月洪水(台風18号)

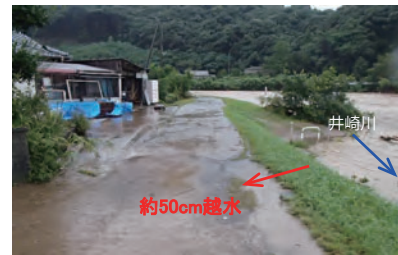
稽古屋地区の洪水流下状況(佐伯市)
平成29年9月洪水(台風18号)

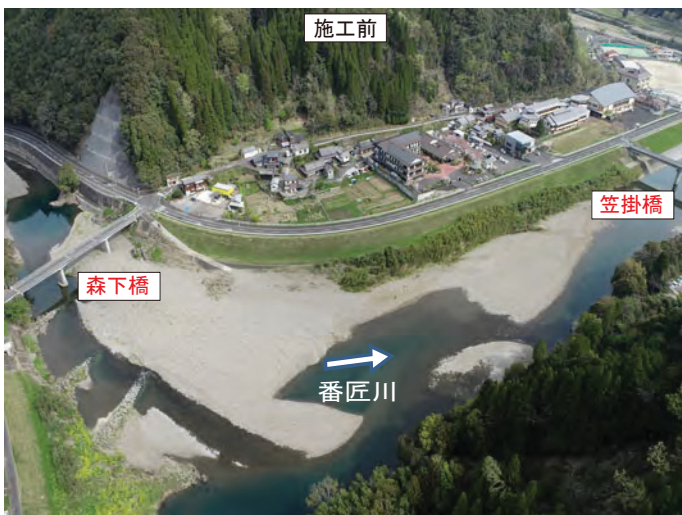
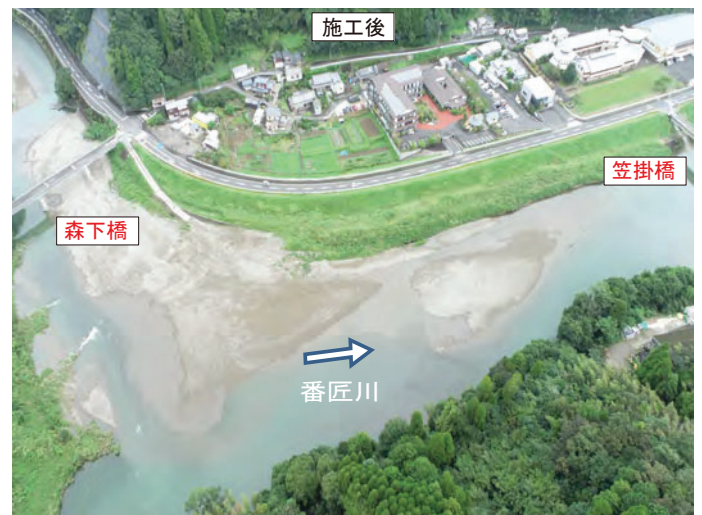
【番匠川久留須川合流点付近の堆積土砂撤去(令和5年度)】

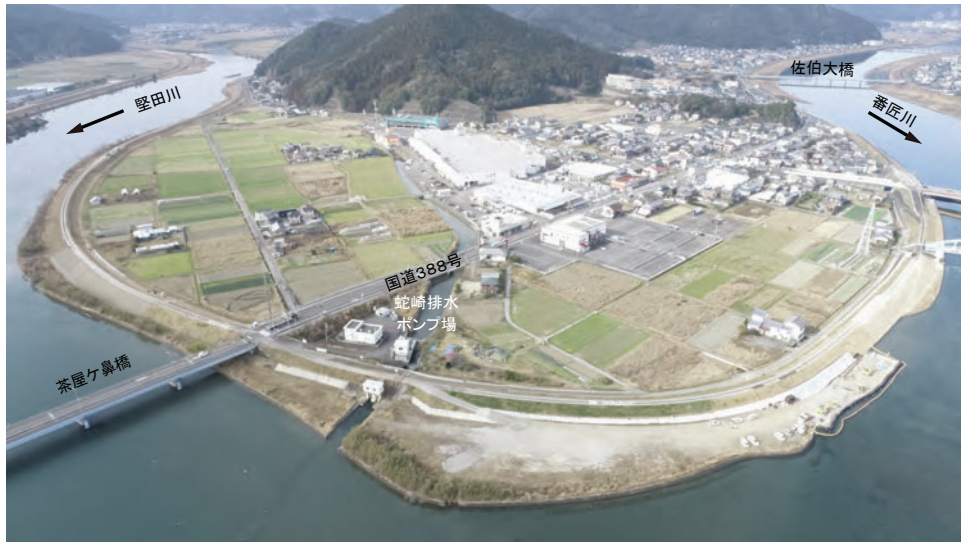
【佐伯市池田地区(令和2年度～)】

佐伯市池田地区では、令和2年度より耐震対策として堤防補強を行っています。
また、番匠川水系久留須川において、令和3年度より河道掘削・樹木伐採を行っています。

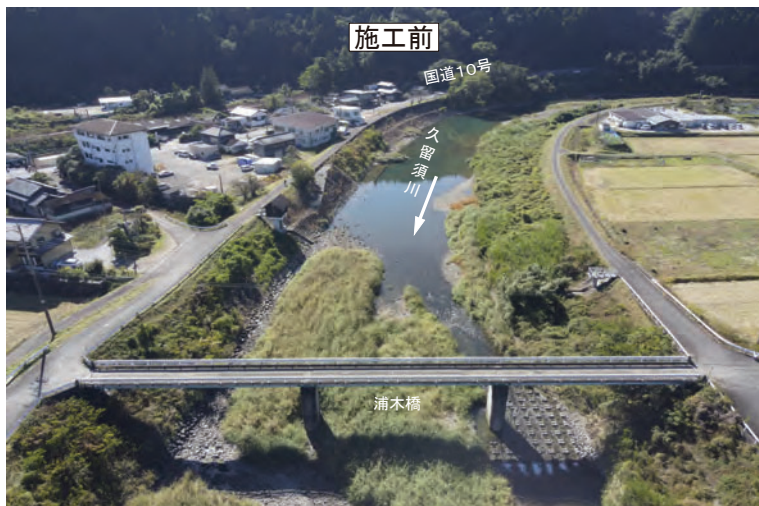
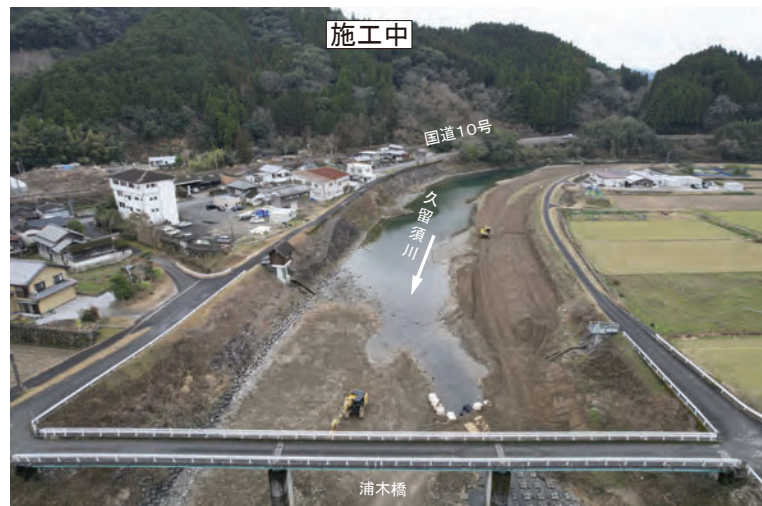
【久留須川上ノ口地区河道掘削(令和5年度)】

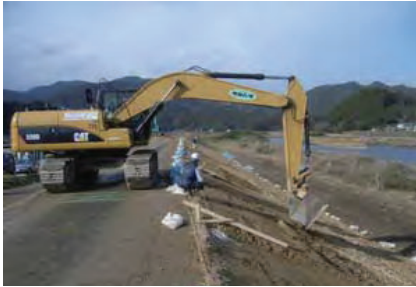
堤防斜面の補修状況

堤防や護岸の機能の維持や安全性の確保を図るため、堤防や護岸の補修及び排水ポンプ場や排水門等の正常な機能の確保、門扉や開閉機などの補修を行っています。

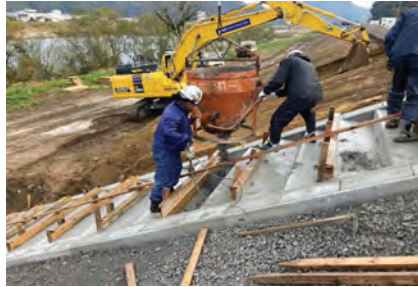
階段の補修状況

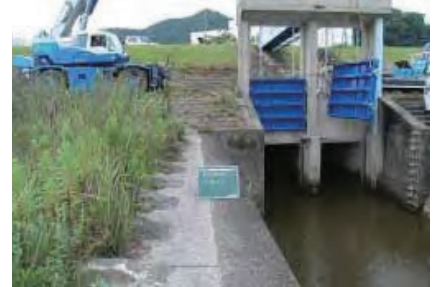
門扉の補修状況

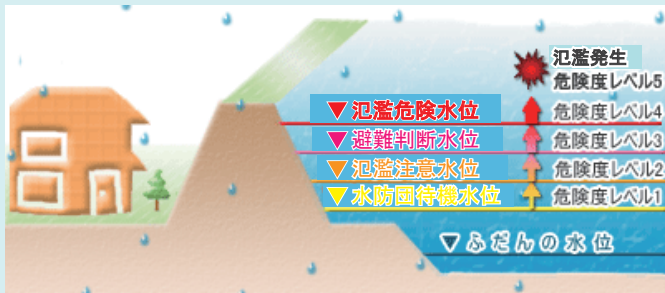
洪水予報の基準となる基準観測所水位

氾濫危険水位

市町村長による避難指示の発令判断の目安であり、住民へ全員避難の参考になる水位。

避難判断水位

市町村長による高齢者等避難情報の発令判断の目安であり、住民へ氾濫に関する警戒を求める水位。

氾濫注意水位

水防団が出動して河川の警戒にあたる水位。のり崩れ、洗掘、漏水などの災害が発生する危険性がある水位。

水防団待機水位

水防団が水防活動の準備を始める目安となる水位。
