# テックドクターによる現地診断(福岡県飯塚市忠隈)

## ● テックドクターによる現地診断(令和5年5月11日)

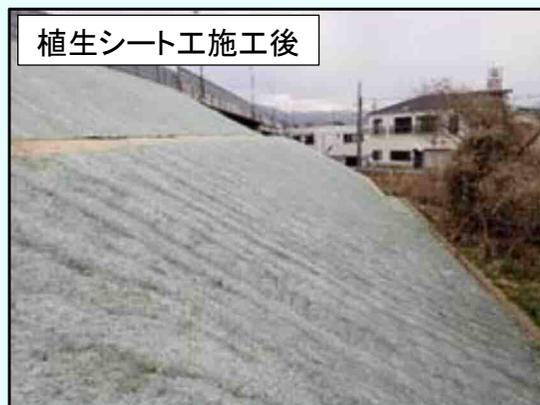
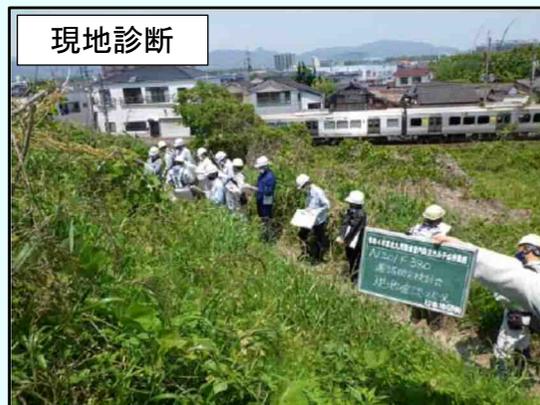
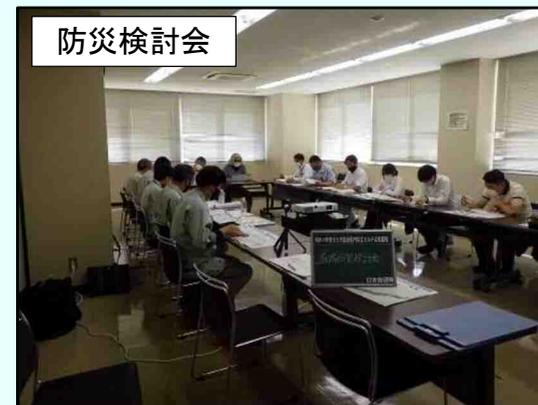
平成25年度に下り車線側道下法面で表層崩壊を確認、降雨時には更に進行し歩道、車道に変状が発生する可能性があった為、植生シート工にて処置を行った。

- 対策工が完了したことで、「要対策」から「経過観察Ⅱ」へ移行しても良い。
- 現在、法面に灌木類が繁茂するため、伐採等のメンテナンスが必要。
- 法面小段の排水溝の清掃を定期的 to 実施し、維持管理を行う。
