国道57号現地診断

(長崎県雲仙市小浜町大字南木指)

● テックドクターによる調査(令和2年12月6日)

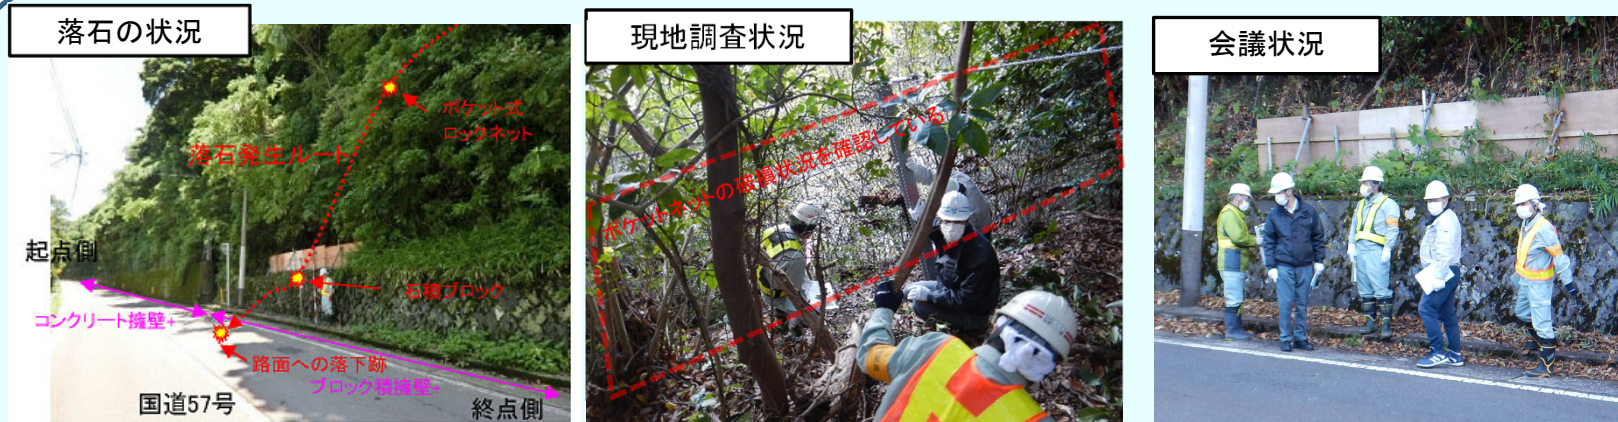
・大雨により落石が発生したことで、ポケット式ロックネットが破損し、道路まで礫が落下していると思われる。

- ・ポケット式ロックネットの破損部分を覆う形でネットを補修する
- ・道路沿いには落石防止の簡易土留めを設置する
- ・背面は植生が繁茂しており、ロックネット破損の一因となっている事から伐採する
