令和2年7月豪雨による現地調査 (熊本県八代市～葦北郡)

令和2年7月豪雨災害により7月4日に被災した国道3号242k700(八代市二見下大野町)の歩道崩壊箇所(片側交互通行)、252k080(海浦トンネル起点坑口付近)の土砂流出箇所(全面通行止め)257k000(佐敷トンネル終点坑口付近)の斜面崩壊箇所(全面通行止め)における現地状況の詳細な把握及び対応策の検討のため、国交省職員及びTEC-Doctorによる現地調査を実施した。
出席者:熊本大学 北園名誉教授 椋木教授

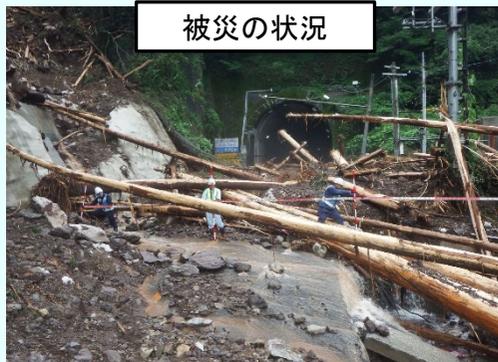
- 1.記録的な集中豪雨による河川水位増水により、歩道崩壊したものと考えられる。(二見下大野町)
- 2.記録的な集中豪雨による雨水流入のため、排水能力を超え土砂流出したものと考えられる。(海浦トンネル起点側)
- 3.記録的な集中豪雨により斜面表層の風化部が不安定化し、斜面崩壊したものと考えられる。(佐敷トンネル終点側)

- 1.応急対策として、袋詰め玉石及び大型土嚢により車道の崩壊を防ぎ、安全を確保し、片側交互通行にて交通開放する。
恒久対策として、渇水期に兼用護岸の復旧を行い、歩道復旧を行う。(二見下大野町)
- 2.応急対策として、流出土砂を撤去し、大型土嚢積により土砂流出を防ぎ、安全を確保し、全面交通開放を行う。
恒久対策として、重力式擁壁により土砂の流出を防ぐ。(海浦トンネル起点側)
- 3.応急対策として、崩壊土砂及び流出木を撤去し、仮設防護柵設置により安全を確保し、片側交互通行にて交通開放する。
恒久対策として、斜面の転石を除去し待受け型崩落土砂防止柵の設置にて土砂の流出を防ぐ。(佐敷トンネル終点側)
