令和2年7月豪雨による現地調査 (大分県日田市赤岩)

令和2年7月豪雨により甚大な被災が生じた国道210号の復旧にあたり、全体の被害状況等を踏まえ、特に緊急性・重要度の高い被災箇所に対して速やかに対策を行うため、有識者の方々から専門的な知見を求めることを目的に対策検討委員会を設立しました。令和2年7月12日11:00～第1回対策検討委員会を開催しました。

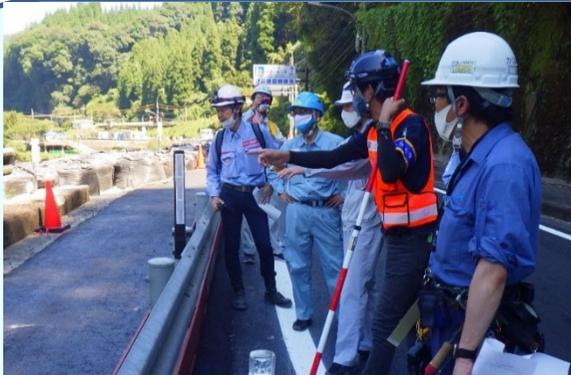
▲被災箇所の現地調査状況
