テックドクターによる現地調査 (鹿児島県鹿児島市吉野町)

令和3年7月2日に国道10号457k200付近(鹿児島市吉野町)の法面对策工事予定箇所において、テックドクター(鹿児島大学酒匂教授)と現地調査を実施した。

対象斜面には、不安定岩塊が確認されており、落下時の国道への影響防止のため、防災対策(ロープ伏工)を実施する。

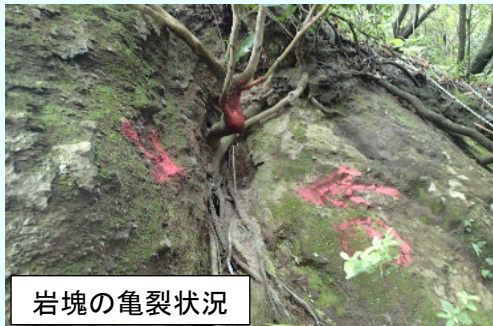
岩塊の亀裂状況

- ・対象岩塊の左右に亀裂が見られ、亀裂には樹木の根が張り付いている。岩塊の上部は、表土に覆われており樹木が繁茂している。これらの樹木の根が亀裂に沿って伸びていると考えられる。
- ・亀裂は、流水により表面だけ浸食されている可能性もあり、左右の亀裂が岩塊の背面で繋がっているかは不明である。
- ・根の生長による亀裂の拡大と、強風によって亀裂沿いの立木が揺さぶられ亀裂が拡大し落石のおそれも考えられる。よって、ロープ伏工にて岩塊を固定することは妥当と考える。
